**(1) 委員会での審議事項及びスケジュール**

# 更新事業の実施状況

# 定期点検や更新事業の実施等により得られた新たな知見

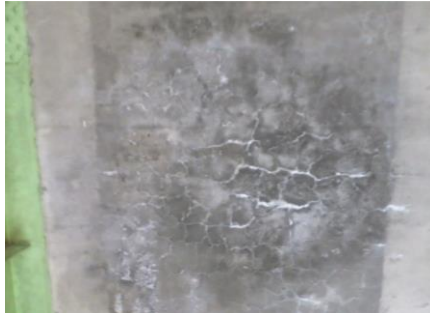
➢ 床版全面に遊離石灰  
及びひび割れ

床版全面に遊離石灰及びひび割れ

床版取替を追加済

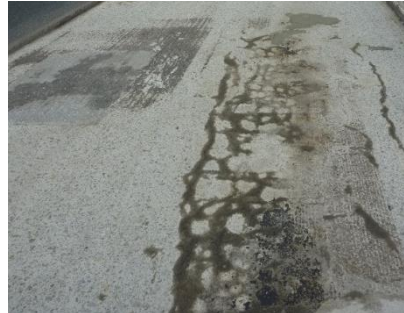
➢ 床版上面の劣化

今後、事業化について検討

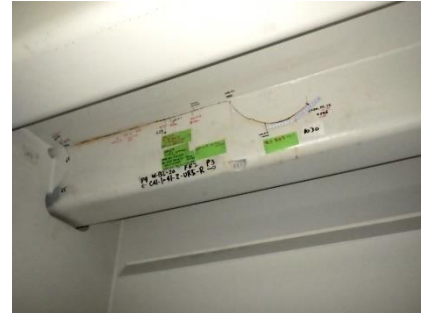
➢ 鋼床版に疲労亀裂

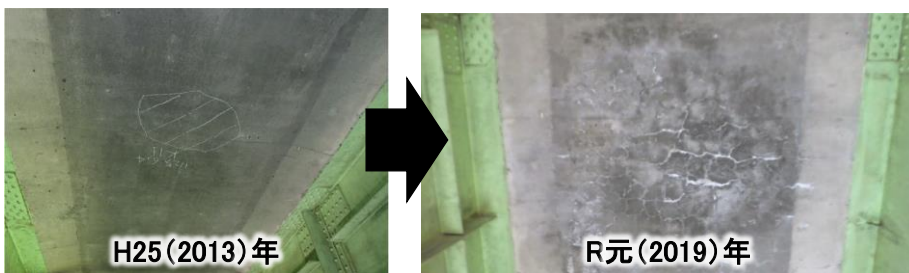
きぬがわばし  
E4東北自動車道 鬼怒川橋(栃木県) S48(1973)年開通

- 『S55(1980)年以前の古い基準で施工した、鉄筋かぶりの薄い上部工』において、凍結防止剤の散布量は更新事業の基準に満たない※ものの、有害な塩化物イオン量を確認。
- クラック等によりコンクリート内部に凍結防止剤による塩化物イオンが浸透し、鉄筋の錆びが進行することにより床版が劣化。
- 既に劣化が進行した床版については、通常の修繕での修復は困難であり、床版取替え(更新)が必要。

床版下面に部分的な遊離石灰

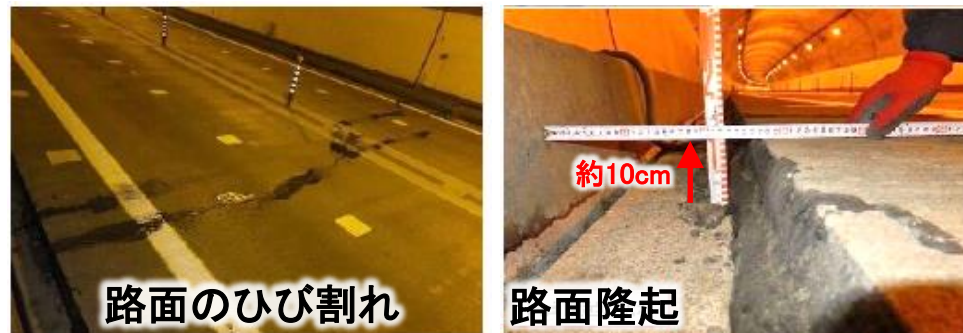
つちぶち  
E46秋田自動車道 土淵トンネル(秋田県) H7(1995)年開通

- インバートが設置されていないトンネルにおいて、新たに盤ぶくれ(路面隆起)を確認。
- 岩の風化及び湧水の影響が要因。
- 新たな変状の発生を抑制するため、更新事業でインバート設置が必要。

暫定2車線区間(優先整備区間)の長期通行止めを避けるため、4車線化を先行した後に施工予定。

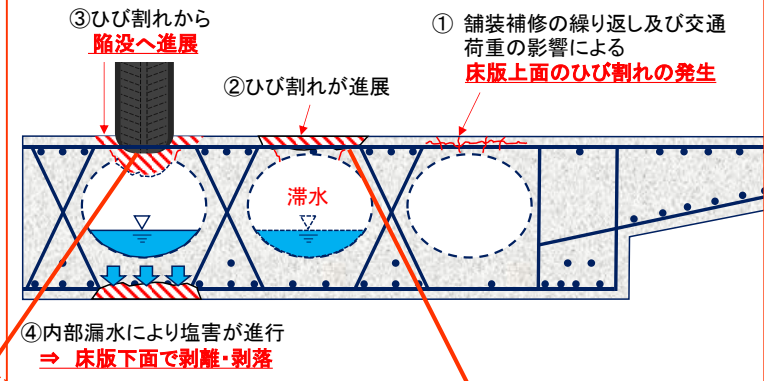
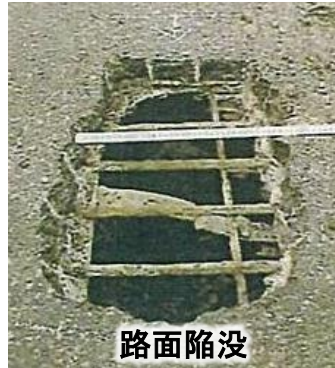
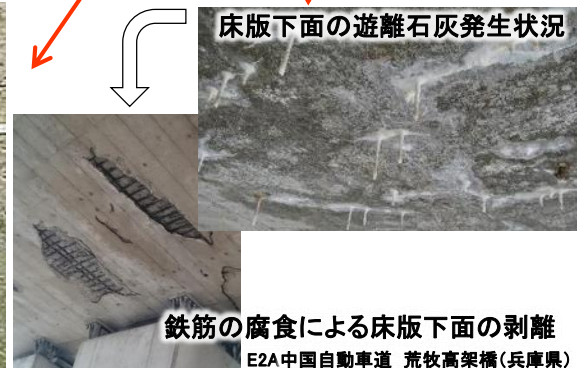
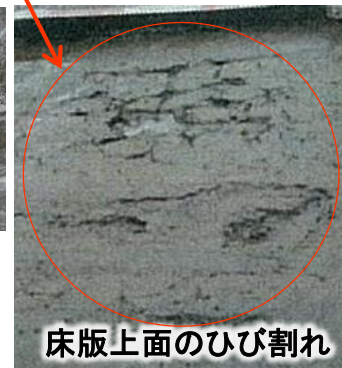
### E3九州自動車道 <sup>いしき</sup>伊敷橋(鹿児島県)

- 橋梁舗装補修の影響により、床版上面にひび割れが発生。
- 交通荷重の影響により、ひび割れから床版の陥没に進展。また、ひび割れから水が床版内に浸透し、滞水することで床版下面まで損傷。

- 床版上面コンクリートの部分的な補修等を繰り返し実施
- H22(2010)年 床版上面部分補修
  - H31(2019)年 床版上面からの中空部への漏水により塩害が進行し、床版下面コンクリートの剥離が発生

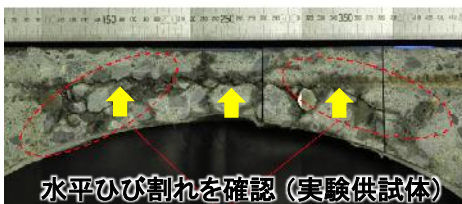
微細ひび割れの発生状況

水平ひび割れを確認(実験供試体)

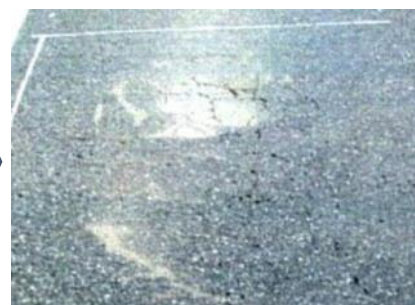
舗装路面のひび割れの発生状況

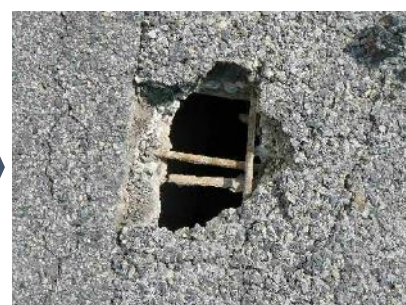
路面の陥没事象

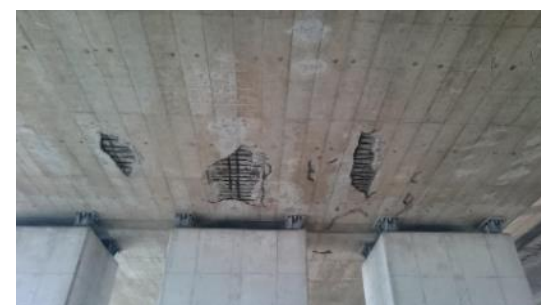
- 舗装切削の衝撃により床版表面に微細ひび割れが発生。
- さらに、水が浸透することで床版が脆弱化し、舗装路面の損傷が発生。場合によっては、局部的な路面陥没が発生。
- また、中空床版では路面のひび割れからの漏水により、中空部に凍結防止剤等を含む水が滞水し、経年により床版下面鉄筋まで塩化物イオンが到達。鉄筋腐食によりコンクリートの剥離・剥落が発生。
- 既に発生している床版の劣化程度、施工性、工事に伴う社会的影響等を踏まえた修繕・更新計画を立案することが重要。

床版下面の剥離

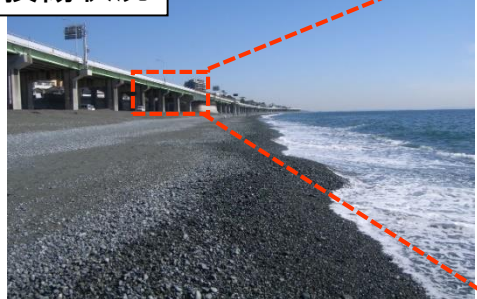
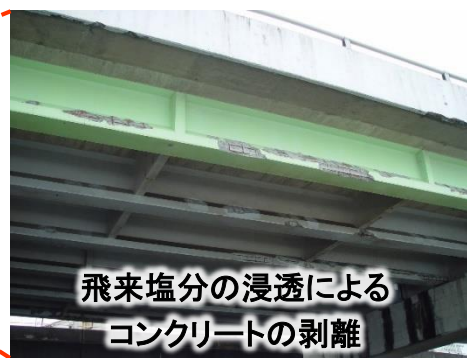
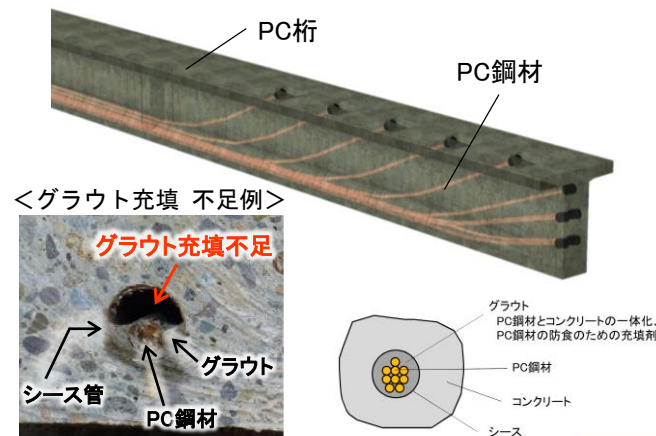
### E84西湘バイパス <sup>そうろうばし</sup> 滄浪橋(神奈川県)

- 海岸からの水分・飛来塩分がコンクリート内に浸透しており、特にグラウトの充填不足の範囲ではグラウトによる防食効果が無いため、桁やPC鋼材が著しく劣化。
- 防水塗装、電気防食などの補修を繰返し実施しているが、架橋から約50年が経過し、これまでの補修方法では劣化が抑制できず、剥離、PC鋼材の著しい腐食が発生。

- H3(1991)年 部分的補修※(1回目)、防水塗装
  - H20(2008)年 部分的補修(2回目)、電気防食
  - H27(2015)年 近接目視において補修箇所の再劣化を確認、部分的補修(3回目)
- ※ コンクリートが剥離した箇所を補修するもの

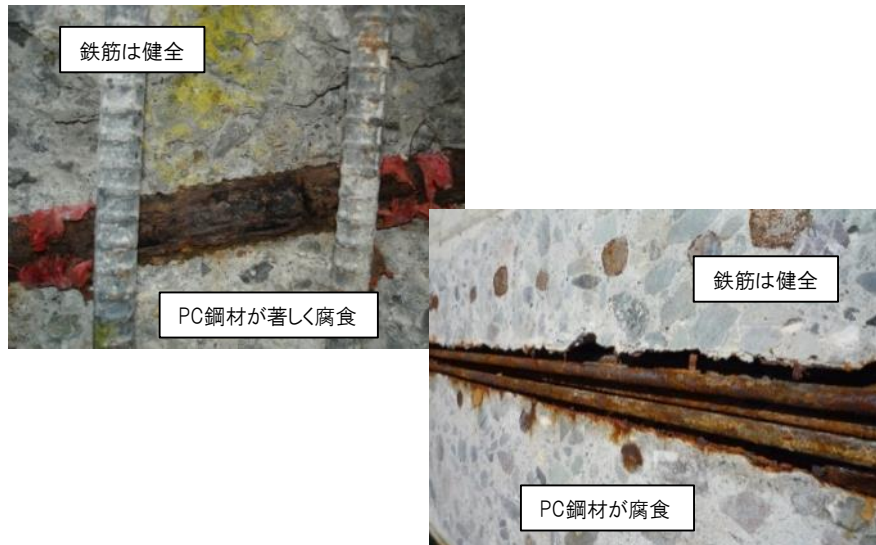
- グラウト充填不足箇所周辺では、外観変状が認められない状況でPC鋼材の腐食が進行する場合がある。
- PC鋼材は緊張されているため、腐食率が15～25%程度を超えると破断する。
- 点検・診断の確実性を確保するためにはグラウトが充填されていることが前提となる。

## ■ シース内でのPC鋼材の著しい腐食

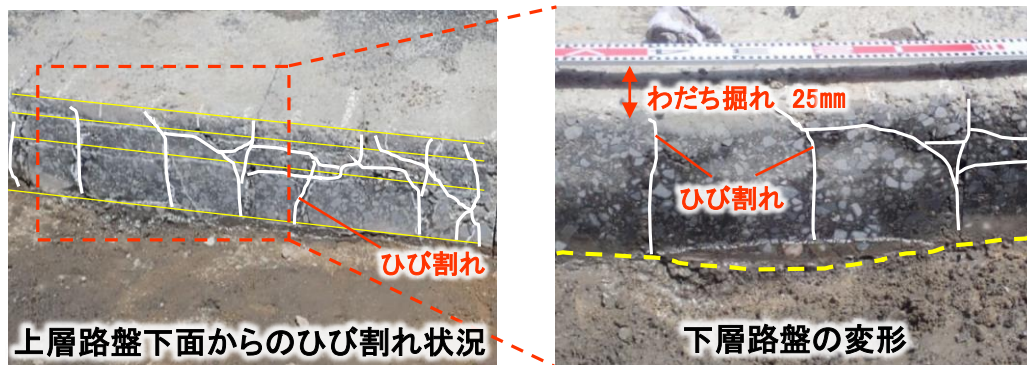
### E17関越自動車道 <sup>つちたる</sup>土樽地区(新潟県)

- 交通荷重の繰返しにより、上層路盤下面からひび割れが発生し表層まで貫通。
- 舗装表面からの水が下層路盤まで浸透した結果、下層路盤の強度が低下し、舗装構成全体にたわみを伴う変形が発生。路盤の変形が戻らないため、表層・基層を補修しても短期間で新たなひび割れが発生。

- H23(2011)年 表層・基層を全面補修。
- 以後、1年毎に繰返しの部分補修を実施。
- R3(2021)年 詳細調査にて初めて路盤の状態を開削して確認したところ、上層路盤のひび割れ及び下層路盤が変形していることが判明。

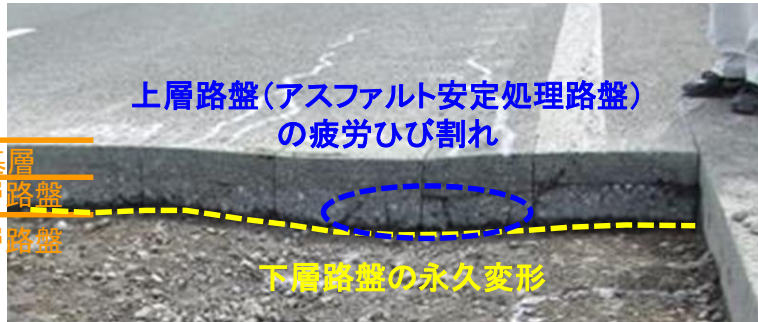
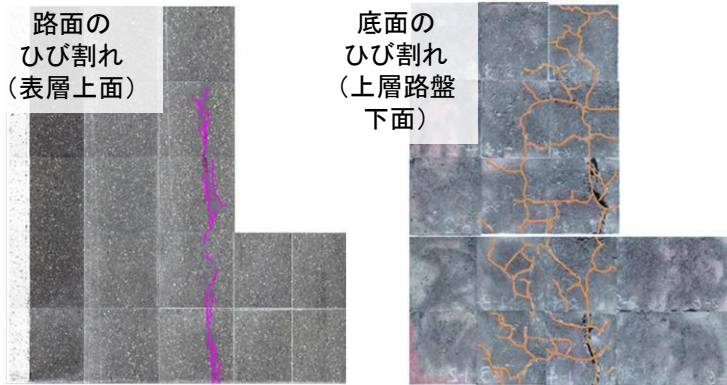
- これまでは、舗装の損傷進行状況に応じて表層・基層の補修を実施。
- 近年、舗装深層部の損傷の顕在化を踏まえ舗装の開削調査に着手。調査の結果、深層部の損傷は交通荷重・アスコン層※厚・路床及び路盤の耐力不足・水の侵入など、複合した要因により路盤部の損傷が進行し、上層路盤下面からの疲労ひび割れが発生し、下層路盤の湿潤化により、永久変形が発生するといったメカニズムが分かってきており、これまで構築した既設舗装が構造的な寿命を迎え始めている事が新たに判明。  
(※表層、基層及びアスファルト安定処理路盤による上層路盤の3層をいう。コンクリート舗装及び、路盤にコンクリートを用いたコンポジット舗装については含まず。)

➢ 上層路盤や下層路盤の損傷を確認(顕在化)

⇒ 上層路盤部の損傷が表層の損傷進行に影響

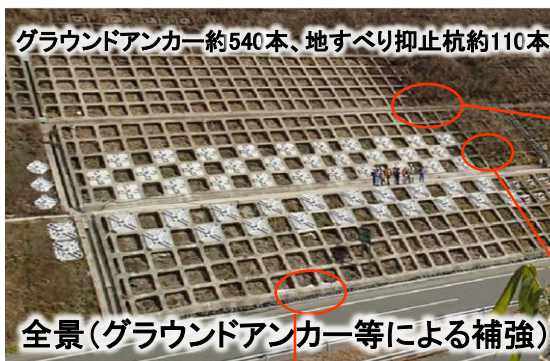
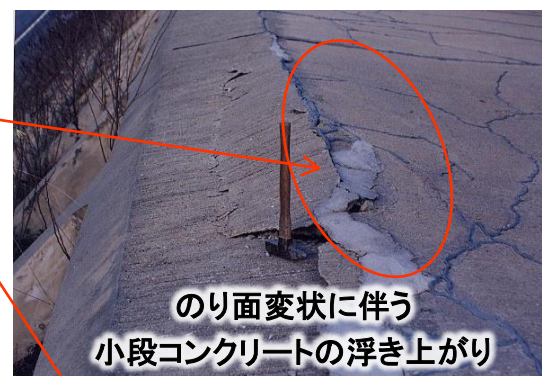
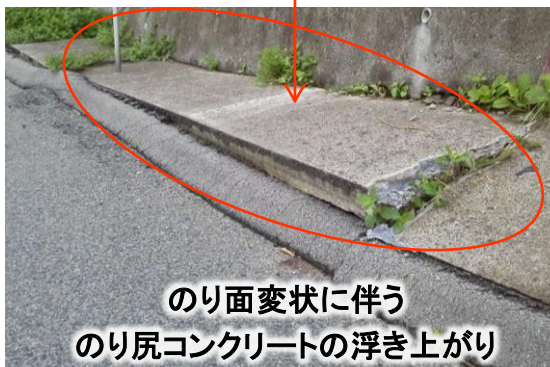
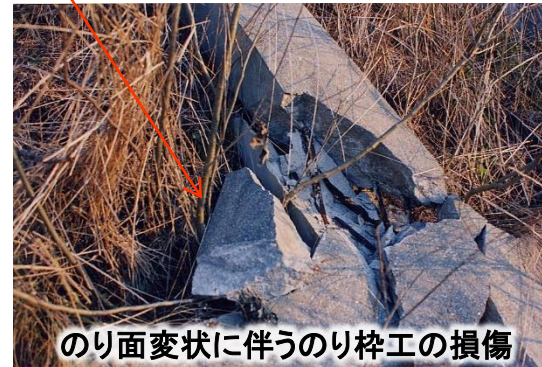
### E2山陽自動車道 木津地区(兵庫県)

- 大規模な断層や地山の亀裂に雨水が浸透することにより、切土のり面のすべり面の風化が進行し、地山の地すべりが長期的に進行。
- これまでグラウンドアンカー等による補強を繰り返しているが、のり面全体の変状が止まらない状況。

- グラウンドアンカーなどの補強対策を変状発生都度実施
- H13(2001)年 グラウンドアンカー工・受圧板工
  - H23(2011)年 切土補強土工, 受圧板工
  - H26(2014)年 グラウンドアンカー工・受圧板工
  - H26年以降も継続して変状の状況を観測中
- ※ 建設当初から23年間経過しても、変状が収まらない状況  
H27(2015)年7月、H30(2018)年7月豪雨時に大きな変位を確認

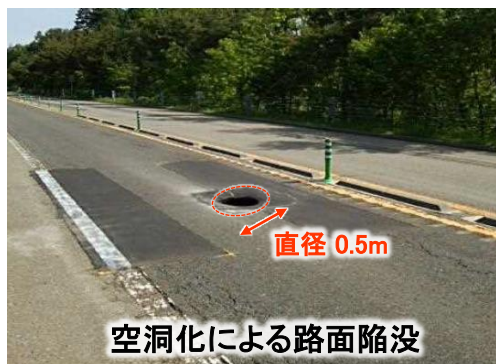
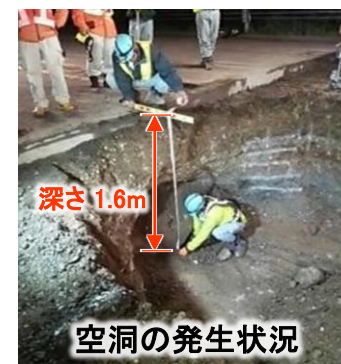
### E68東富士五湖道路 富士東部地区(山梨県)

- 盛土に浸透した降雨等により、空隙を有する火山堆積地層である原地盤へ、盛土内の細粒分が流出し、路面陥没や沈下が繰り返し発生。
- 空洞の充填、遮水シート等の設置、排水溝の漏水防止対策などの補強、補修を繰り返し実施しているが、建設から約35年が経過し、これまでの補修方法では発生を抑止することが困難。

- H28(2014)年から電磁波レーダー調査を定期的を実施。空洞を確認するたびに充填を実施。(R3年までの6年間に19回の空洞充填)
- R元(2019)年 遮水シートの設置、排水溝の漏水防止対策。
- R3(2021)年 地中内の空洞の大きさが短期間に拡大していたことから、調査及び空洞充填工を年1回から年4回に増やして対応
