高速道路資産の長期保全及び更新のあり方に関する技術検討委員会

第9回委員会資料

2024年1月12日

東・中・西日本高速道路の更新計画について

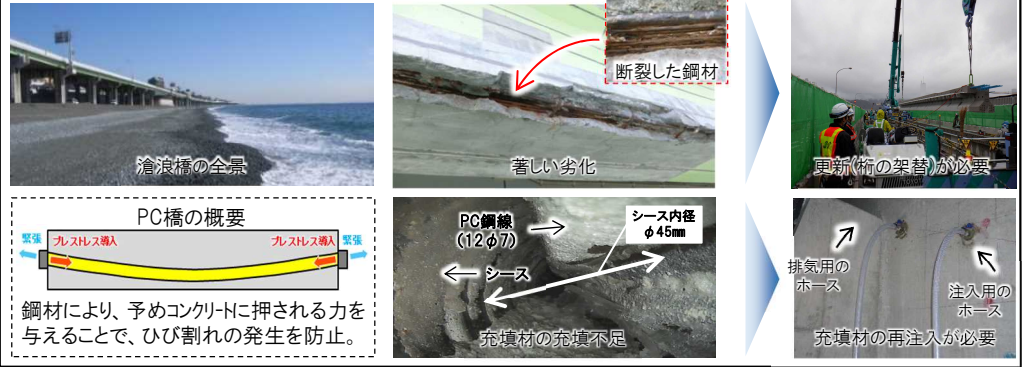
● E84西湘バイパス 滄浪橋(橋梁::桁の架替、充填材の再注入)

- 1971年(S46)開通。全長5,685mのPC(プレストレストコンクリート)橋。
- 塩害により、特にPC鋼材の充填材の不足箇所では著しく劣化。
- 劣化の著しい箇所では架替を計画。充填材の充填不足箇所には再注入を計画。

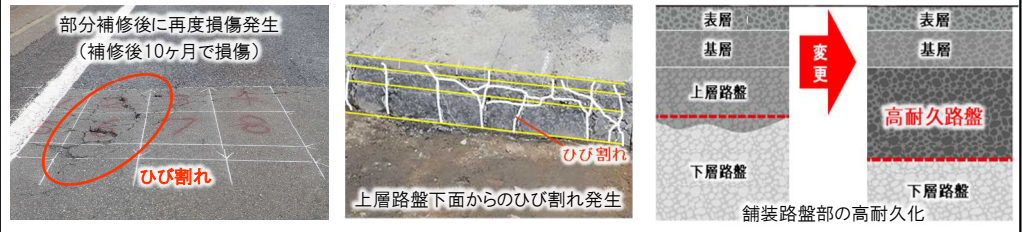
● E17関越自動車道 土樽地区(舗装路盤部の高耐久化)

- 1985年(S60)開通。交通荷重の繰り返しにより、上層路盤下面からのひび割れが発生。
- 舗装路盤部をより耐久性高い高耐久路盤に置換えを計画。

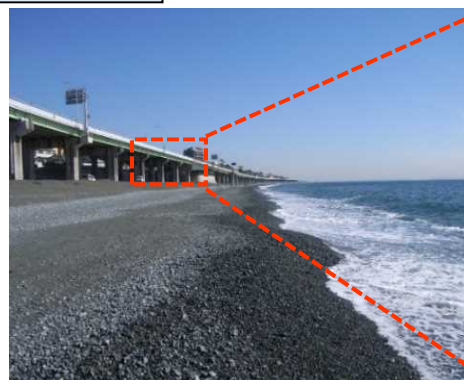
損傷状況

- E84西湘バイパス 滄浪橋は1971年(S46)に供用した全長5,685mのPC(プレストレストコンクリート)橋である。
- 海岸からの水分・飛来塩分がコンクリート内に浸透しており、特にPC鋼材の充填材の充填不足の範囲では充填材による防食効果が無いため、PC鋼材が劣化し、桁全体での健全度の低下が生じている。
- 充填材の充填不足かつ飛来塩分や凍結防止剤等の影響により、PC鋼材が著しく腐食又は破断している。

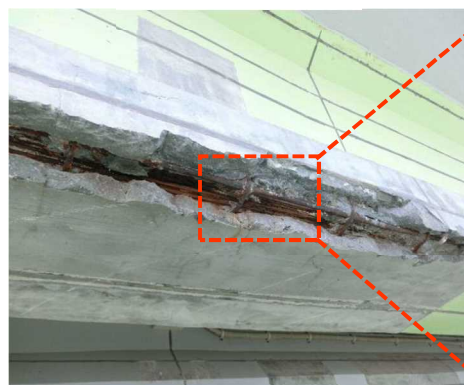
桁の変状状況②

- 防水塗装などの補修を繰返し実施
 - 2007年(H19) 部分的補修※
電気防食
 - 2015年(H27) 近接目視において補修箇所の再劣化を確認
部分的補修
 - 2018年(H30) 部分的補修
- ※コンクリートが剥離した箇所を補修するもの

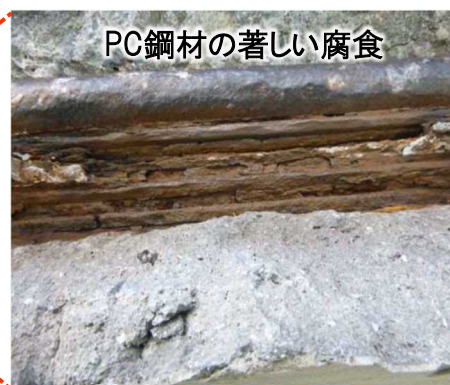
PC鋼材の著しい腐食

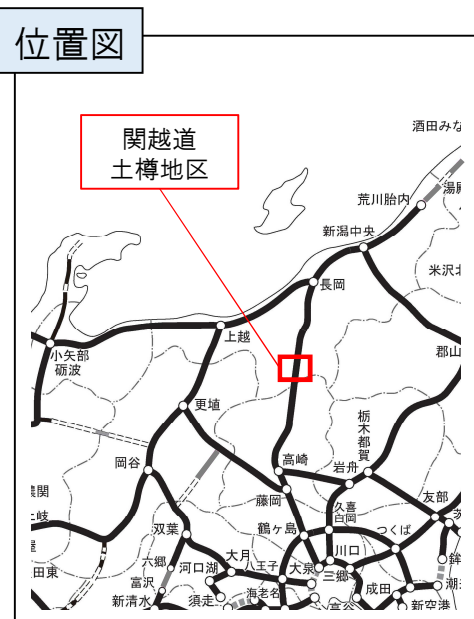
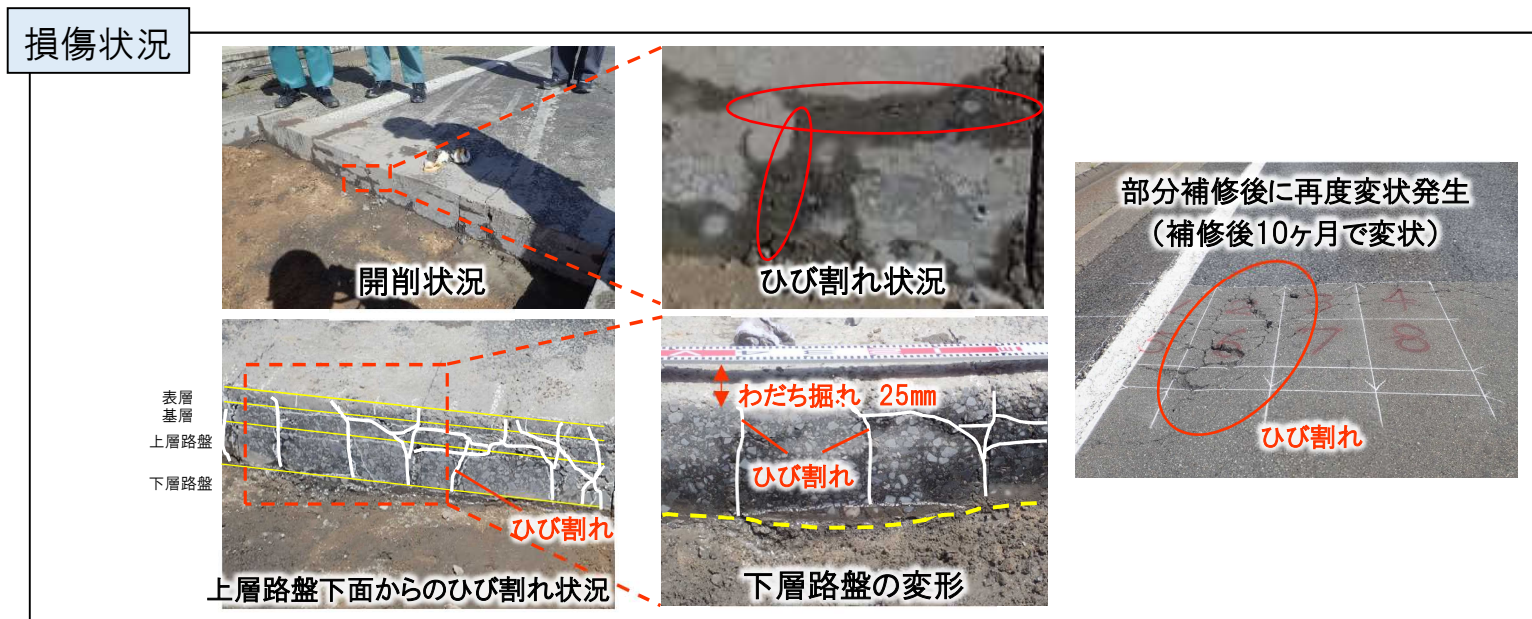
- E17関越自動車道 土樽地区は1985年(S60)に供用した区間である。
- 部分補修を繰返し実施してきたが、開削調査を行い路盤の状態を確認したところ、上層路盤下面からのひび割れ及び下層路盤が変形していることが判明した。

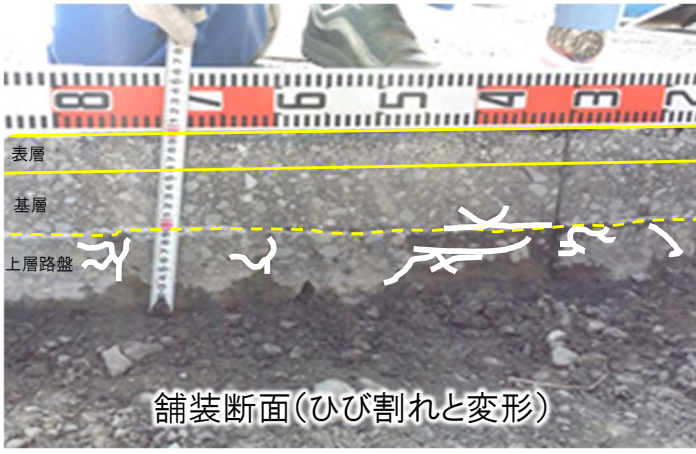
舗装断面(ひび割れと変形)

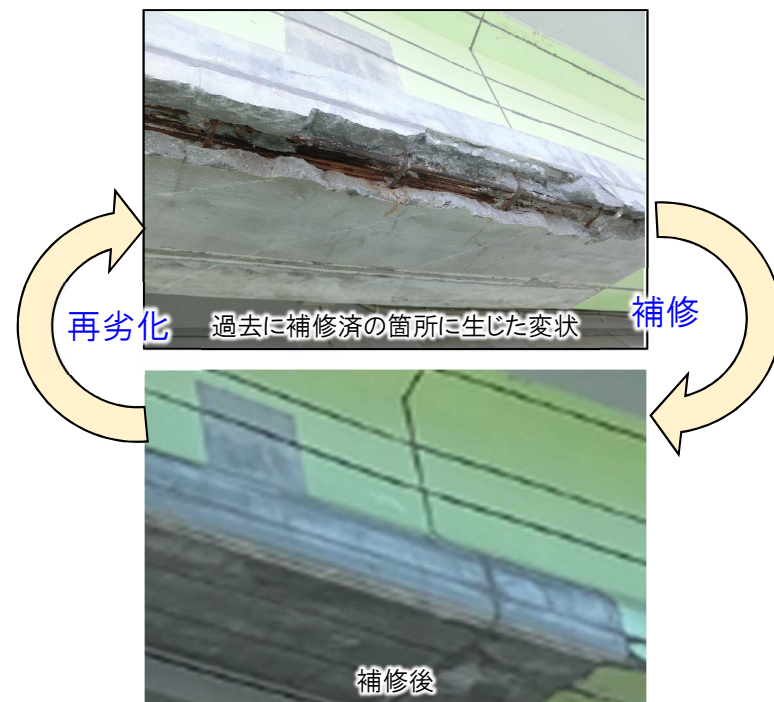
過去の詳細調査結果

- ✓ 電気防食を施し、繰り返しの断面修復を行っているが、**補修箇所の再劣化を確認。**
- ✓ 塩分量調査では、**劣化部で最大4.3kg/m³(鉄筋位置付近)の塩化物イオン濃度を計測**(発錆限界1.2kg/m³)
- ✓ 既に鋼材の著しい変状は確認されており、応力計測・FEM解析により現状の安全性は確認しているが、**早急な抜本的な対策が必要である。**

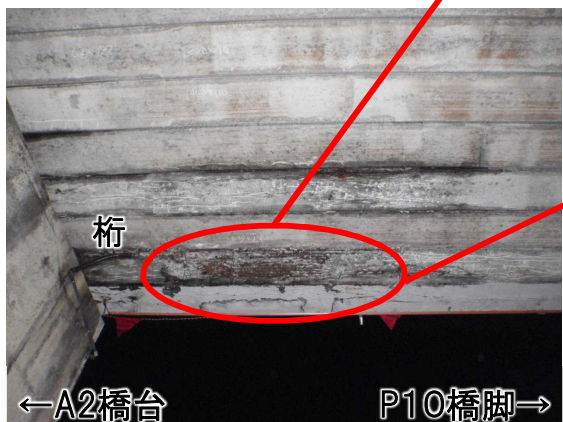
著しい変状状況(コンクリートはく離、PC鋼材の腐食・破断)

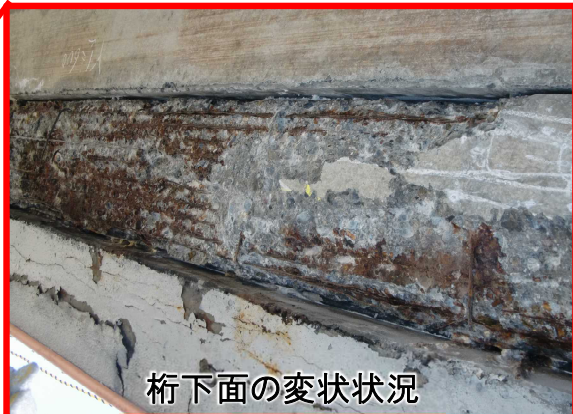
桁下面の変状状況

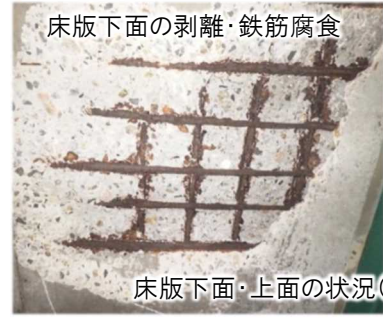
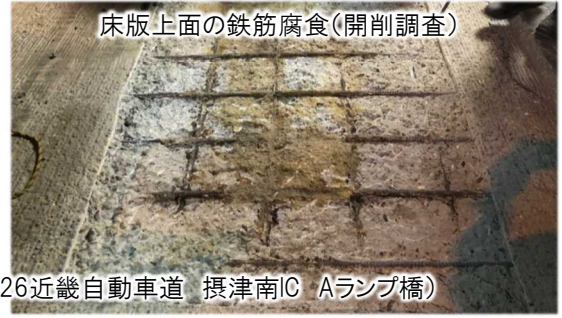
<選定した対象構造物の調査結果(E26近畿自動車道 摂津南IC Aランプ橋)>
 ○床版下面コンクリートの剥離・下側鉄筋の腐食、舗装路面の変状が顕在化。床版上面の赤外線による非破壊調査、開削調査の結果、床版上面においても広範囲の浮き、上側鉄筋の腐食を確認。
 ○また、小径削孔調査の結果、鉄筋位置を中心に床版内部の水平ひび割れを多数確認。設計床版厚より10mm程度薄くなっており、過去の舗装切削により床版上面が切削され、床版厚が減少していることを確認。
 ○過去から小規模補修を繰り返し実施しているが、水・凍結防止剤の影響や交通の繰り返し荷重による塩害と疲労の複合劣化により近年加速度的に劣化が進行しており、抜本的な対策(床版取替)が必要である。

床版下面・上面の状況(E26近畿自動車道 摂津南IC Aランプ橋)

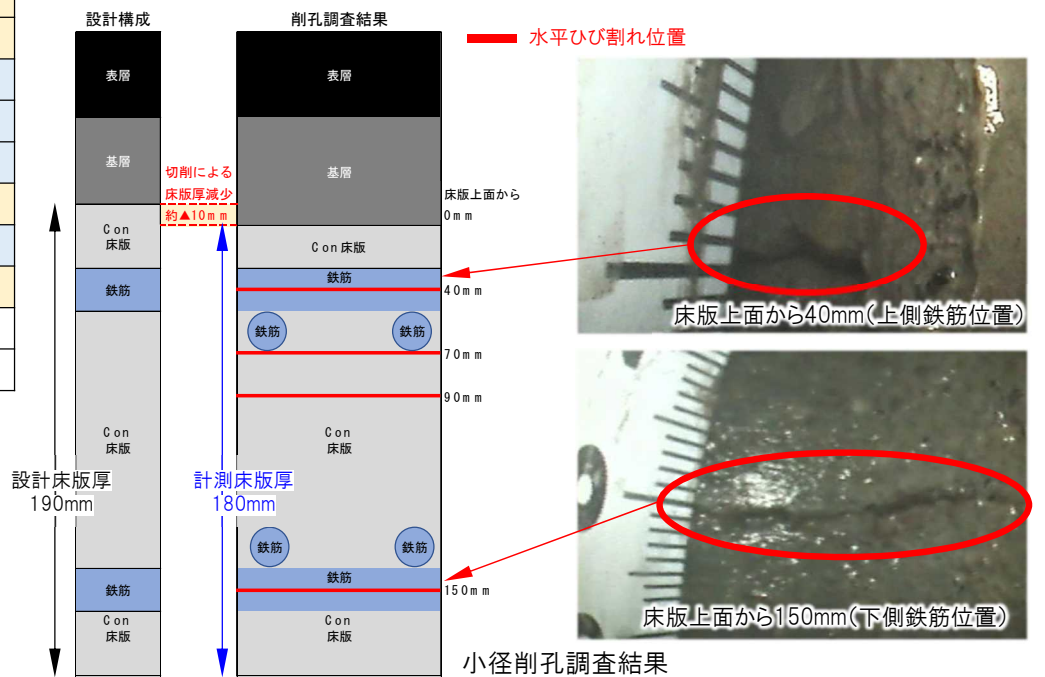
2023年(R5)の詳細調査結果

- ✓ 削孔調査の結果、上側鉄筋・下側鉄筋位置ほかにおいて**多数の水平ひび割れを確認**。
- ✓ 設計床版厚より10mm程度薄くなっていることを確認。**過去の舗装切削の影響により床版上面が切削され、床版厚が減少している**。
- ✓ 塩分量調査では、**劣化部で最大5.2kg/m3の塩化物イオン濃度を計測**(発錆限界1.2kg/m3)
- ✓ 上側鉄筋・下側鉄筋ともに断面欠損に至るほどの腐食が見られ、舗装切削による床版上面ひび割れ、繰り返しの交通荷重に伴う疲労による床版内部ひび割れを介した水・凍結防止剤の供給による変状と推定

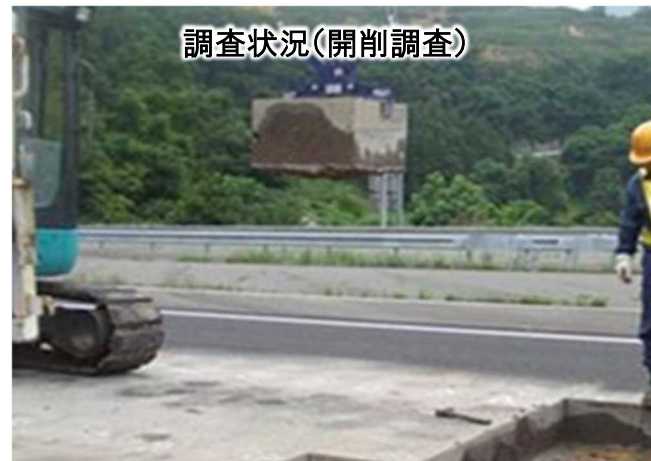
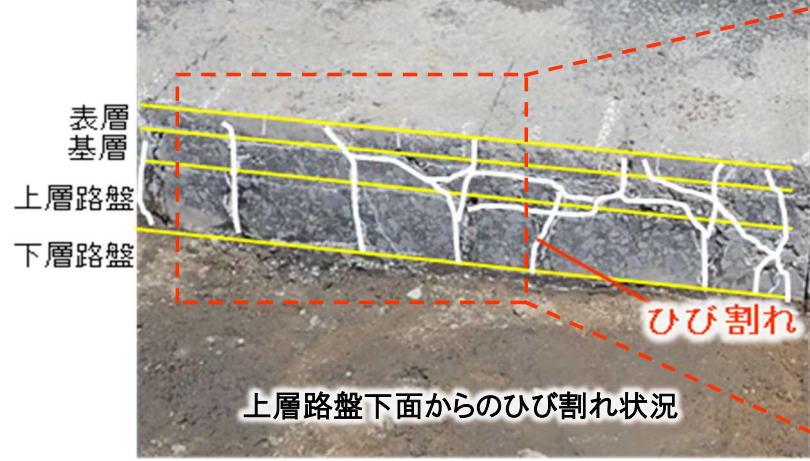
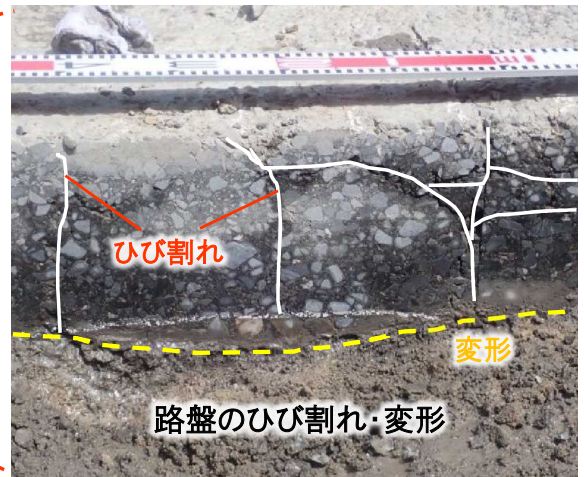
・開削調査の結果、上層路盤下面からのひび割れや下層路盤の永久変形が発生していることが判明

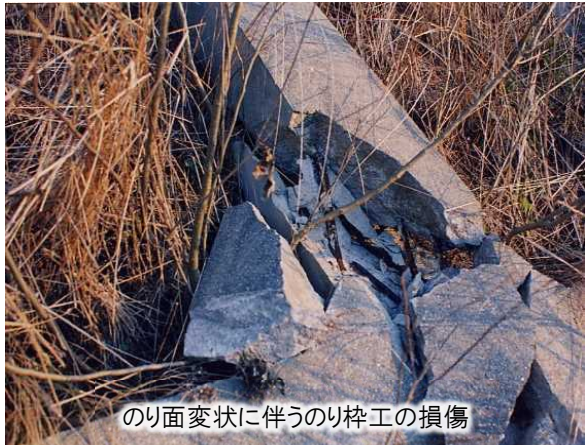
地すべり対策を繰り返し実施しても変状が収まらない状況を確認
