■中国道(吹田 JCT～宝塚 IC)の橋梁等の損傷状況

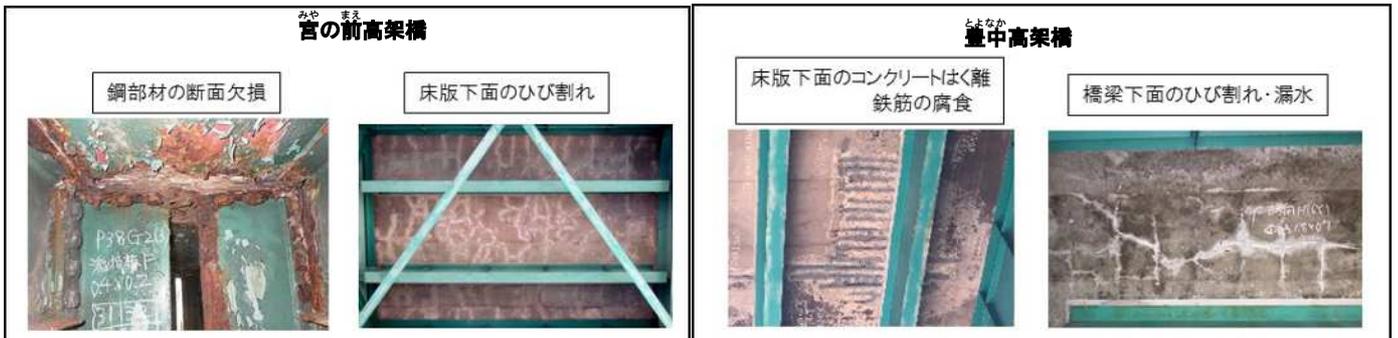
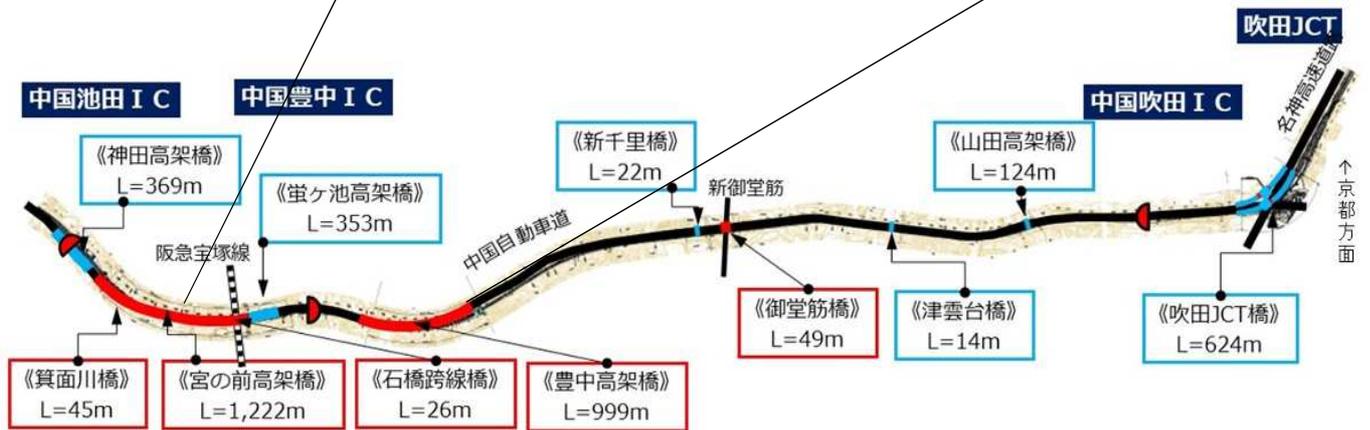
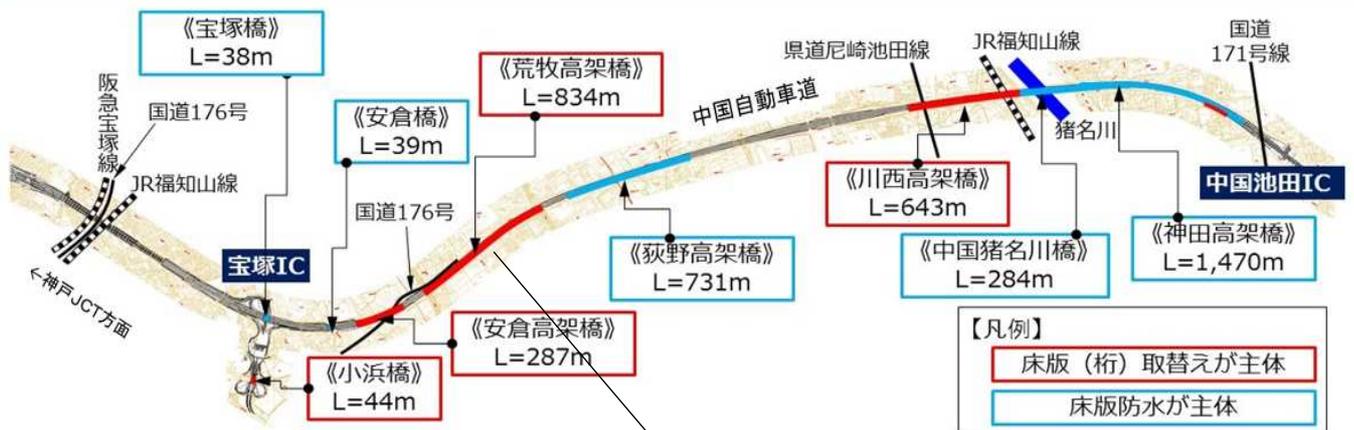
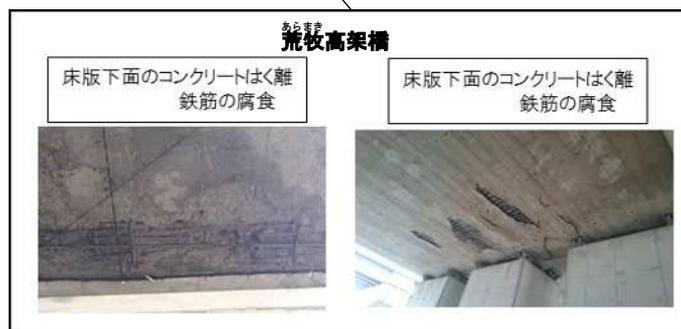
当区間は、関西都市圏における創生期の高速道路であり、約 50 年が経過しております。開通後の交通量の大幅な増加や車両の大型化などにより、橋梁等の構造物の損傷が進行しています。これまで橋梁の床版等については、部分的な補修や補強を繰り返してきたものの、路面から橋梁下面まで貫通するひび割れの発生や、被覆するコンクリート剥落による内部鉄筋の露出・腐食など、床版構造本体の耐力に影響する損傷が多く発生する等、劣化の進行が著しいため、取り替え等抜本的な対策が必要となっています。
