樹木の根系状況

地下水の影響が想定される沢の植生状況（箕面トンネル）

地下水の影響が想定される沢の植生状況（萩谷トンネル）

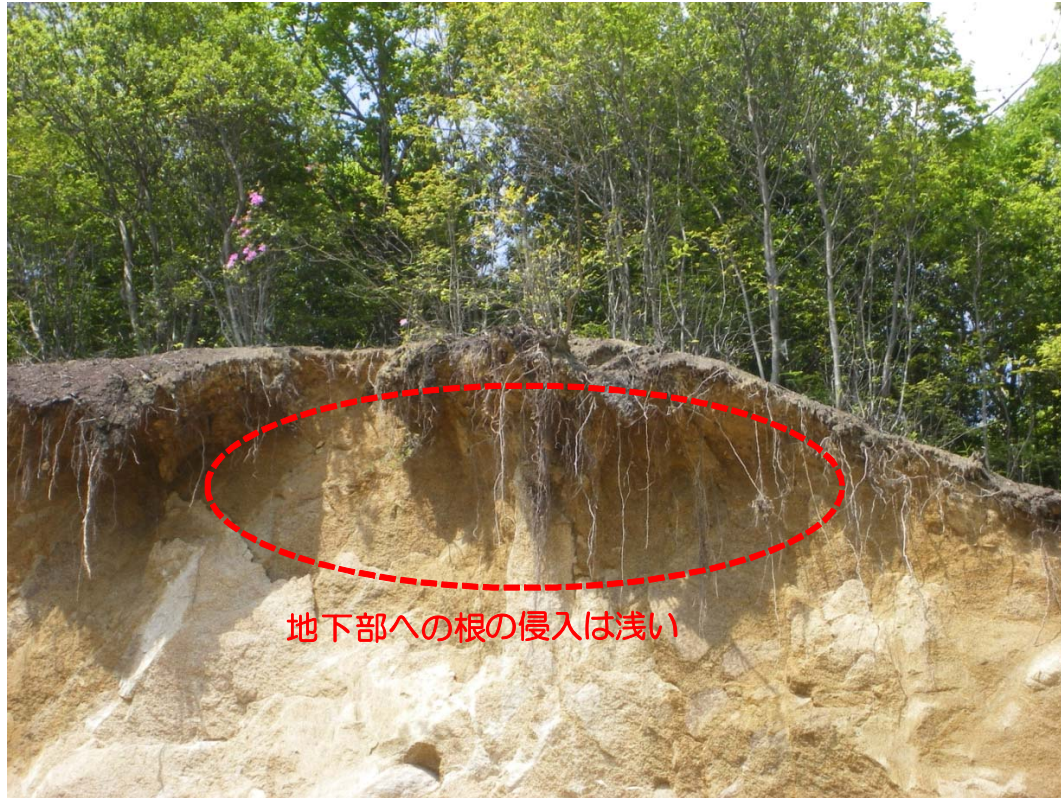
■ マサ土部

地下部への根の侵入は浅い

撮影日：平成23年5月20日
真砂土採取現場（茨木市千提寺地区）

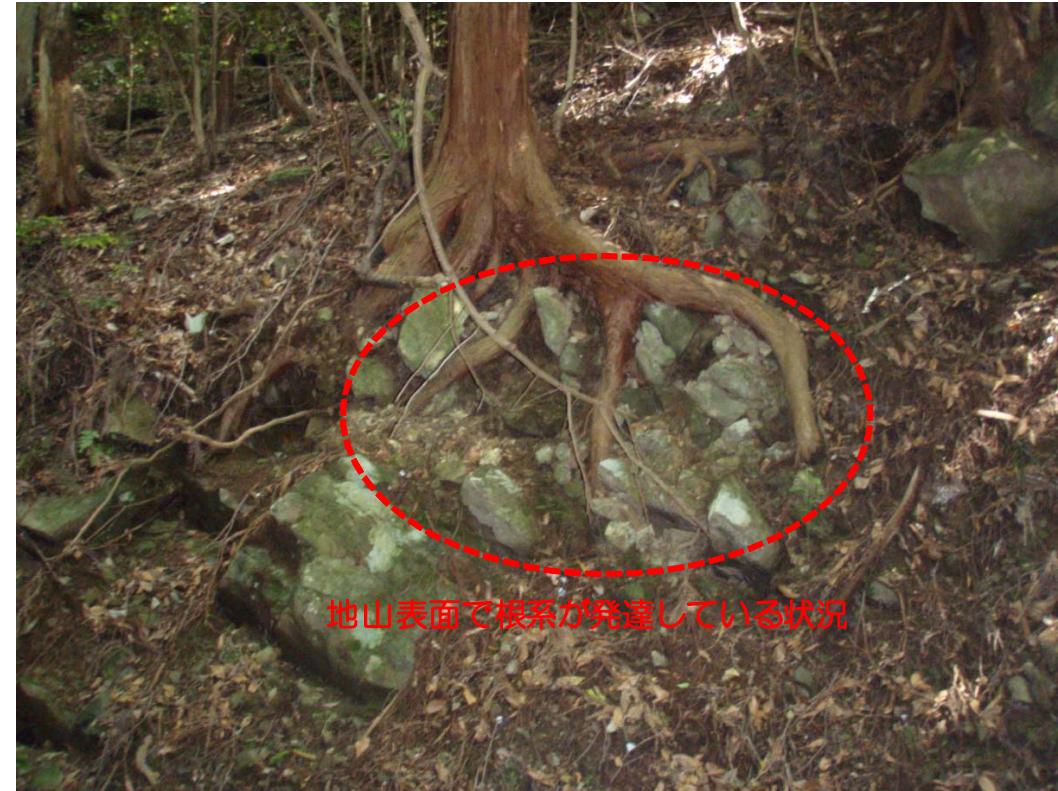
■ 岩山部①

地山表面で根系が発達している状況

撮影日：平成23年6月30日
勝尾寺川支流沢筋（箕面市箕面地区）

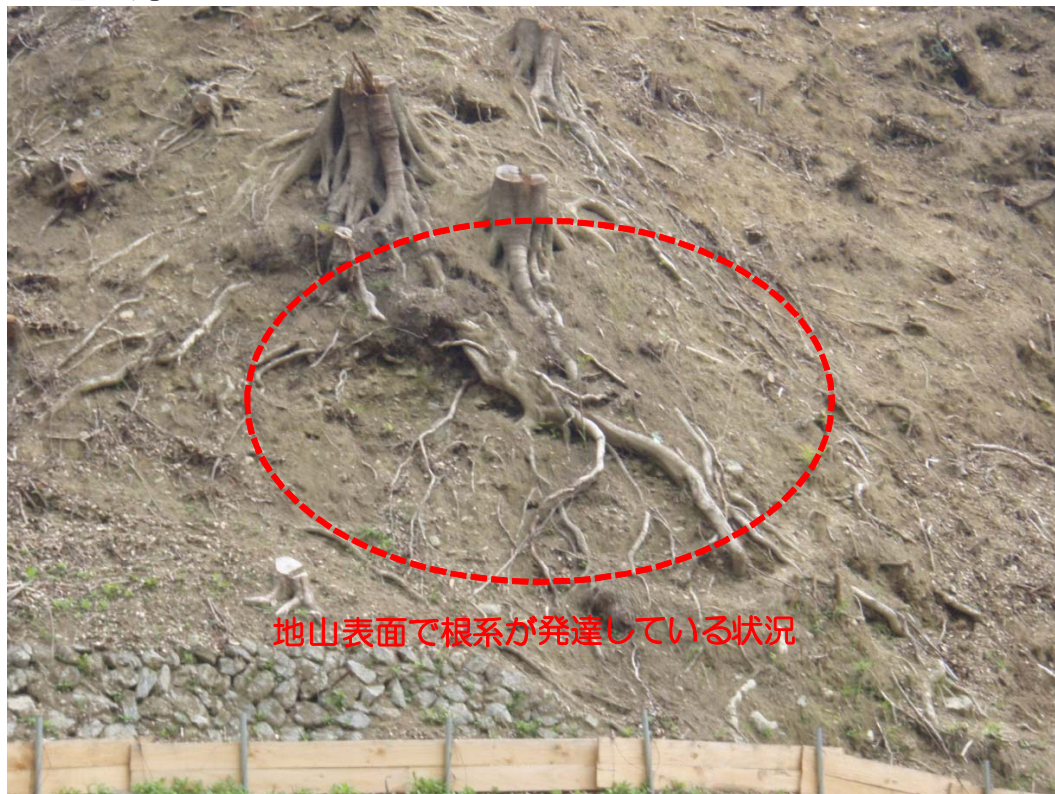
■ 岩山部②

地山表面で根系が発達している状況

撮影日：平成23年6月9日
箕面 I C文化財調査現場（箕面市下止々呂美地区）

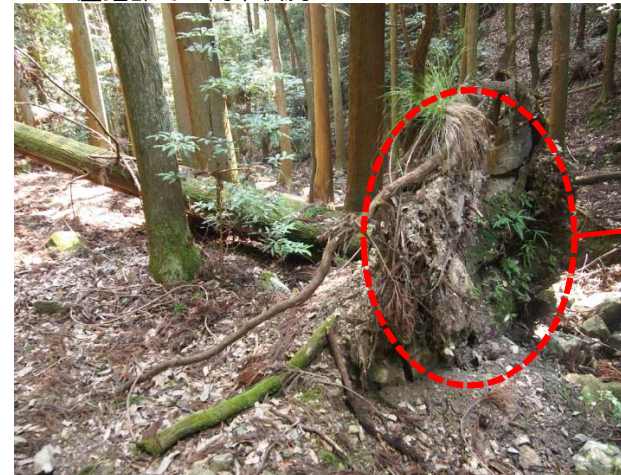
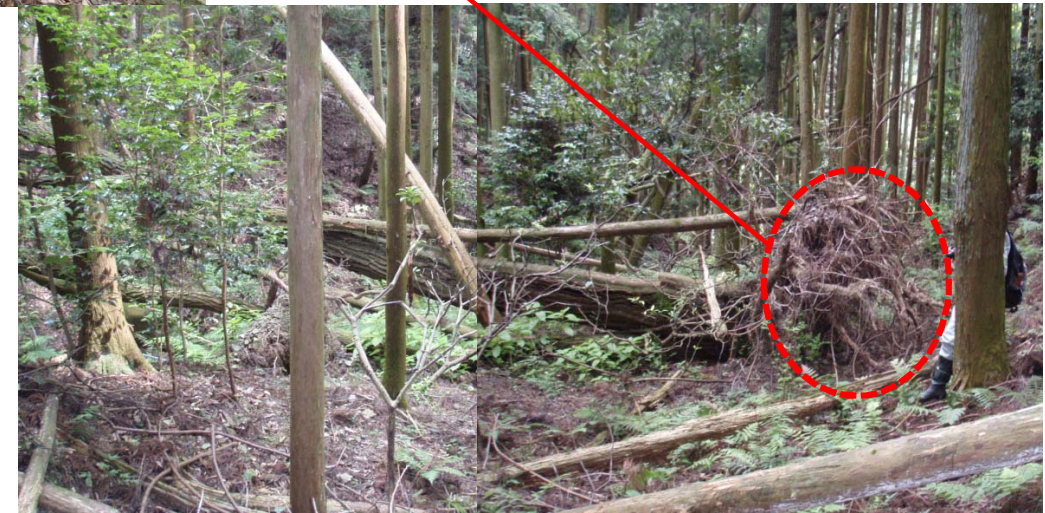
■ 崖鍾部での倒木状況

地下部への根の侵入は浅い

撮影日：平成23年7月4日
沢筋（箕面市粟生間谷地区）
倒木：アベマキ（周辺は崖鍾が堆積）

撮影日：平成23年6月29日
雲溪川支流沢筋（高槻市原地区）
倒木：スギ（周辺は崖鍾が堆積）
