新名神高速道路大阪府域 地下水流動対策検討委員会

【資料 2】 各トンネルの進捗状況について

平成27年3月3日

西日本高速道路株式会社 関西支社 新名神大阪西事務所

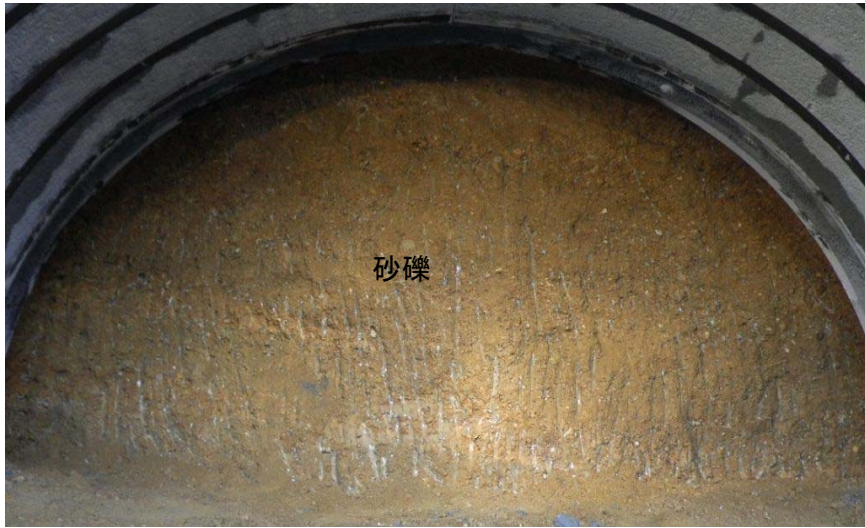
下り線 STA.114+35 切羽状況

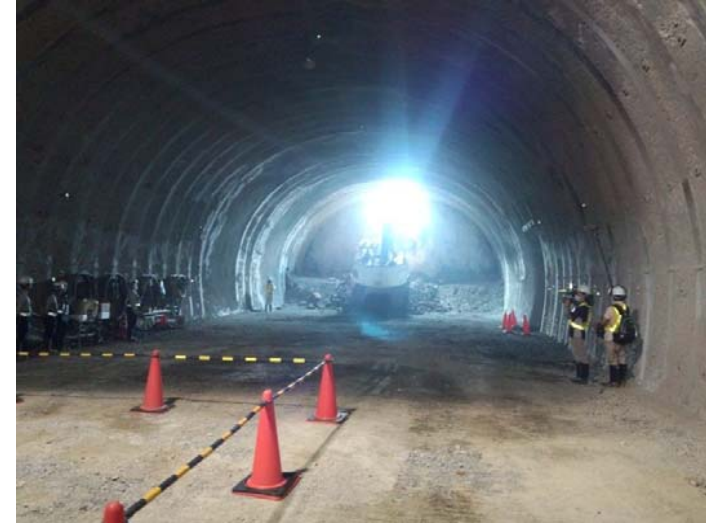
下り線 貫通掘削状況

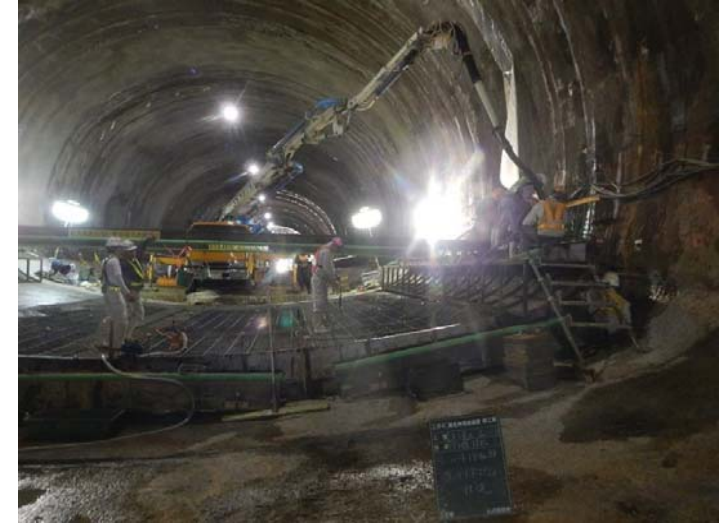
下り線 インバートコンクリート 施工状況

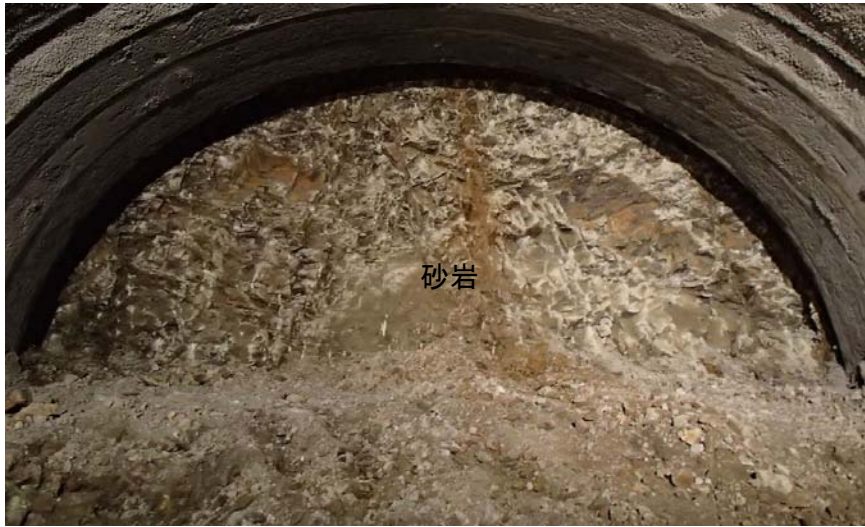
下り線 STA.111+72 切羽状況

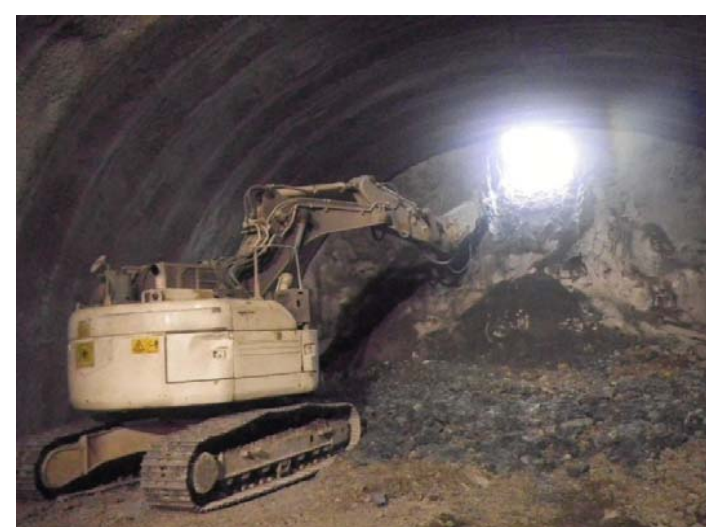
上り線 貫通掘削状況

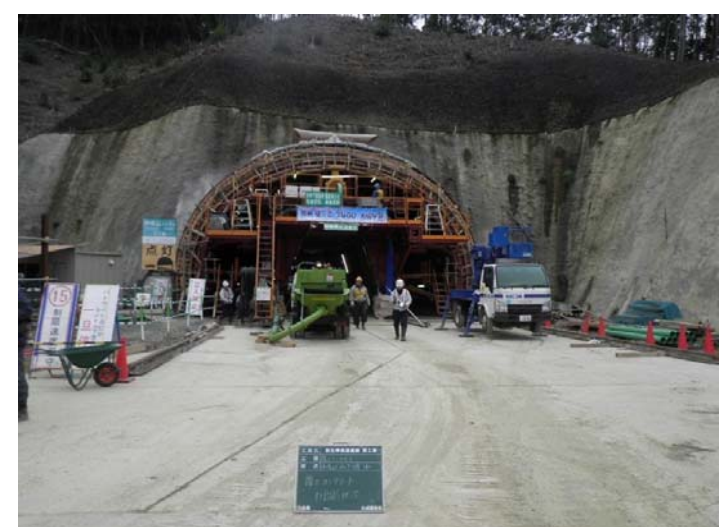
下り線 覆工コンクリート 施工状況

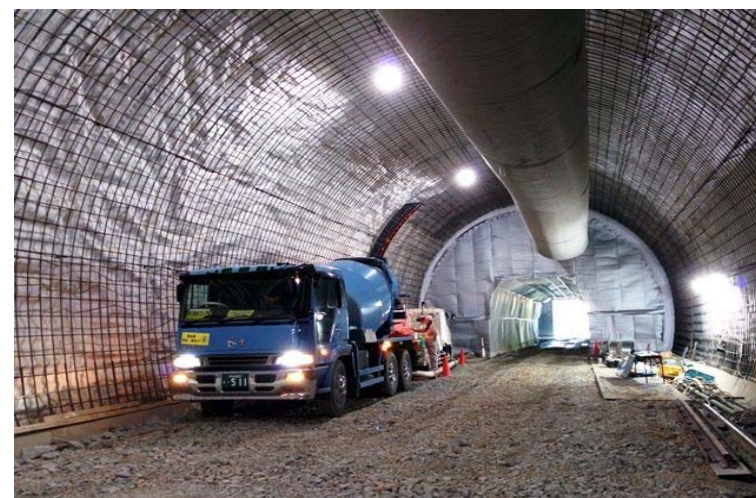
覆工コンクリート打設状況

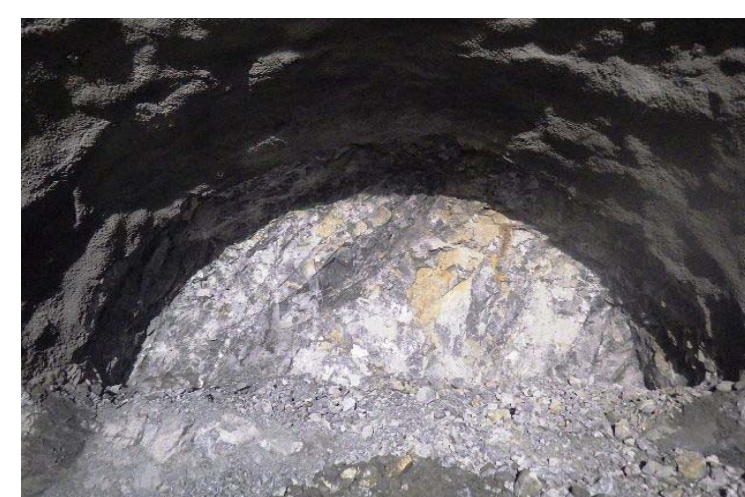
下り線切羽状況 STA.127+38.6
TD=468.6m C I -a
湧水なし(切羽)、25L/min(下り線全体)

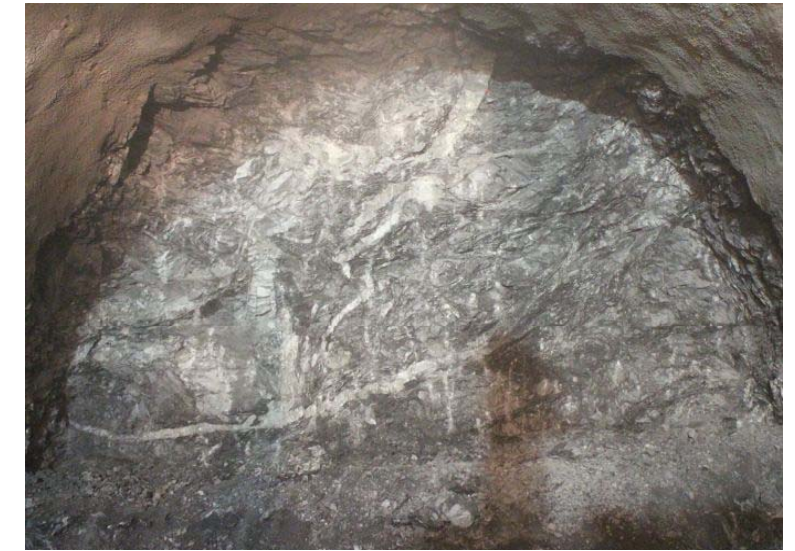
上り線 STA.148+34.8(C II -a(H)-B) 切羽状況①(砂岩・頁岩)

■上り線切羽状況: 現在の切羽(STA148+20.4)は、砂岩・頁岩の互層であり、岩自体は硬質かつ新鮮であるが、亀裂は細かく時折肌落ちが見られる。切羽面からの湧水は滲水程度であるが、STA150+10付近では80ℓ/min程度の湧水がある。

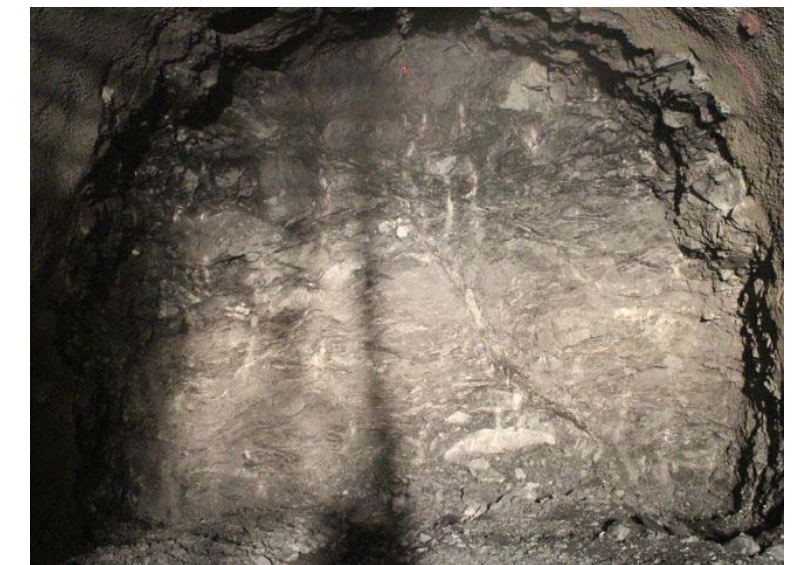
避難連絡坑 (C I -B -SL) 切羽状況②(砂岩・頁岩)

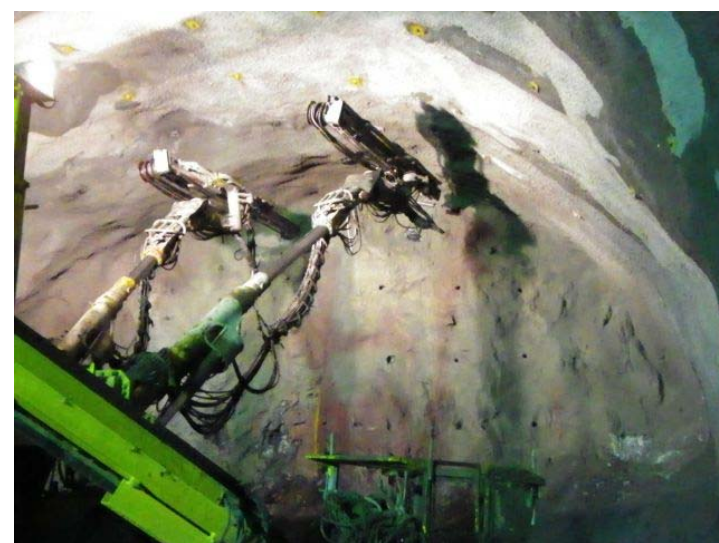
削孔状況
(非常駐車帯)

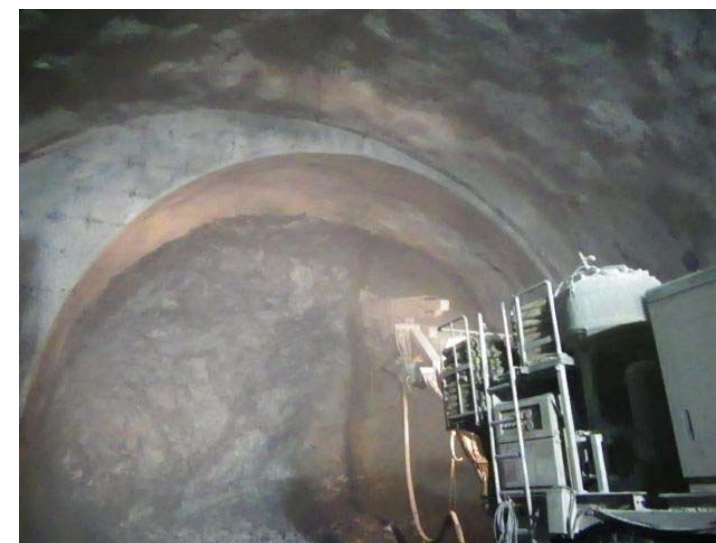
吹付け状況
(C II -a)

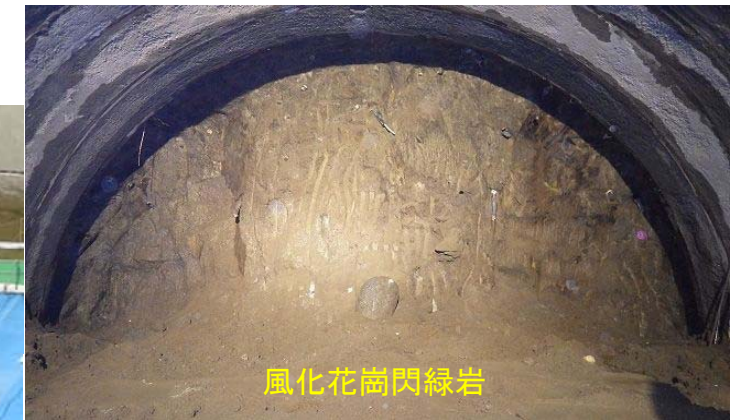
下り線 STA.180+76.9 切羽状況

■下り線切羽状況:
現在の切羽位置はSTA.180+61.9 (TD=158.1m)。切羽全面に風化花崗閃緑岩が分布。
切羽より50L/min程度の湧水が発生

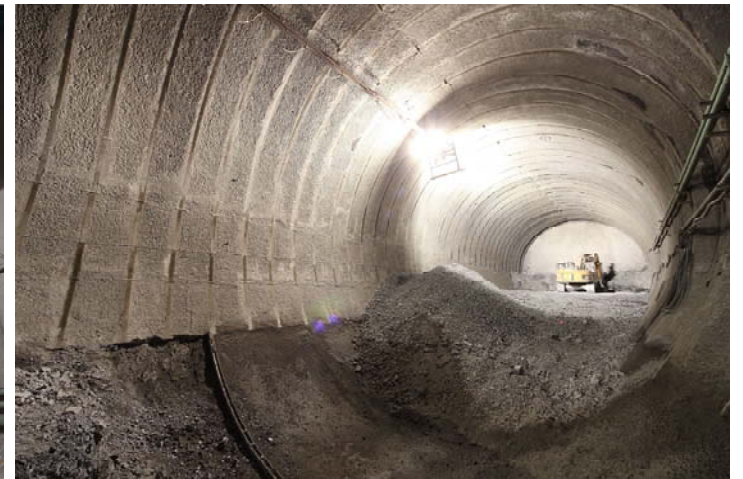
WT区間トンネル掘削工（上り線 WTO.75DI）

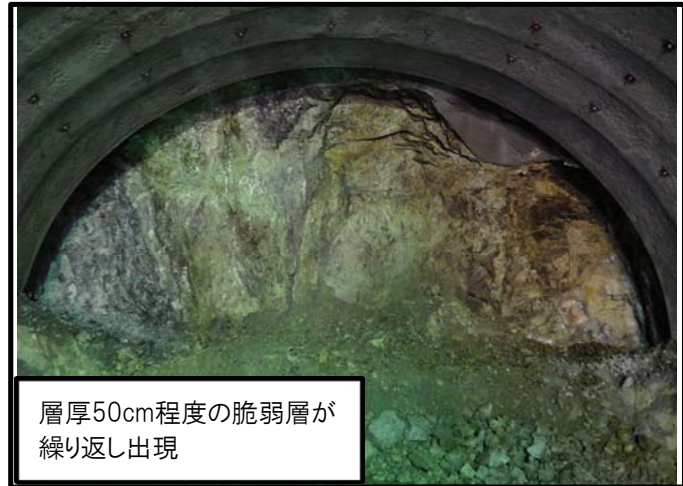
切羽状況 (STA.282+56 TD201m)

層厚50cm程度の脆弱層が繰り返し出現

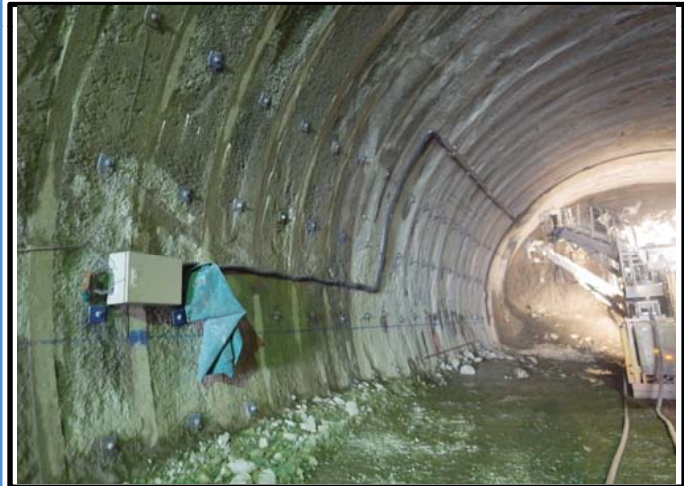
採石場重ダンプ走路部 B計測計器設置

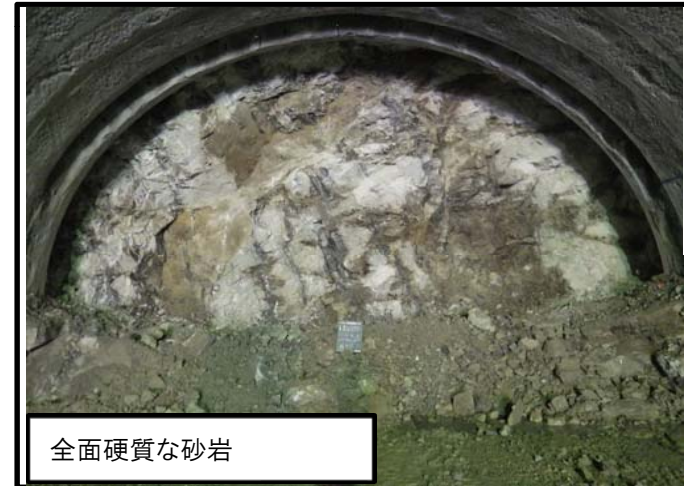
切羽状況 (STA.282+39 TD84m)

全面硬質な砂岩
