# 鵜殿ヨシ原における植物調査に関する 報告書

平成 29 年 10 月

新名神高速道路 鵜殿ヨシ原の環境保全に関する検討会

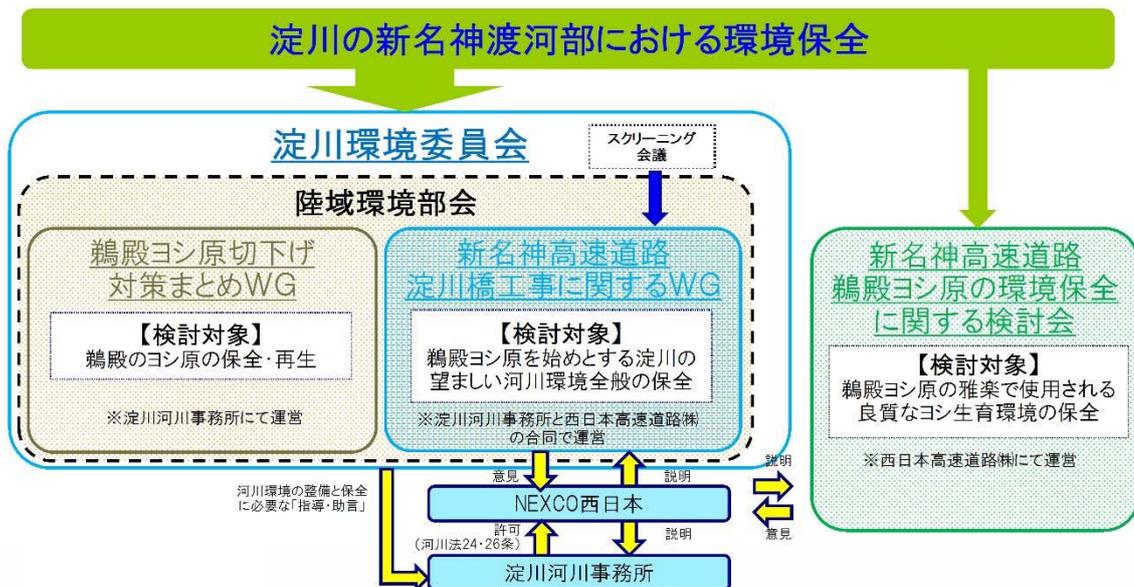
図 1.1.2 淀川環境委員会と検討会との関係

一方、歴史・文化的にも極めて重要な雅楽に使用される良質なヨシの生育環境の保全が求められることとなっており、これに関しては、NEXCO 西日本が「新名神高速道路 鵜殿ヨシ原の環境保全に関する検討会（以下、「検討会」という）」を設置して検討を行った。

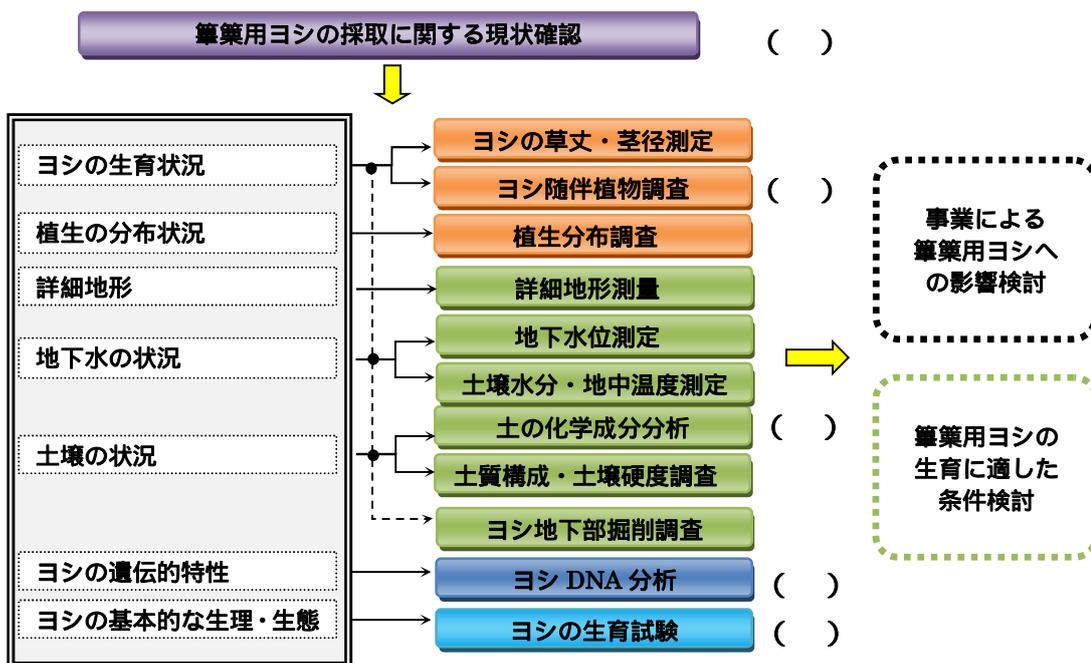
図 2.2.1 ヨシの生育に関する調査・分析フロー

- 筆簾用ヨシの採取に関する現状確認
- ヨシの生育状況に関する調査
- ヨシの生育環境に関する調査
- ヨシの遺伝的特性に関する分析
- ヨシの生育試験

筆簾用ヨシの採取に関する現状確認においては、採取に従事している地元の熟練者の方々（以下、「地元の方々」という）に現地ヒアリングを行い筆簾用ヨシに関する採取時の留意点や採取エリアの現状について確認を行った。（ ）

この確認結果を参考に、筆簾用ヨシの生育に適した条件の把握を目的とし、ヨシの生育状況や生育環境に関する総合的な現地調査を実施した。

ヨシの生育状況に関する調査は、ヨシの草丈・茎径測定及び随伴植物調査や植生分布調査を行った（ ）。

ヨシの生育環境に関する調査では詳細地形測量、地下水位・土壌水分・地中温度測定、土の化学成分分析及び土質構成・土壌硬度に関する調査を行った。また、ヨシの地下茎と根系及び土質分布状況の把握や土質試料の採取を目的としたヨシ地下部掘削調査を実施した。（ ）

ヨシの遺伝的特性に関する分析は、筆簾用ヨシと一般的なヨシの遺伝的な相違点を把握することを目的とし、DNA分析を実施した。（ ）

ヨシの生育試験はヨシの生理・生態を明らかにすることを目的として実施した。（ ）

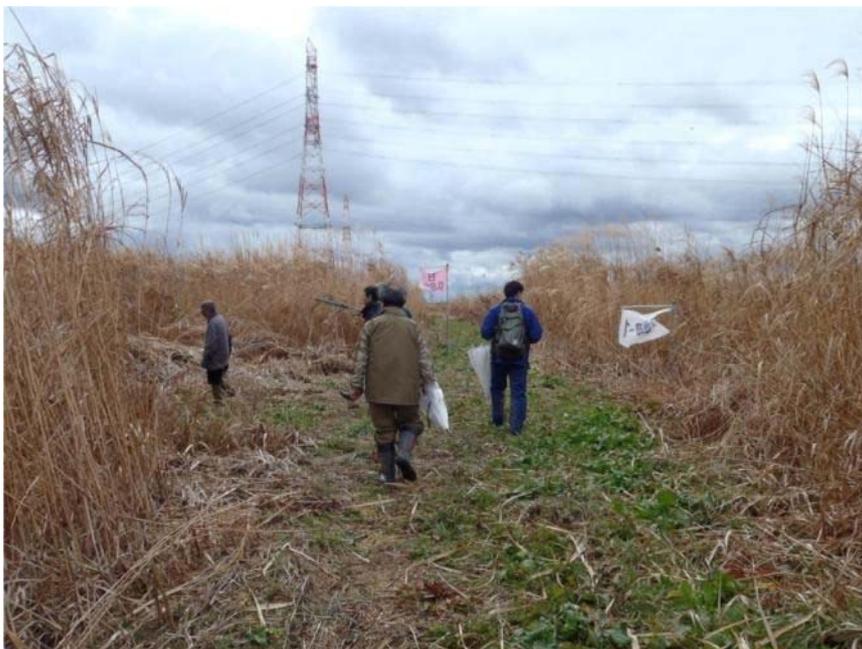
写真 3.1.2.1 採取地確認状況（平成25年1月22日）

筆築用ヨシを採取されている地元の方々2名（上牧地区及び鵜殿地区より各々1名）へのヒアリングを行い、筆築用ヨシの採取に関する現状確認を行うとともに、鵜殿ヨシ原での立ち会いを依頼して、筆築用ヨシを刈り取ったエリアの位置を平成24年度、平成25年度及び平成28年度に計測した。

計測にあたっては、衛星測位システムを使用し、位置データ（平地:3±1m）を取得し、鵜殿ヨシ原内の導水路及び当該エリア周辺に整備されている河川管理用道路の位置をもとに、筆築用ヨシ採取エリアを確定した。

また、衛星測位システムについてはGPSMAP® 62s を使用した。

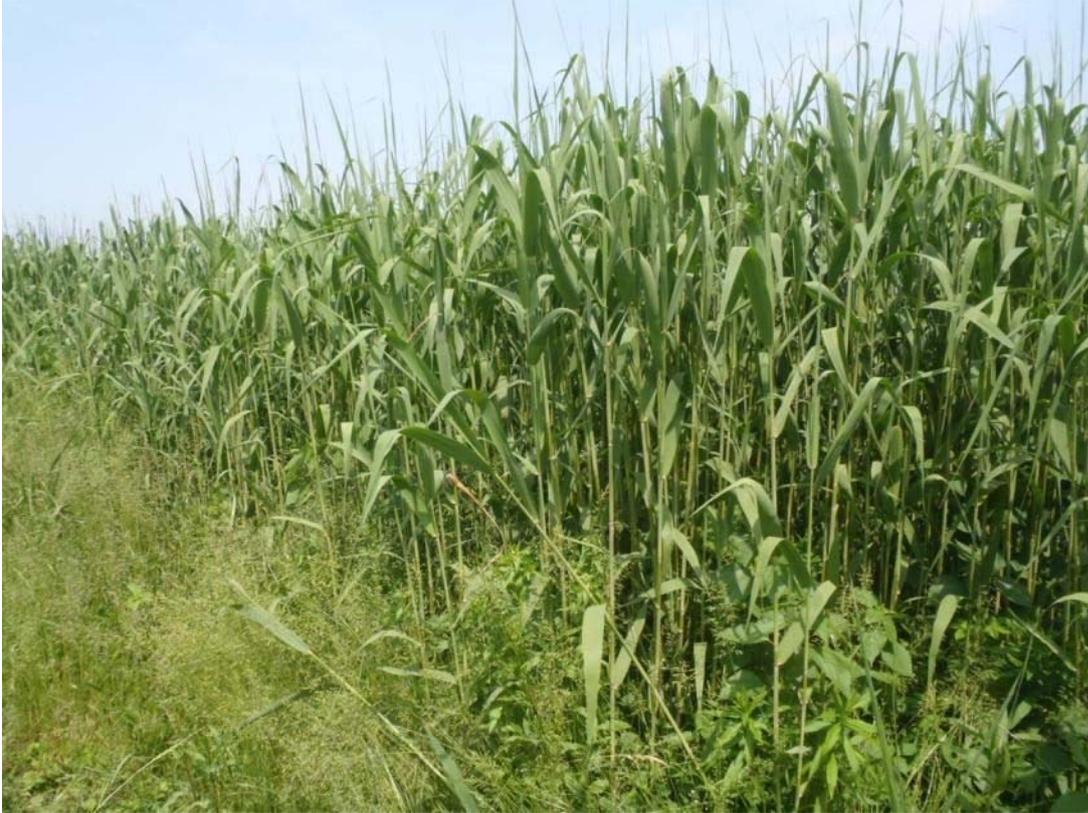
写真 3.2.1.1 台風 18 号前（平成 25 年 5 月 22 日撮影）

なお、平成 25 年 9 月 15 日から 16 日にかけて当該地方に豪雨を降らした台風 18 号により、鶴殿地区は標準水位から 10m 程度水位が上昇し、冠水した。

その結果、追跡調査中のヨシの流出箇所、後日ヨシが出芽した箇所、繁茂したカナムグラ等のつる植物によりヨシが被覆枯損した箇所等があった。

また、全体に土砂が堆積し、部分的には 10cm 程度の厚さがあった。  
平成 25 年の台風 18 号の影響を写真 3.2.1.1、3.2.1.2 に示す。

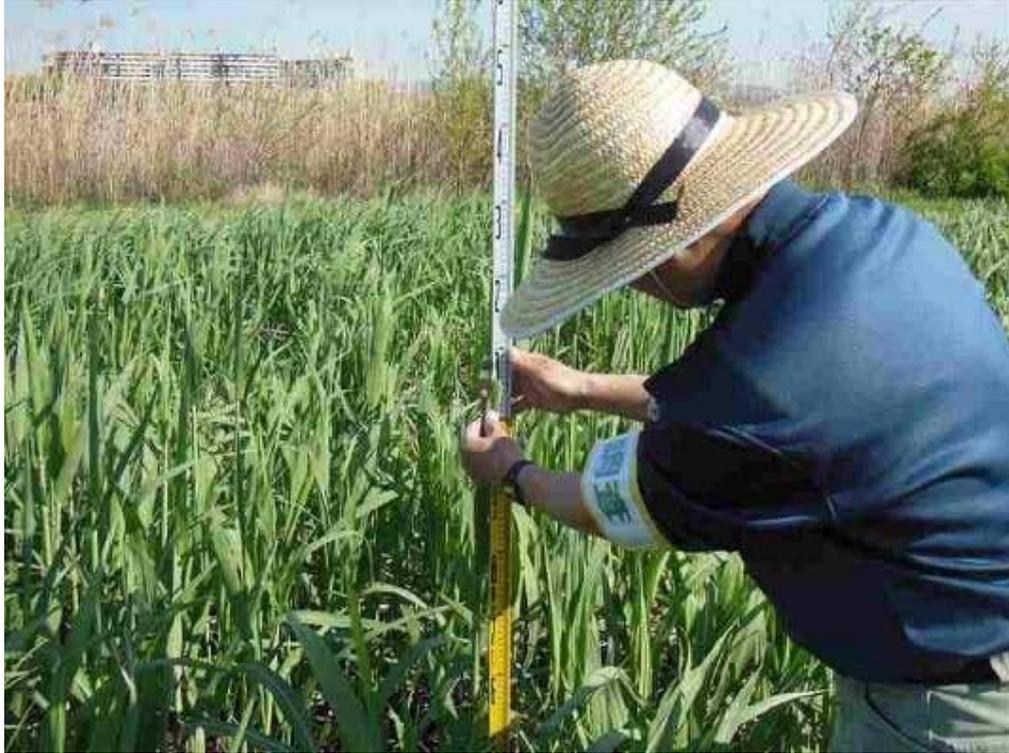
写真 3.2.1.3 調査状況（草丈測定）

草丈の計測にあたっては、マーキングしたヨシを対象に地表から茎の先端までの長さについて箱尺を用いてmm単位で測定した。なお、ヨシの出穂後は、穂の部分を除いた部分の測定値を草丈とした。4～12月の調査ではマーキングしたヨシの草丈を測定し、1月の調査ではコドラート内のヨシを全数刈り取り、マーキングした個体以外も含めて測定した。

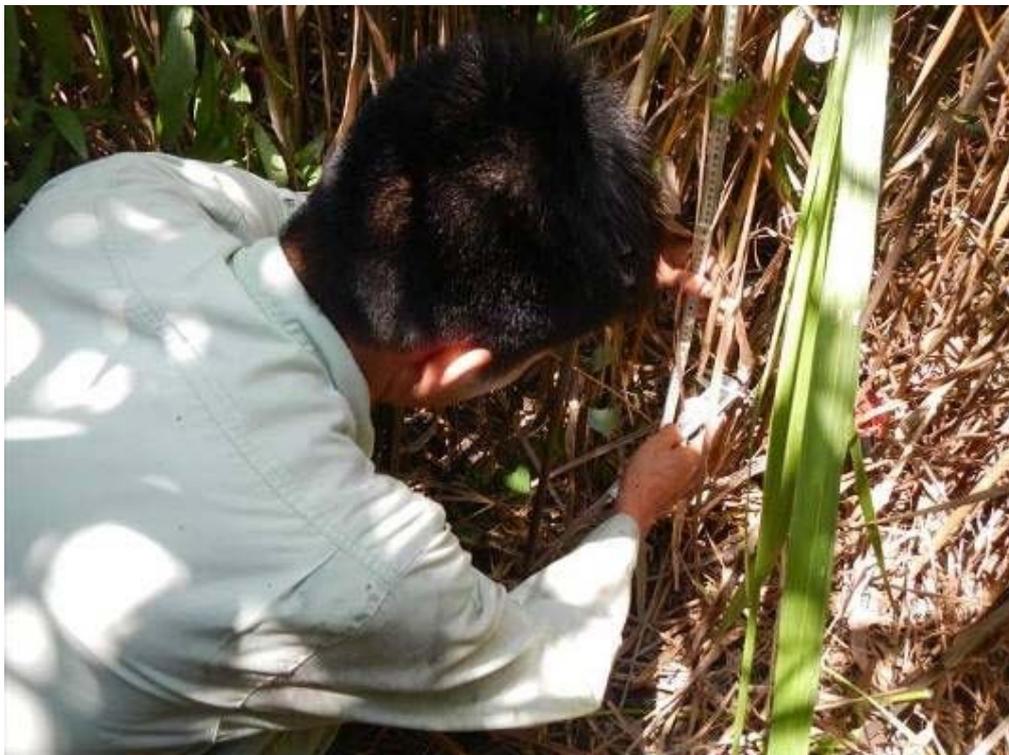
写真 3.2.1.4 調査状況（茎径測定）

茎径の計測にあたっては、地表から草丈の1割の高さ、下から2節目の下部、下から4節目の下部の3箇所を金属製ノギスで0.01mm単位の測定を行い、その平均値を計測結果とした測定は、8月20～23、24日と1月7～10日に2回実施した（図3.2.1.1）。

8月の測定時はコドラート内のマーキングした個体（40本/箇所）を測定し、1月の測定時にはコドラートに内のヨシを全数刈り取り、マーキングした個体以外も含めて茎径を測定した。

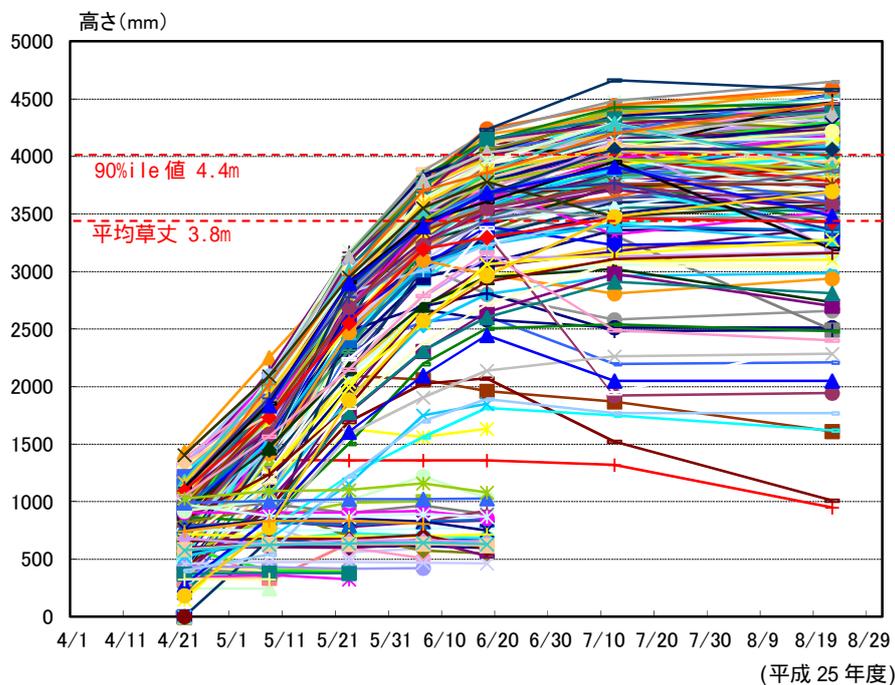
図 3.2.1.2 筆簾用ヨシ採取エリアにおける草丈の生長比較

筆簾用ヨシ採取エリアにおけるヨシの草丈は 1.0～4.6m の範囲で平均草丈は 3.8m、90%ile 値は 4.4m であった。草丈にばらつきが小さく（標準偏差 695.4）、3.0～4.5m の間の個体が 84% を占めていた。また全体の数量の 13% で生長の初期に先端が枯死するヨシの個体がみられた。（図 3.2.1.2）

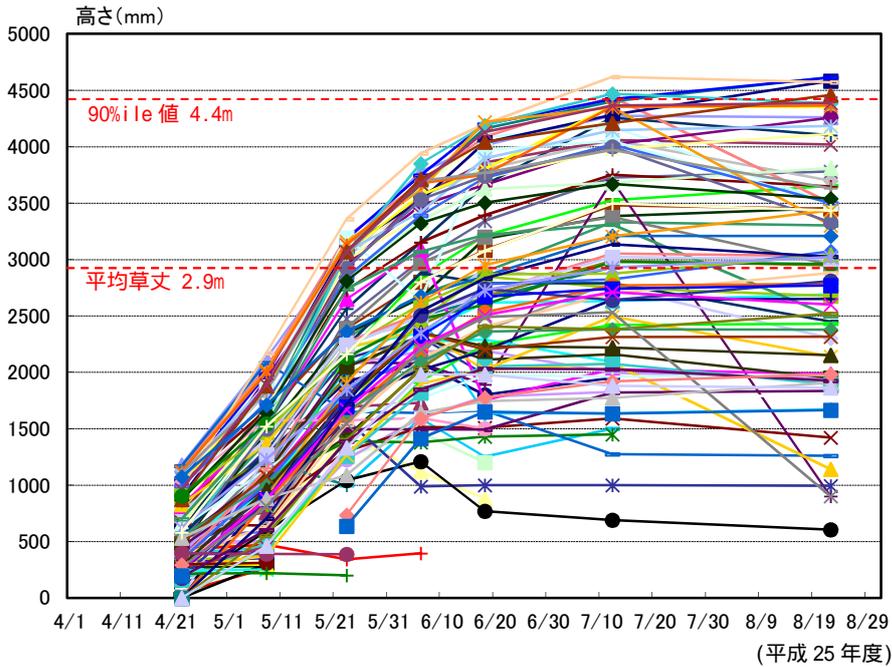
図 3.2.1.3 簀築用ヨシを過去に採取していたエリアにおける草丈の生長比較

筆簾用ヨシを過去に採取していたエリアにおけるヨシの草丈は 0.7～4.6m の範囲で、平均草丈は 2.9m、90%ile 値は 4.4m であった。草丈にばらつきが大きく（標準偏差 1015.5）、草丈に顕著なまとまりがなかった。

生長の初期に先端が枯死するヨシの個体は少なく、全体の数量の 8% であった（図 3.2.1.3）

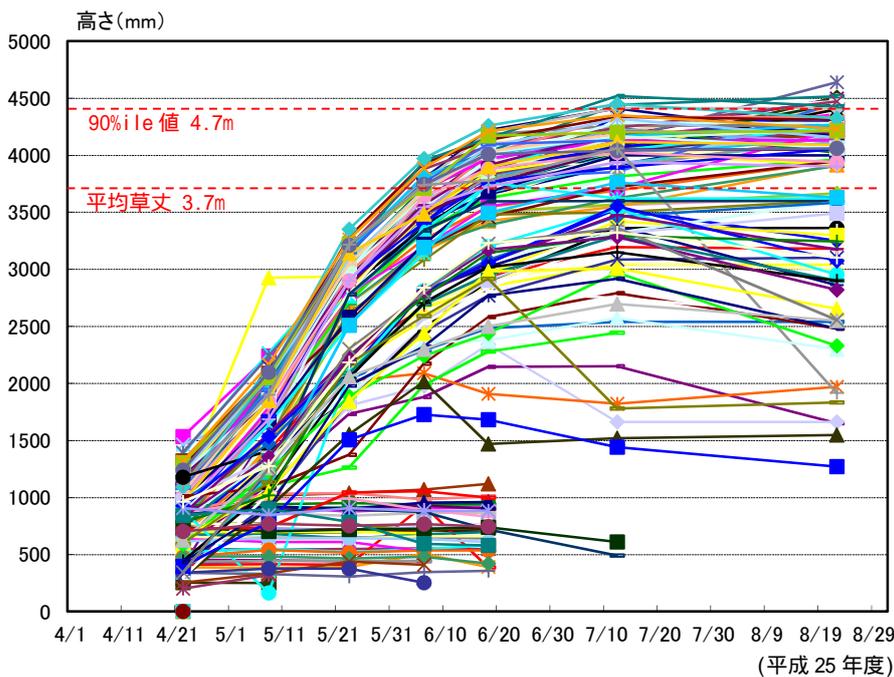
図 3.2.1.4 簀築用ヨシを採取していないエリアにおける草丈の生長比較

簀築用ヨシを採取していないエリアにおけるヨシの草丈は 1.2～4.6m の範囲で、平均草丈は 3.7m、90%ile 値は 4.4m であった。草丈はややまとまりがあったが（標準偏差 800.9）、顕著な傾向は確認できなかった。生長の初期に先端が枯死するヨシの個体がみられ、全体の数量の 25% であった（図 3.2.1.4）。

なお、簀築用ヨシを採取していないエリアでは、簀築用ヨシ採取エリアと同様の生長を示す地点と、簀築用ヨシを過去に採取していたエリアと同様の生長を示す地点があった。

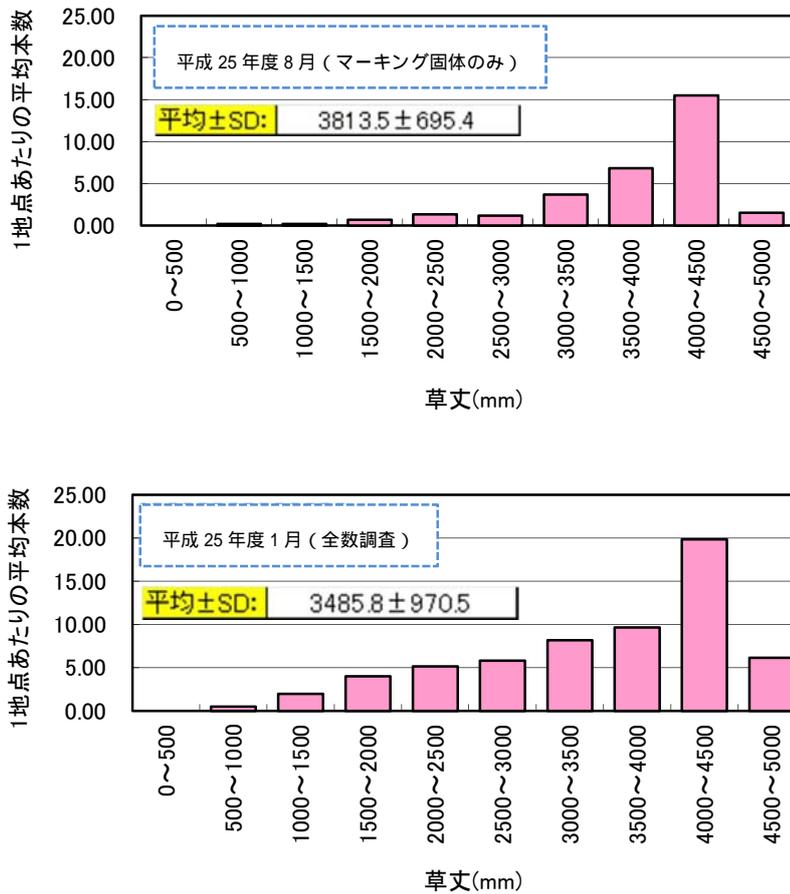
図 3.2.1.5 籐築用ヨシ採取エリアにおける草丈の分布

籐築用ヨシ採取エリアの草丈の頻度分布を図 3.2.1.5 に示す。  
草丈に関する平成 25 年度の 8 月と 1 月の調査結果に大きな傾向の違いはみられなかった。

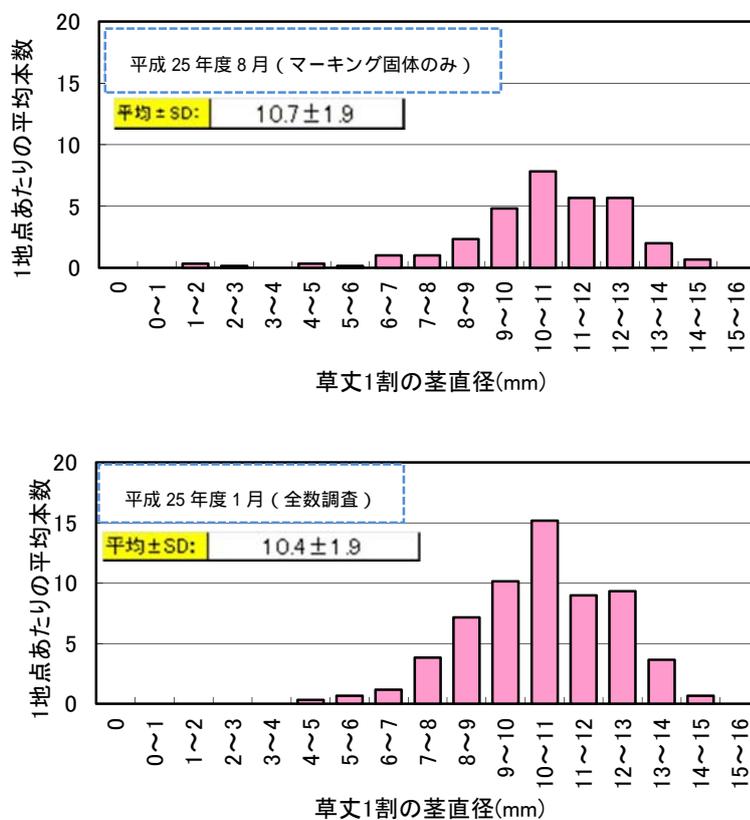
図 3.2.1.8 筆策用ヨシ採取エリアにおける茎径（地表から草丈1割の高さで計測）

調査エリア別の地表面から草丈の1割の高さでの茎径の頻度分布を図3.2.1.8～図3.2.1.10に示す。

筆策用ヨシ採取エリアは、8月の結果と1月の結果に大きな違いはみられなかった。

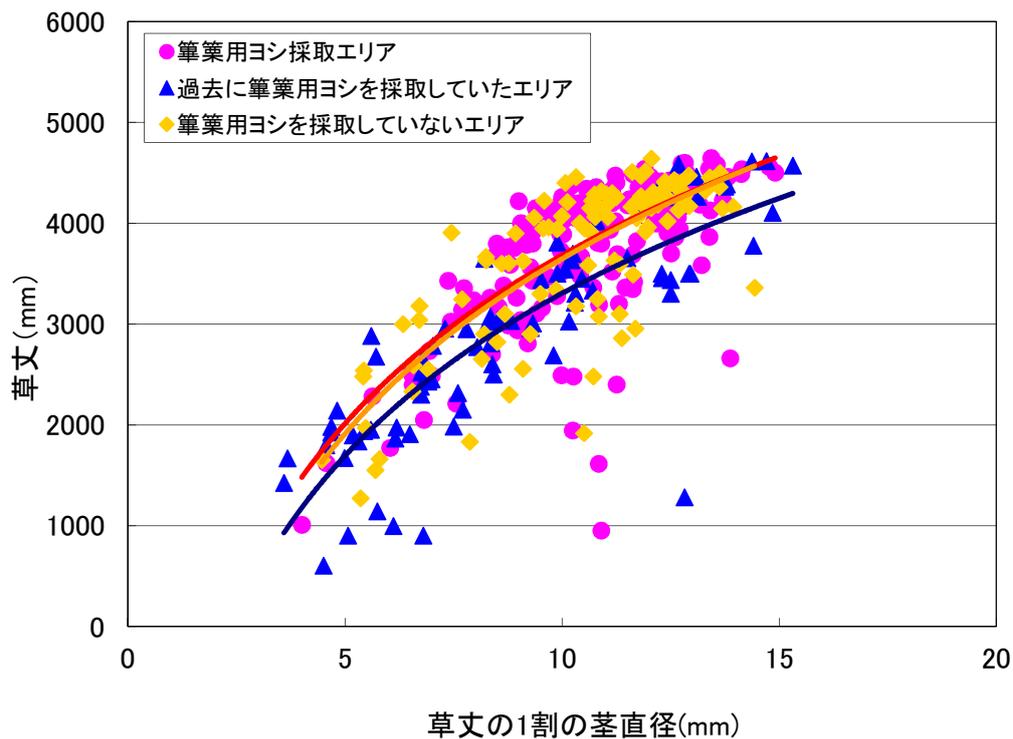
図 3.2.1.11 草丈と茎径(地表から草丈の1割の高さで計測)の関係  
(平成25年度8月マーキング個体)

ヨシの草丈と茎径の関係を図 3.2.1.11 ~ 図 3.2.1.13 に示す。

いずれのグラフでも筆策用ヨシを採取しているエリアが、その他のエリア(過去に筆策用ヨシを採取していたエリア、筆策用ヨシを採取していないエリア)よりも、草丈の生長が高くなる傾向ではあるが、有意差はなかった。

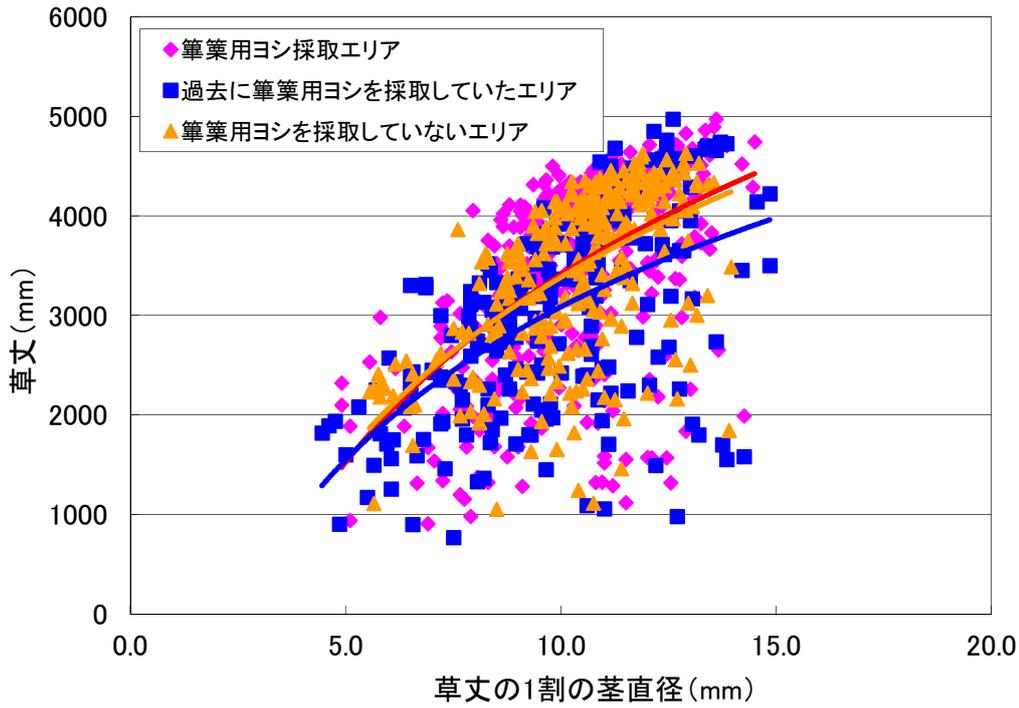
図 3.2.1.12 草丈と茎径（地表から草丈の1割の高さで計測）の関係  
（平成 25 年度 1 月全数調査）

1月の全数調査の結果では、先が折れた個体が多いため、ばらつきが大きかった。先が折れた個体を除外すると、ばらつきが小さくなった。

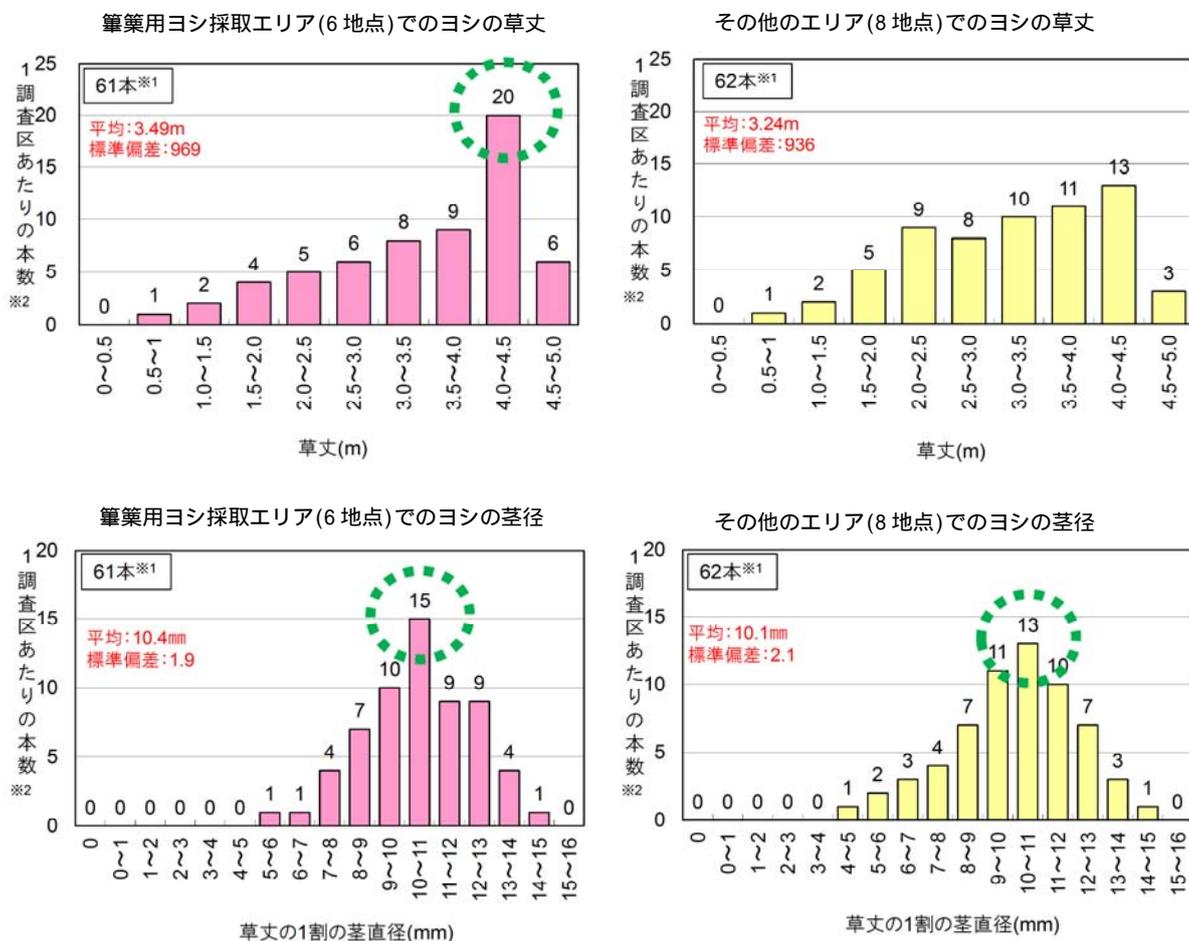
図 3.2.1.14 コドラート調査結果

平成25年度1月にコドラート内のヨシ全てを刈り取り、草丈、茎径(地表から草丈の1割の高さで計測)を計測した結果を、筆簾用ヨシ採取エリアとその他のエリア(過去に筆簾用ヨシを採取していたエリア、筆簾用ヨシを採取していないエリア)に区分し、草丈と茎径の分布状況を比較した。

その結果、筆簾用ヨシ採取エリアでは草丈 4.0~4.5m のヨシが突出して確認されたが、その他のエリアでは明確な傾向が確認されなかった。ヨシの茎径については1mmごとに分類し、分布状況を比較した結果、筆簾用ヨシ採取エリア、その他のエリアとも茎径 10mm~11mm のヨシが最も多く確認された。

この結果から、筆簾用ヨシ採取エリアはその他のエリアに比べ、草丈が高い傾向にあることが確認されたが、茎径に関しては明確な差異が見られないことが確認された。

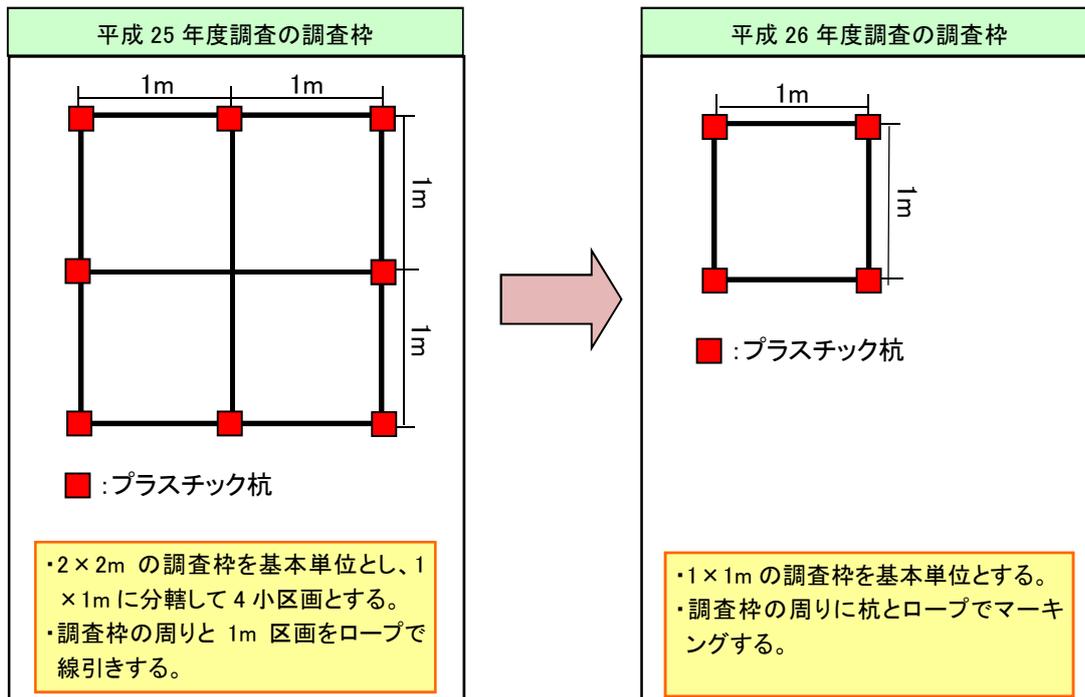
図 3.2.1.15 コドラート調査枠の変更点

平成 25 年度の調査枠は、2×2m を基本単位とし、それを 1×1m に分割して調査を実施してきた。しかし鵜殿ヨシ原に成立する植生は、微地形の変化が成立要因のひとつとなっている可能性があり、微地形と植生との関係を把握するために、平成 26 年度調査では新たに微地形や植生を考慮したコドラートを設定した。

- ・調査枠内の微地形や植生条件のばらつきがなくなる。
- ・調査枠を小さくすることで、同じ労力でも地点数を増やすことができる。
- ・既往の小区画を、調査区とすることで継続データとなる。
- ・本調査結果からヨシ群落の成立する微地形(比高)が明らかになれば、現在ヨシが生育していない立地について、ヨシ群落が再生できる地盤を整備することが可能になる(ミティゲーションにつながる)
- ・ヨシ群落以外のセイタカヨシ群落やオギ群落、セイタカアワダチソウ群落などの微地形と比較することで、周辺植生との関係が明らかになり、地形から植生遷移の方向性を考察できる可能性もある。

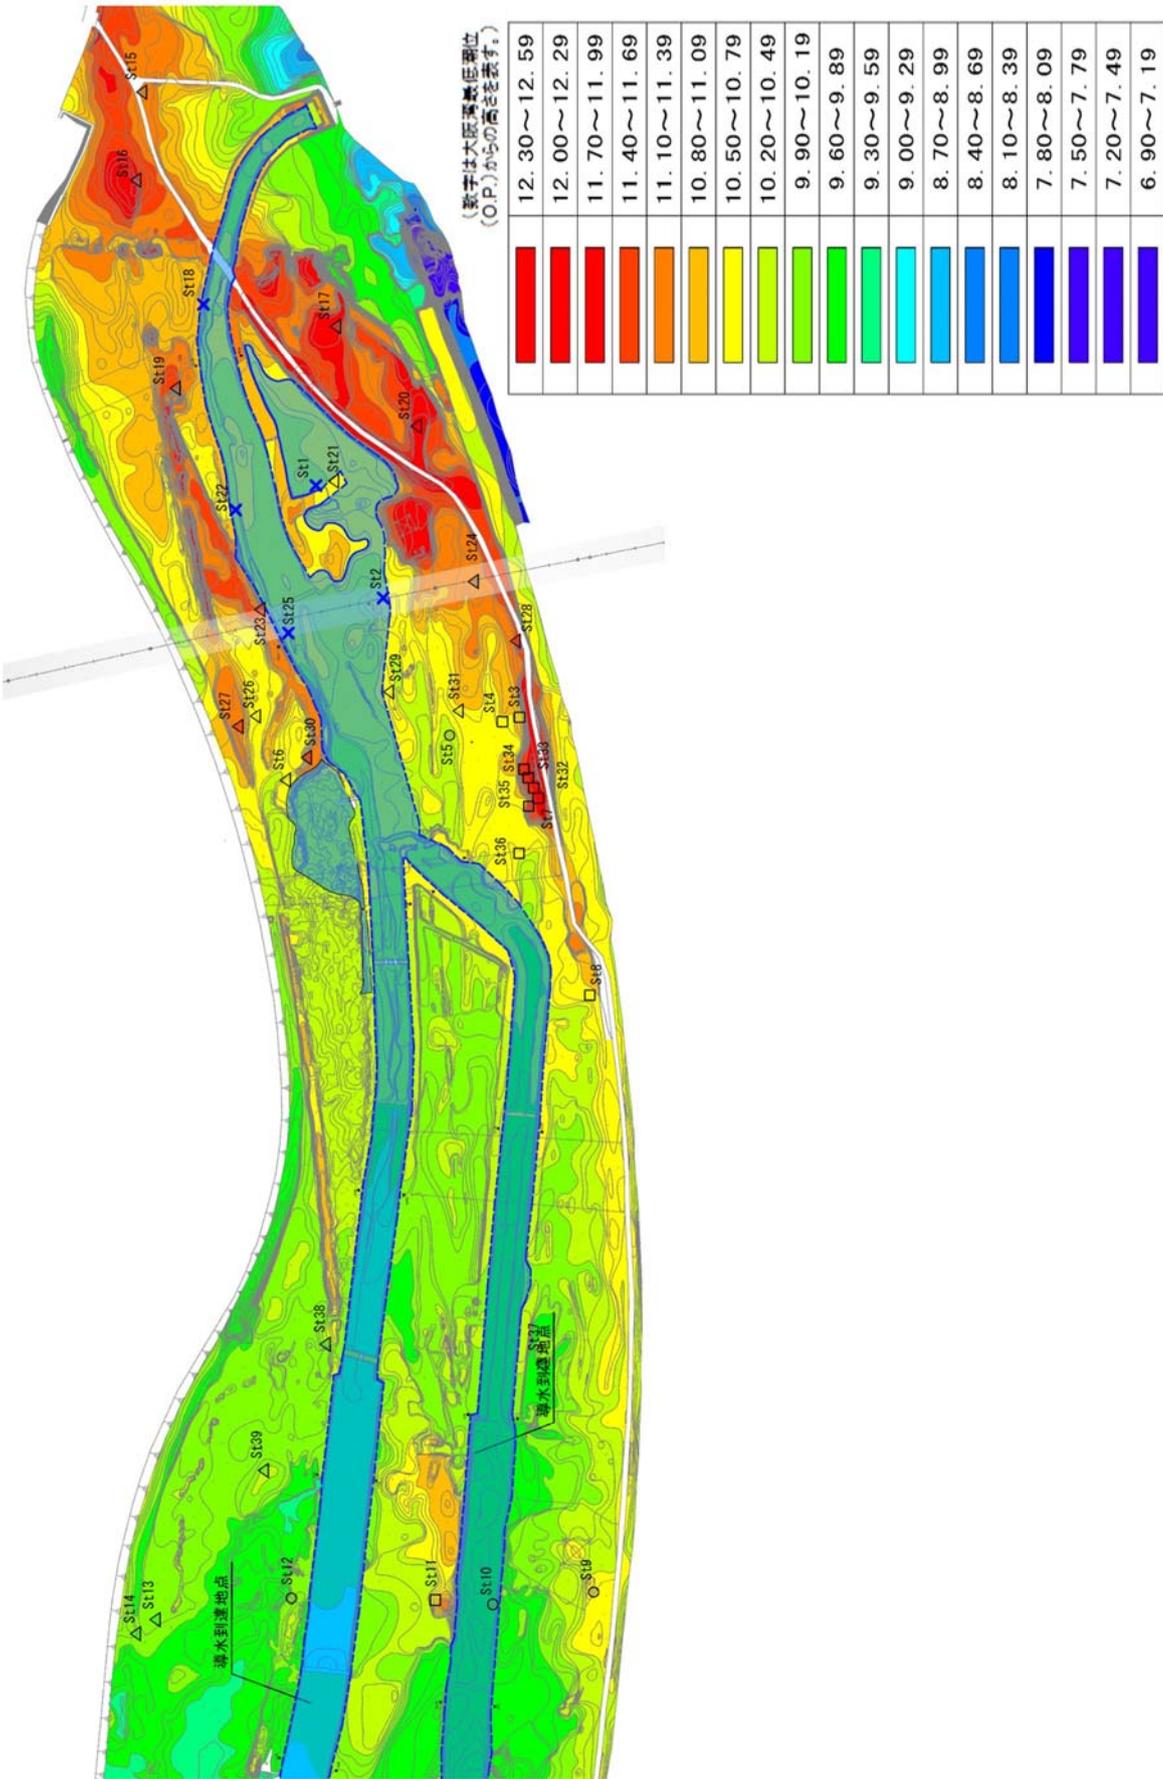
図 3.2.1.17 コドラート設置位置図

調査枠は、水辺のヨシ群落、陸域のオギ - ヨシ群落など、GIS 上の微地形の高低差や局所的な凹凸をもとに、植生分布の組み合わせの異なる複数パターンから設定した。植生状況を見てから均質な場所に調査地点を設置する必要があるため、春季現存植生図の作成後、植生図と現地の状況から、新たにコドラートを設定した。平成 25 年調査枠のうち、地形や植生条件の典型的な小区画については調査を継続した。コドラート調査の概要は、表 3.2.1.3 及び図 3.2.1.17 に示すとおりである。

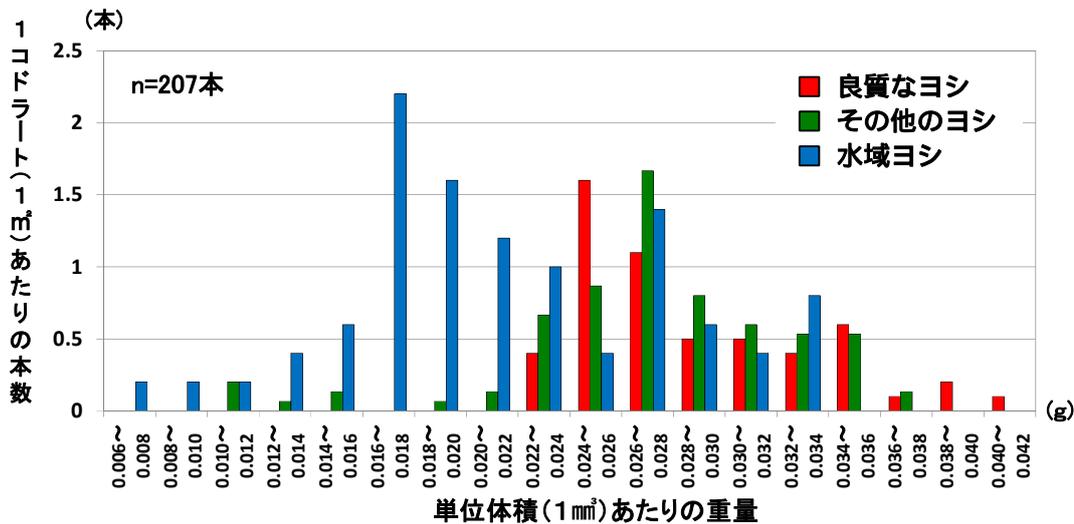
図 3.2.1.20 環境別のヨシ乾燥重量（冬季）

「陸域ヨシ」は、「水域ヨシ」に比べて単位体積あたりの重量が重い個体が多い傾向がみられた。

注 1)ヨシの乾燥重量データ（2～3節目）を1mm<sup>2</sup>あたりの重量に換算し0.002g 毎、18区分に分類  
 注 2)良質のヨシ、その他のヨシ、水域ヨシ毎に集計し、1コドラート（1m<sup>2</sup>）あたりの本数を算出

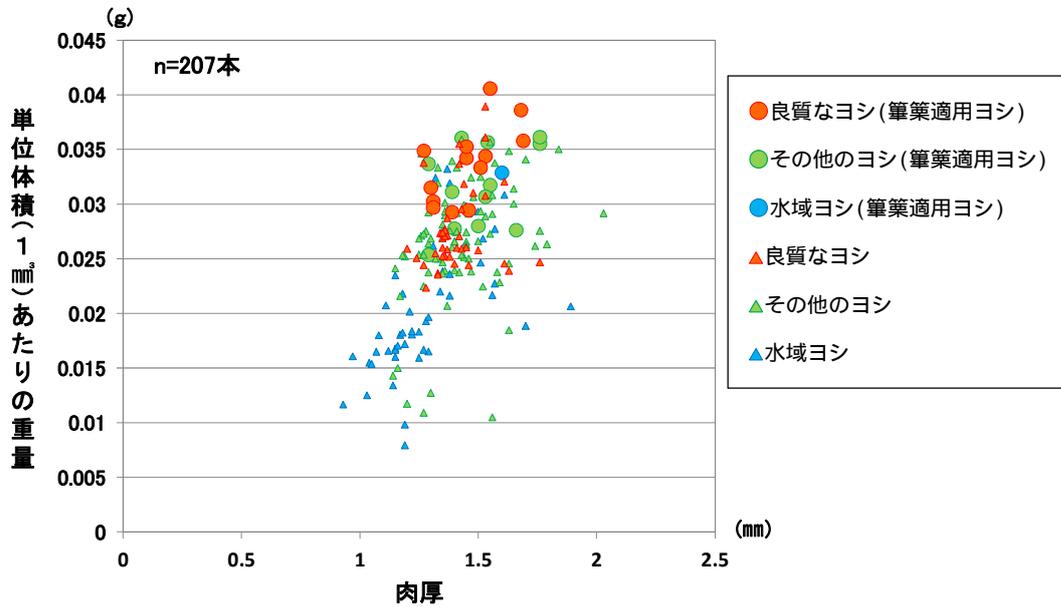
図 3.2.1.22 環境別の肉厚 (冬季)

「陸域ヨシ」は、「水域ヨシ」に比べて肉厚が厚く、単位体積あたりの重量が重い個体が多い傾向にある。

注1) 単位体積あたりの重量は、採取したヨシの乾燥重量データを 1mm あたりの重量に換算

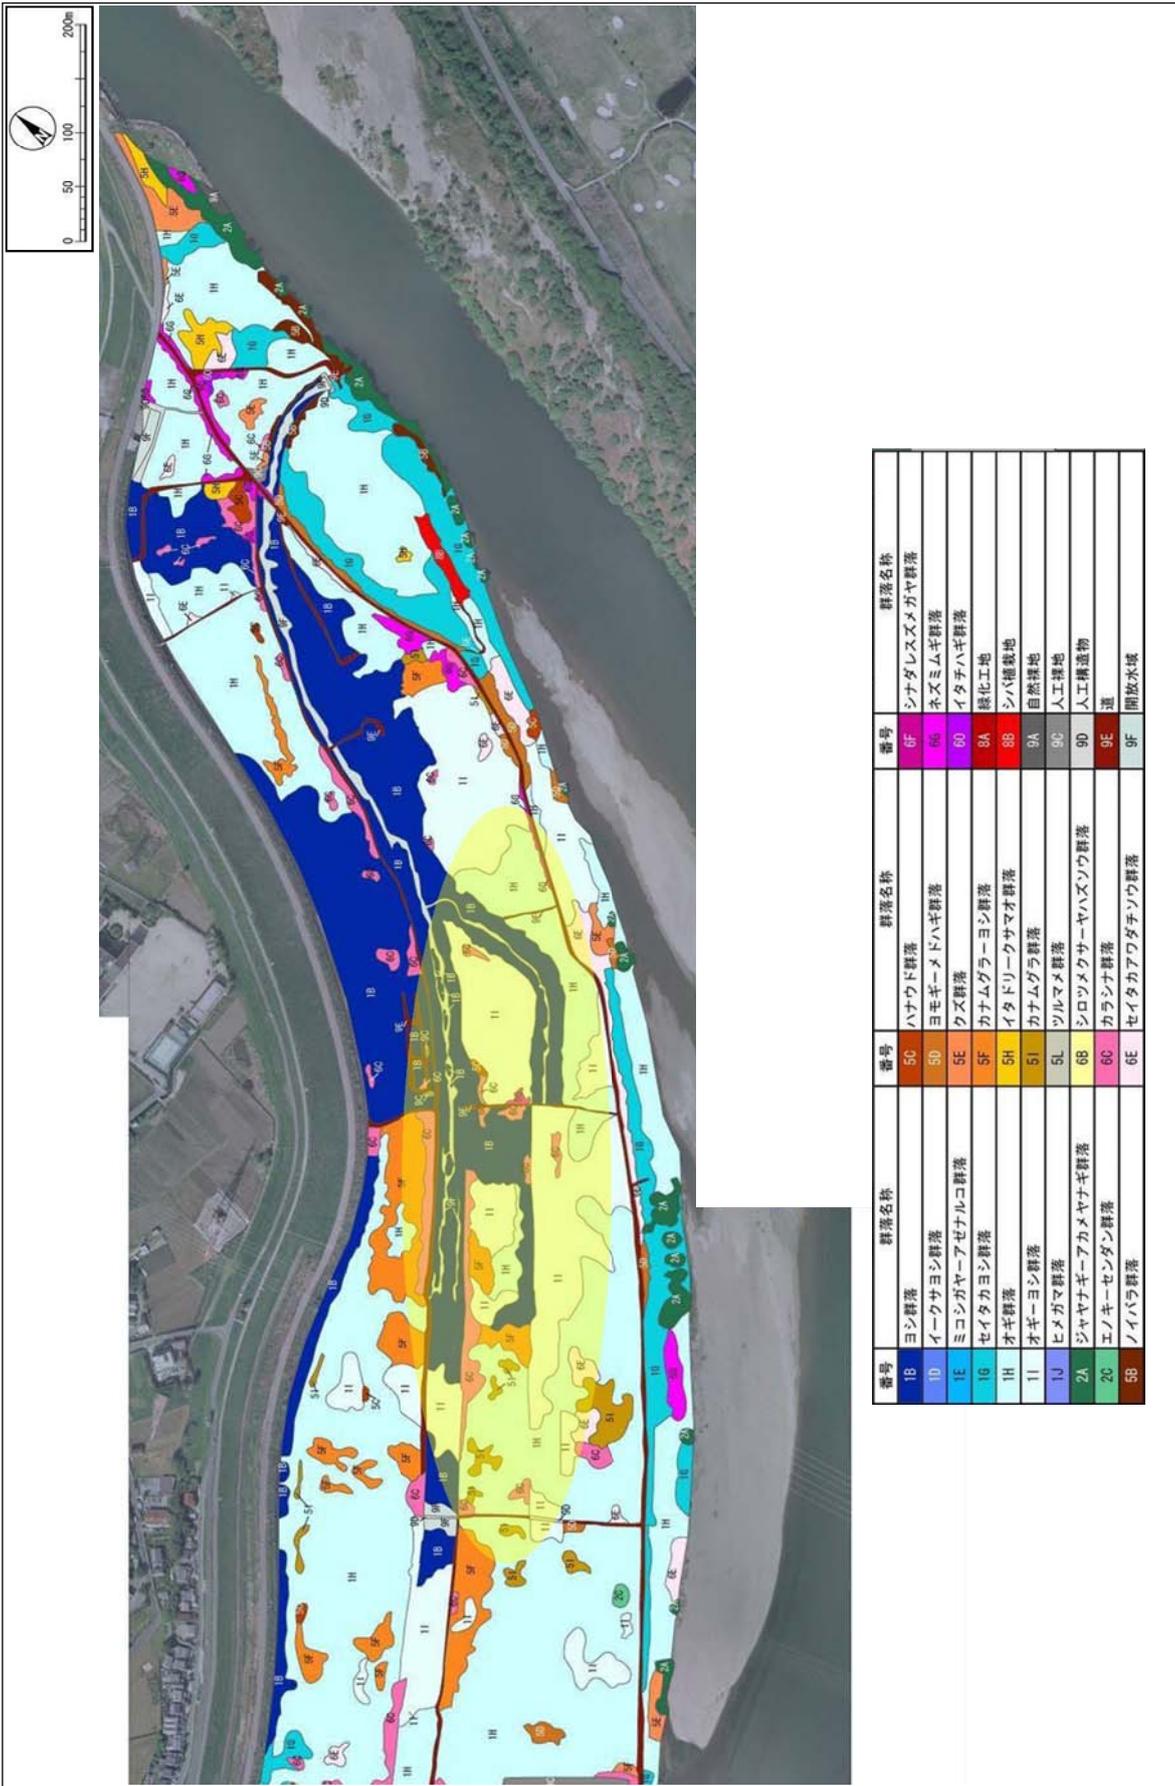
図 3.2.2.1 相観植生図 (平成 23 年春季)

草本群落は、調査範囲全体ではオギ群落が最も優占しており、ヨシ群落、カナムグラ群落、オギ - ヨシ群落、ゴキツル群落などが主要な植生である。カナムグラ群落は、春季調査時には調査範囲内にパッチ状に分布している状況であったが、秋季調査時には春季にオギ群落であった場所などに分布を拡大させている状況であった。また、ゴキツル群落は春季調査時には確認されていなかったが、秋季調査時には、導水路内の春季にはヨシ群落や開放水面であった場所などに分布を拡大させている状況であった。

木本群落は、ジャヤナギ - アカメヤナギ群落が主に淀川の河岸に沿って帯状に分布しているほか、エノキ - センダングサ群落が導水路の周辺に単木状に分布していた。

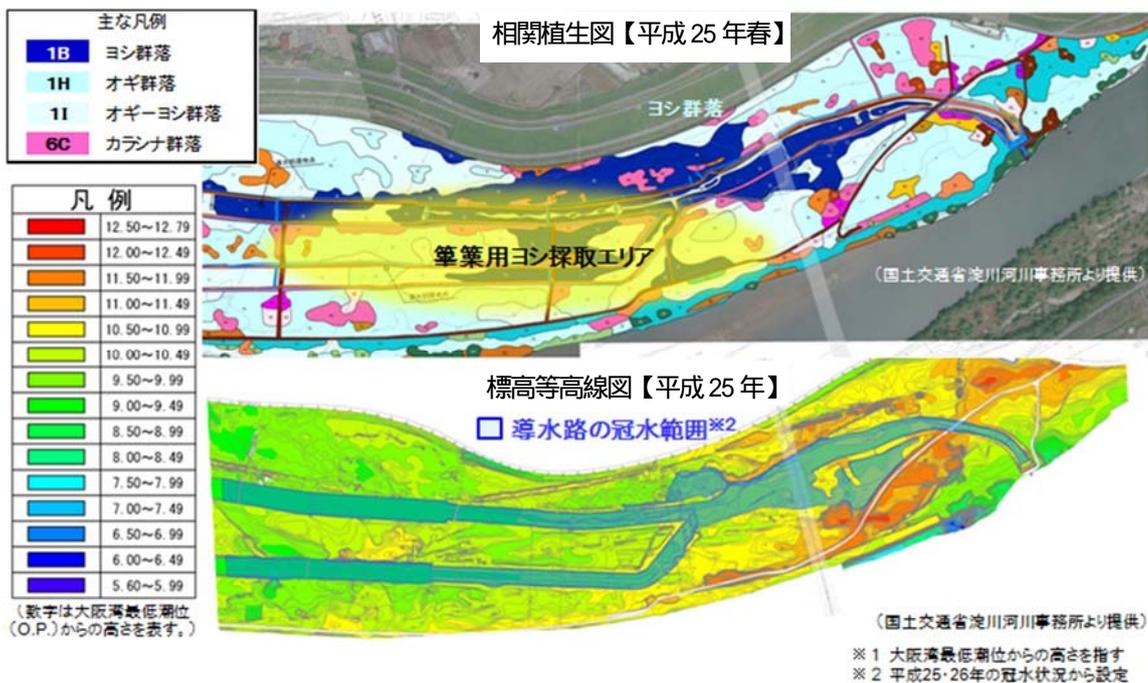
図 3.3.1.1 相観植生図と標高等高線図

国土交通省淀川河川事務所から各地点の標高に関するデータを提供していただき、モデル化し、標高等高線図を作成した。

上記データと植生図及び、筆築用ヨシ採取に関する現状確認の結果を照らし合わせ、微地形条件との関連性について分析した。

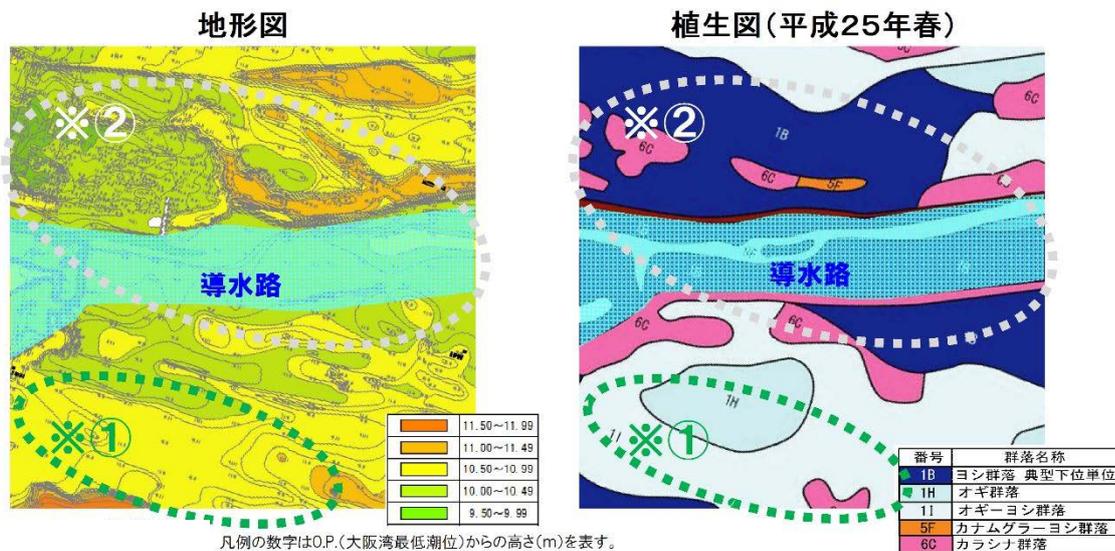
図 3.3.1.2 筆管用ヨシ採取エリアの群落

導水路や導水路沿いの標高が低いエリアは、ヨシの単独群落形成されているが、主に「水域ヨシ」が多いため、筆管用ヨシとして採取はされていない（下図 の部分）。

この結果、筆管用ヨシ採取エリアと「水域ヨシ」が主体のヨシ群落は、異なる場所に分布していることがわかった。

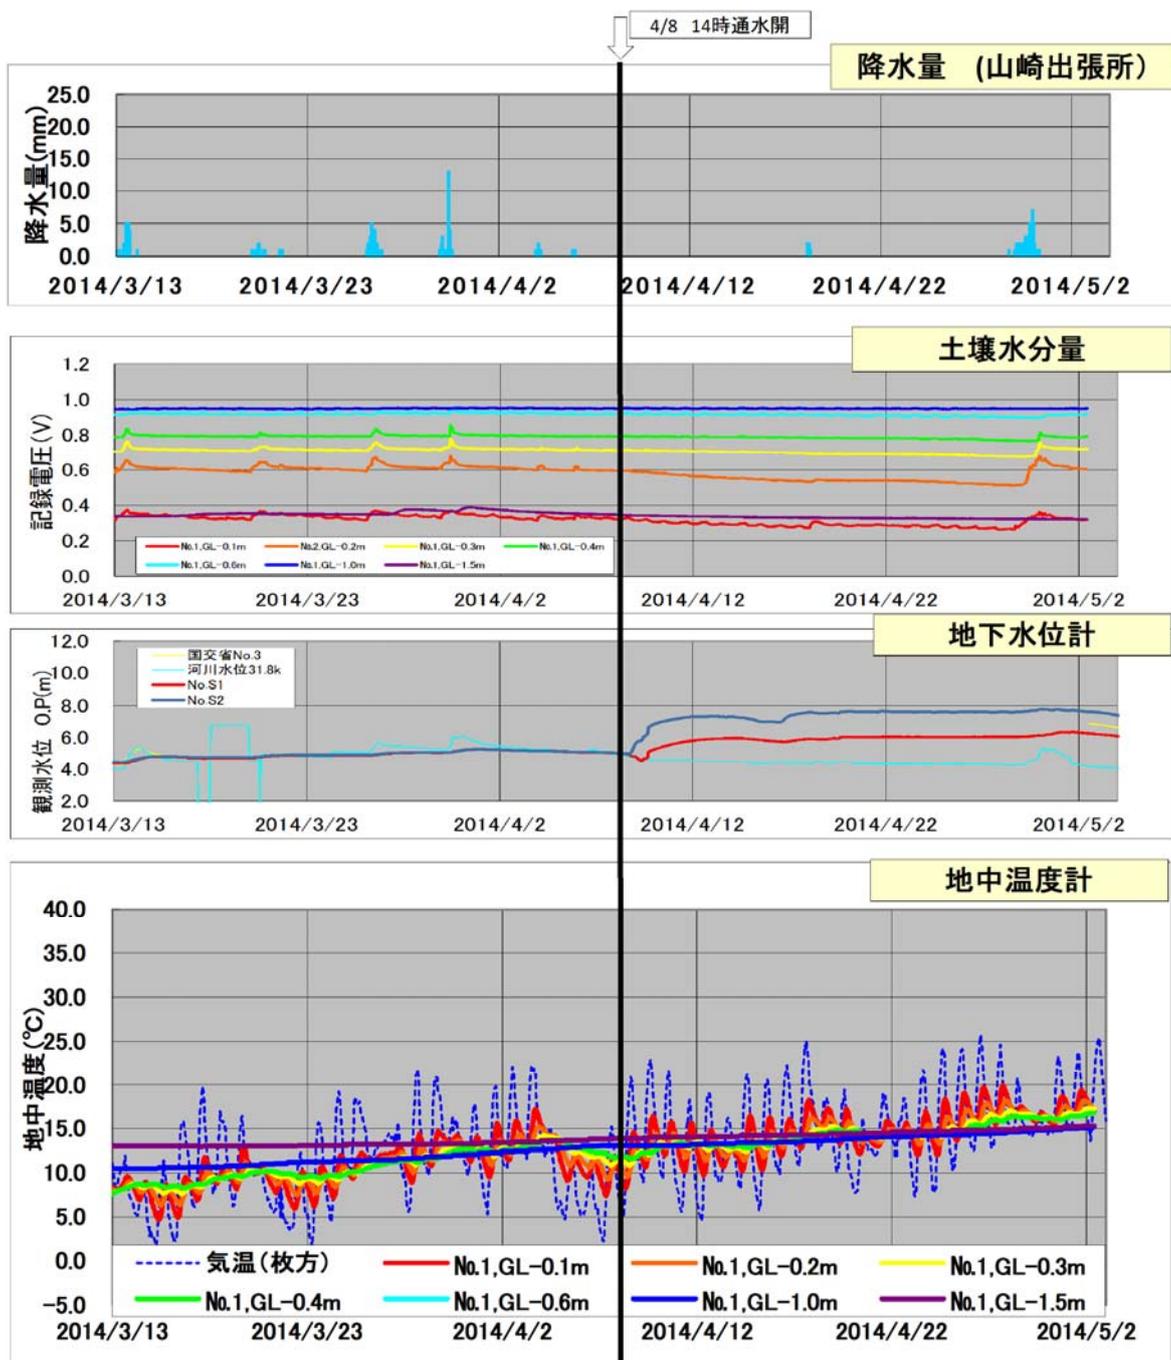
図 3.3.2.5 土壌水分、地下水位、地中温度経時変化(通水開始前後期間)

地下水位、土壌水分、地中温度の変化状況を図 3.3.2.5(下図)に示す。土壌水分、地中温度は通水開始(4/8 縦黒線)以降も変化は見られない。地下水位は湛水域から約 10m の S1(赤実線)及び導水路から 5m の S2(青実線)共に通水直後から上昇が見られる。水位上昇は、S2 で約 2.5m(O.P.+約 5.0m 約 7.5m)、S1 で約 1m(O.P.+約 5.0m 約 6.0m)である。

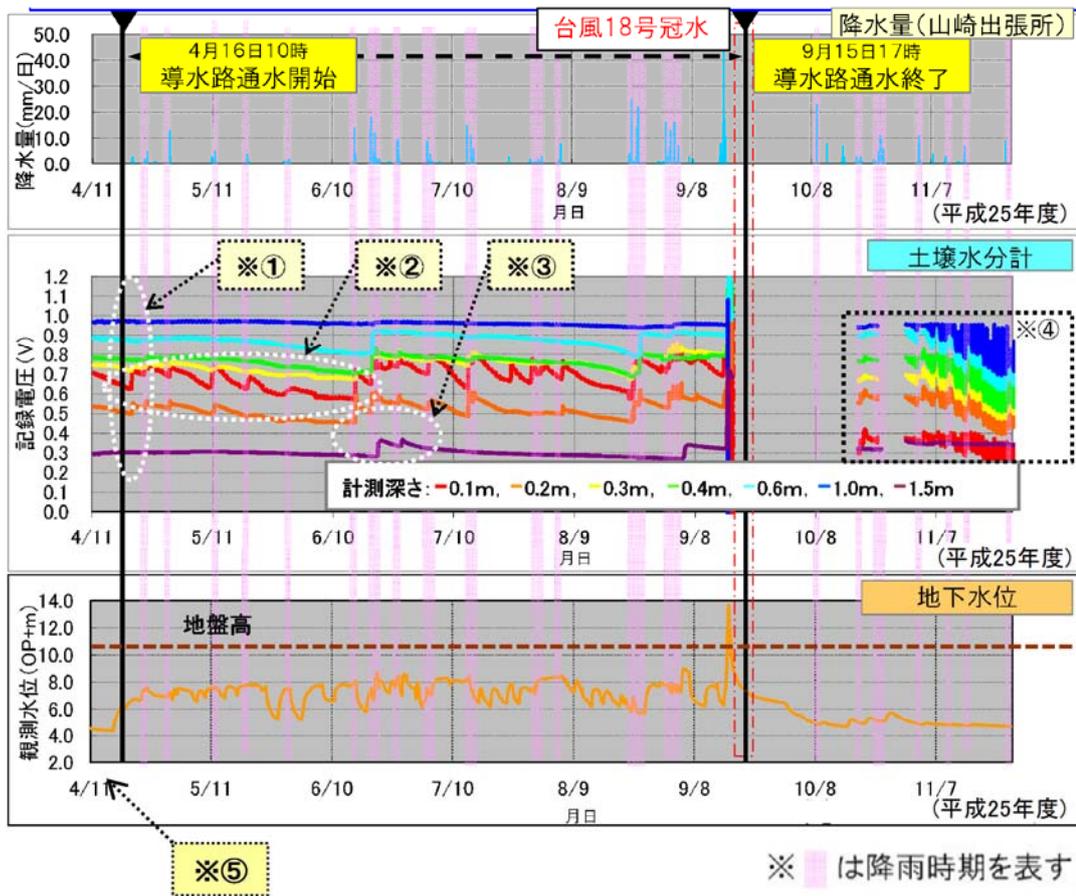
図 3.3.2.6 土壤水分量及び地下水水位測定結果(平成25年度)

導水路通水による電圧の変化は認められない。  
 浅い部分は少量の降雨で電圧が変化する。  
 深い部分は多量の降雨で電圧に変化が生じる。  
 洪水(冠水)による計測機器への影響で、データ異常値が発生。  
 導水路に近い箇所地下水水位は、導水路通水によって約3m~4m程度水位が上昇する。

導水路から約 30m 離れた地点における地下水位計測結果（図 3.3.2.6）から、通水を行わない期間の平均地下水位は河道流水部の水位とほぼ同等であるのに対し、通水期間中の平均地下水位は約 2.0m 上昇することが確認された。

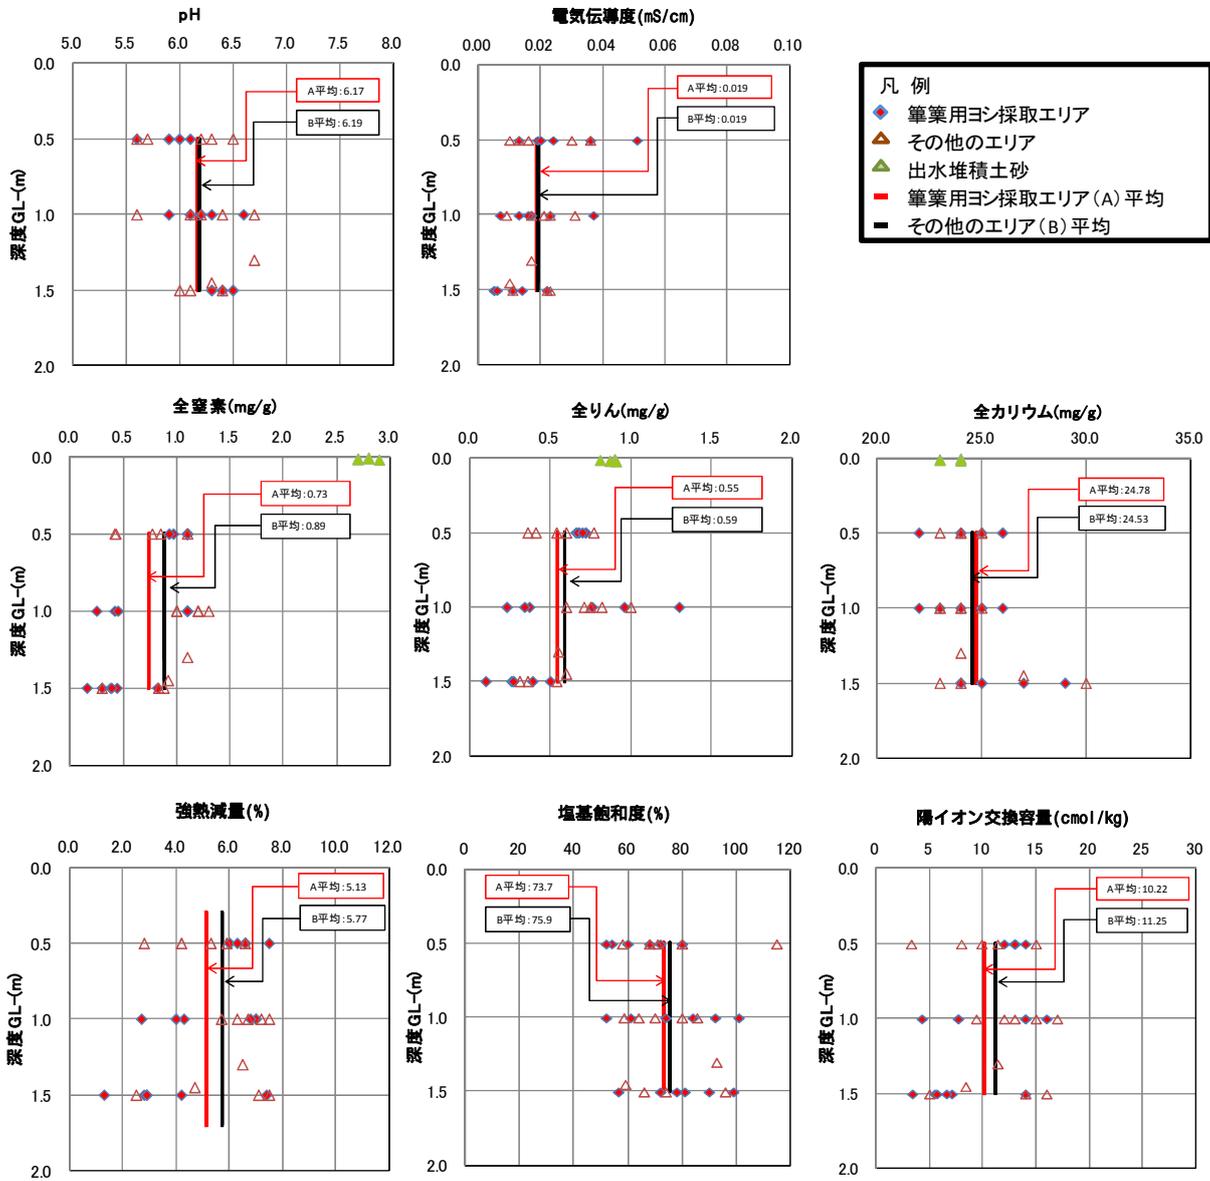
図 3.3.3.1 土の化学成分分析結果

分析を実施した水素イオン濃度(pH)、電気伝導度、全窒素、全りん、全カリウム、強熱減量、塩基飽和度、陽イオン交換容量(CEC)の結果を以下に示す。

結論として、筆築用ヨシ採取エリアとその他のエリアの化学特性に関しては、明瞭な違いは認められなかった。
