# 鵜殿ヨシ原における植物調査に関する 報告書

平成 29 年 10 月

新名神高速道路 鵜殿ヨシ原の環境保全に関する検討会

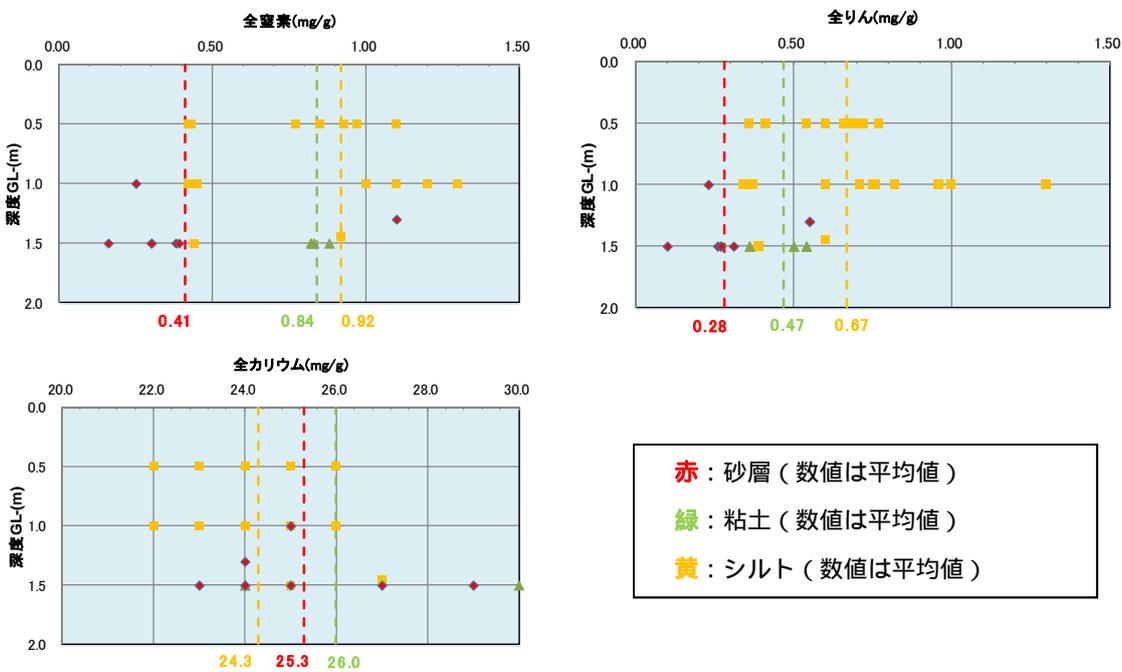
以下に土質で区分したグラフを示す。傾向としては、全窒素及び全りんにおいてはシルト層の値が相対的に大きく、砂層で小さいことがわかった。

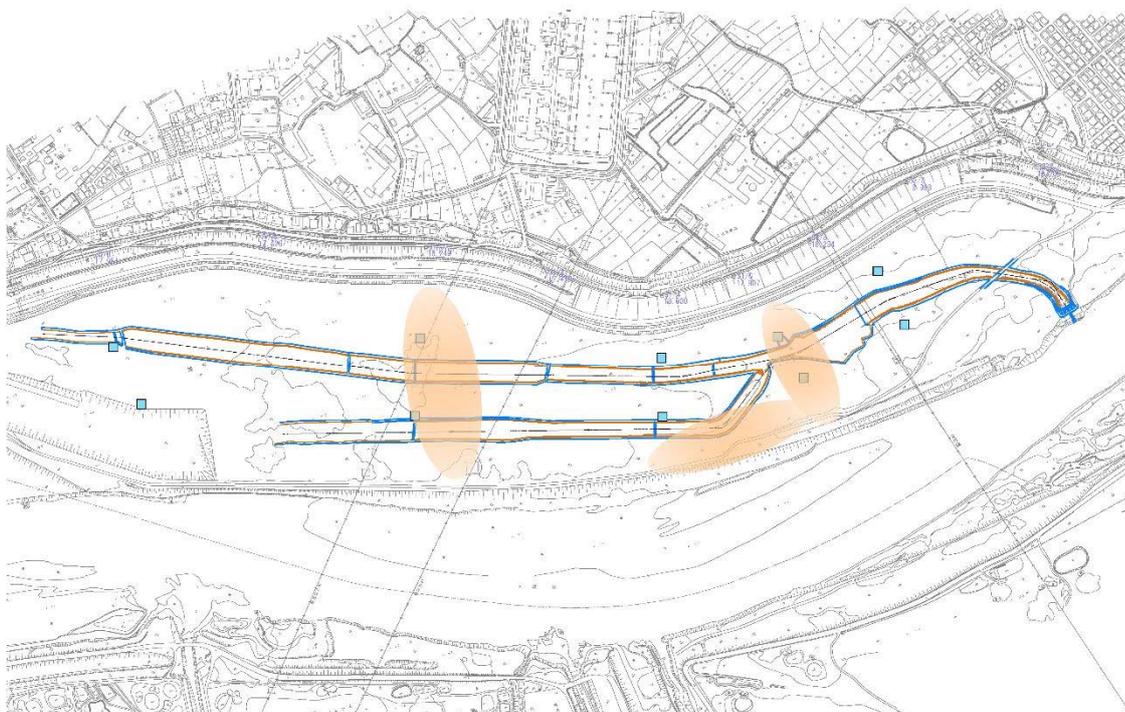
図 3.3.4.1 土質調査位置平面図（■：水位観測）

室内土質試験は、(1)で採取した試料を用い、土の含水比試験、土粒子の密度試験、土の粒度試験の3項目を実施した。

試験深度は、GL-0.5m、1.0m、1.5mの3深度を基本とした。

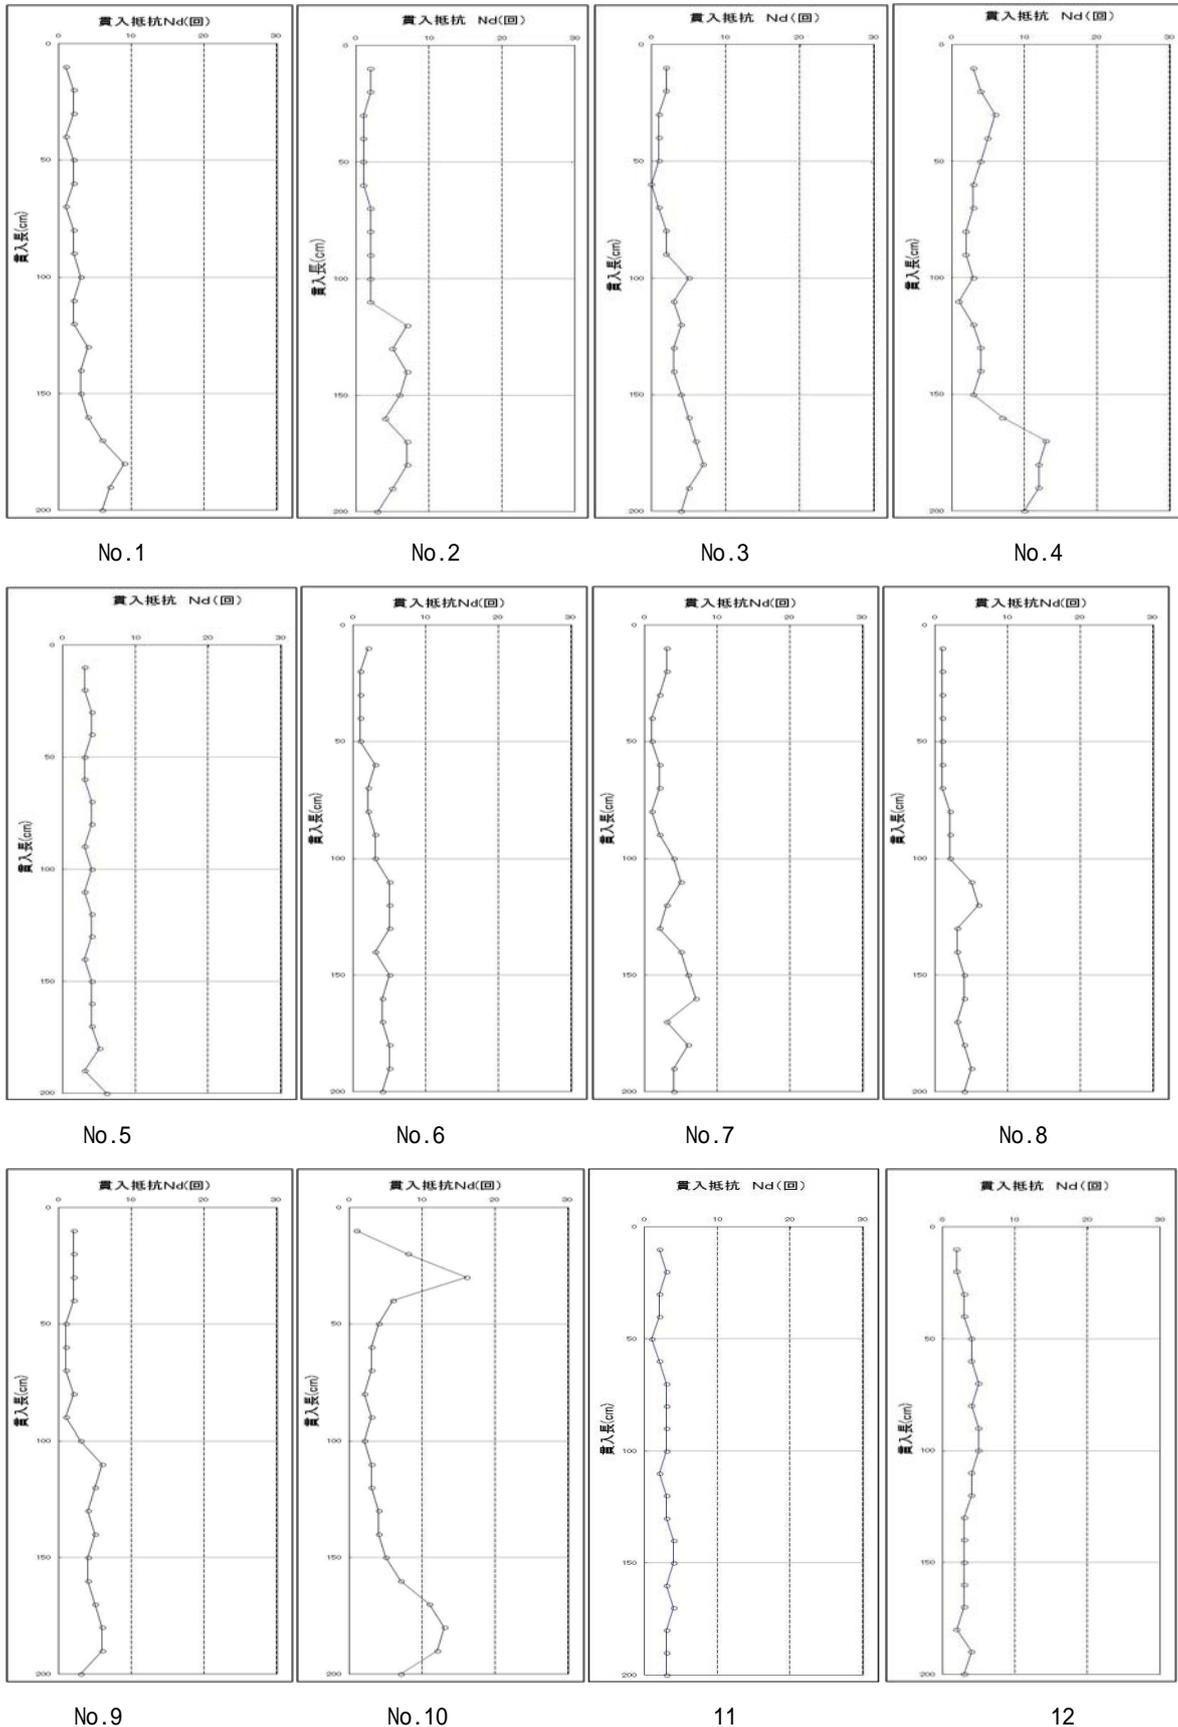
図 3.3.4.5 簡易動的コーン貫入試験結果

簡易動的コーン貫入試験結果を以下に示す。

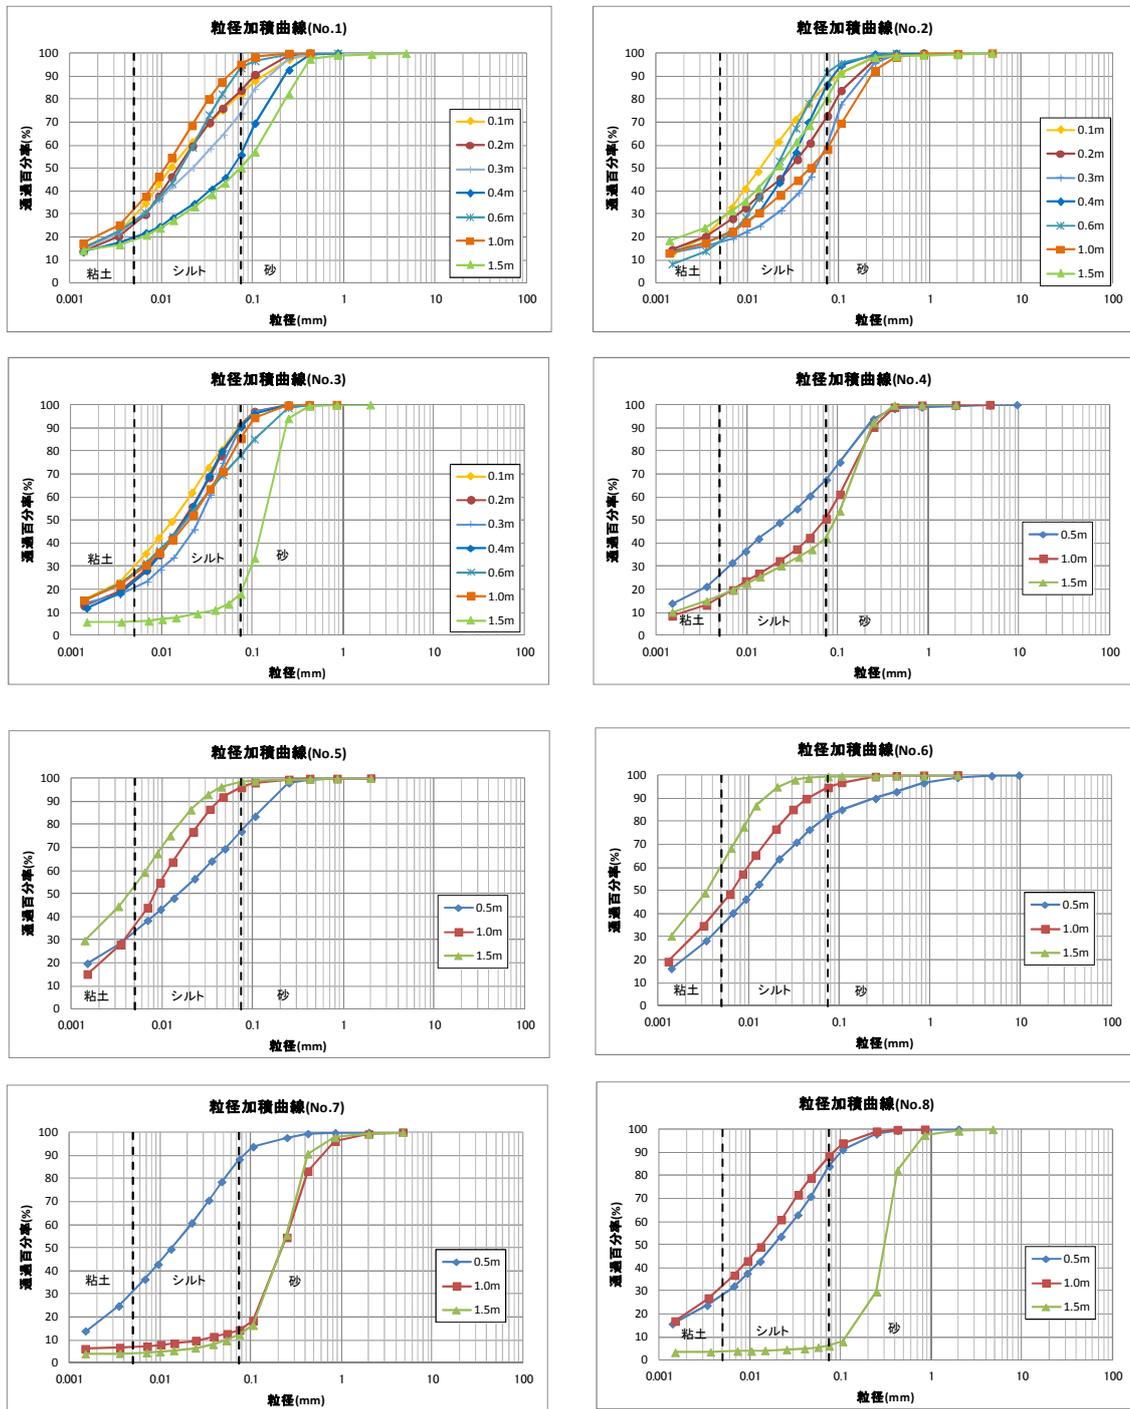
図 3.3.4.7 粒度試験結果

土質区分に関する粒度試験結果を以下に示す。

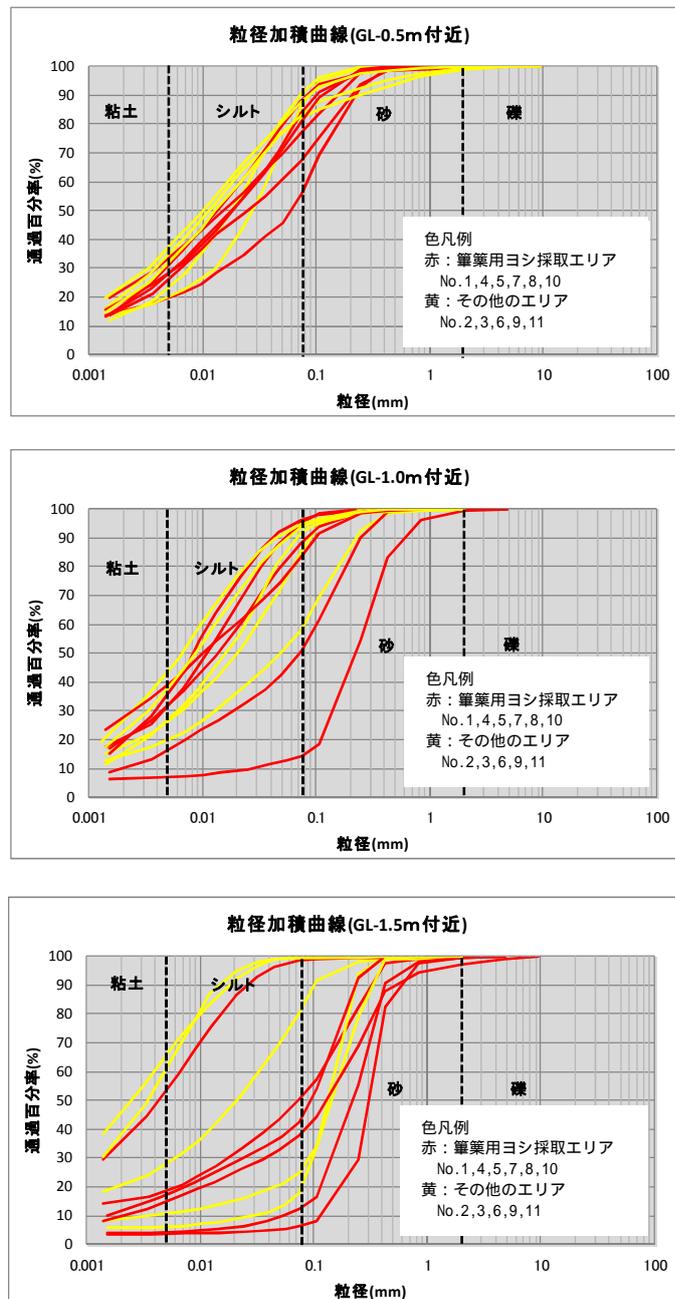
図 3.3.4.8 粒形加積曲線

GL-1.0m 付近の土質は地点ごとにばらついており、筆筈用ヨシ採取エリアとその他のエリアでの明確な違いは不明である。

GL-1.5m 付近の土質は筆筈用ヨシ採取エリアは砂分が多く、その他のエリアでやや細粒土が多い傾向である。

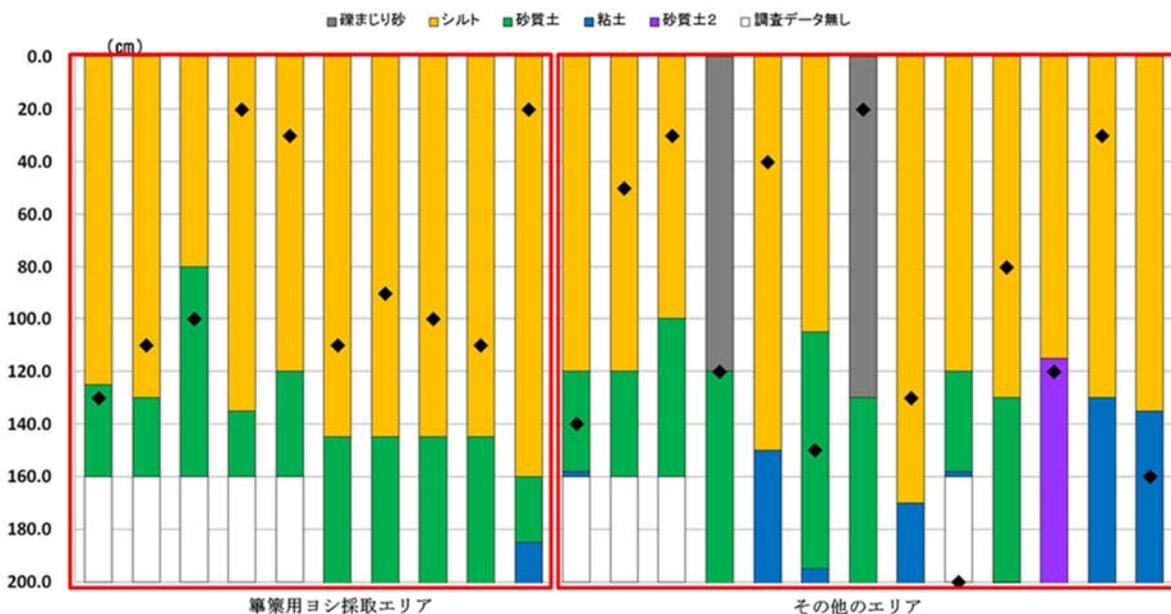
図 3.3.4.9 土質調査結果まとめ

その他のエリアにおいては、筆築用ヨシ採取エリアでは確認されなかった、人工的に盛土された礫まじり砂が確認された。また、シルトの下には砂質土が無く、すぐに粘性土が現れる地点が 4 地点確認された。

その他のエリアの 13 地点中 7 地点は、根系の発達に阻害の無い土壌が 1 m 程度広がっていた。

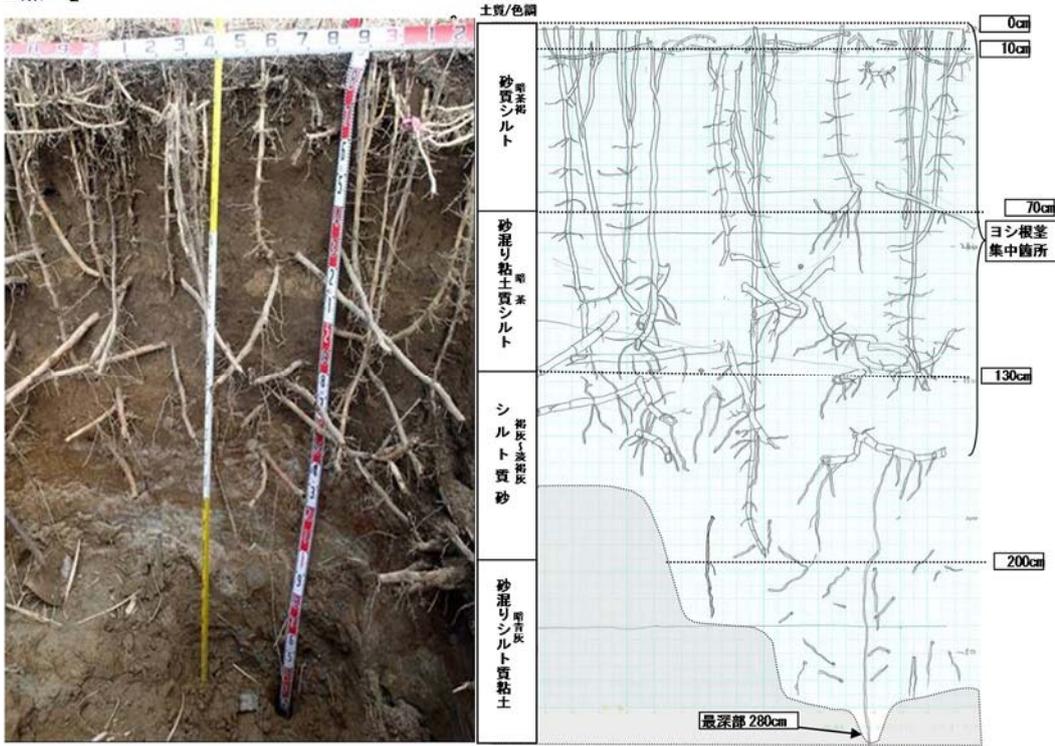
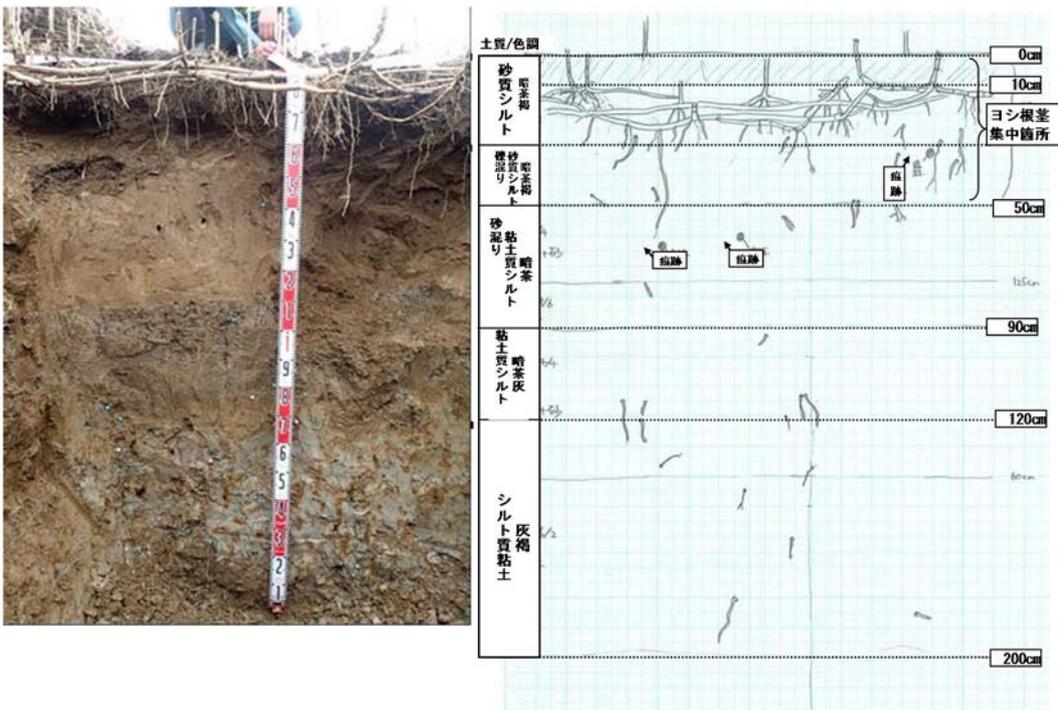
図 3.3.5.2 調査結果

掘削により、地下茎や根の分布状況、土質構成を確認しスケッチを行った他、深度0.1m、0.2m、0.3m、0.4m、0.6m、1.0m、1.5mの位置で乱さない試料をサンプリングした。

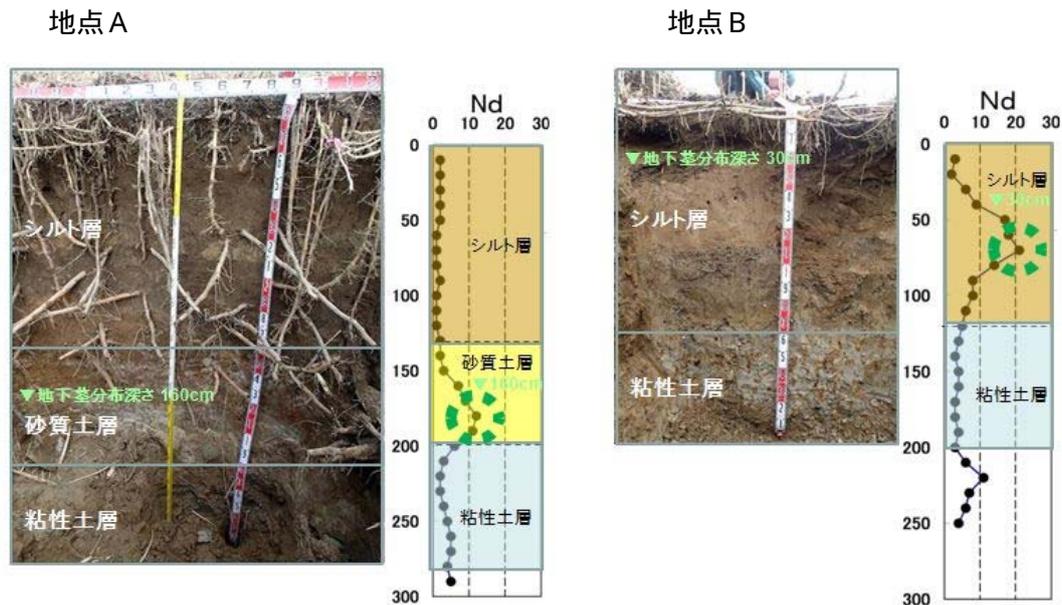
図 3.3.5.3 土質構成、土壌硬度及び根茎の分布状況

地点Aでは深さ約 130cm までシルト層が分布しており、約 130cm～200cm に砂質土層、約 200cm より下に粘性土層が分布していた。一方、地点Bでは深さ約 120cm まで、シルト層が分布しており、約 120cm より下の地層は粘性土層が分布していた。

地点Aのシルト層は、全体的に  $N_d$  値が 1～3 であり、全体的に緩い層であり、その下の砂質土層の深さ 180cm 付近に  $N_d$  値が 12 のやや硬い層が存在していた。地点Bでは、深さ 70cm に付近  $N_d$  値 21 のやや硬い層が存在していた。

ヨシの根系について、地点Aでは深さ 2.0m までの範囲に約 90% 以上が分布しており、地表から深くなるにつれて減少する傾向にあった。また、両地点とも地下茎の分布は緩いシルト層及び砂質土層で確認され、粘性土層では確認されなかった。

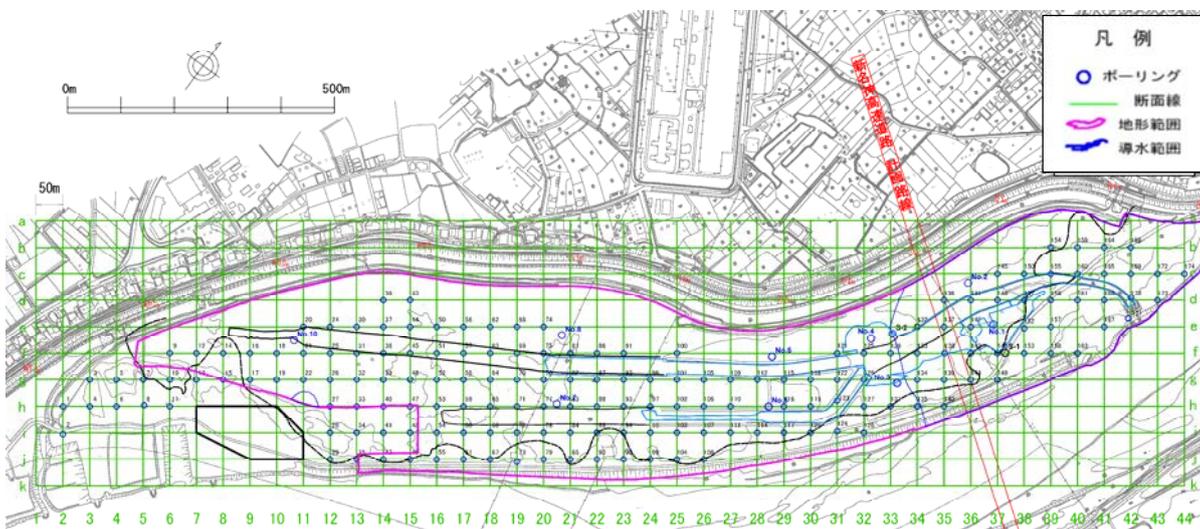
図 3.3.6.1 3次元地盤モデル作成に使用したデータの分布

項目	数量	出典
土質縦断面図	11断面	「鶴殿ヨシ原地区地質調査業務」(平成17年3月) 国土交通省近畿地方整備局淀川河川事務所
土質横断面図	44断面	「鶴殿ヨシ原地区地質調査業務」(平成17年3月) 国土交通省近畿地方整備局淀川河川事務所
ボーリングデータ	167孔	「鶴殿ヨシ原地区地質調査業務」(平成17年3月) 国土交通省近畿地方整備局淀川河川事務所
平面測量データ	一式

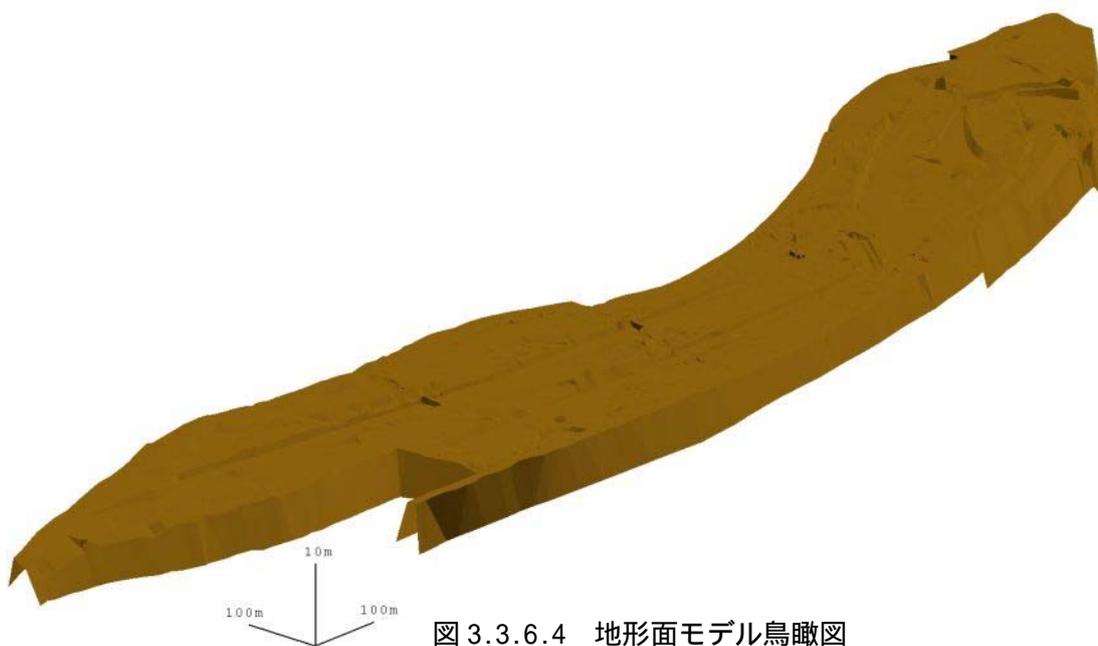
図 3.3.6.4 地形面モデル鳥瞰図

また地形面モデルの作成には、平面測量データに含まれる標高点データを使用し、標高点データの不足が考えられる箇所については平面測量データに含まれる標高点コンターをもとに点を追加した。

作成した地形面の平面図を図 3.3.6.3 に、鳥瞰図を図 3.3.6.4 に示す。

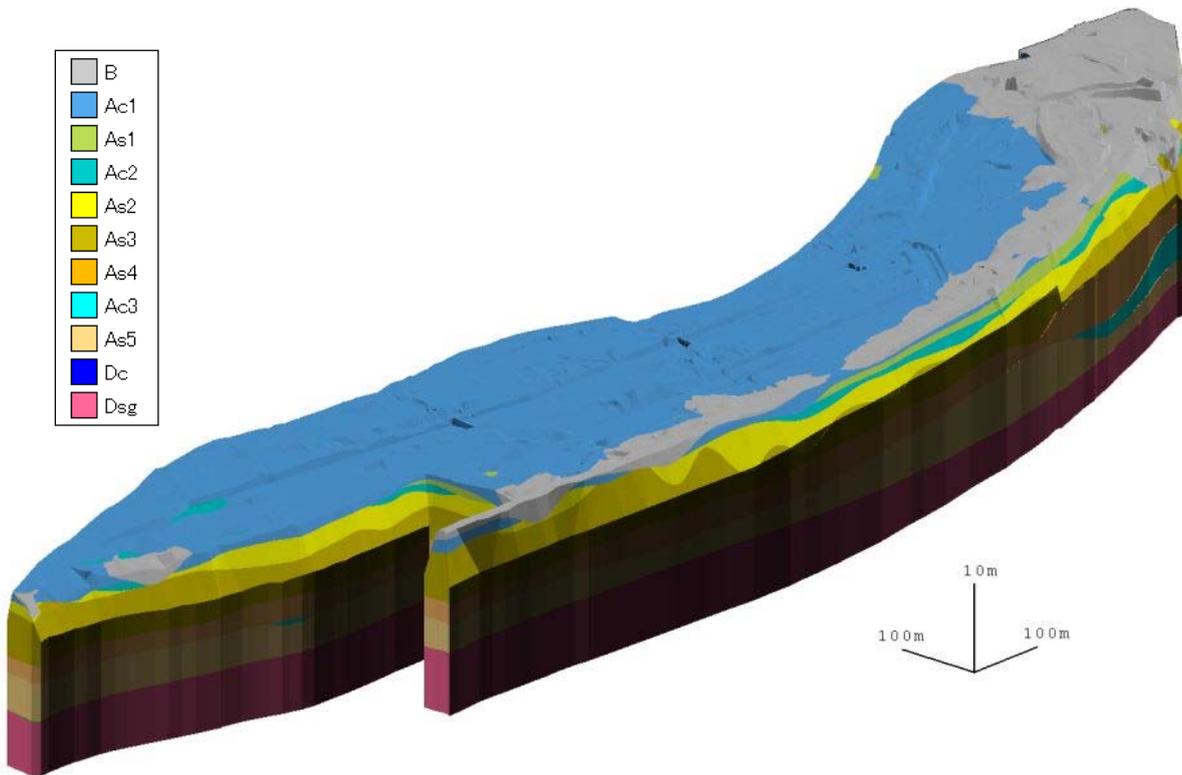
図 3.3.6.5 土質境界面モデル鳥瞰図

モデル名	断面図の記号	備考
盛土外郭面	B	
第一粘土外郭面	Ac1	
第一砂質土外郭面	As1	
第二粘土外郭面	Ac2	
第二砂質土外郭面	As2	
第三砂質土外郭面	As3	
第四砂質土外郭面	As4	
第三粘土外郭面	Ac3	
第五砂質土外郭面	As5	
洪積粘性土外郭面	Dc	
洪積砂礫外郭面	Dsg	下限は標高-10m

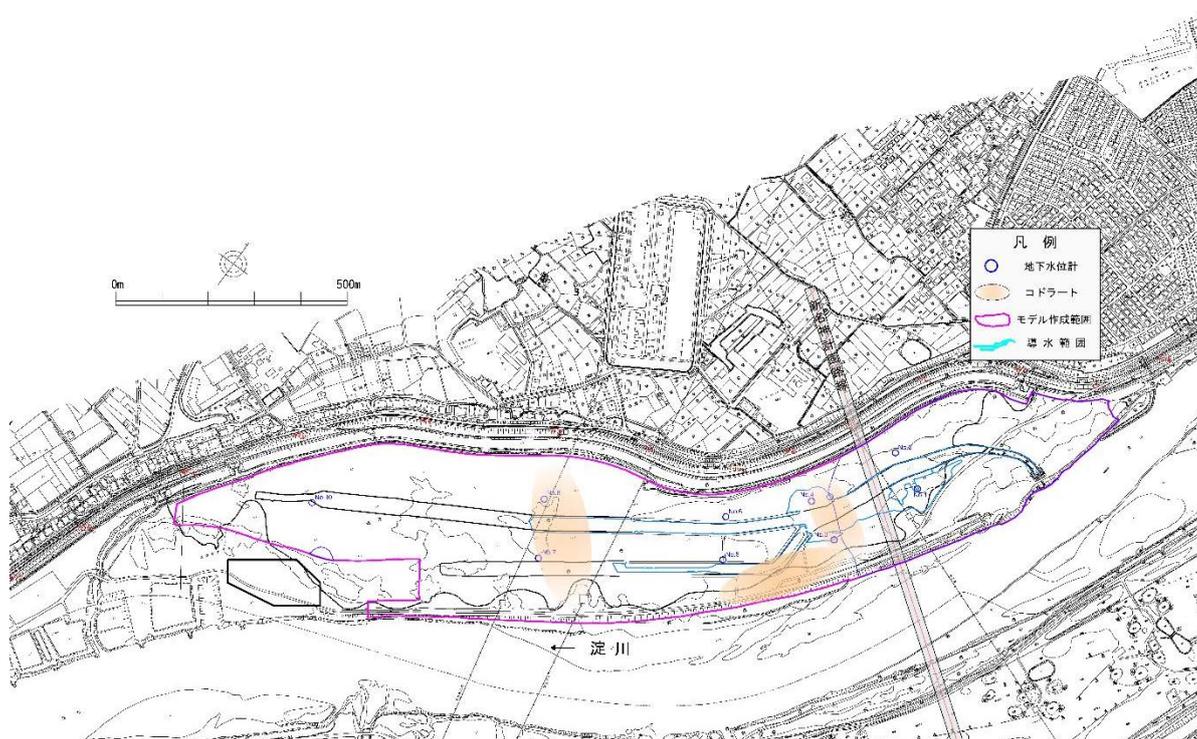
図 3.3.6.6 解析領域平面図

3次元浸透流解析の解析領域は図3.3.6.6に示すように淀川と新川に挟まれた、上下流方向約2km、幅200~400m、面積約0.5km<sup>2</sup>の範囲である。これは、「2)3次元地盤モデル作成」で作成した範囲と同じである。

なお、解析モデルの底面は洪積砂礫と下位の粘性土の境界面とした。また、「2)3次元地盤モデル作成」で作成した3次元地盤モデルの下限は標高-10mであるが、仮に設定した橋脚基礎の設置下限が標高-10.3mであることから、洪積砂礫の下限まで拡大(一部は縮小)した。

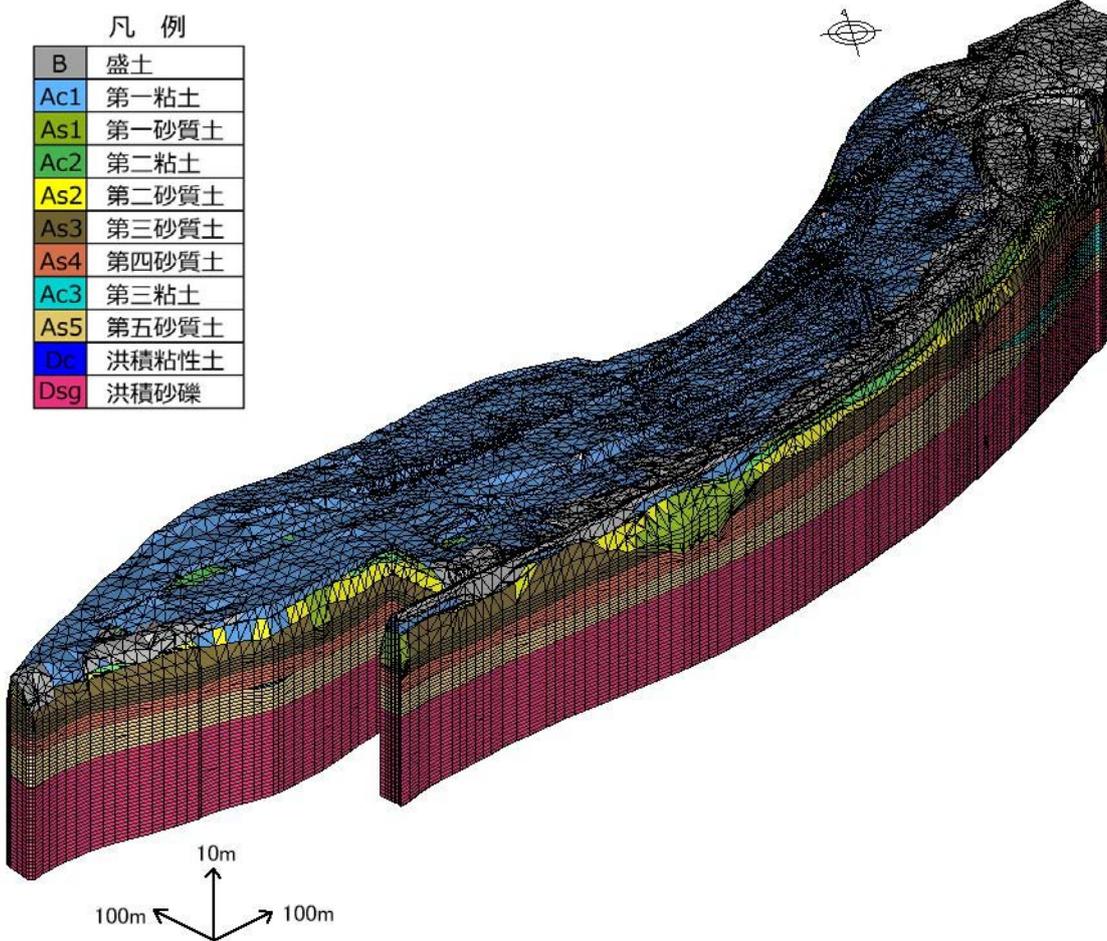
図 3.3.6.8 解析メッシュ鳥瞰図

解析メッシュは、「2) 3次元地盤モデル作成」で作成したメッシュもとに構築した。

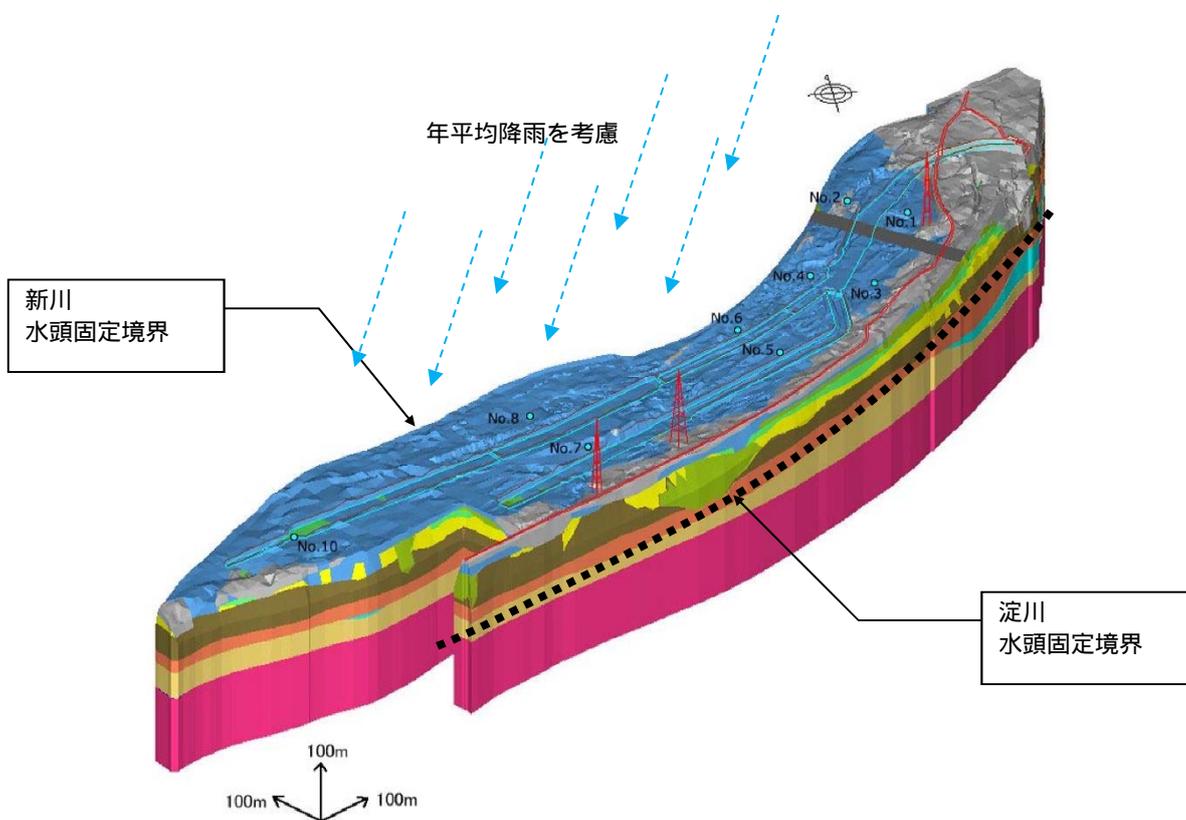
図 3.3.6.11 境界条件概念図

境界位置		境界種別	設定値
地表	(通水前) 全域	降雨浸透境界	平均降水量の 30%
	(通水前) 通水範囲内	水頭固定境界	導水水面標高
	(通水前) 通水範囲外	降雨浸透境界	平均降水量の 30%
側面	淀川	水頭固定境界	河川水位実測値
	新川	水頭固定境界	河川水位実測値
	その他	不透水境界	
底面	洪積砂礫下限	不透水境界

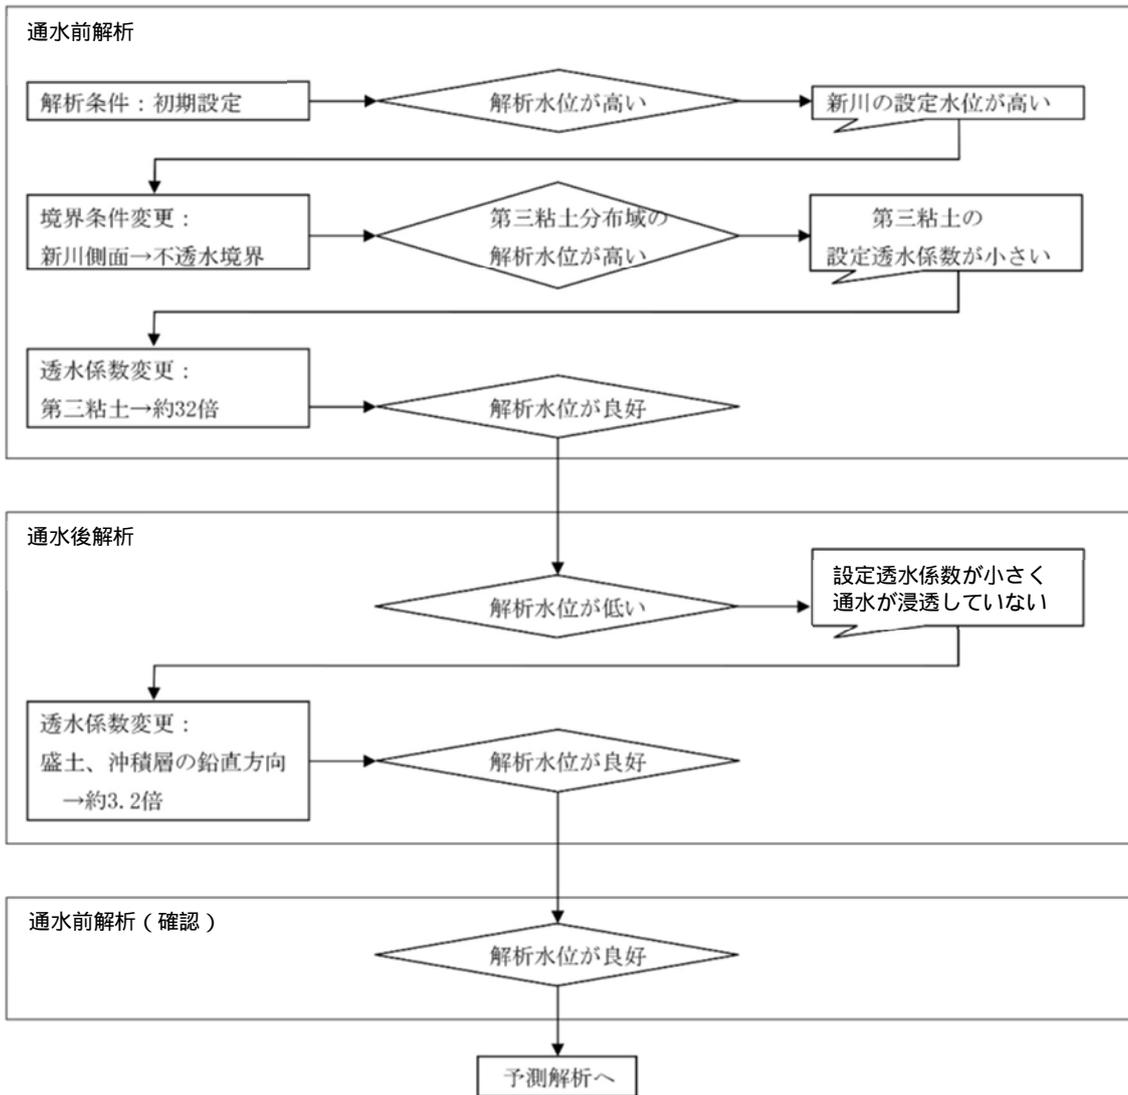
図 3.3.6.12 通水前解析及び通水後解析の主な検討結果

その結果、再現性が図れた通水後解析の結果と大きな差はなかったため、通水前後両方の地下水位分布を概ね再現できたと判断した。

通水前解析及び通水後解析の再現性評価の検討フローを図3.3.6.12に、通水前及び通水後解析の検討結果について、表3.3.6.9～表3.3.6.11及び図3.3.6.13～図3.3.6.16に示す。

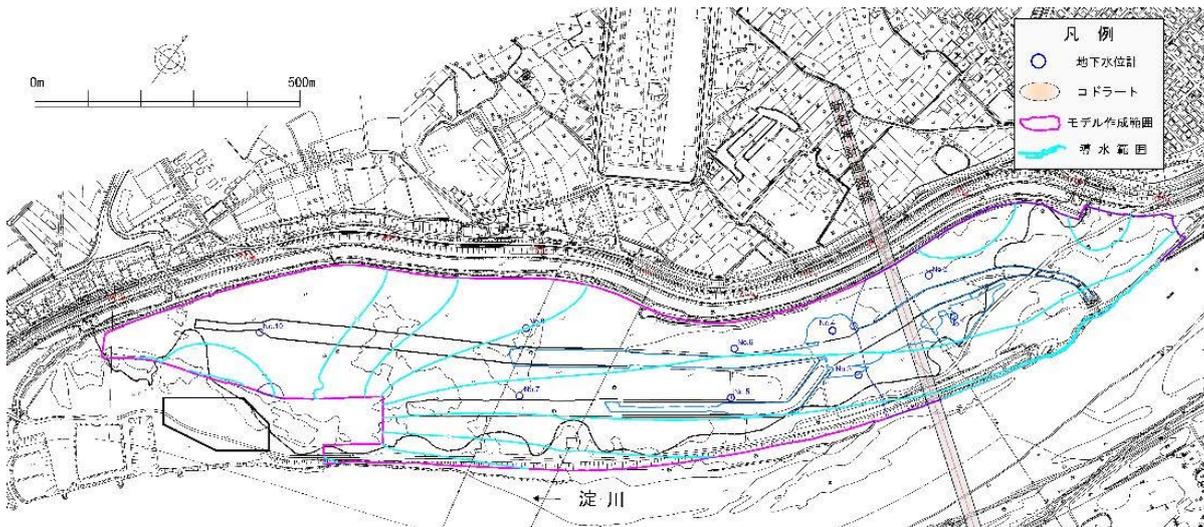
図 3.3.6.13 解析地下水位コンター図（通水前解析最適ケース）

観測孔名	孔口標高 (E.L.m)	実測水位 (E.L.m)	解析水位 (E.L.m)	水位誤差 (m)	備考
No.1	10.75	4.47	4.48	0.02	導水時は水没
No.2	10.92	4.51	4.58	0.07	
No.3	10.54	4.34	4.33	-0.01	
No.4	10.15	4.35	4.45	0.11	導水時は水没
No.5	10.24	4.38	4.28	-0.09	
No.6	9.82	4.42	4.41	-0.01	
No.7	9.82	4.41	4.31	-0.10	
No.8	9.66	4.62	4.60	-0.01	
No.10	9.71	4.52	5.06	0.55	適切な境界条件が設定できない
誤差二乗平均平方根		全て		0.58	
		No.10を除く		0.19

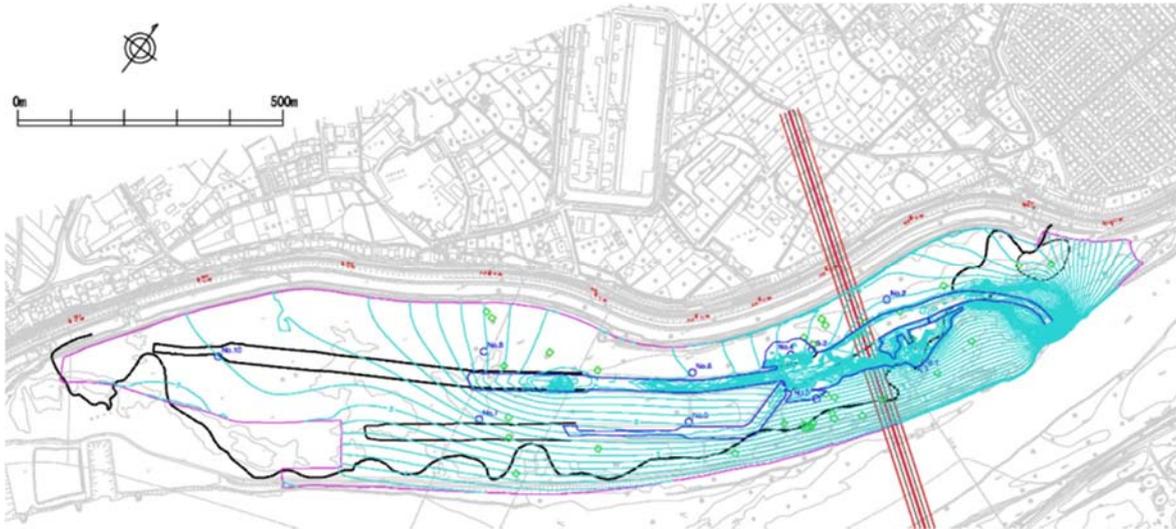
図 3.3.6.15 解析地下水位コンター図（通水後解析最適ケース）

観測孔名	孔口標高 (E.L.m)	実測水位 (E.L.m)	解析水位 (E.L.m)	水位誤差 (m)	備考
S-1	12.11	6.27	6.60	0.33	
S-2	11.05	7.62	7.87	0.25	
No.1	10.75	10.14	8.28	-1.86	導水時は水没
No.2	10.92	8.68	8.20	-0.48	
No.3	10.54	6.88	6.37	-0.51	
No.4	10.15	9.65	7.80	-1.85	導水時は水没
No.5	10.24	6.80	6.05	-0.75	
No.6	9.82	8.50	7.01	-1.49	
No.7	9.82	5.80	5.43	-0.37	
No.8	9.66	6.53	6.36	-0.17	
No.10	9.71	4.46	5.20	0.74	適切な境界条件が設定できない
誤差二乗平均平方根	全て			3.32	
	No.1, 4, 10を除く			1.90

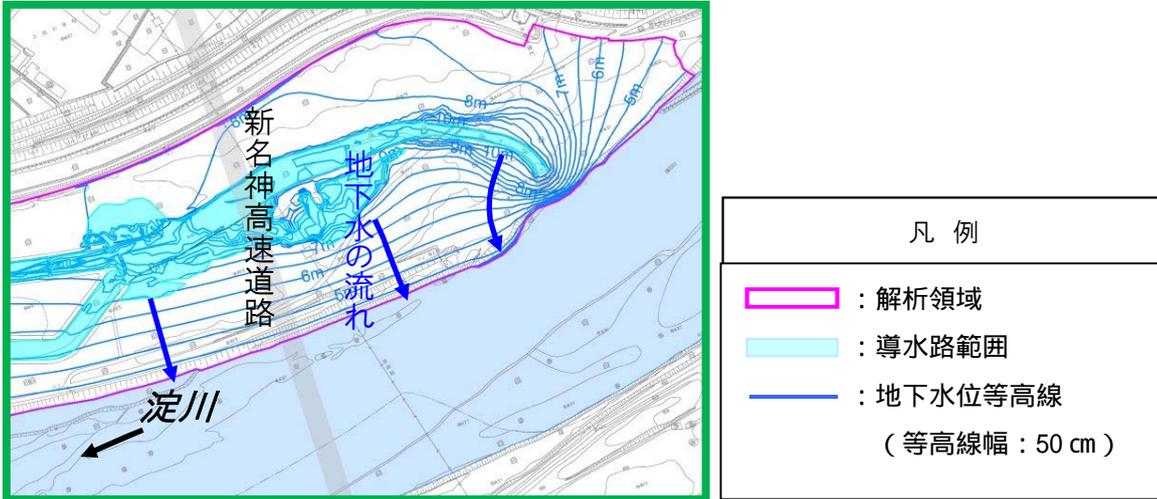
図 3.3.6.17 通水時の地下水の流れ

本解析で得られた結果から、地下水位コンター図等が示すとおり、導水路通水時に供給された水は、図 3.3.7.17 に示す通り、地下に浸透し、河川と直交方向に向かって流れていることが推察される。

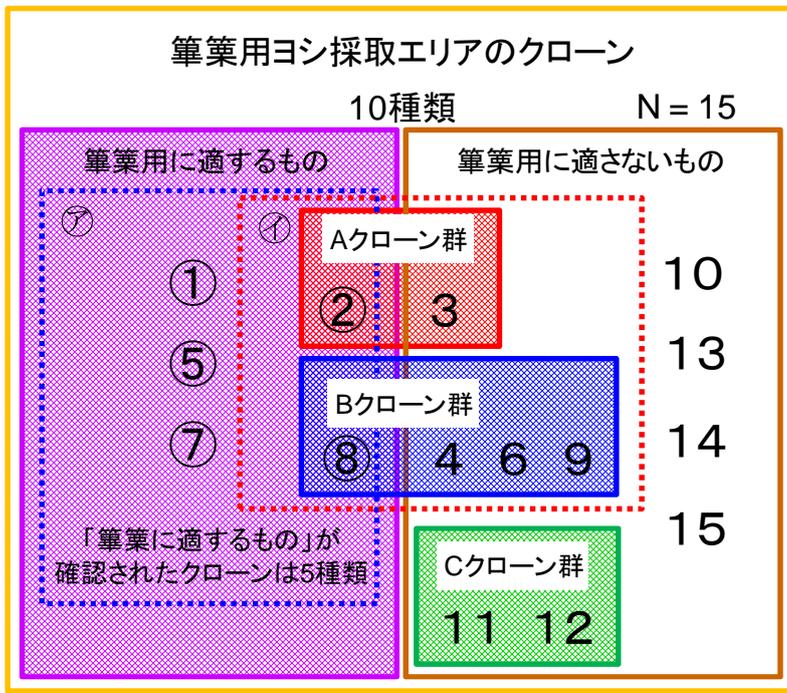
図 3.4.1.3 筆築用ヨシ採取エリアのクローンと筆築用ヨシ適否との関係

筆築用ヨシで5種類のクローンが確認された。また、同一のクローン群であっても、筆築用に適するものと適さないものが確認された。これらのことから筆築用ヨシ採取エリアの各種クローンと筆築用ヨシ適否との関係は図 3.4.1.3 のとおりである。

以上の結果から、筆築用ヨシは特定のある一種のクローンから採取されているものではなく、少なくとも5種類のクローンから採取されていることが確認された。

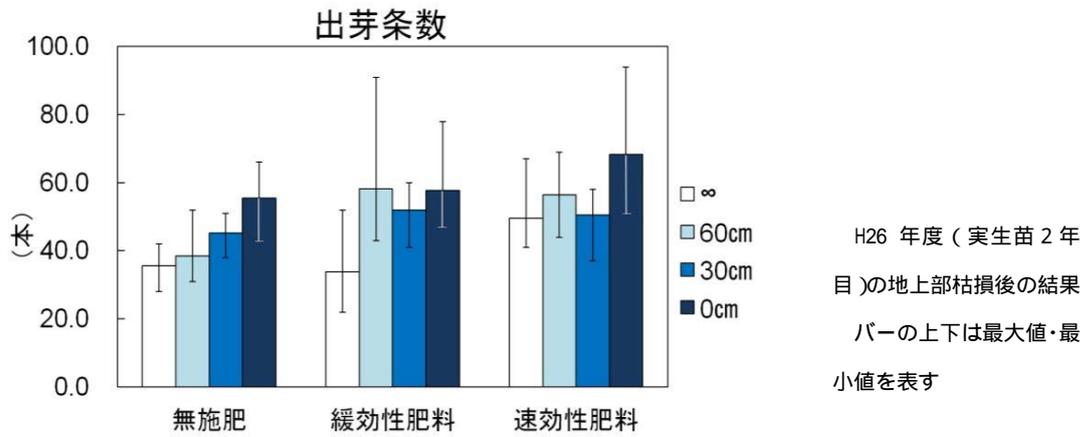
下図に示す通り、地下水位が高い場合に出芽条数が増える傾向が確認された。

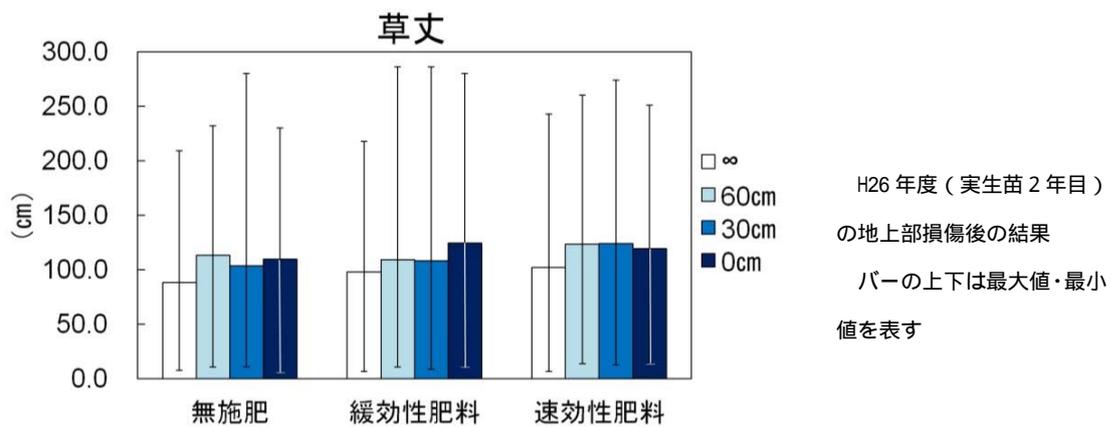
下図に示す通り、個体による差が大きく、明確な傾向は確認できなかった。

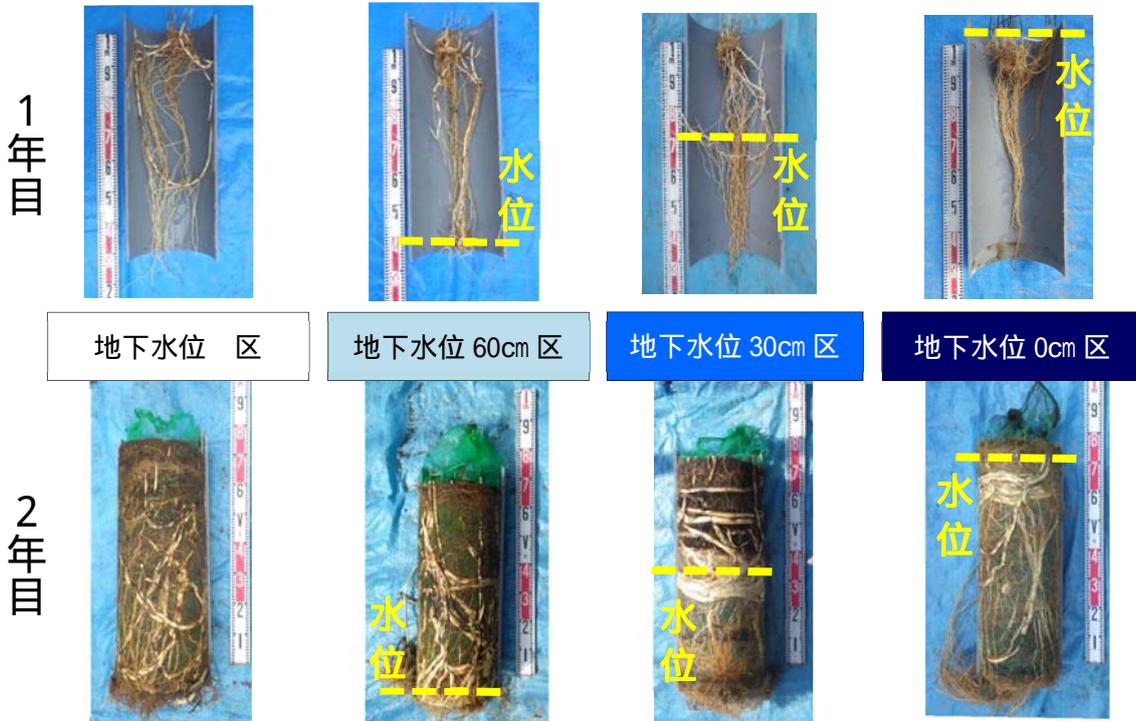
写真 3.5.1.2 根茎発達状況

暴露した状況は、下の写真のとおりである。

地下水位が形成されている地点まで主に、地下茎が発達していることが確認できる。

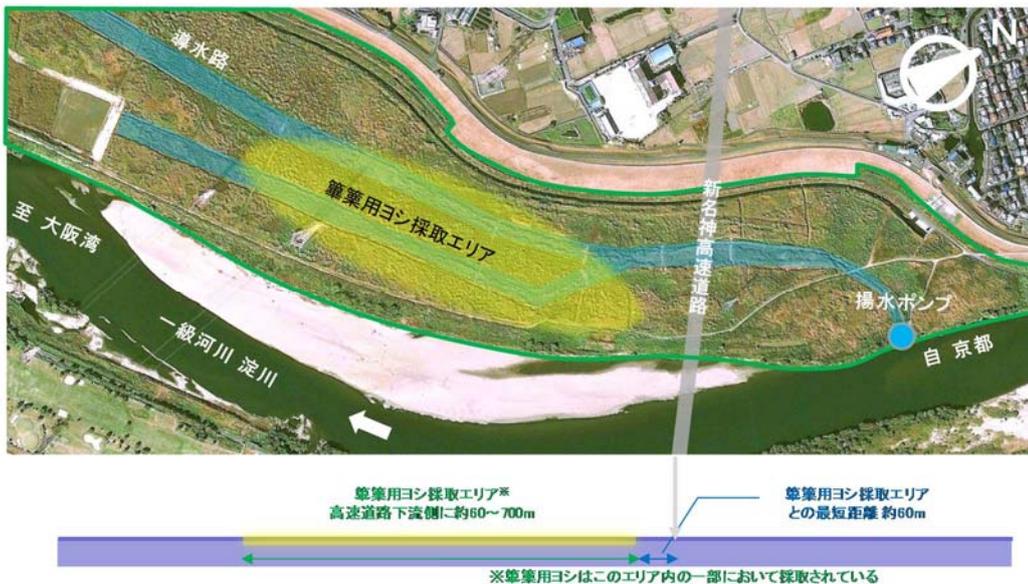
図 4.1.1.1 新名神高速道路と筆築用ヨシ採取エリアの位置関係

筆築用ヨシ採取エリアはその最も近い位置でも計画路線より下流側に約 60m 以上離れていることが確認された。また、筆築用ヨシ採取エリアは、現況の管理用通路より河道側には筆築用ヨシ採取エリアが無いことが確認された。

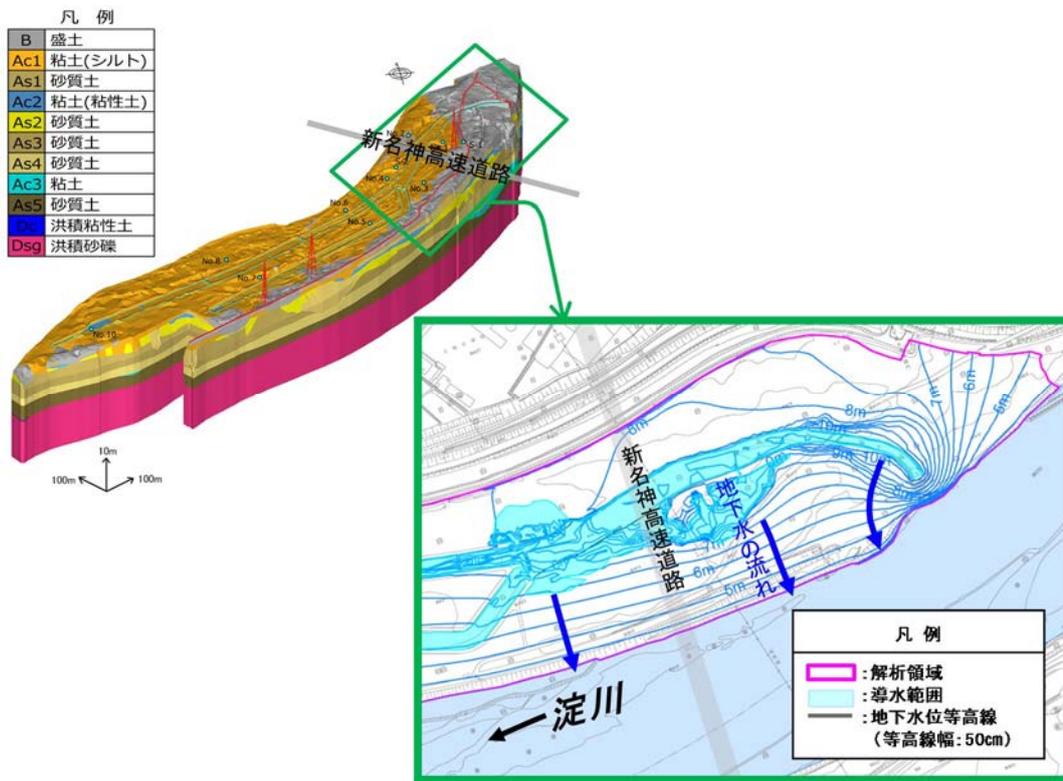
図 4.2.2.1 3次元浸透流解析結果による導水路通水時の地下水位

本報告書 3.3.6 3次元浸透流解析にて、現状の地下水流動を把握している。その結果を用いて、宇治川左岸の高水敷にある向島のヨシ原を通過している阪神高速京都8号線の巨椋大橋の橋脚をもとに、地下水の流れに影響が大きい導水路付近に仮想構造物を配置し、導水路への通水時における地下水流動の変動についてシミュレーションを実施した。

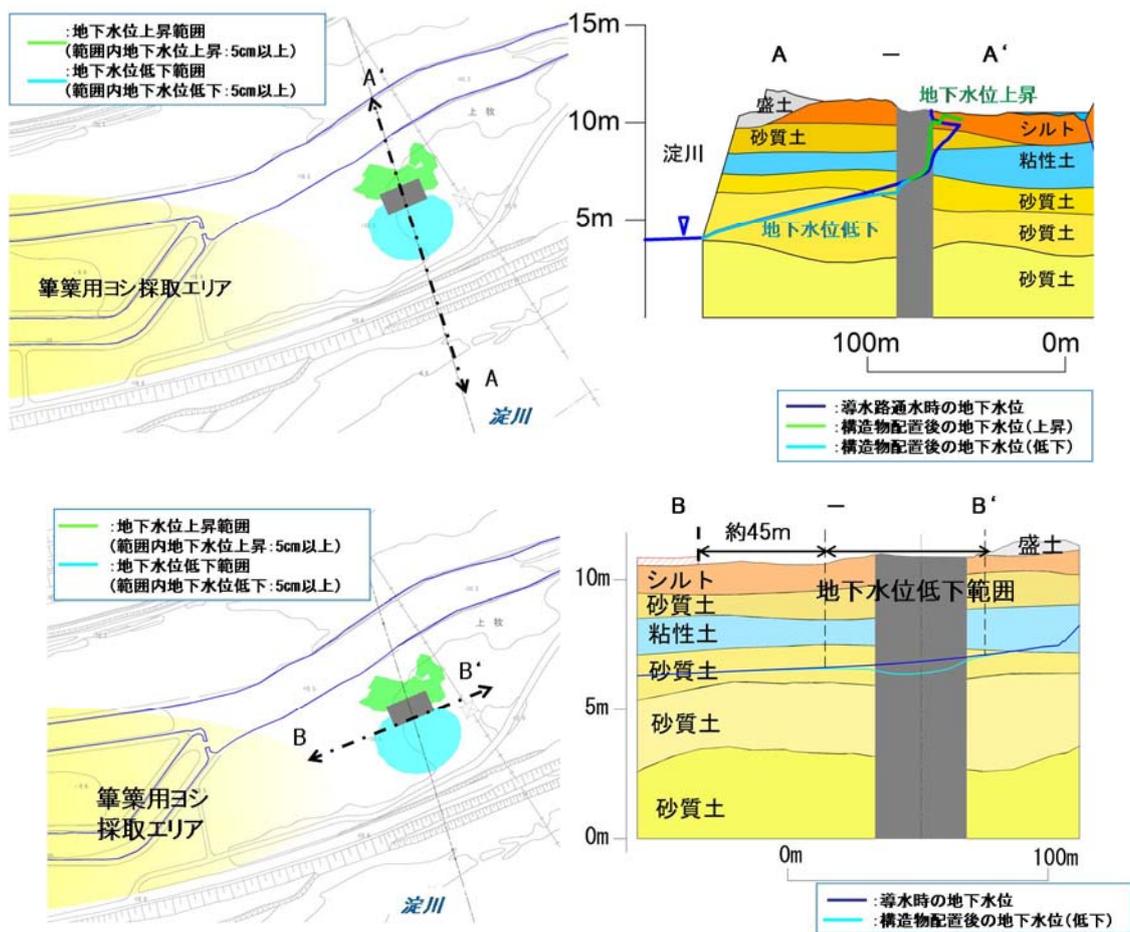
図 4.2.2.3 地下水位変動範囲図

仮想構造物より導水路側の地下水位が上昇し、河道側の地下水位が低下する。
