# 鵜殿ヨシ原における植物調査に関する 報告書

平成 29 年 10 月

新名神高速道路 鵜殿ヨシ原の環境保全に関する検討会

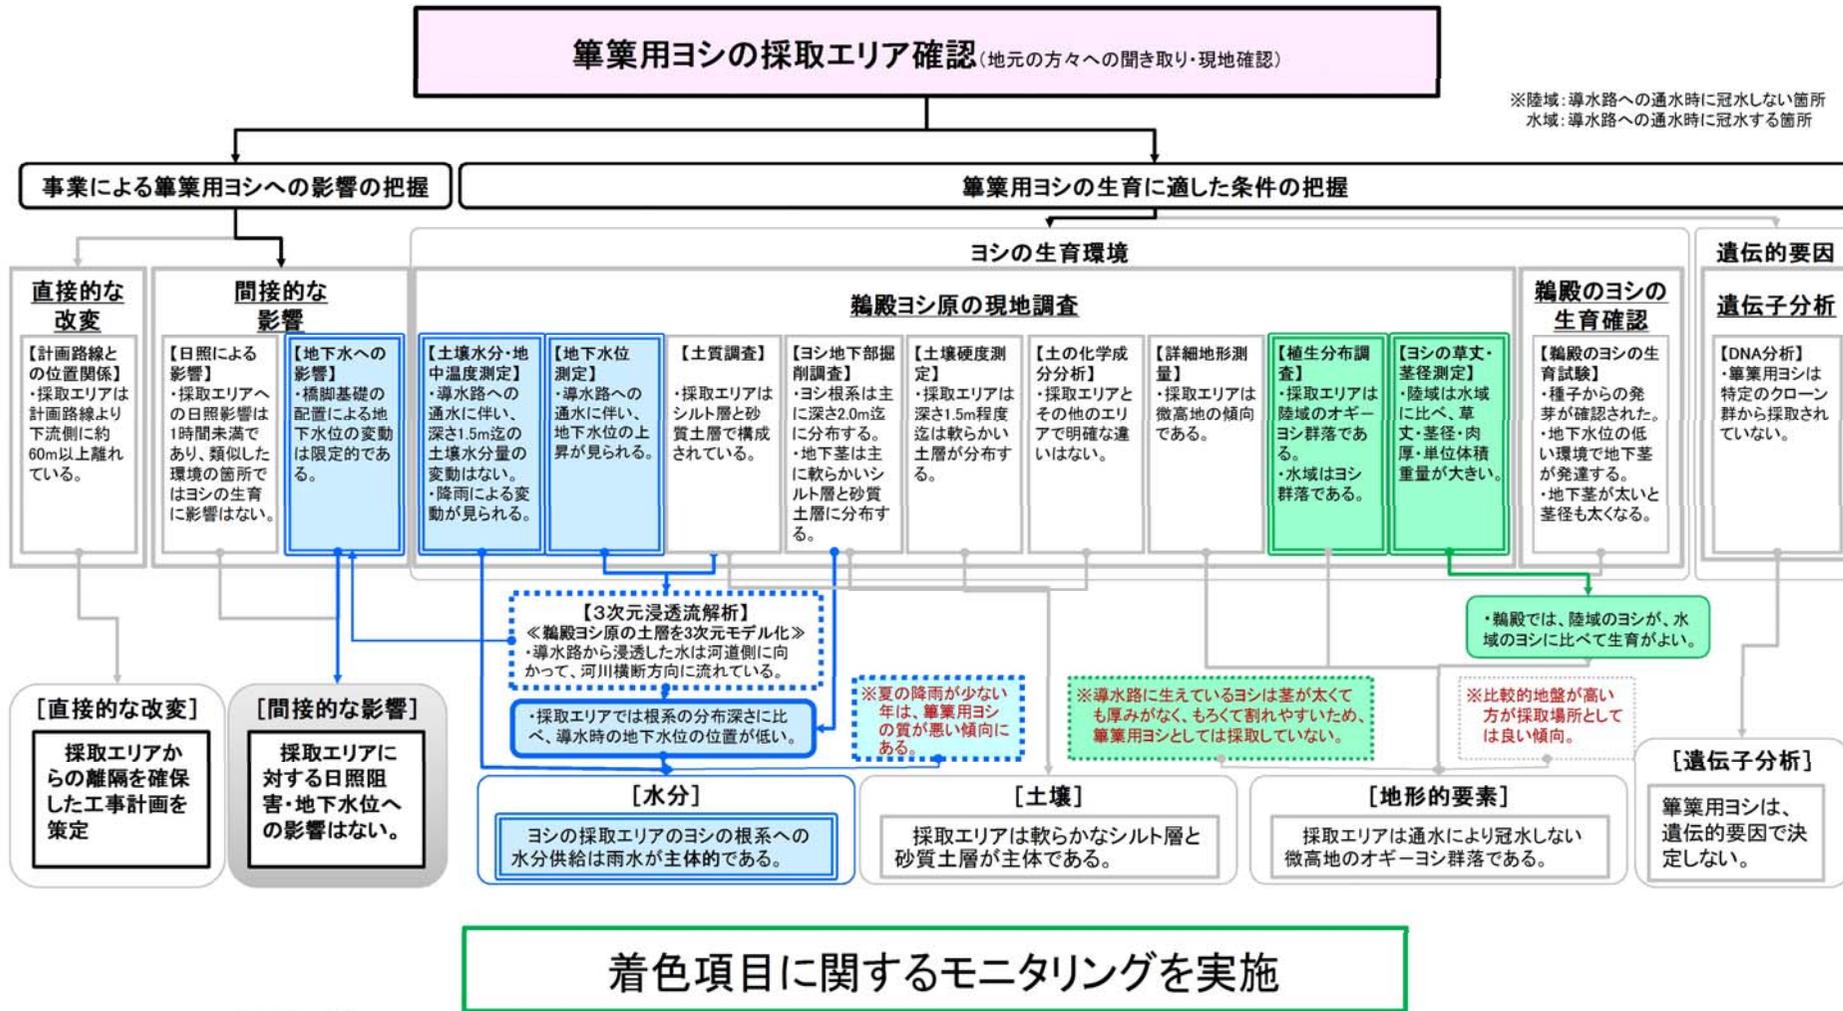
図 5.2.1.2 調査結果とモニタリング項目案

モニタリング項目は、図 5.2.1.2 の着色箇所が、工事実施にあたり把握しておくことが望ましい内容である。
