# 第 4 章 地形調査

## 4.1 調査目的

橋脚の存在による流況変化に伴う、地形変化を監視する。

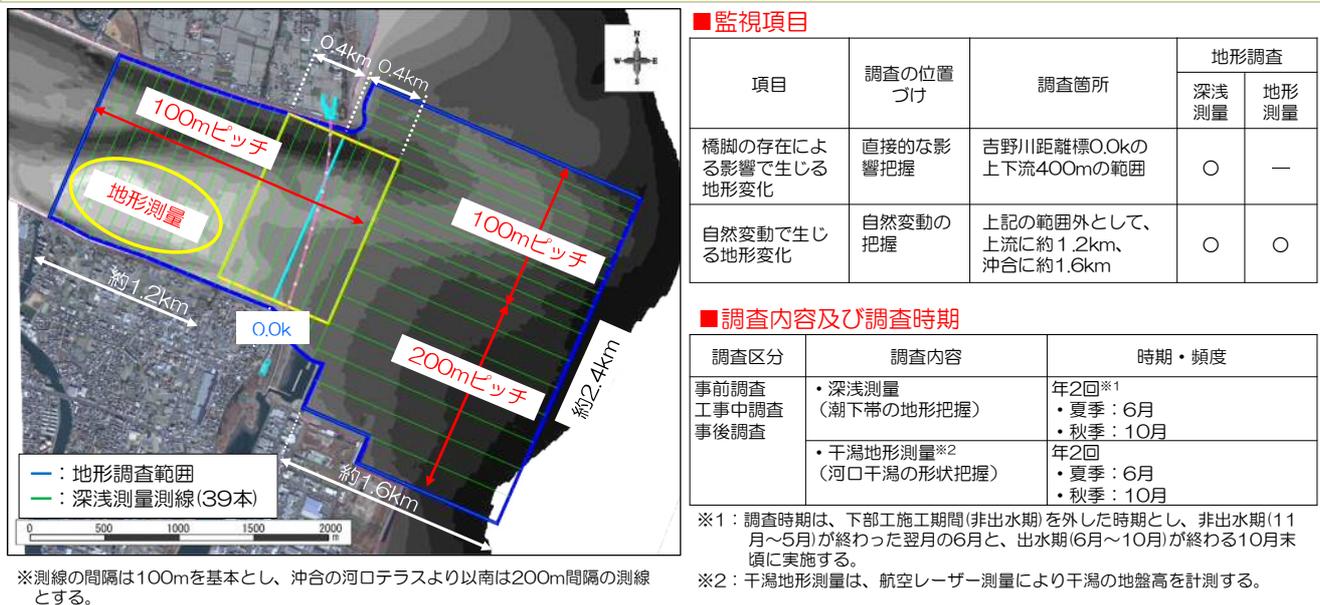
図 4.2-1 地形調査の調査計画

地形調査の調査内容について、環境モニタリング調査計画を策定した第4回検討会(平成26年8月27日開催)を参考に、図4.2-1に整理して示す。

橋脚の存在による流況変化によって生じる地形変化の監視として、下記に着目した調査を行う。

- ・橋脚の存在による影響で生じる地形変化
  - ・自然変動で生じる地形変化
- ※工事浚渫に伴う地形変化は上記の調査にて把握する。

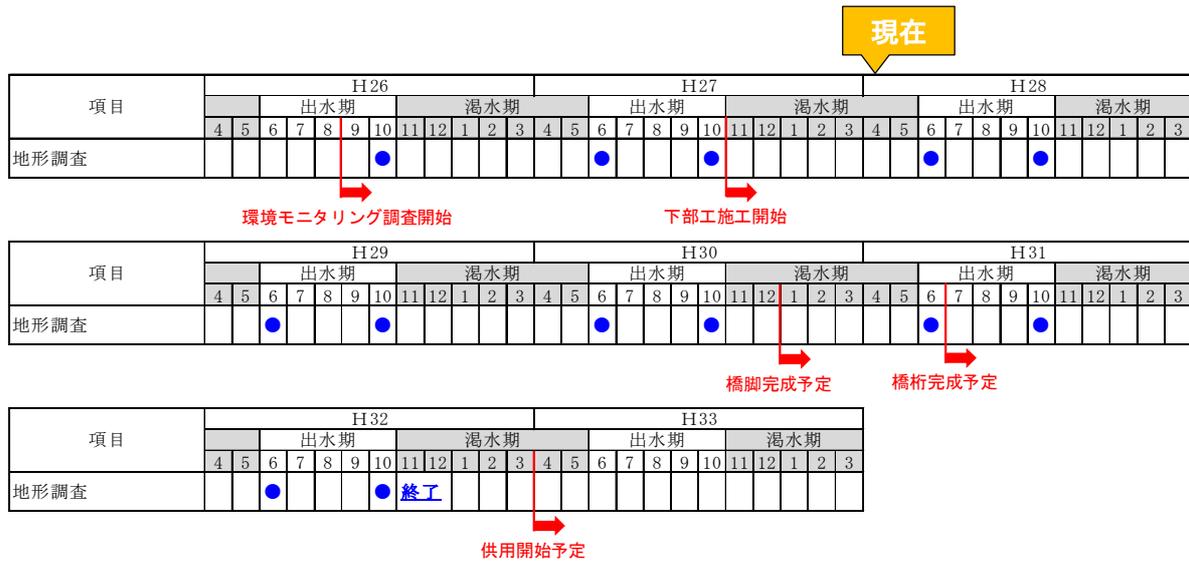
図 4.2-2 地形調査の全体スケジュール

地形調査の全体スケジュールを図 4.2-2 に示す。

- 平成 26 年 10 月調査
  - 深淺測量 平成 26 年 10 月 7 日～9 日
  - 航空レーザー測量 平成 26 年 10 月 8 日
- 平成 27 年 6 月調査
  - 深淺測量 平成 27 年 6 月 1 日～4 日
  - 航空レーザー測量 平成 27 年 6 月 1 日
- 平成 27 年 10 月調査
  - 深淺測量 平成 27 年 10 月 13 日～15 日
  - 航空レーザー測量 平成 27 年 10 月 14 日

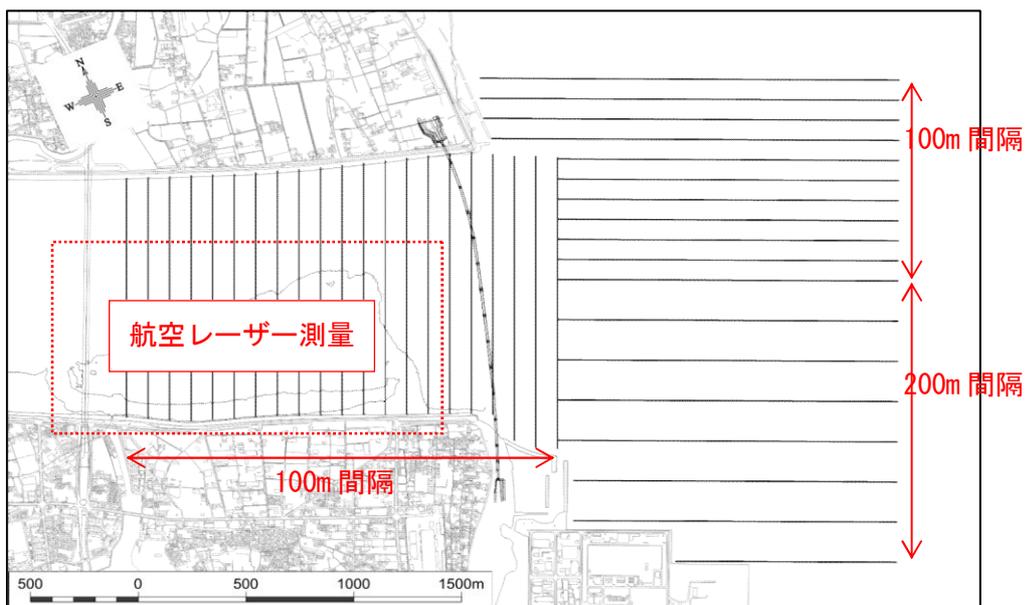
**【調査位置】**

- ・河口域の地形変動を把握することを目的に、阿波しらさぎ大橋下流側(吉野川距離標 1.6km)から河口部沖合(吉野川距離標 0.0kmより沖合に 2.0km)の河口テラスまでの調査範囲を設定。
- ・河川横断方向の測量範囲は、河口テラスの状況を把握するために北側に約 350m とし、南側は人工海浜およびマリニピア埋立地北岸を基準に設定。

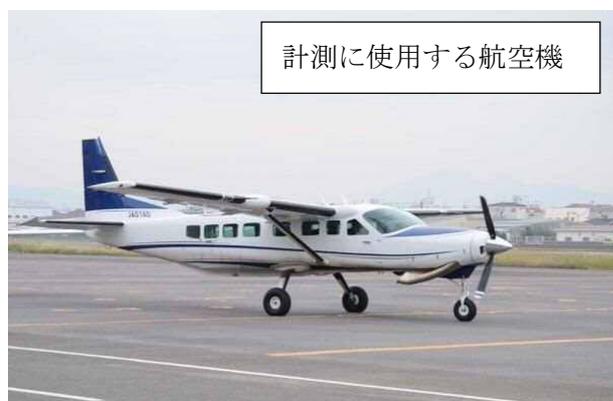
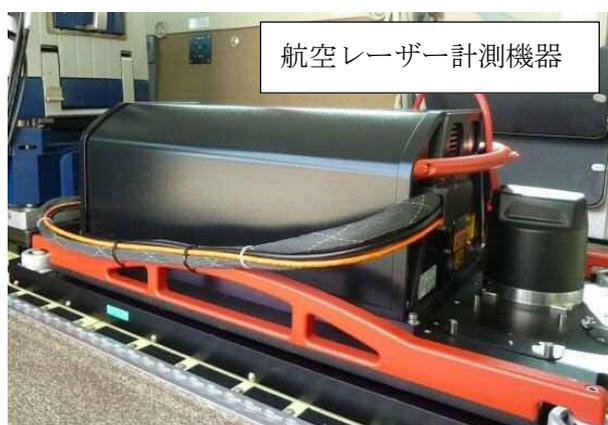
図 4.2-5 航空レーザー測量の実施状況

計測に使用する航空機

航空レーザー計測機器

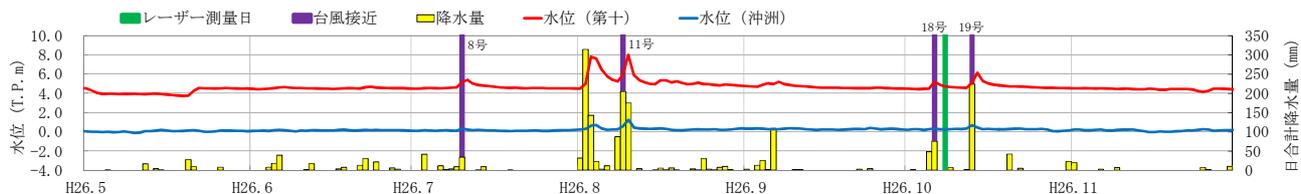
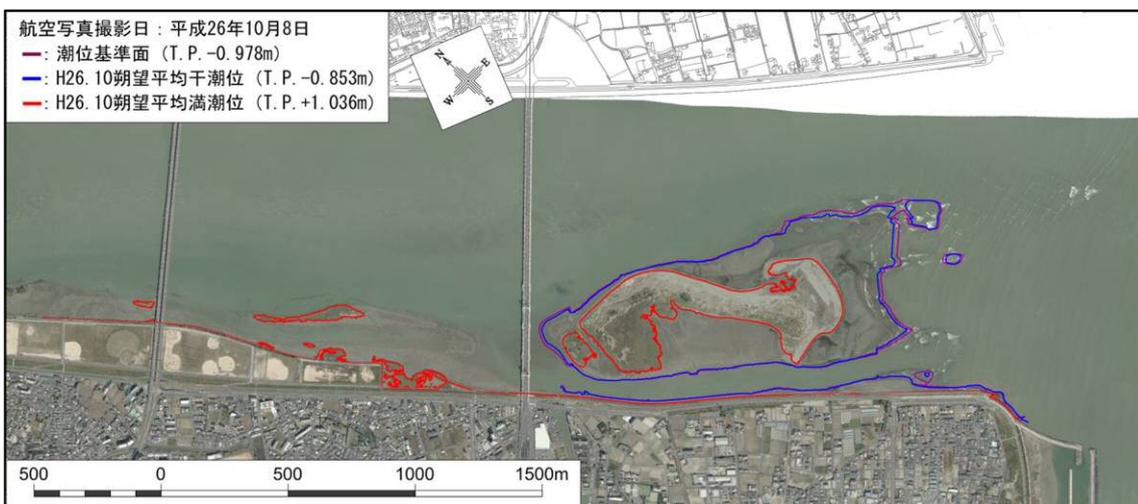
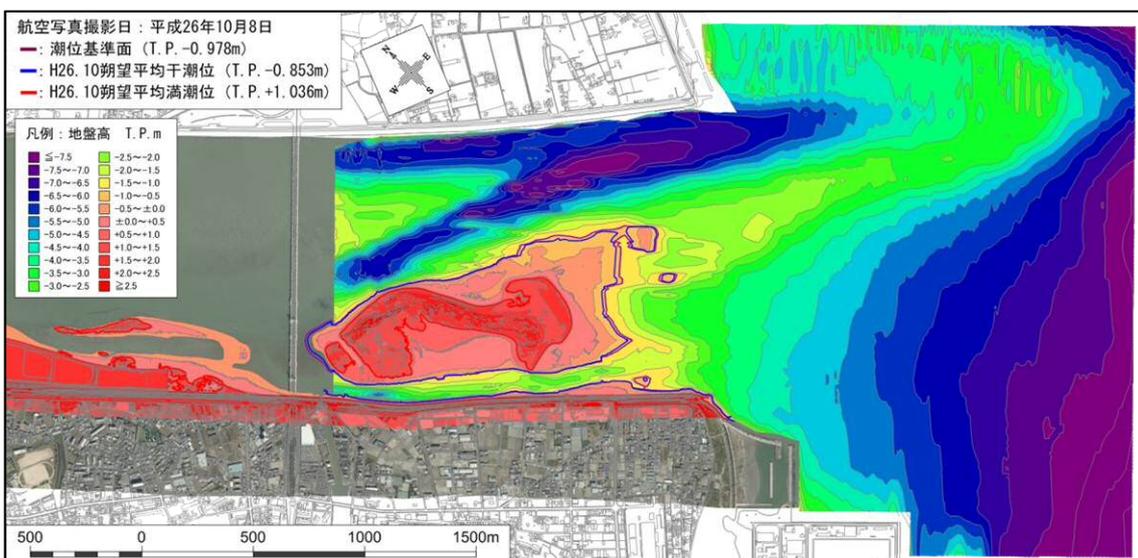
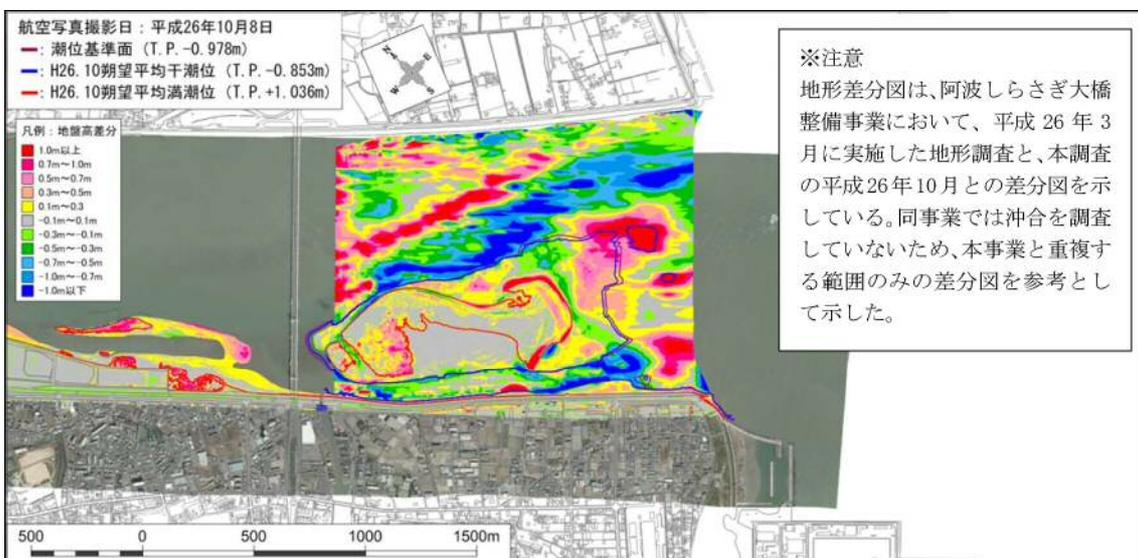
図 4.3-1① 平成26年10月地形調査(水位・降水量、航空写真、地形図、地形差分図(対前回調査))

図 4.3-1 に航空レーザー測量と深淺測量から算出した 1m×1m メッシュの DEM データから作成した地形図と対前回調査の地盤高差分図を示す。

平成 26 年 10 月の地形は、同年 8 月の出水の影響を受けて地形が大きく変化していることが確認され、河口干潟東部では堆積、右岸みお筋部が浸食されたことによって、干潮頃に繋がっていた河口干潟と右岸部が途切れたことが確認された。

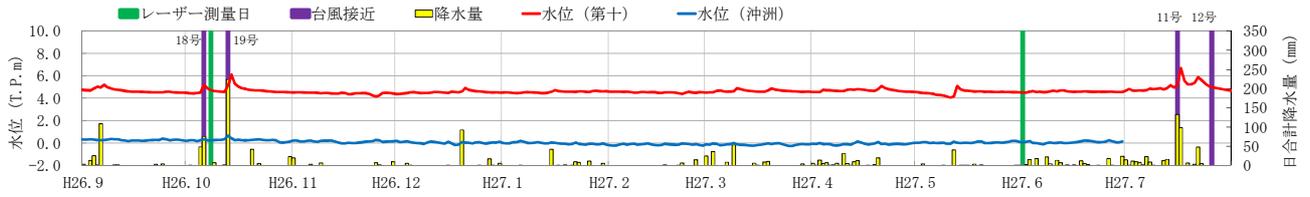
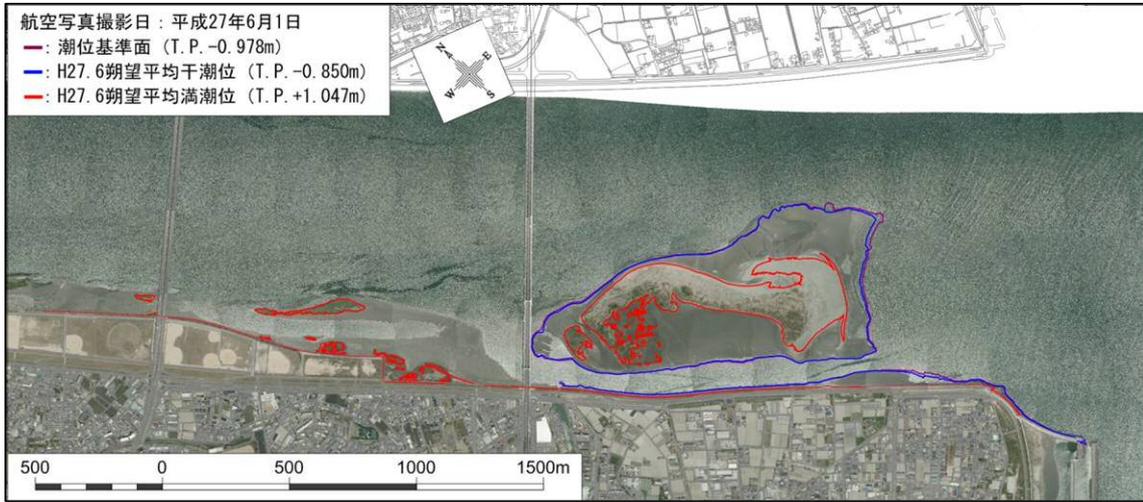
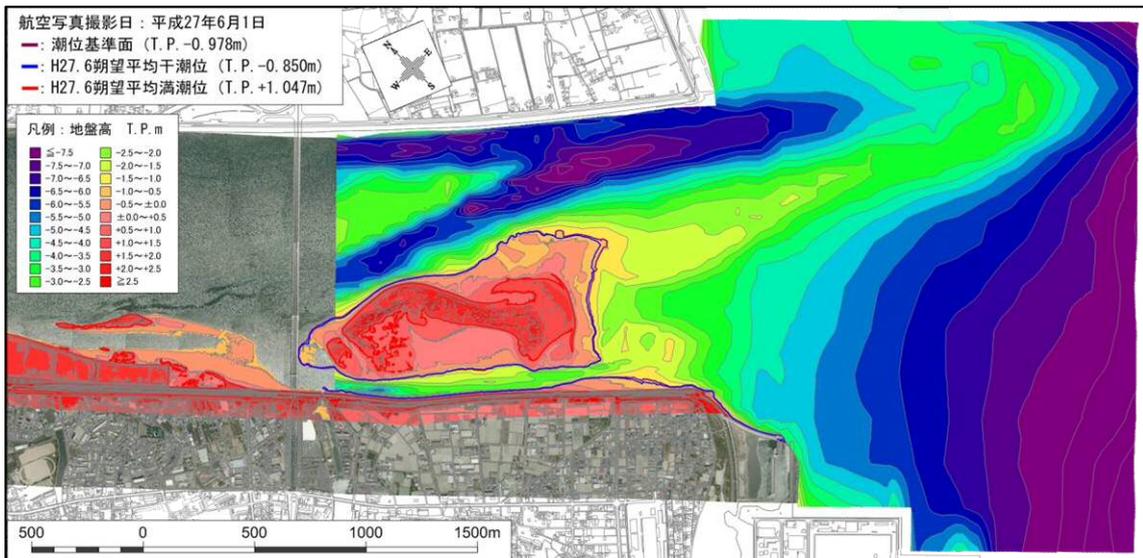
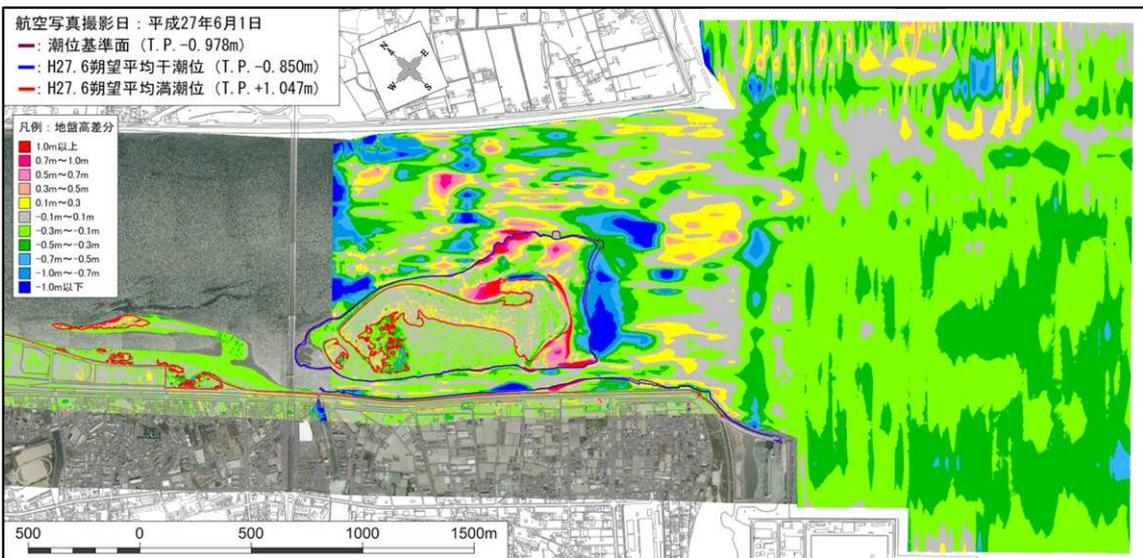
図 4.3-1② 平成 27 年 6 月地形調査(水位・降水量、航空写真、地形図、地形差分図(対前回調査))

平成 27 年 6 月の地形は、前回の調査と比較して沖合全体が 0.1～0.5m 程度浸食され、特に河口干潟東部で 1.0m 前後の浸食があったことから河口干潟の面積が大きく減少したことが確認された。

表 4.3-1 に潮位の変遷を、表 4.3-2 に河口干潟面積の変遷をそれぞれ示す。平成 27 年 6 月の地形調査の結果、朔望平均満潮位の河口干潟面積に大きな差はないものの、年平均潮位、朔望平均潮位、潮位基準面における面積は大きく減少していることが確認された。

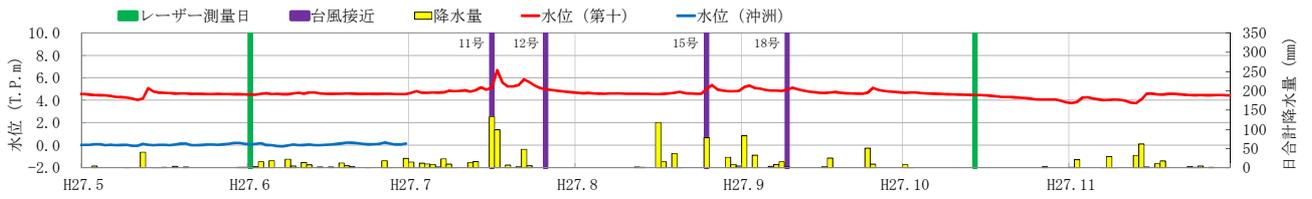
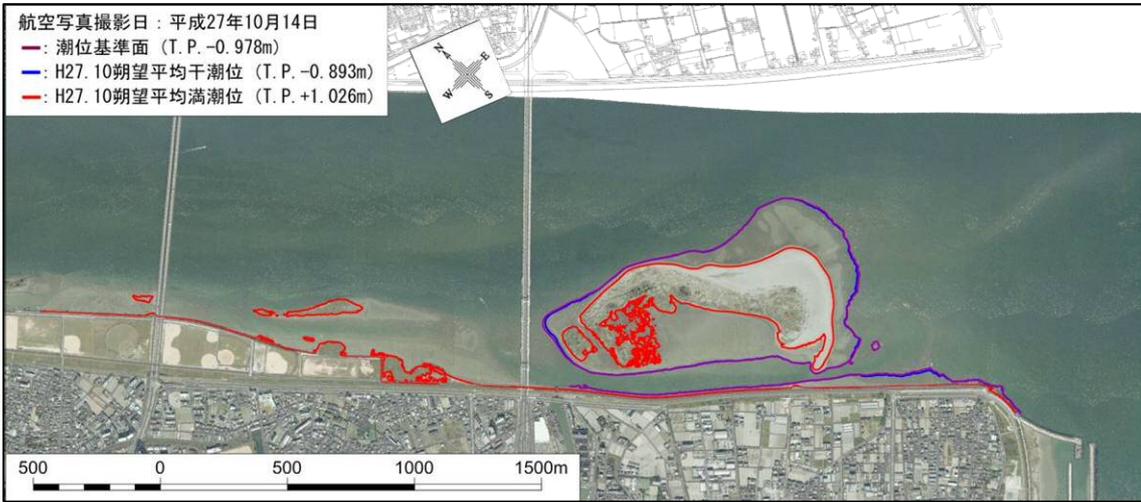
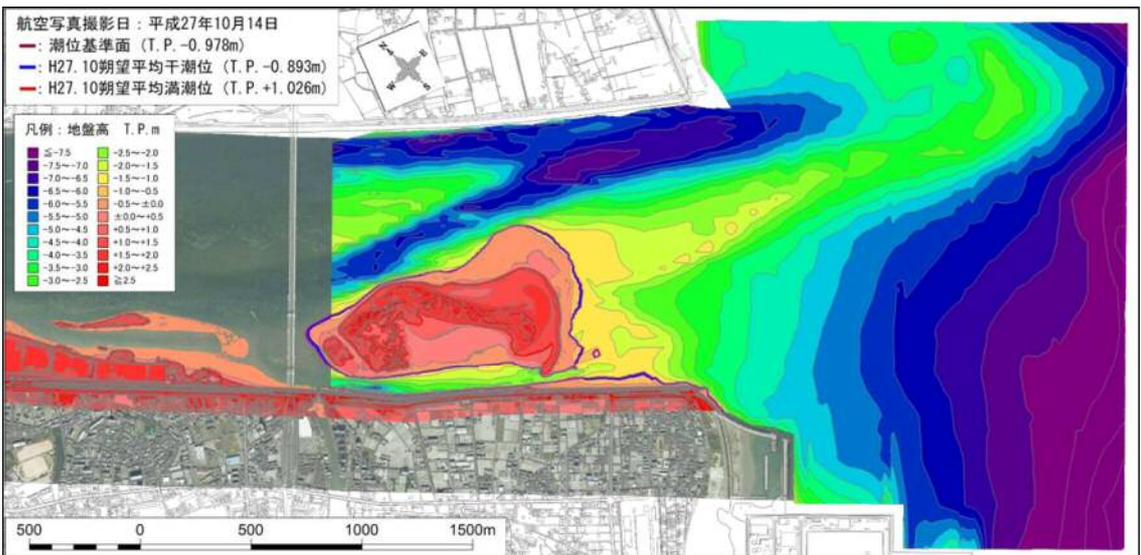
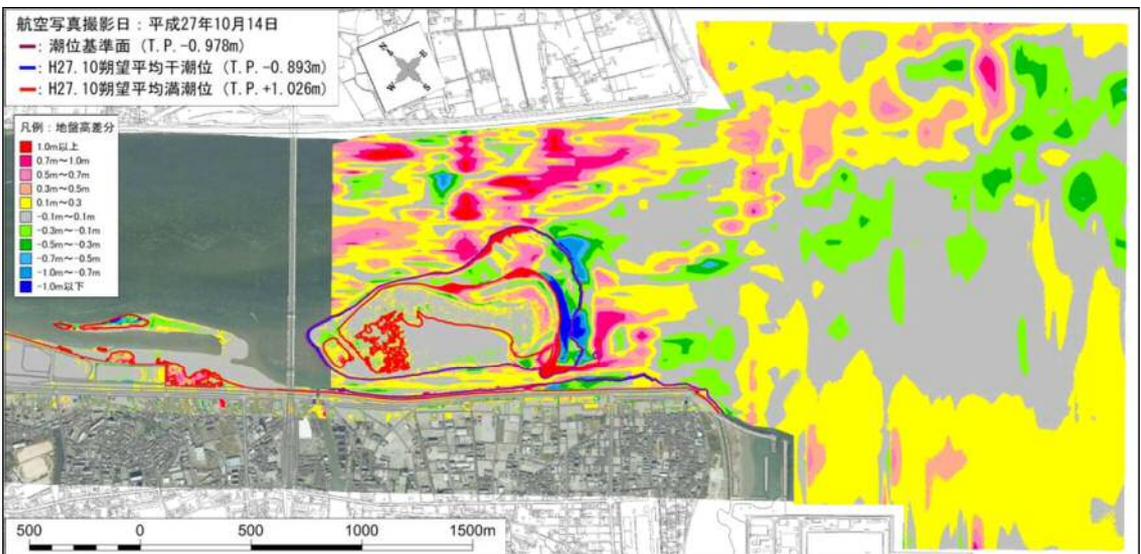
図 4.3-1③ 平成 27 年 10 月地形調査(水位・降水量、航空写真、地形図、地形差分図(対前回調査))

平成 27 年 10 月の地形は、前回の調査と比較して左岸みお筋部が 0.5～1.0m 以上と堆積が顕著であり、さらに、平成 26 年 10 月に右岸みお筋部でも堆積が見られ、河口干潟と右岸部と途切れている状況が再び繋がりがつつある状況が確認された。

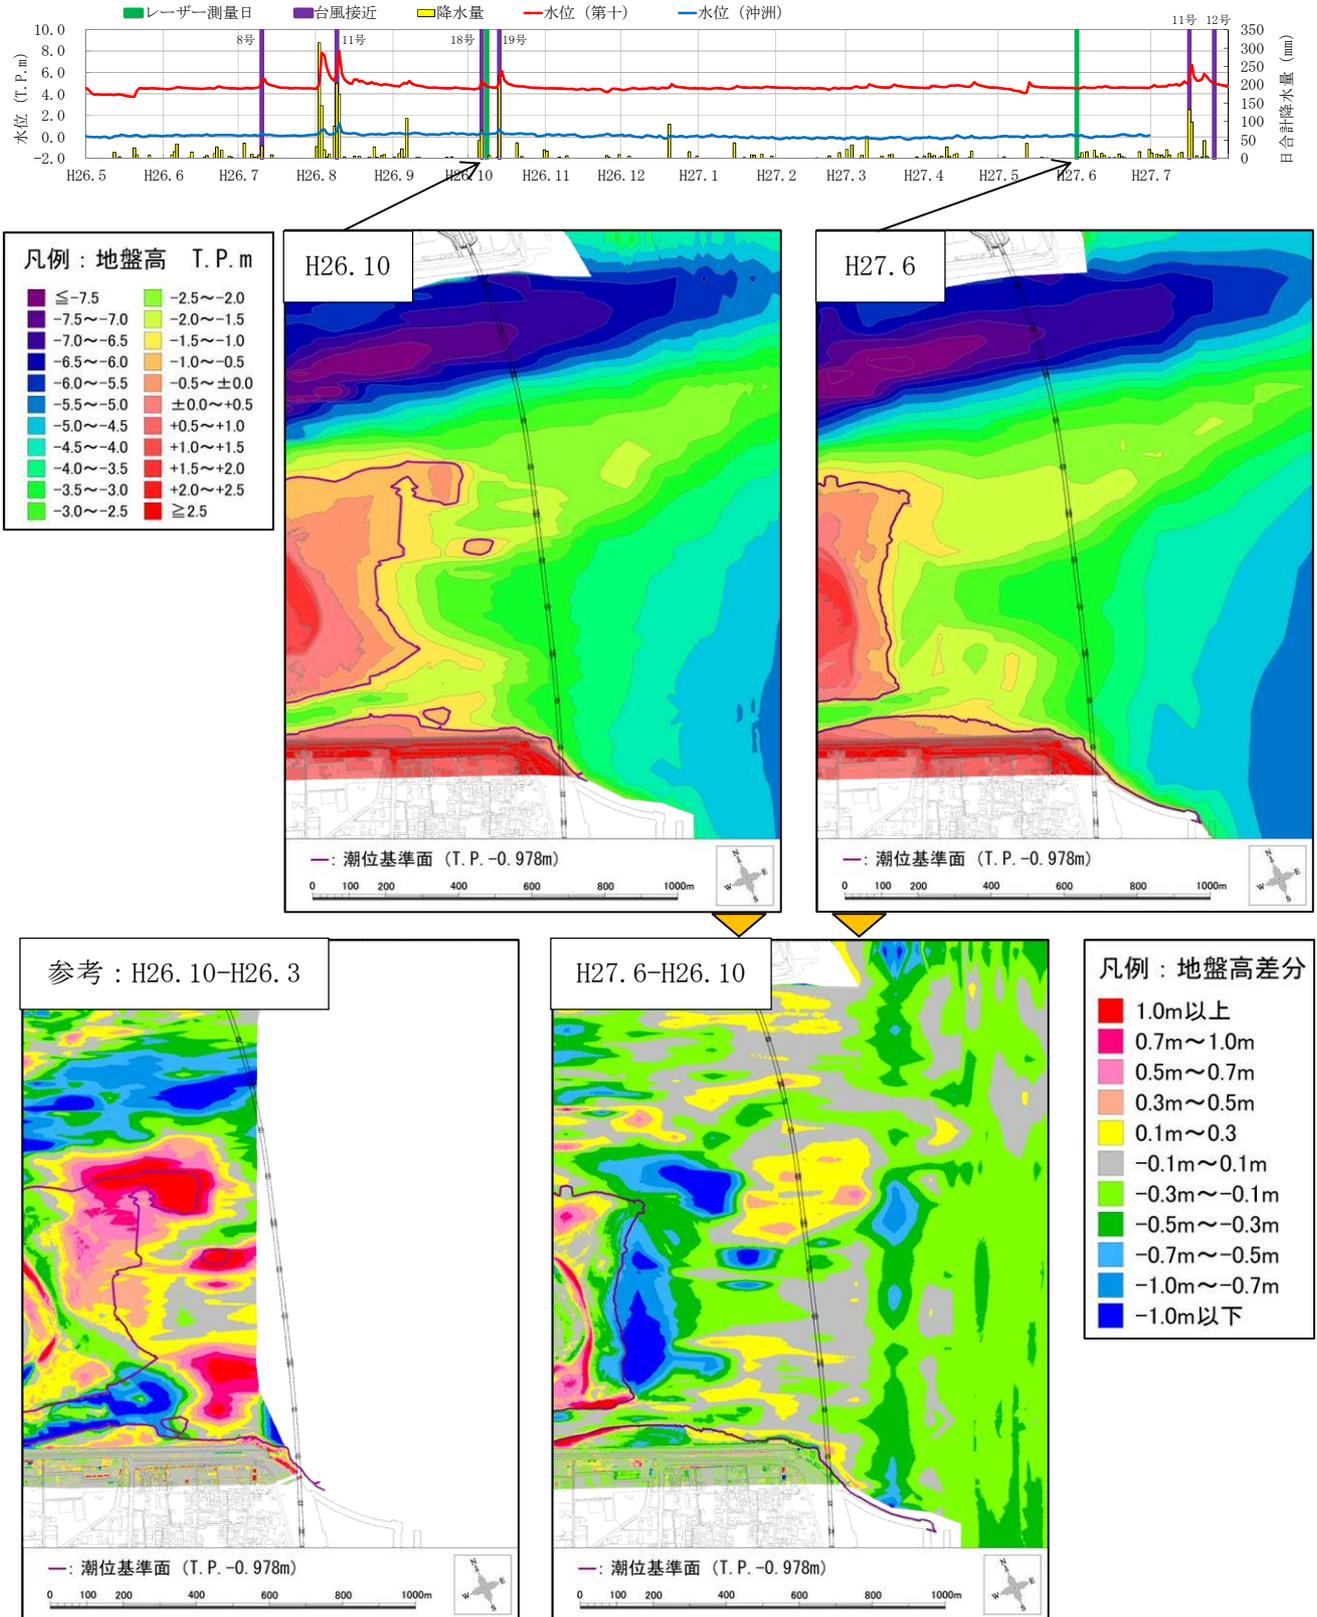
図 4.3-2① 橋脚周辺の地形の変遷(平成26年10月~平成27年6月)

注意) H26.3は阿波しらさぎ大橋整備事業で実施された地形調査のデータを使用した。

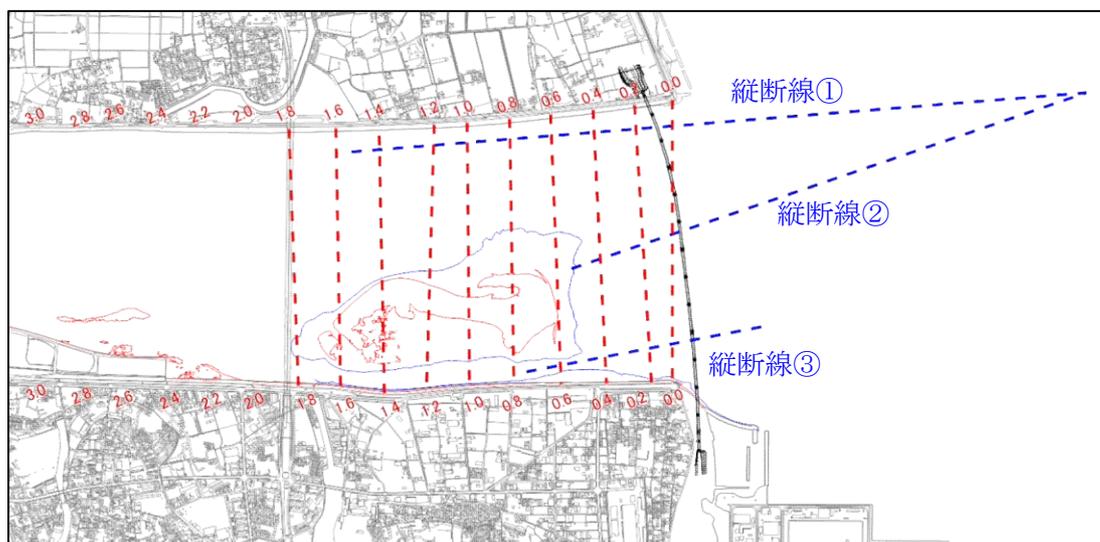
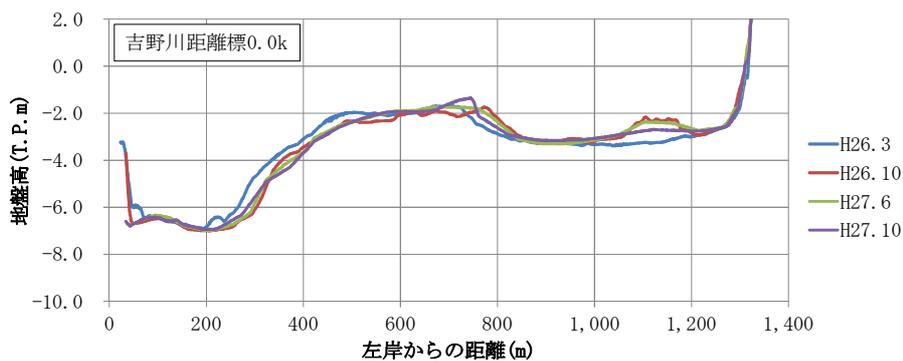
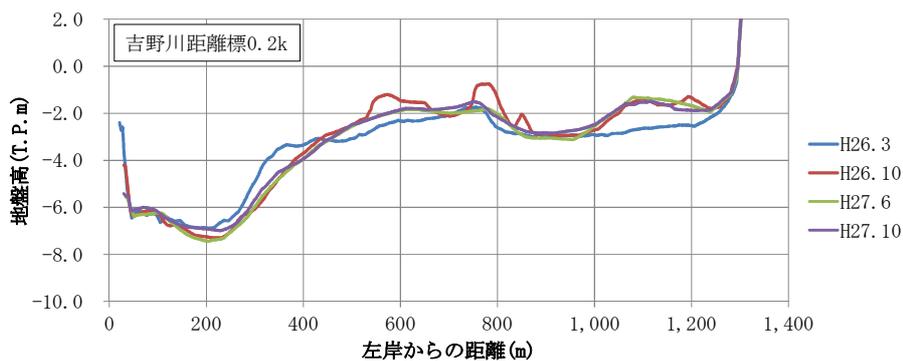
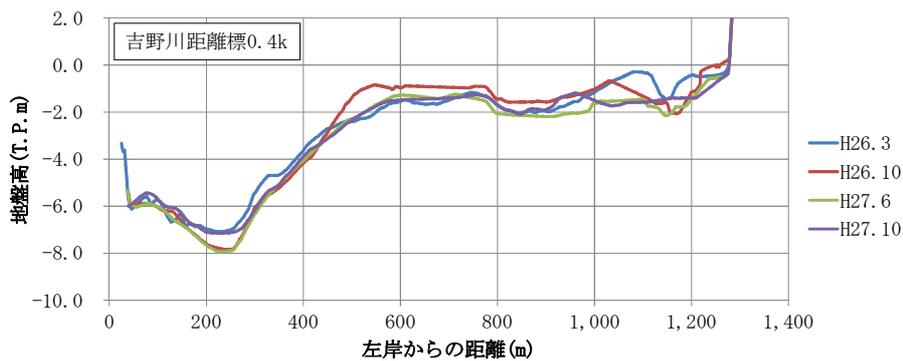
図 4.3-3① 吉野川河口の横断線・縦断線の変遷

吉野川渡河部周辺の地形の変遷を横断線、縦断線から把握するため、図 4.3-3 に整理して示す。
