第4章 地形調査

4.1 調査目的

橋脚の存在による流況変化に伴う、地形変化を監視する。

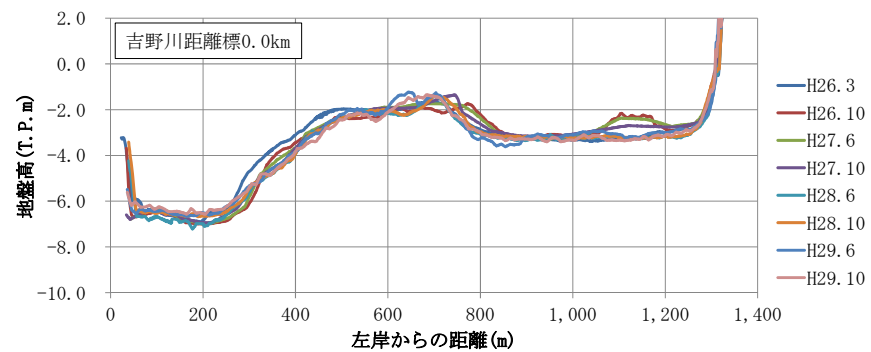
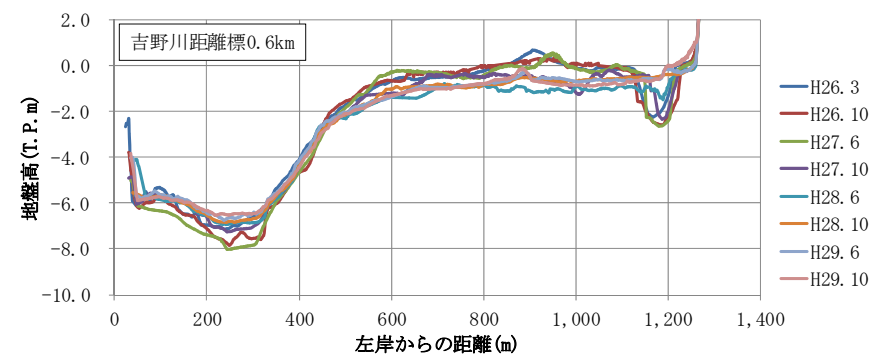
図 4.3-3(1) 吉野川河口の横断線・縦断線の変遷

吉野川渡河部周辺の地形の変遷を横断線、縦断線から把握するため、

図 4.3-3 に整理して示す。
