鵜殿ヨシ原の保全と新名神高速道路の両立を目指して (Ver.7)

鵜殿ヨシ原と新名神高速道路の位置について

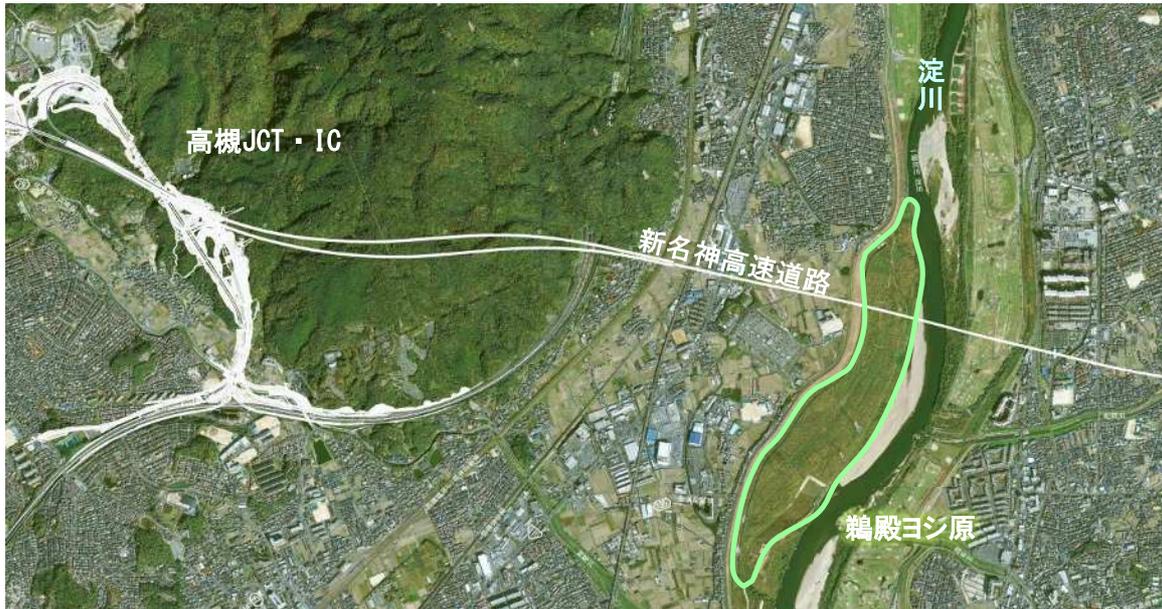
新名神高速道路は、淀川を橋梁で横過する計画となっており、その河川敷にある「鵜殿(うどの)ヨシ原」の一部を通過します。この区間の道路路面の高さは概ね30m、幅員は概ね35mです。また、淀川を通過する延長は約1,000mで、その内、鵜殿ヨシ原を通過する延長は約300mとなっています。

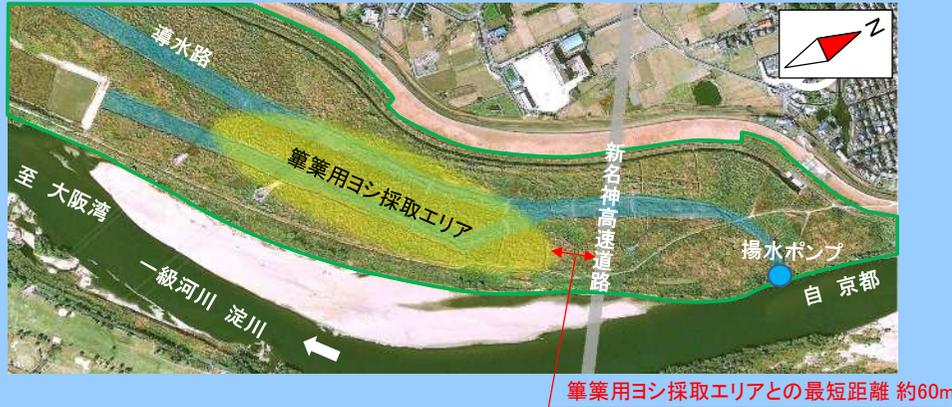
筆簀用ヨシは新名神高速道路計画ルートから南側に約60m以上離れたところで採取されています。これにより、筆簀用ヨシ採取エリアに直接的な影響がないことがわかりました。

■筆簀用ヨシの採取エリアは、採取されている地元の方々の立会により確認しました。

筆簀用ヨシ採取エリアとの最短距離 約60m

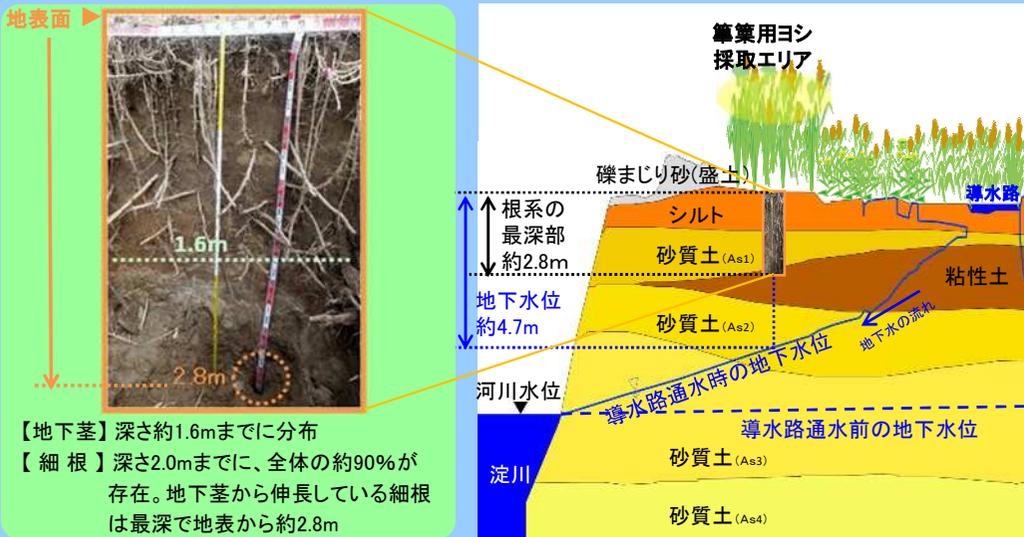
筆簀用ヨシの根系分布と地下水位

筆簀用ヨシの根系(植物の地下部分の総称)が地下水位より高い位置に分布しているため、筆簀用ヨシは、主に雨水から水分供給されていると推察されました。

■地下水位観測計による導水路通水時の地下水位の観測調査と地下を掘削して筆簀用ヨシの根系の分布状況調査を行い、地下水位と筆簀用ヨシの根系の位置関係について確認しました。

【地下茎】深さ約1.6mまでに分布
【細根】深さ2.0mまでに、全体の約90%が存在。地下茎から伸長している細根は最深で地表から約2.8m

筆簀用ヨシ採取エリアのヨシの根系分布

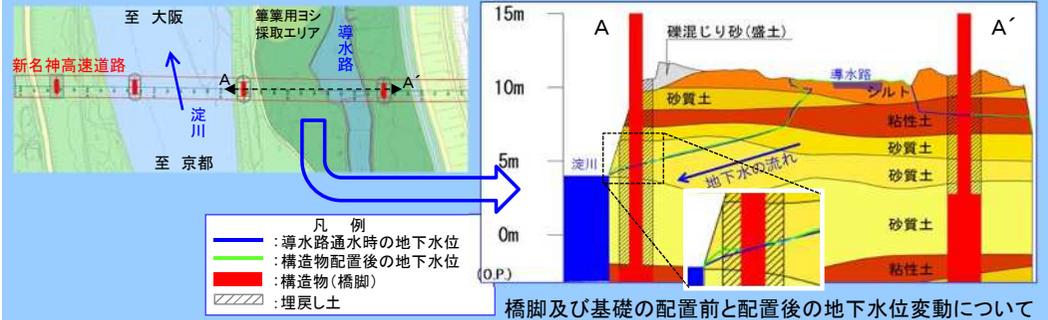
橋脚及び基礎の配置前と配置後の地下水位変動について

新名神高速道路ができることによる地下水の変化は限られているため、筆簀用ヨシ採取エリアへ与える影響はないと推察されました。

■現状の地下水の動きを解析モデルを利用した、橋脚及び基礎を配置した場合のシミュレーション解析により、地下水の変化を確認しました。

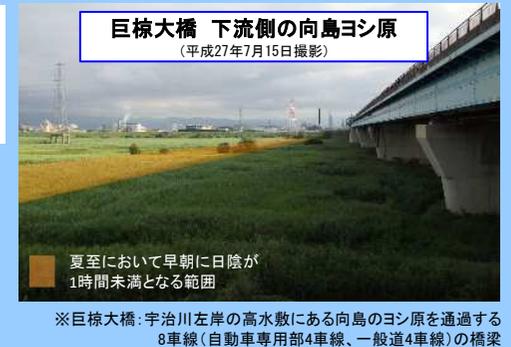
巨椋大橋 下流側の向島ヨシ原 (平成27年7月15日撮影)

筆簀用ヨシ採取エリアに対する日照の影響は、長くとも夏至の早朝において1時間未満に限られており筆簀用ヨシの生育に対する影響はないと推察されました。

■シミュレーション解析及び、「鶺鴒ヨシ原」と類似した環境の「巨椋大橋」の日照影響調査の結果、日照の影響が1時間程度では、ヨシの草丈や茎径に影響がないことを確認しました。

夏至において早朝に日陰が1時間未満となる範囲

※巨椋大橋: 宇治川左岸の高水敷にある向島のヨシ原を通過する8車線(自動車専用部4車線、一般道4車線)の橋梁

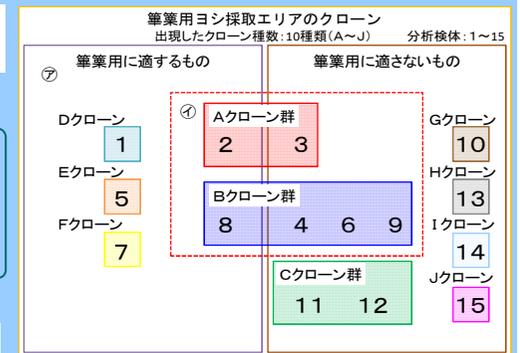
鶺鴒ヨシ原の出現クローン種数

筆簀用ヨシは、特定のクローンのヨシではないことがわかりました。

筆簀用に適すると確認されたヨシで、5種類のクローンが確認された。(A、B、D、E、F)…⑦
同一のクローン群(Aクローン群、Bクローン群)内でも、「筆簀用に適するもの」と「筆簀用に適さないもの」が確認された。…①

検体採取地	分析検体数	出現したクローン種数
筆簀用ヨシ採取エリア	15	10

※クローン群は同一の遺伝子を保有

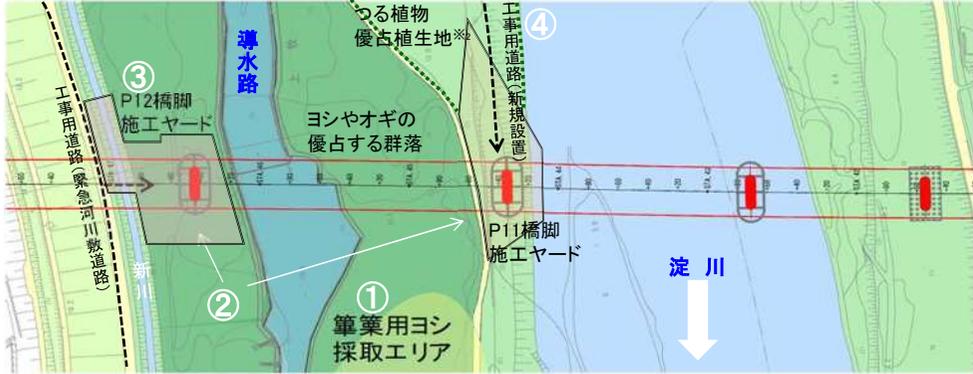
筆筭用ヨシの保全を目指した橋梁計画※1

- 筆筭用ヨシ採取エリアの改変を避けた橋梁計画とします。(①)
- 鶴殿ヨシ原の導水路の改変を避け、筆筭用ヨシ採取エリアや導水路との連続的な環境を保つよう、ヨシ原の改変を低減する位置に橋脚を配置します。(②)
- 橋桁の施工は桁下の改変範囲を極力小さくする架設工法を採用します。
- 橋梁基礎の施工は、施工箇所における改変範囲を極力小さくする工法を採用します。(③)
- 工事用道路は、既設舗装道路の活用や筆筭用ヨシ採取エリアと連続するヨシ・オギ群落からの離隔を確保し、つる植物が主体の河川側に新規に設置するなど、改変範囲を極力小さくします。(④)

※1 第7, 8回検討会資料より ※2 施工ヤード造成として、つる植物優占植生地の一部を使用します。

✓ ヨシやオギの優占する群落への橋脚が1基となり、施工時の改変範囲も小さくすることが可能となります。
