高速道路資産の長期保全及び更新のあり方に関する技術検討委員会

## 第1回委員会資料

# 高速道路の現状と課題

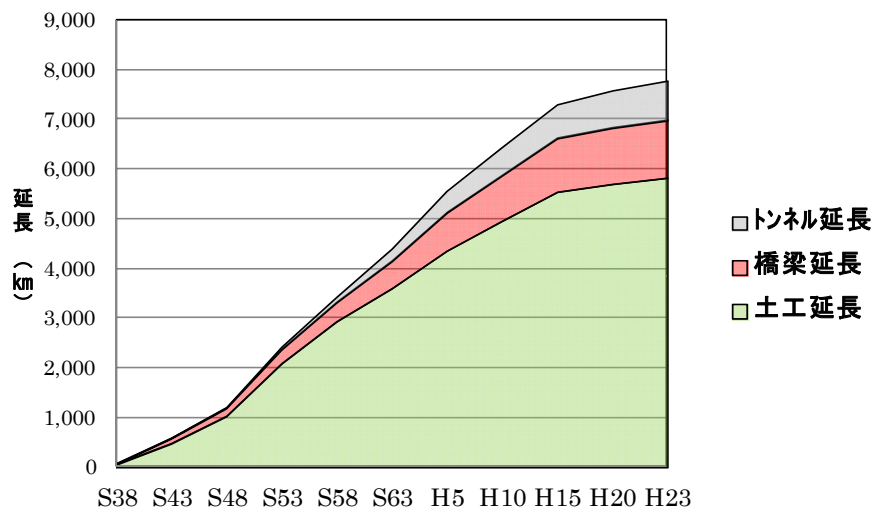
### 構造別開通延長累計の推移

平成23年度末には、構造物延長が約2,000km(橋梁:約1,200km、トンネル:約800km)となり、構造物延長の割合が25%となっている。

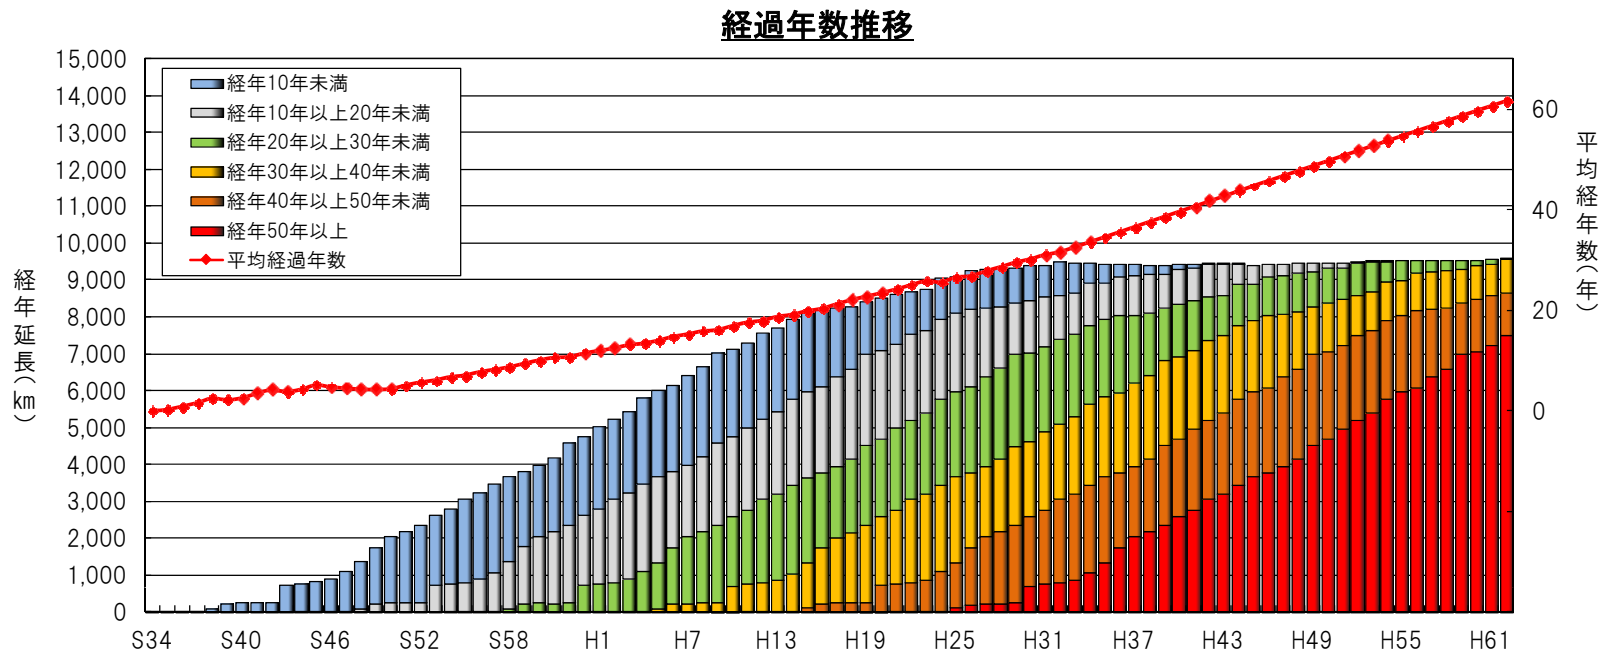
平成23年度末には、供用後30年以上の供用延長が、**約4割**となっており、償還期間が満了する平成62年には、供用後50年以上の供用延長が、**約8割**となり、経年劣化のリスクが増大する。

- H23年度末の平均経過年数は、26年。(供用延長の37%が30年以上を経過)
- H31年には、供用延長の50%以上が30年以上経過(H31年の平均経過年数31年)
- 協定期間のH62年には、供用延長の78%が50年以上を経過した路線となる。  
(H62年の平均経過年数 62年)

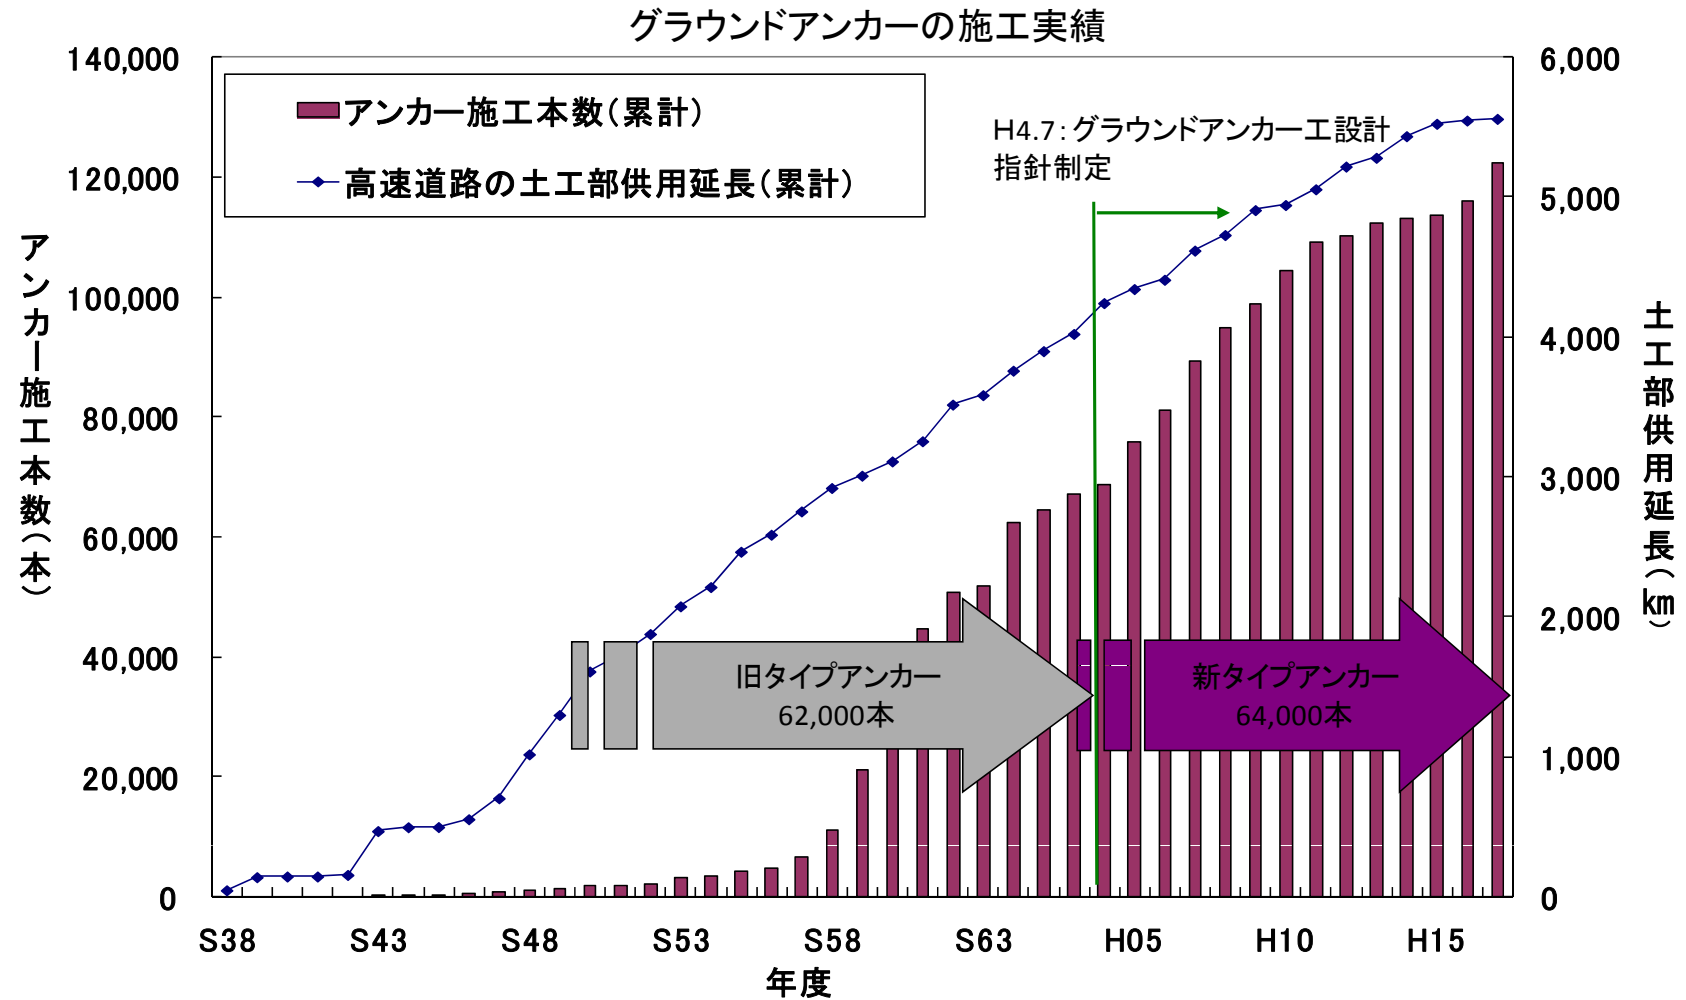
旧タイプアンカーは、頭部及びテンドンとアンカー一体の接続部において防食機能が低く、破断の主な原因となっている。

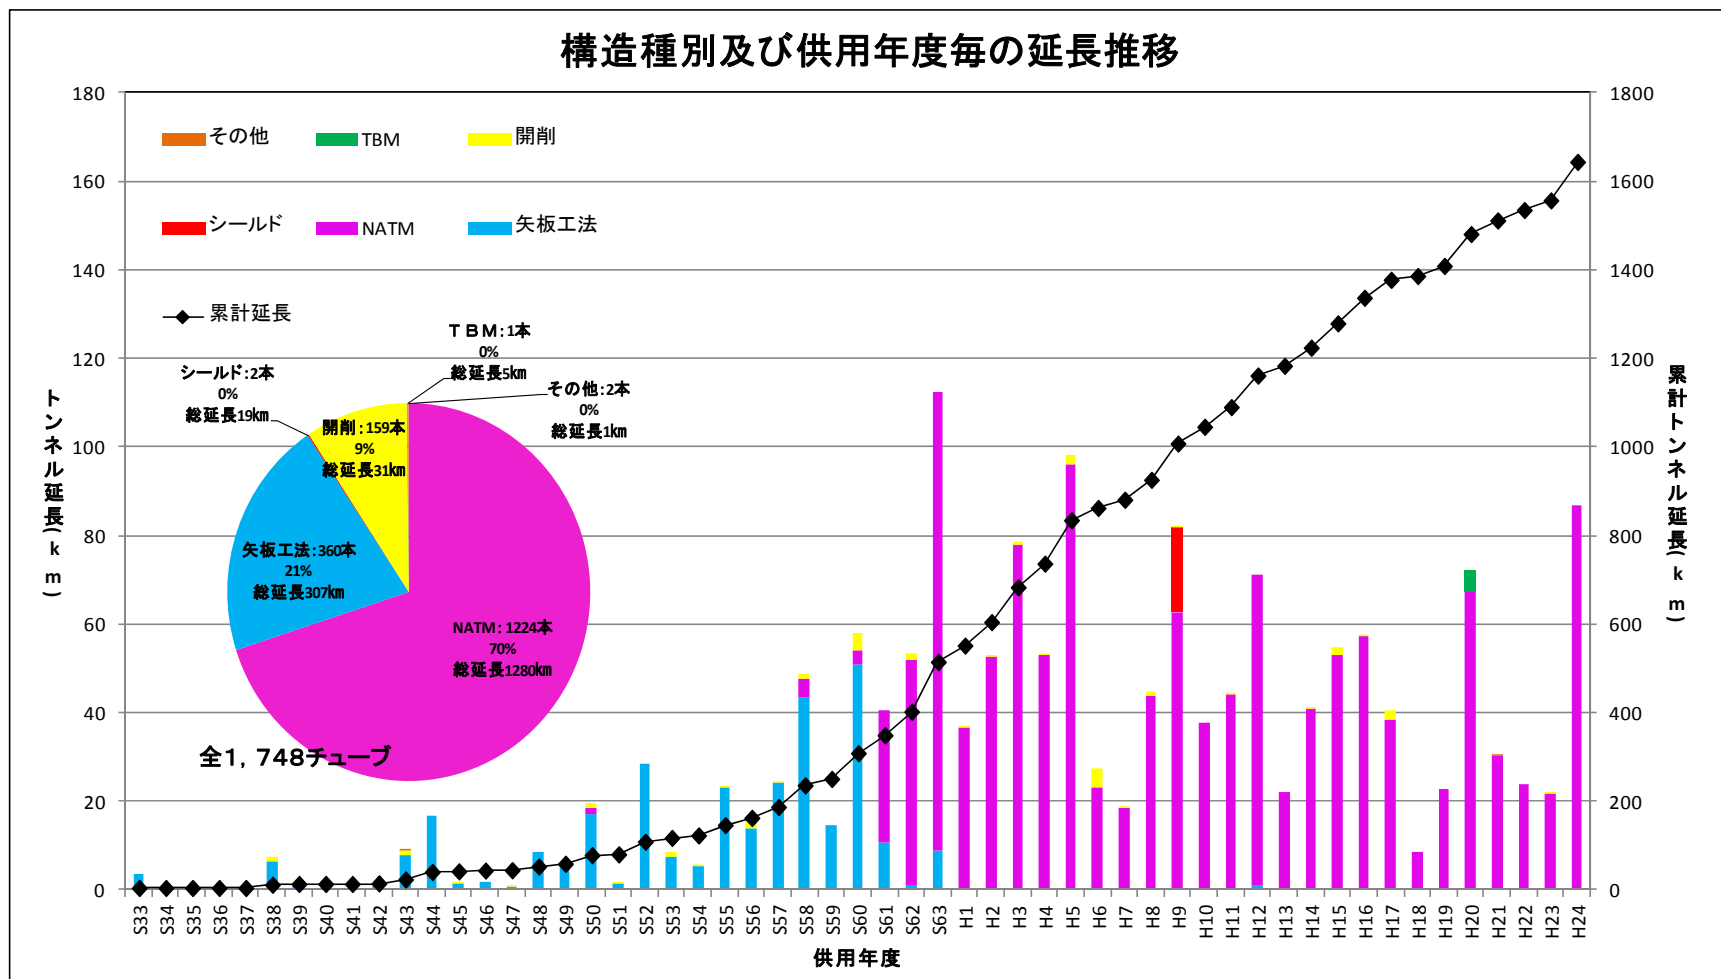
矢板工法は、360チューブあり、全体の**21%**を占めており、背面空洞化の潜在リスクを抱えている。  
 また、インバート設置基準改訂前(H8以前)のトンネルは、1,113チューブあり全体の**64%**を占めており、  
 その一部において変状が確認されている。

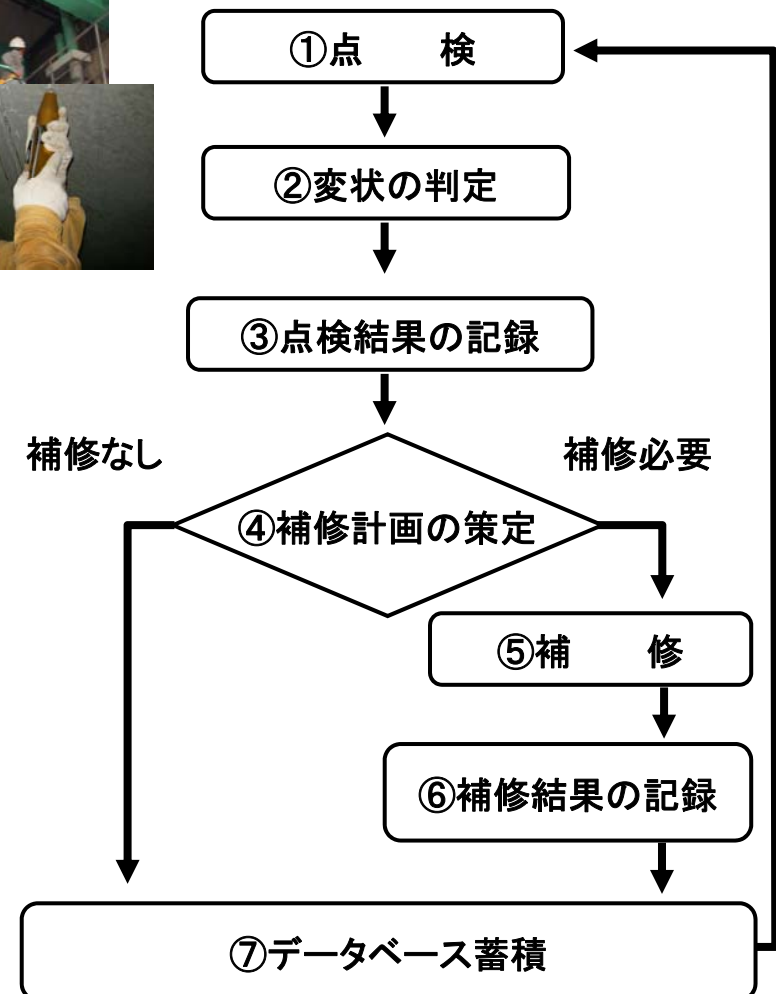
### 《点検から補修の流れ》

- 初期点検 ⇒ 構造物の完成後の初期状況を把握する点検
- 日常点検 ⇒ 構造物の変状発生状況を日常的に把握する点検
- 定期点検 ⇒ 構造物の変状発生状況を定期的に把握する点検  
 ※ 評価・判定することを目的として行う点検  
 a) 基本点検、b) 詳細点検
- 臨時点検 ⇒ 日常点検では対応が困難な場合や詳細点検の補完など、必要に応じて行う点検  
 a) 特別点検、b) 緊急点検
- 災害点検 ⇒ 自然災害等に伴い実施する点検

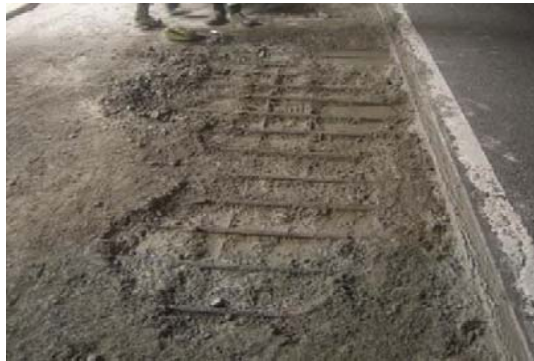
床版上面の劣化

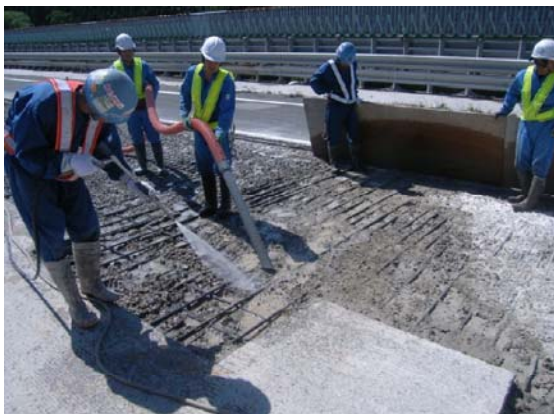
部分打ち換え

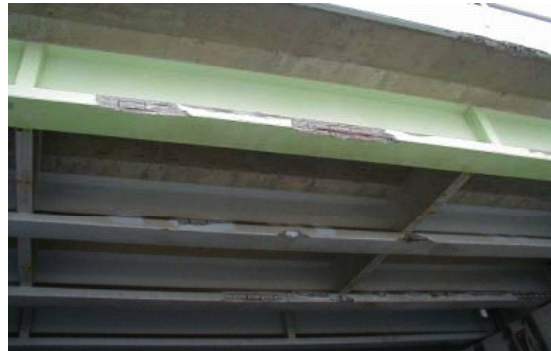
塩分による桁の劣化

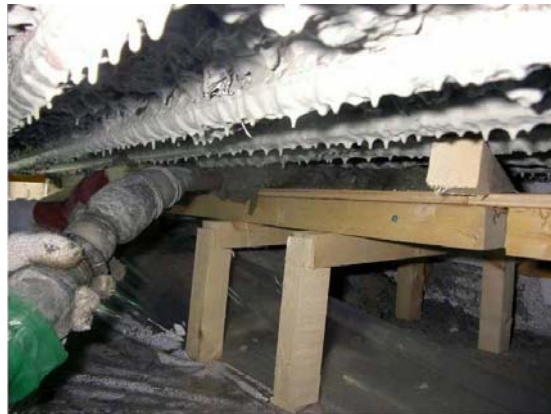
桁の断面修復

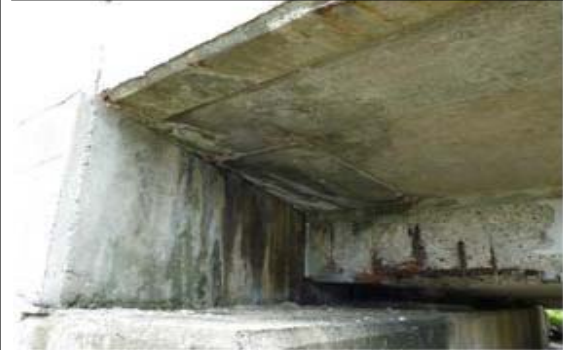
漏水による桁端部の劣化

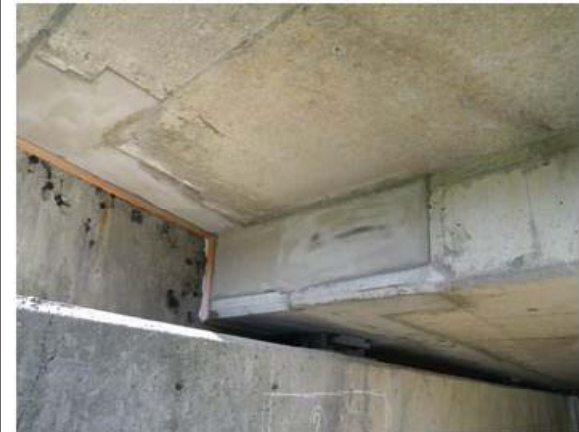
桁端部の断面修復

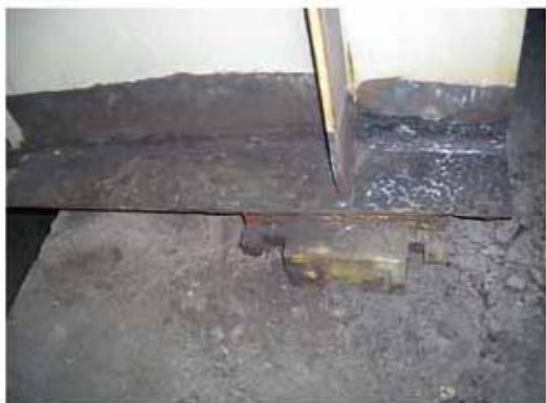
漏水による桁端部の劣化

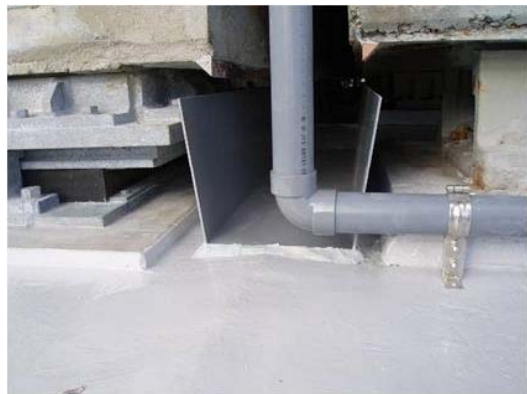
桁端部漏水対策

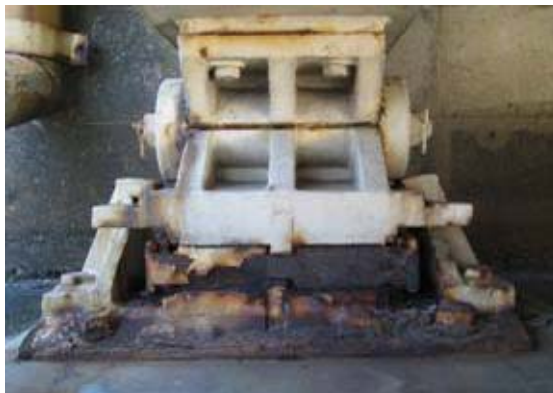
漏水による支承の劣化

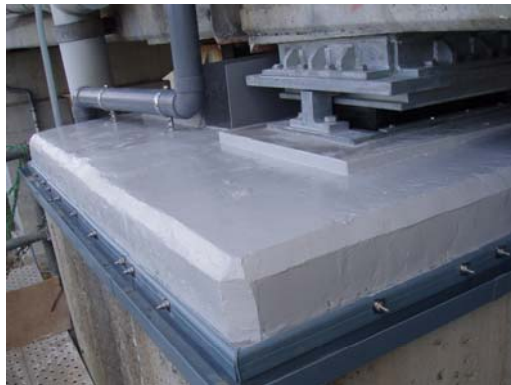
支承の取替及び  
沓座の表面被覆

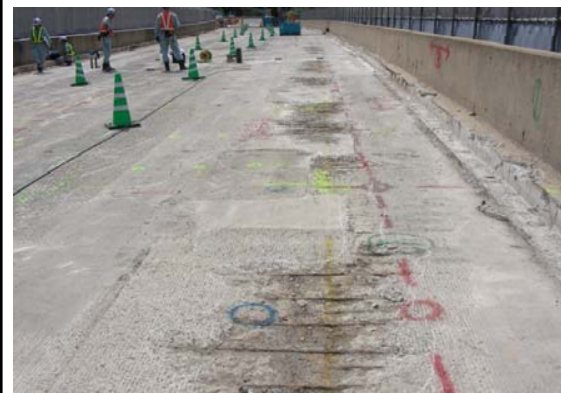
床版上面の劣化

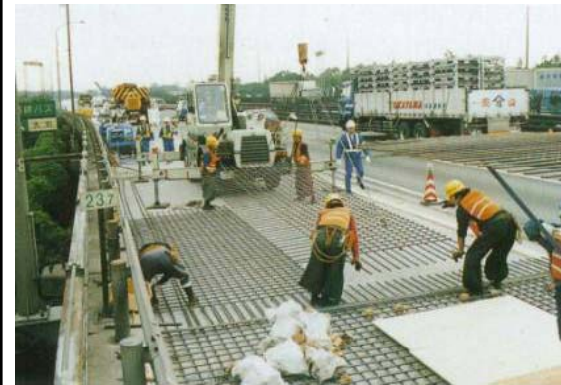
床版上面増厚

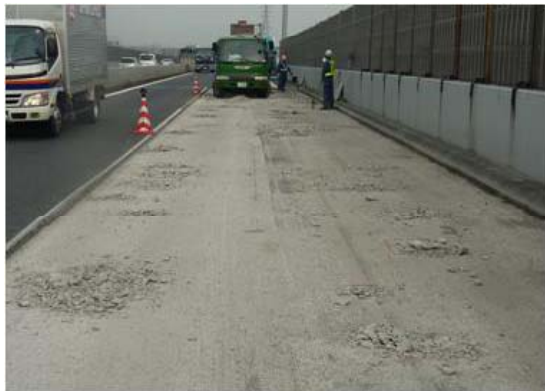
床版の軽微な劣化

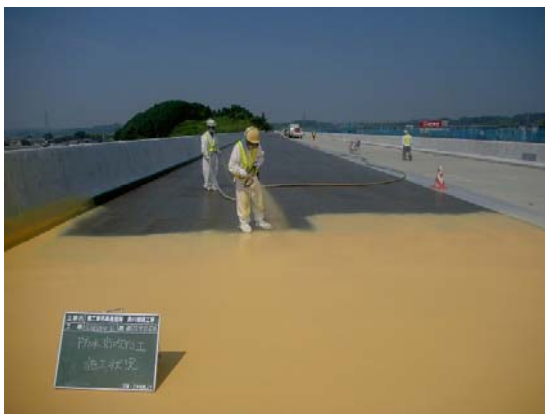
防水性等を長期間保持できる防水層

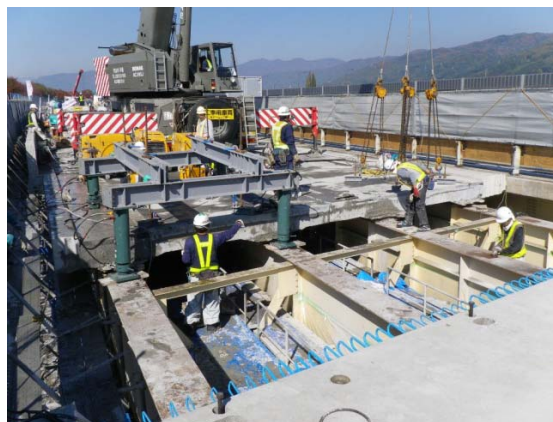
PC床版への取替

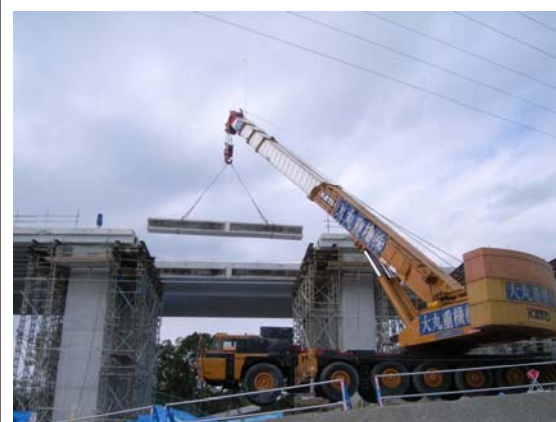
コンクリート橋の架け替え

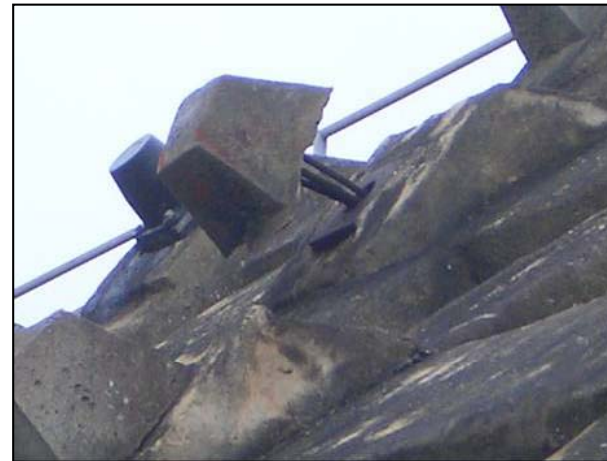
アンカー頭部の腐食・破断

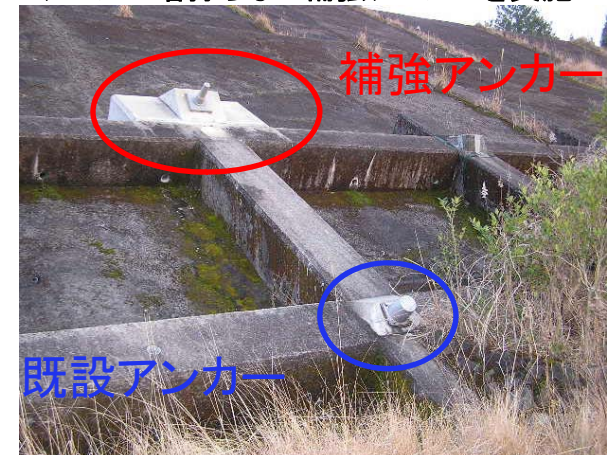
アンカー増打ちなど補強アンカーを実施

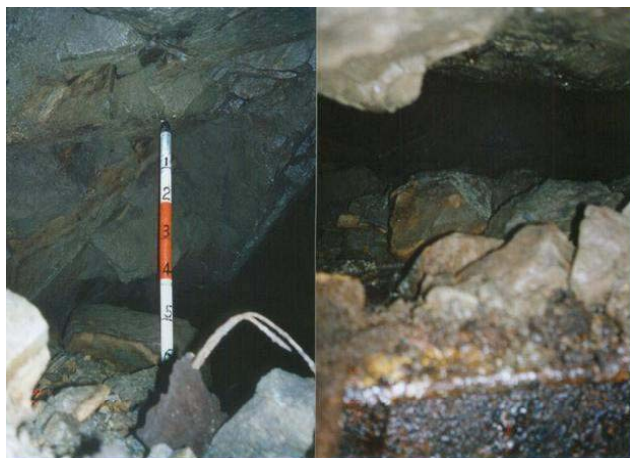
トンネル覆工背面空洞

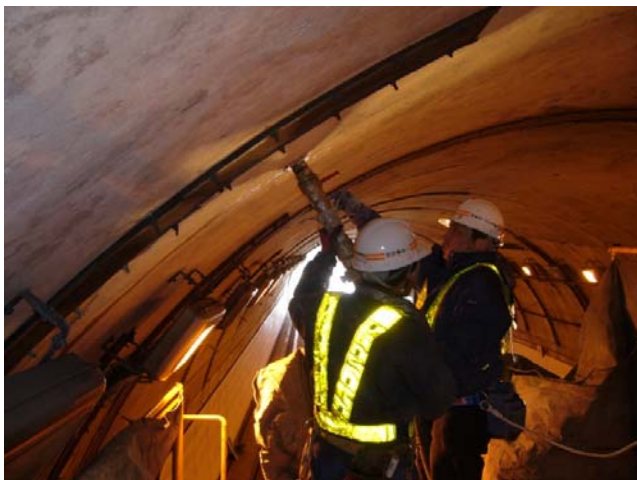
背面空洞注入

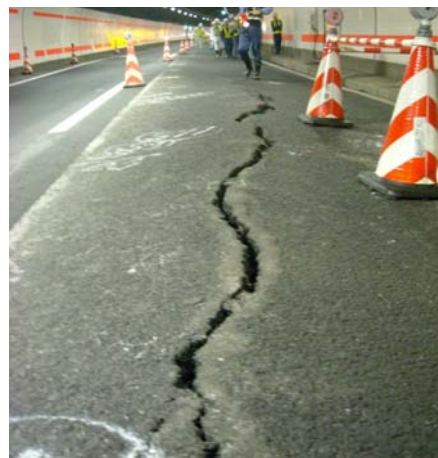
トンネル内空の変状(盤ぶくれ)

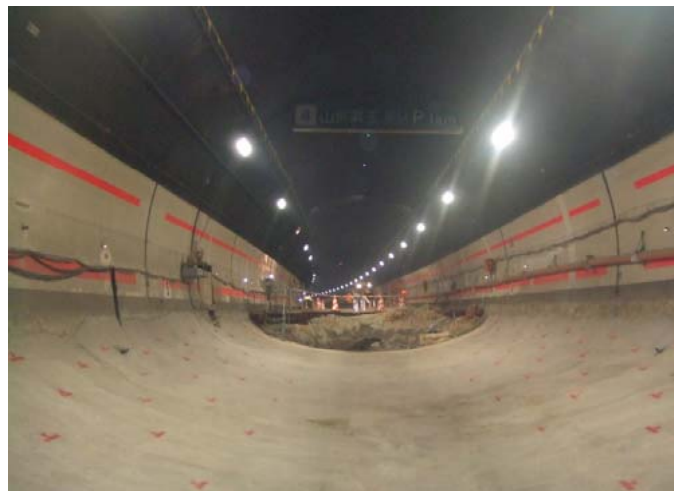
インバート新設
