第6回・第7回議事要旨及び第8回審議事項

高速道路資産の長期保全及び更新のあり方 中間とりまとめ

2023年1月30日

高速道路資産の長期保全及び更新のあり方に関する技術検討委員会

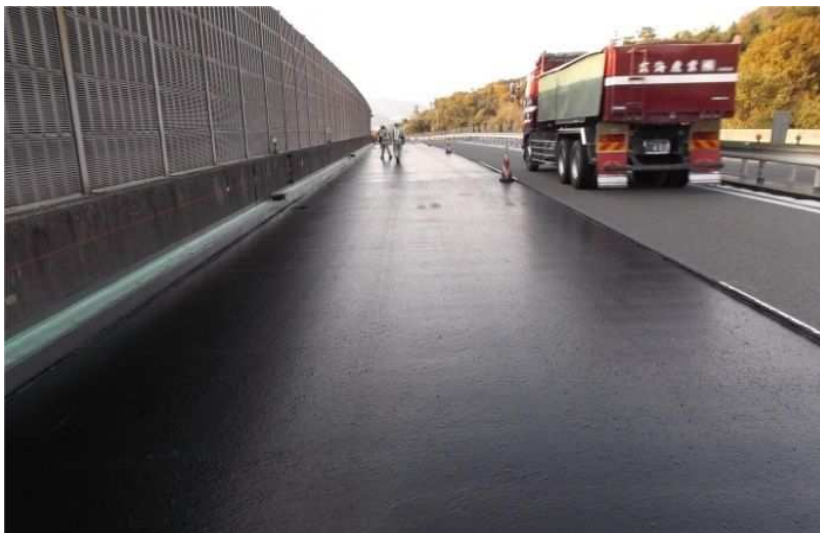
■ 新型グースアスファルトの開発

- ・防水層(グレードⅡ)は多層構造のため長時間施工が必要となり、工事規制に時間制約がある区間では採用が困難で、グレードⅠの施工に留まっていた。
- ・こうした工事規制に制約がある区間での採用を目指し、鋼床版の基層として用いられているグースアスファルトに着目し、RC床版に適用可能な混合物を新たに開発。
＜施工時間は防水層(グレードⅡ)の約8割＞

- ・防水層(グレードⅡ)に準ずる防水性能(防水性)
- ・通常の改質アスファルトと同等の施工温度(施工性)
- ・動的安定度の確保(耐久性)

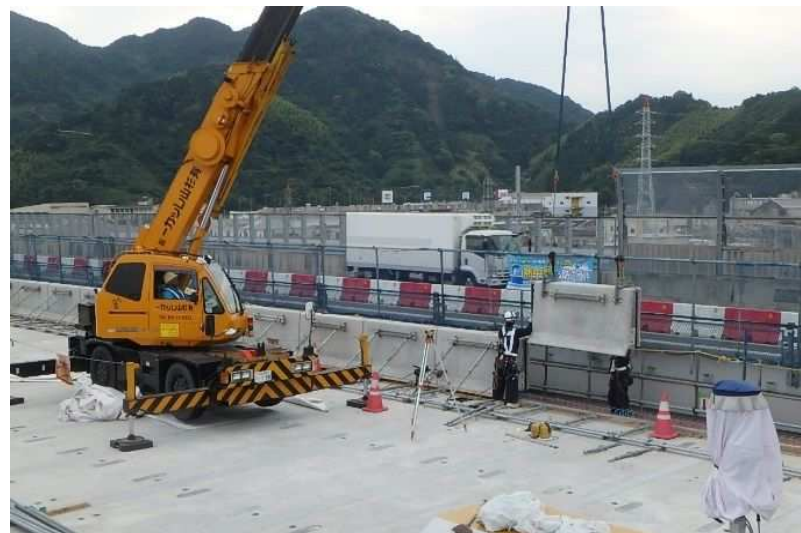
■ プレキャスト壁高欄の採用

- ・壁高欄の現場打設では、コンクリート打設箇所が狭いため、型枠、配筋、コンクリート打設などに時間・人力を要する機会が多いことから、施工効率の高いプレキャスト壁高欄を採用。
＜施工能力:現場打ち約10m/日 ⇒ 約40m/日＞

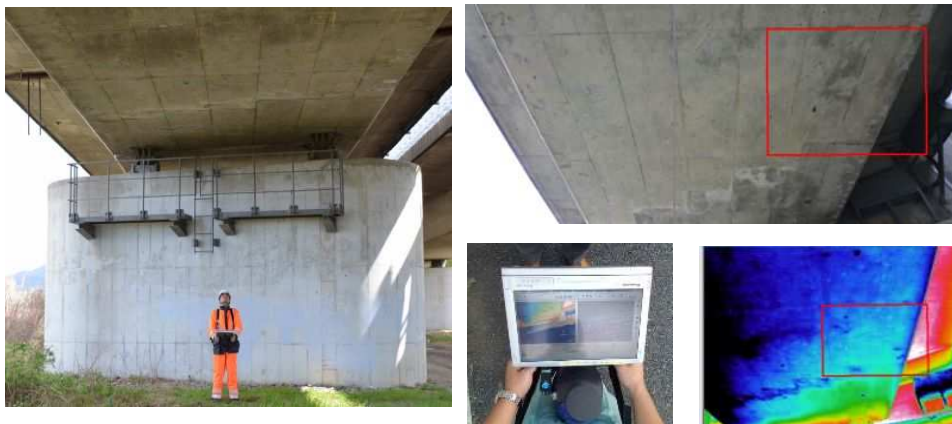
(赤外線カメラの活用)

- ・撮影した熱画像を用いた浮き・はく離等の内部変状の把握に当たって、打音による点検と同等の健全性の診断が可能であることを検証。
- ・内部変状の検出を面的に捉えられ、内部変状の見逃し防止や、事前に打音範囲を抽出可能。

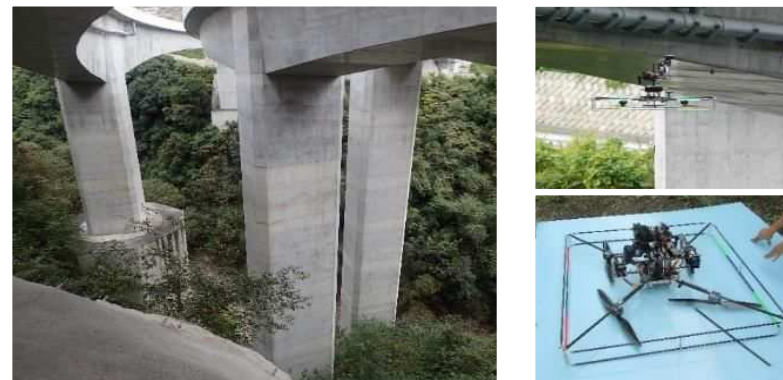
○UAV

- ・ひび割れやエフロレッセンス等の外観変状を検出し、近接目視による点検と同等の健全性の診断が可能であることを検証。
- ・点検実施者が現場で適切に高解像度カメラの使用が行えるよう、「高解像度カメラ使用マニュアル」を整備。

- ・高解像度カメラをUAVと組み合わせることで高橋脚の点検等に活用。
- ・併せて、「遠隔操作による無人航空機(UAV)使用ガイドライン」を制定。
- ・橋梁点検車やロープアクセス等で実施しなければならなかった箇所に対し、UAVでの実施により点検の効率化や作業の安全性の向上に寄与。

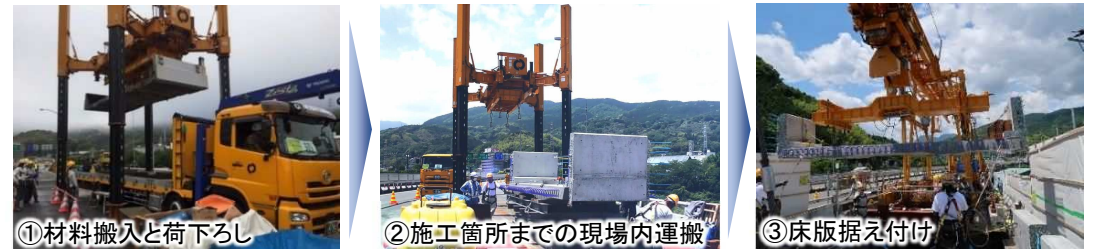
今回の施工方法

- 床版取替システムにより両区間同時施工

(床版取替システムでの材料搬入から床版の据え付けまで一連の作業の流れ)

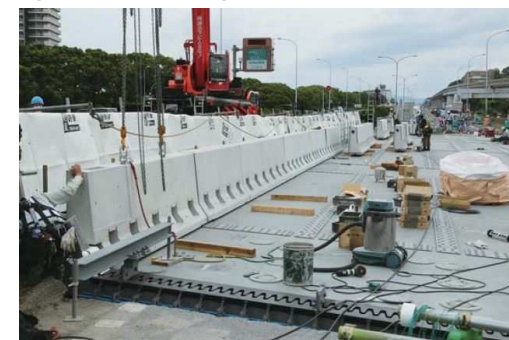
- ・鋼床版上のプレキャスト壁高欄の採用(日本初採用)

→プレキャスト製品化により工期を短縮
 衝突試験や試験施工により耐力を確認

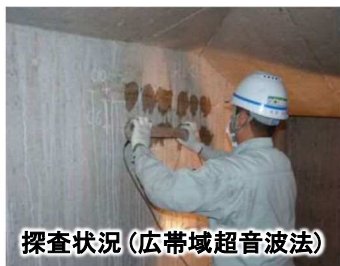
探査状況（広帯域超音波法）

- ・2016年以降、非破壊調査技術の高度化により充填不足箇所の検出が可能

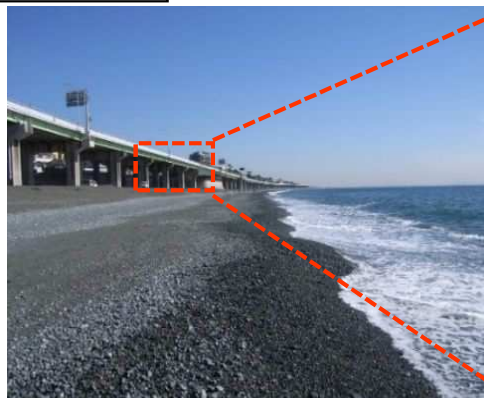
損傷状況

- E84西湘バイパス 滄浪橋は1971年に供用した全長5,685mのPC(プレストレストコンクリート)橋である。
- 海岸からの水分・飛来塩分がコンクリート内に浸透しており、特にPC鋼材の充填材の充填不足の範囲では充填材による防食効果が無いため、PC鋼材が劣化し、桁全体での健全度の低下が生じている。
- 充填材の充填不足かつ塩害等により、PC鋼材が著しく腐食又は破断している。

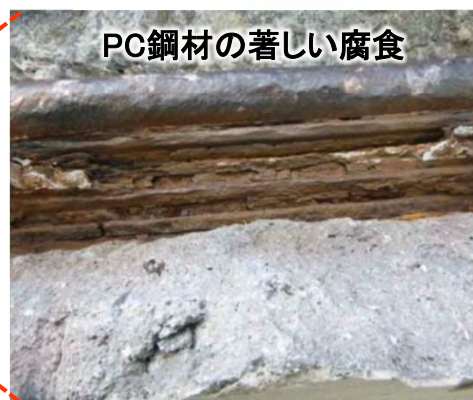
PC鋼材の著しい腐食

PC鋼材の変状状況

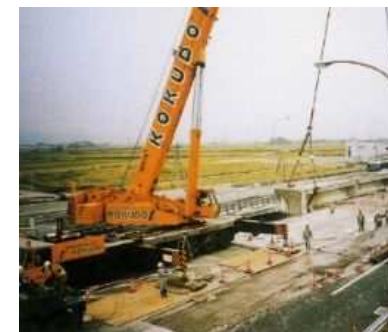
対策イメージ(桁の架替)

- ・ PC鋼材が劣化し、健全度が低下している桁の架替を実施

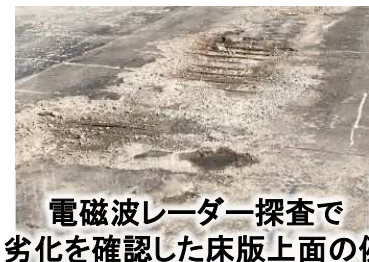
電磁波レーダー探査で劣化を確認した床版上面の例

(床版内部の水平ひび割れ)

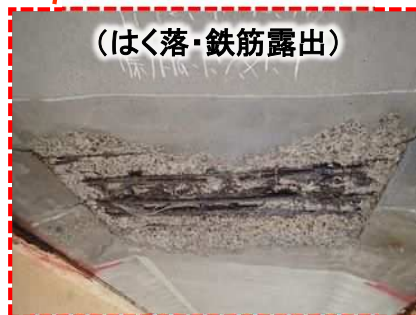
床版下面の損傷状況①

(はく落・鉄筋露出)

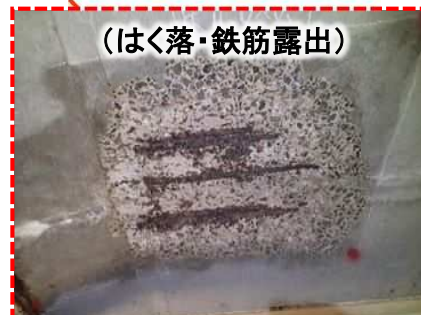
床版下面の損傷状況②

(はく落・鉄筋露出)

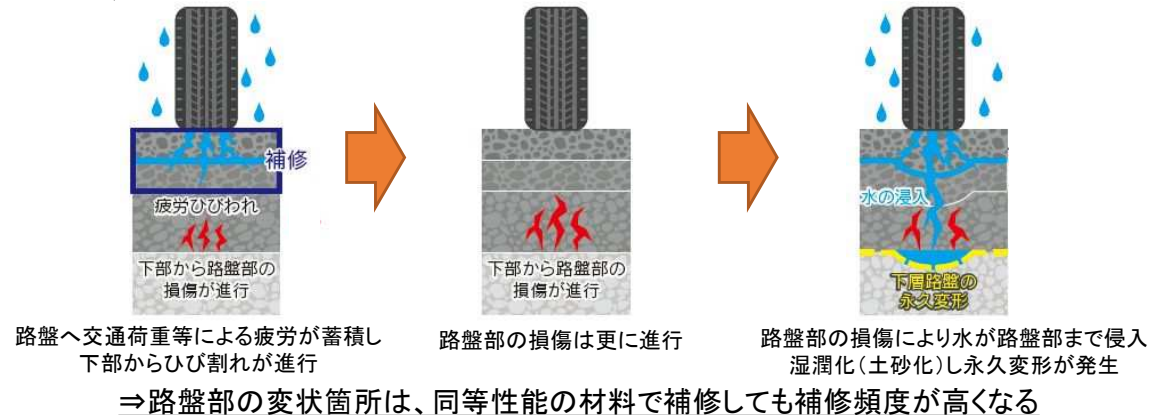
<路盤部の変状メカニズム>

・交通荷重、舗装厚、水の侵入やこれに伴う路床及び路盤の脆弱化などが複合した要因により変状が進行

524 この路盤部の変状は、繰り返しの交通荷重・アスファルト混合物層の厚さ・水の浸入
525 の影響や、これに伴う路床及び路盤の脆弱化などの複合した要因により進行しており、
526 上層路盤下面からの疲労ひび割れの発生に伴い、下層路盤の湿潤化により永久変形が発
527 生し、変状が進行するというメカニズムが判明した。

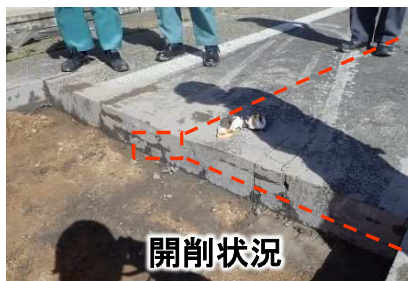
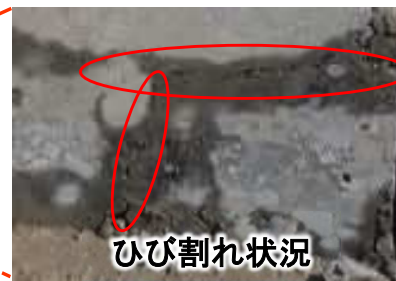
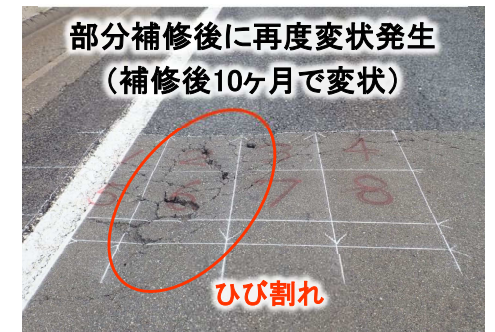
損傷状況

- E17関越自動車道 土樽地区は1987年に供用した区間である。
- 繰返しの部分補修を実施してきたが、開削調査により路盤の状態を確認したところ、上層路盤下面からのひび割れ及び下層路盤が変形していることが判明した。

- H23(2011)年 表層・基層を全面補修。
- 以後、1年毎に繰返しの部分補修を実施。
- R3(2021)年 詳細調査にて初めて路盤の状態を開削して確認したところ、上層路盤のひび割れ及び下層路盤が変形していることが判明。

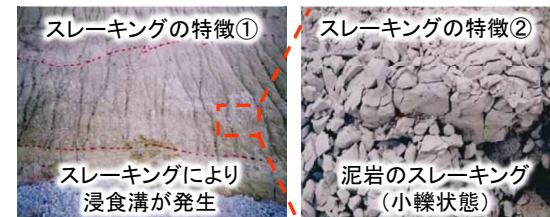
<変状が収まらない要因>

- ・ スレーキング※1性が高く吸水膨張する特性を持つ地質が分布
- ・ 層状破碎帯や流れ盤を有するのり面

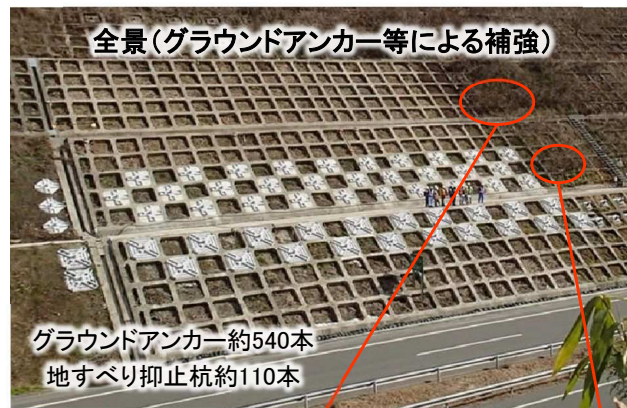
変状状況

- ・ 本線上にカルバートを設置し、その上に押え盛土を構築することで、従来の交通を確保したうえで、のり面全体に対して面的に変形を抑制
