高速道路資産の
長期保全及び更新のあり方に関する
技術検討委員会

報 告 書

平成26年 1月22日

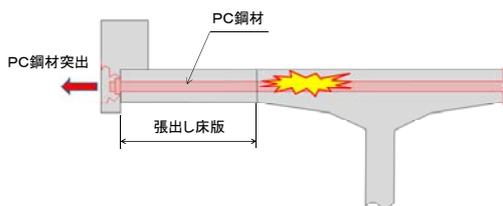
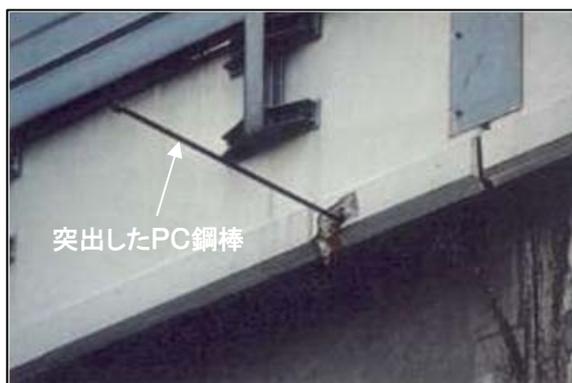
■ PC鋼材の変状

床版からの雨水等の侵入や何らかの原因でPC鋼材が腐食・破断した事例。

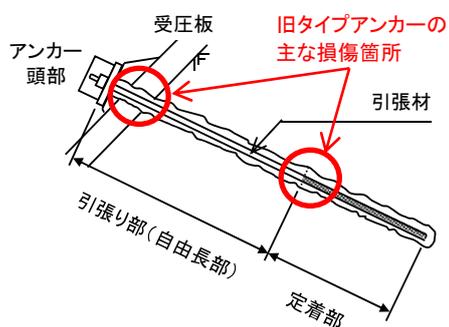
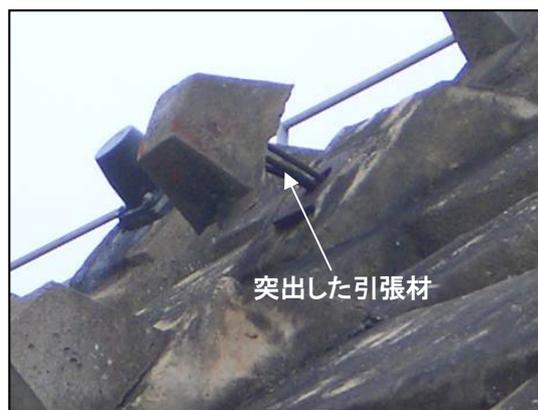
■ のり面グラウンドアンカーの変状

旧タイプアンカーは、防食性能が低く、腐食により破断した事例。

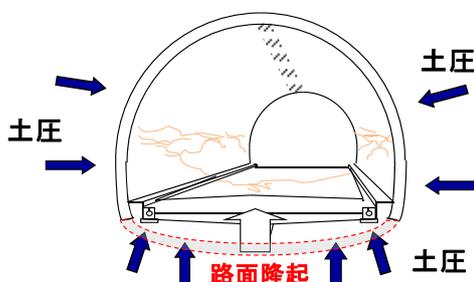
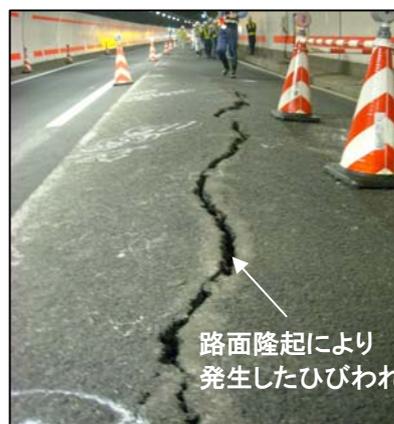
図 2. 2. 15 変状リスク事例

■ トンネル内空の変状

周辺地山の劣化により、トンネルに圧力が加わり、舗装路面が盛り上がることでひびわれが入った事例。

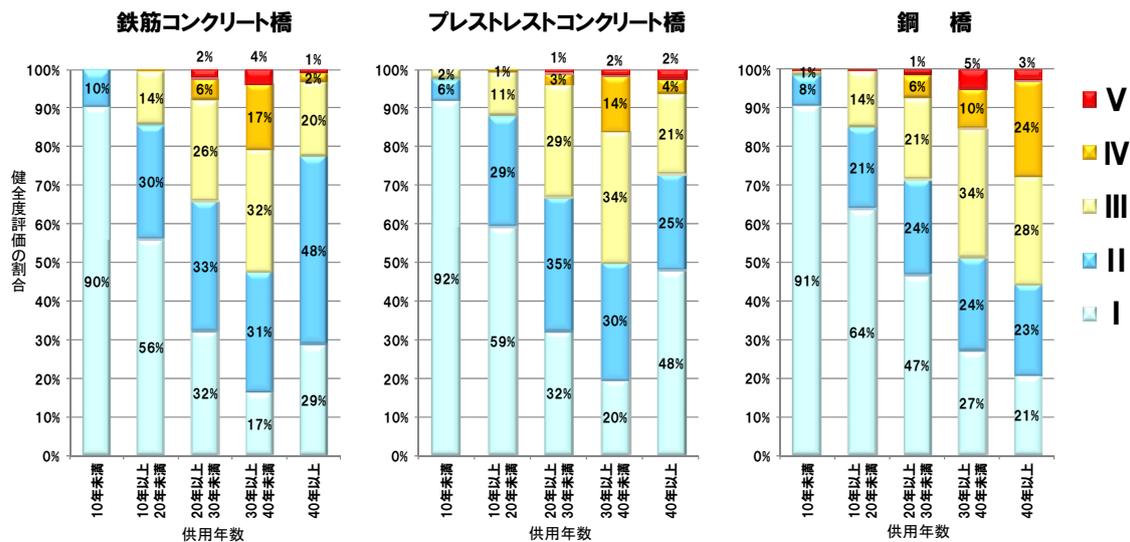
橋梁の健全度[※]の割合は、経過年数とともに低下する傾向となっており、30年経過すると、約半数の橋梁に注意が必要な変状が発生している（図2.3.1）（鉄筋コンクリート橋・プレストレストコンクリート橋等で、40年以上の健全度が向上しているのは、補修により回復していることなどが影響している）。

健全度	変状や劣化の進行
I	問題となる変状がない
II	軽微な変状が発生している
III	変状が発生している
IV	変状が著しい
V	深刻な変状が発生している

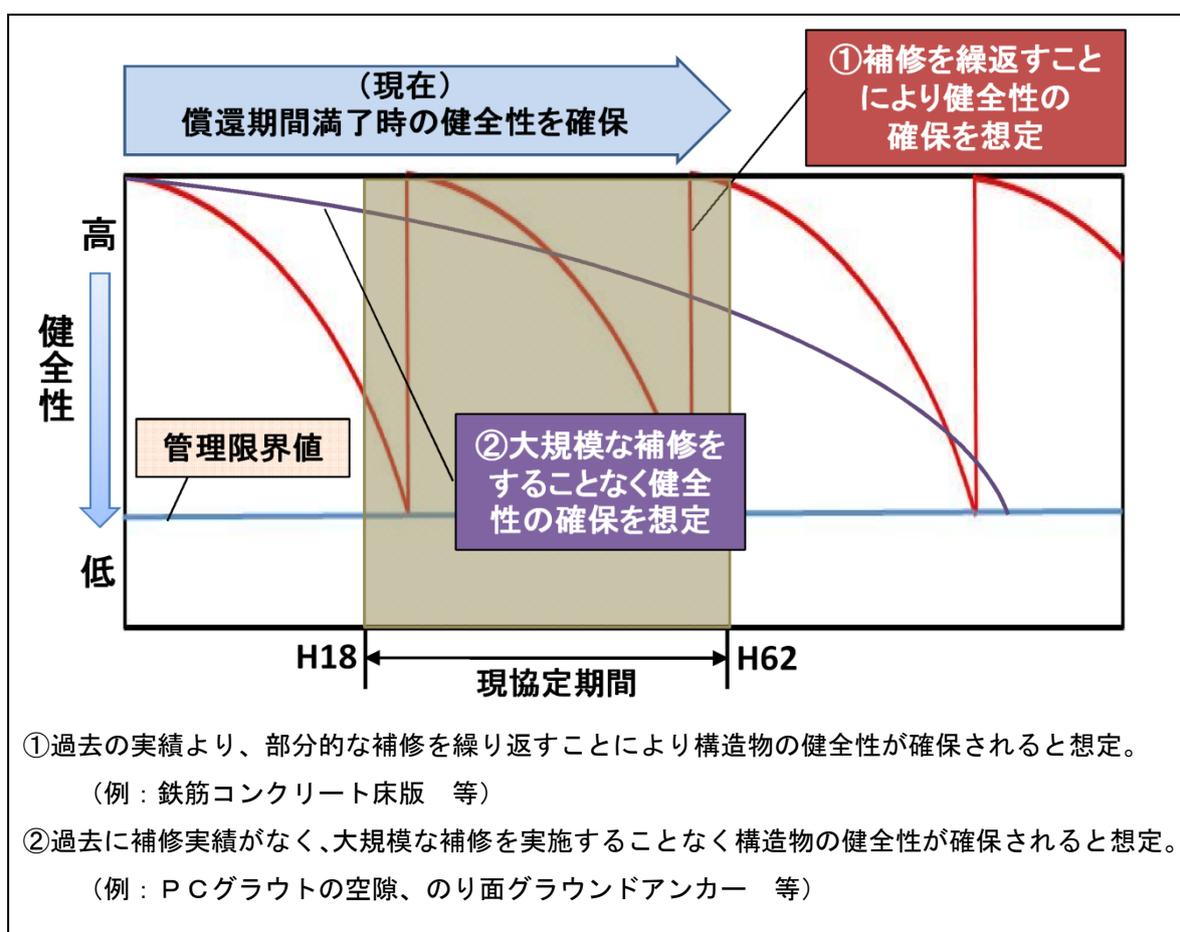
図3.2.3 現協定策定時の健全性に関する概念

独立行政法人日本高速道路保有・債務返済機構法第十三条に基づき、高速道路3会社と独立行政法人日本高速道路保有・債務返済機構が締結している協定(全国路線網)では、図3.2.3に示すように過去の補修実績により部分的な補修を繰り返すことによって、協定期間内(平成62年まで)の高速道路の健全性は確保されることを前提としている。

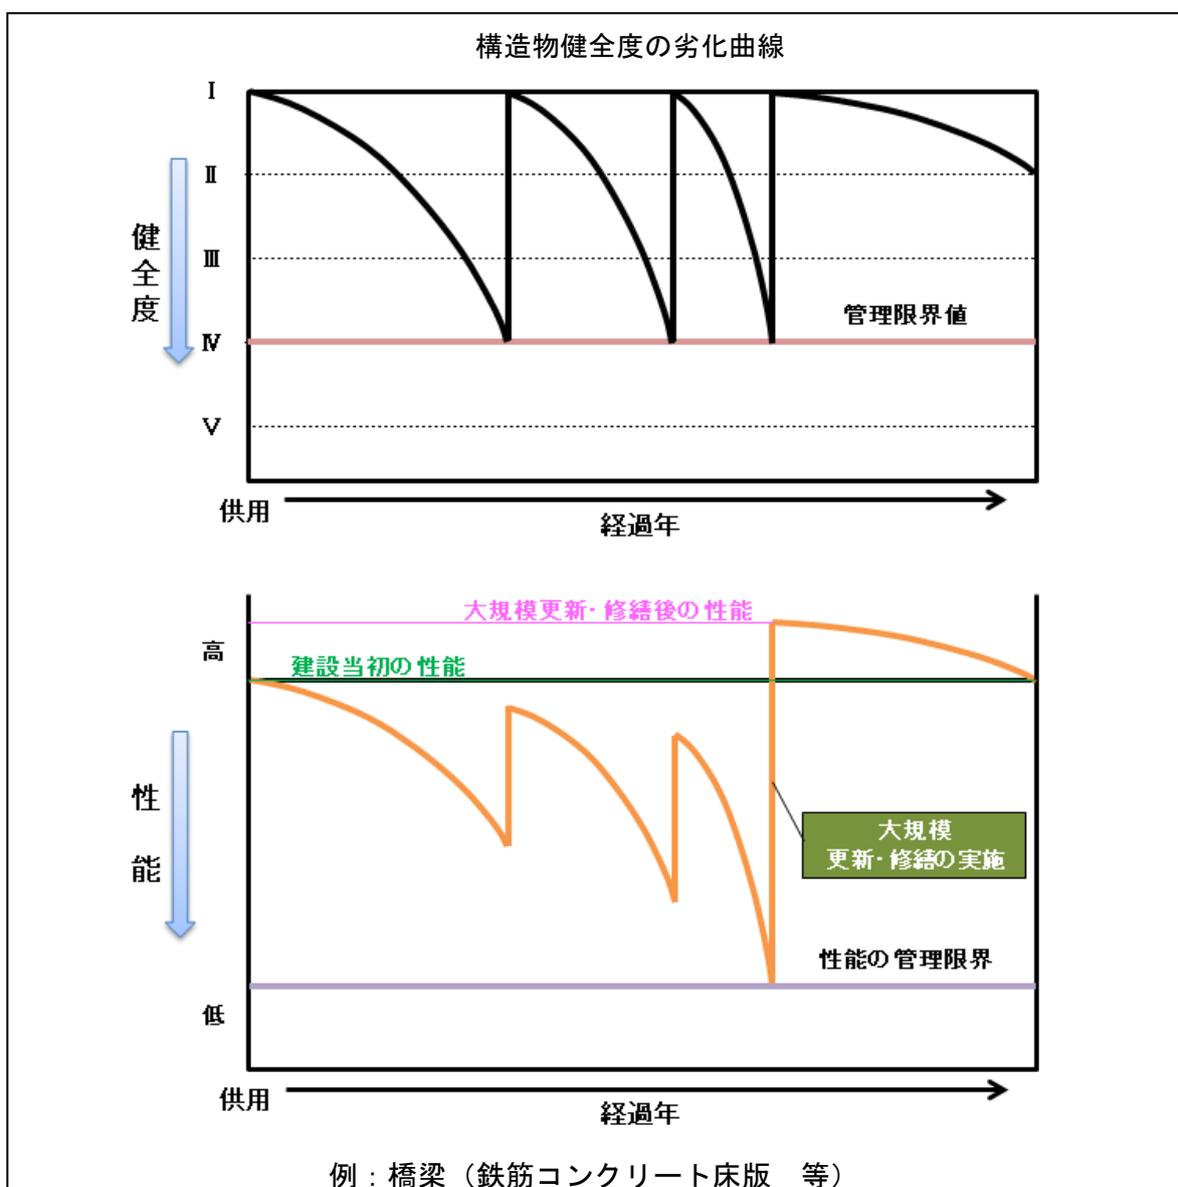
図 3.2.4 橋梁の健全性及び性能に関する概念

橋梁は疲労や塩害、ASR（アルカリシリカ反応）、中性化、凍害等により劣化が進行し、年数の経過により健全度が低下する（I→Vの方向）。従来は健全度が低下した橋梁に対して、部分的な補修により健全度を回復させることを繰り返してきた。しかしながら、厳しい使用環境により、部材によっては性能が建設時点まで回復しないことや、劣化速度が速くなる事例が顕在化してきているため、適切な時期に大規模な更新または修繕が必要となることを想定した。

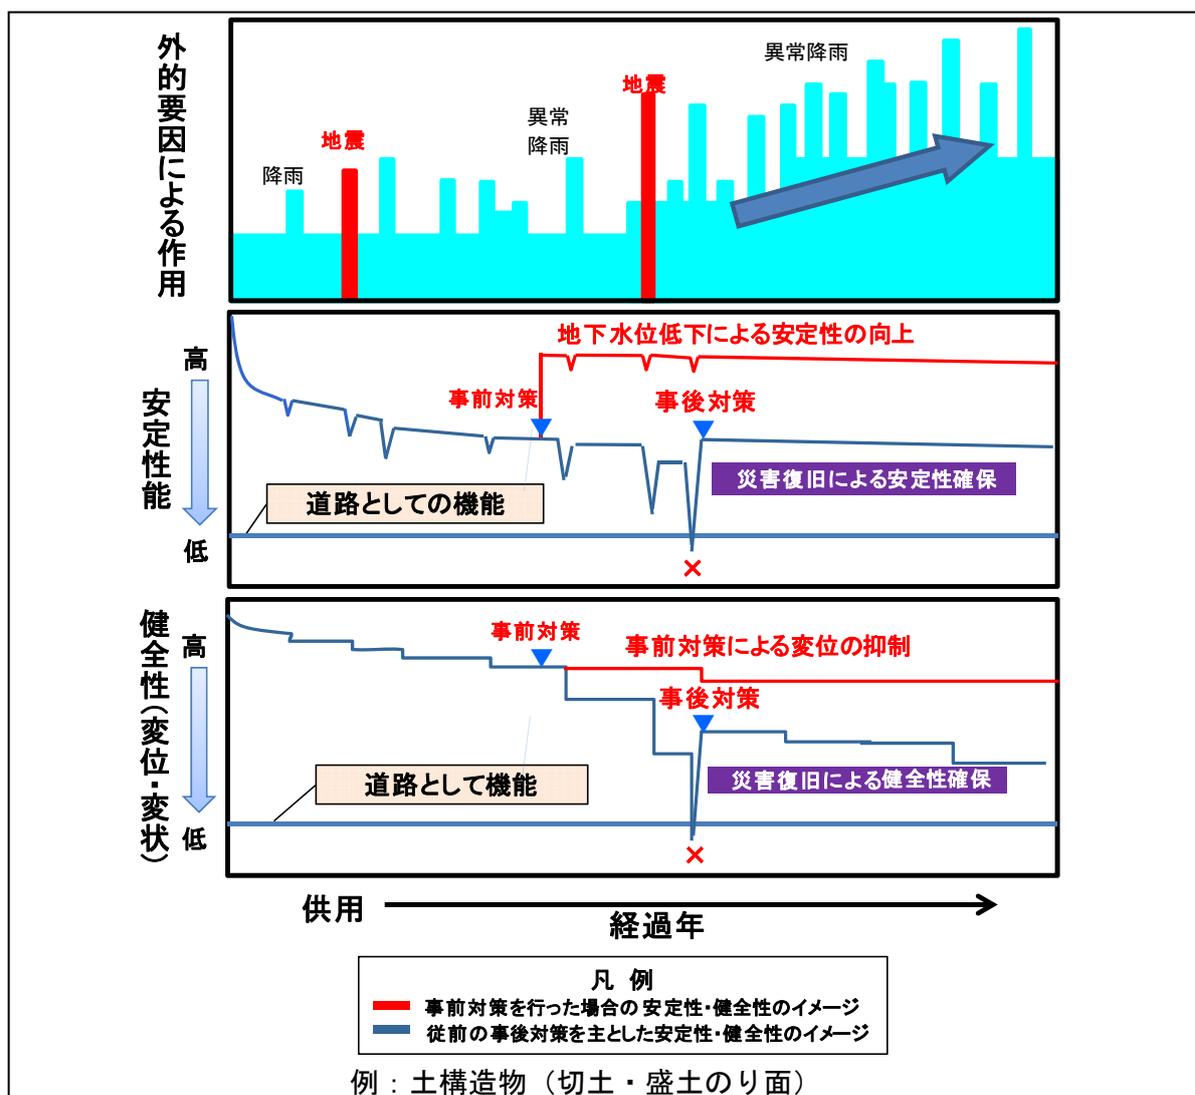
図 3.2.5 土構造物の健全性及び性能に関する概念

土構造物の斜面の不安定化は、以下の①～④に示すような事由により風化や変質等に伴う劣化（内的要因）と降雨や地震等の自然環境要因（外的要因）の相互作用によって発生する。また、グラウンドアンカーの変状など新たなリスクも顕在化してきている。このため、適切な時期に安定性向上のための大規模な修繕が必要となることを想定した。

- ①地盤材料によっては、掘削直後に風化・劣化が急激に進行し、その後連続的かつ漸減的な経路をたどる。
- ②外的要因による斜面安定性の変化は瞬間的かつ断続的となり、その大きさによっては元の状態に回復しないことがある。
- ③更に今後、外的要因による作用が増大することが予測される。
- ④一方、健全性は外的要因により、ゆるみ、クラックなどが発生するとこれらは蓄積し、健全性は加速度的に低下する。

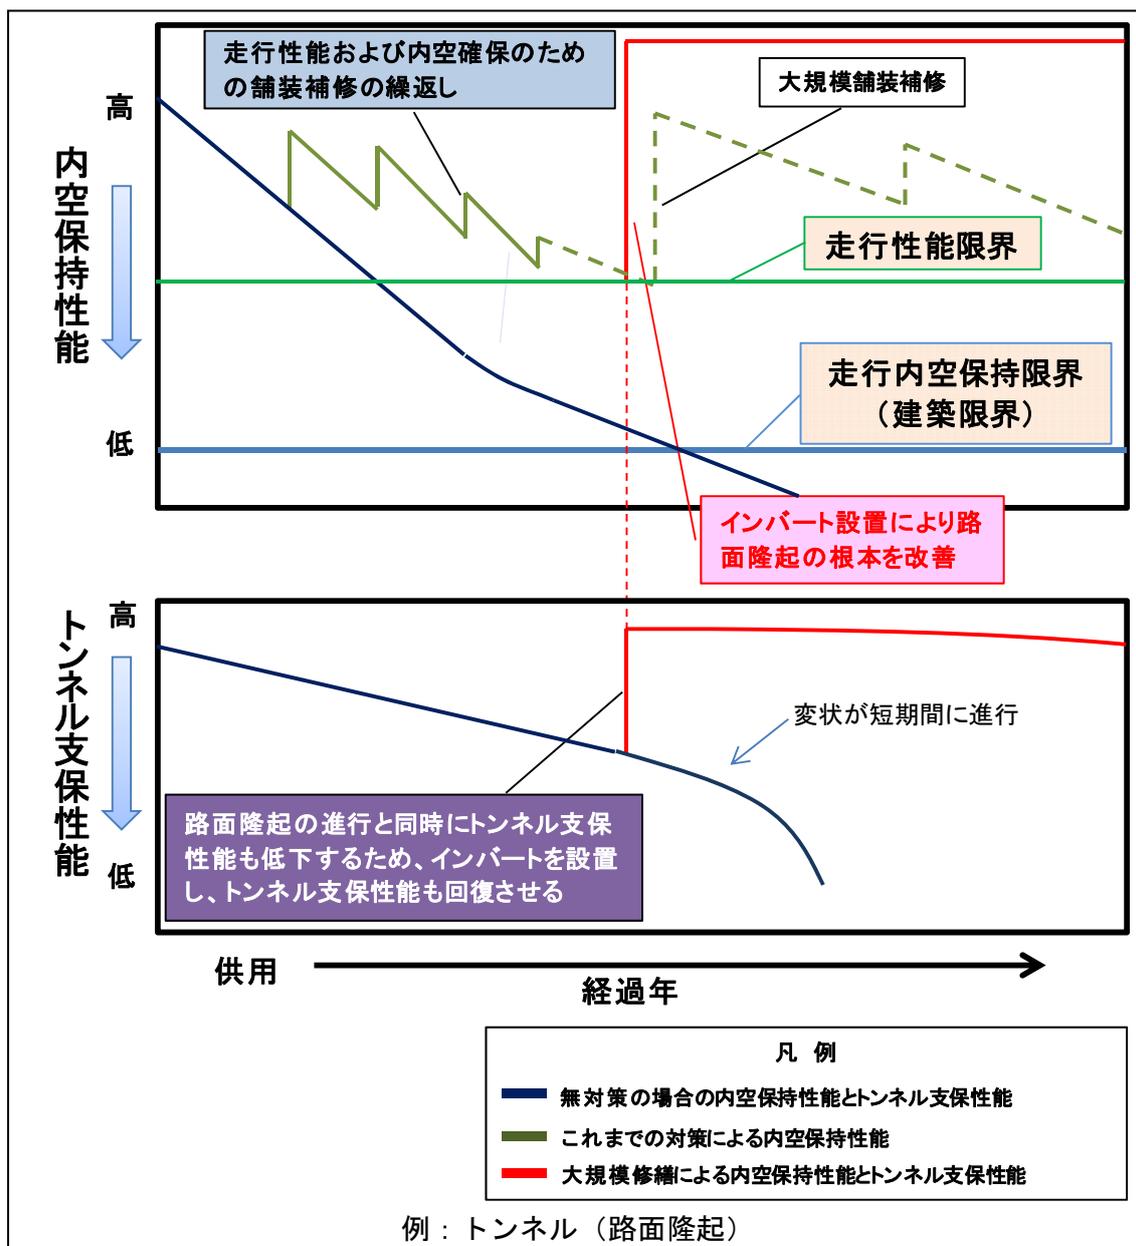
図 3. 2. 6 トンネルの健全性及び性能に関する概念

トンネルの中には、周辺地山の風化・劣化による強度低下や吸水膨張により路面隆起や覆工の変状を起こすものがある。それに対してこれまでのような舗装補修や部分的な覆工の補修を繰り返しても変状が収まらず、内空保持性能が低下することが想定される。このため、適切な時期に抜本的な周辺地山の安定性向上とトンネル支保性能を高める大規模な修繕が必要となることを想定した。

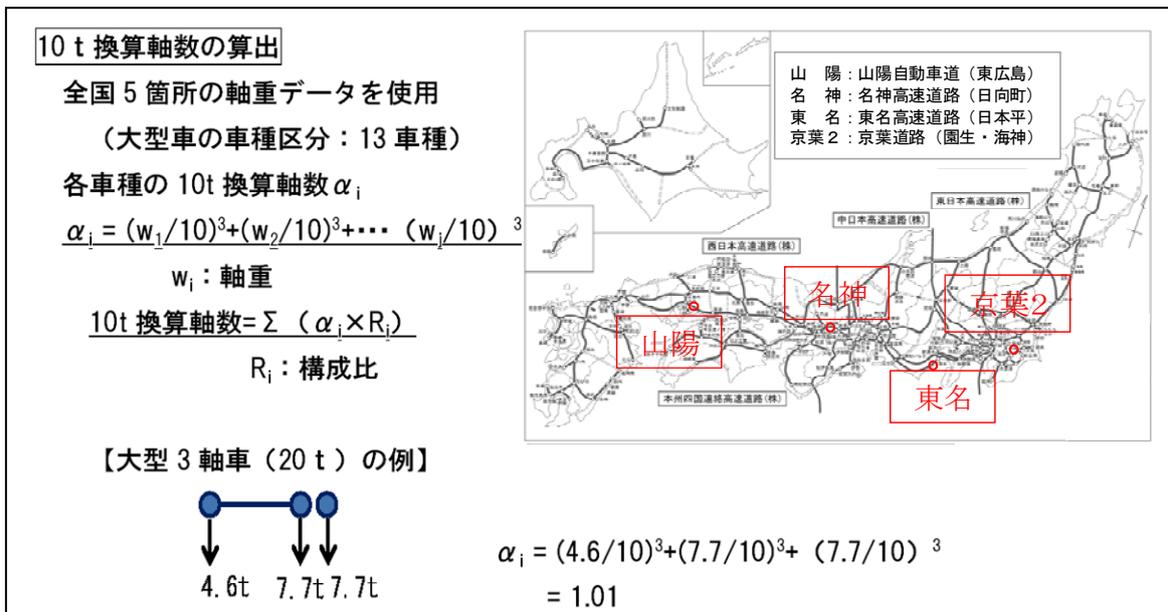
図4.5.1 10t換算軸数の算出

分析にあたって着目した劣化要因の一つは、大型車交通による疲労である。大型車交通の影響としては、「累積10t換算軸数」を指標として分析した。累積10t換算軸数とは、高速道路本線上の軸重計のデータを基に、計測された軸重の比の3乗で鋼構造物に影響すると考えて、次に示す式により10tに換算して累積軸数を求めたものである（総重量20tの大型ダンプトラックの累積台数に相当）。

累積10t換算軸数 = 大型車の累積交通量 × 10t換算軸数※

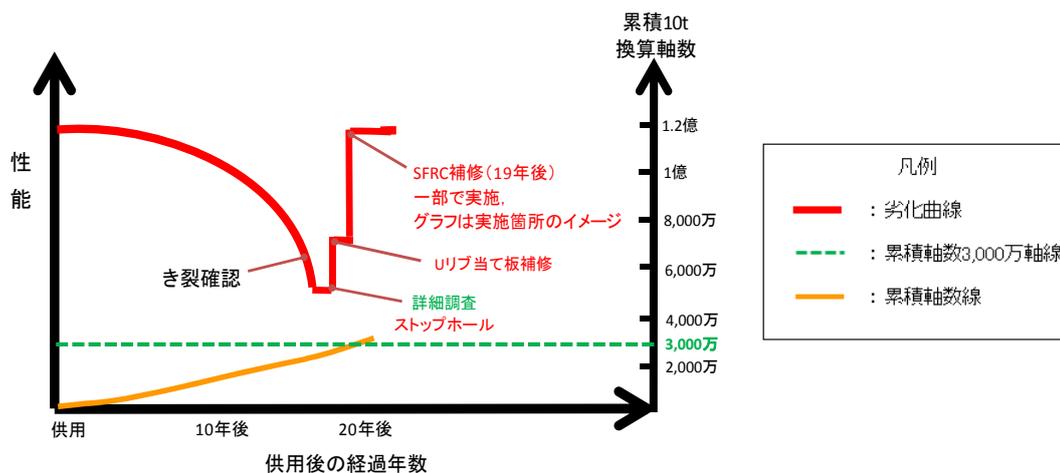
図 4.5.2 鋼床版の疲労劣化イメージ

代表的な疲労損傷橋梁において、累積10t換算軸数と構造物の疲労損傷の関係を分析した事例や他機関の事例などを参考にすると、累積3,000万軸数付近で、疲労損傷が顕在化する傾向がみられることから、この軸数に達しているか否かで、変状分析を行った(図4.5.2)。

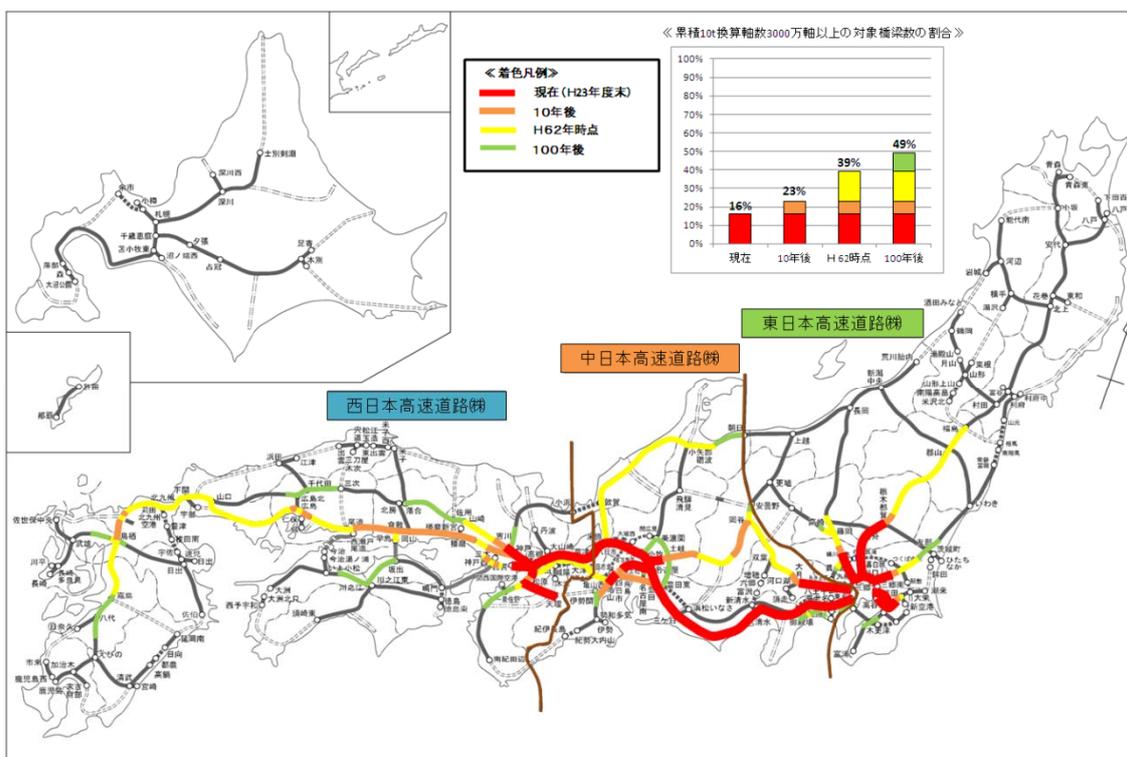
図 4.5.3 累積10t換算軸数3,000万軸以上の対象路線

図4.5.3に、累積10t換算軸数3,000万軸以上の対象路線を示す。東名、名神高速道路の他、首都圏近郊、中京圏近郊、関西圏近郊の路線において現時点で3,000万軸を超えている。また、今後も次第にその範囲は広がっていく見込みである。

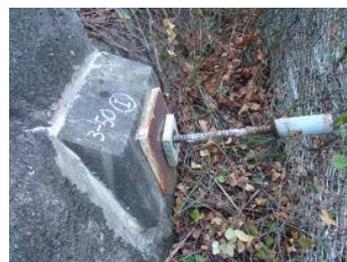
図 4.5.14 旧タイプグラウンドアンカーの劣化

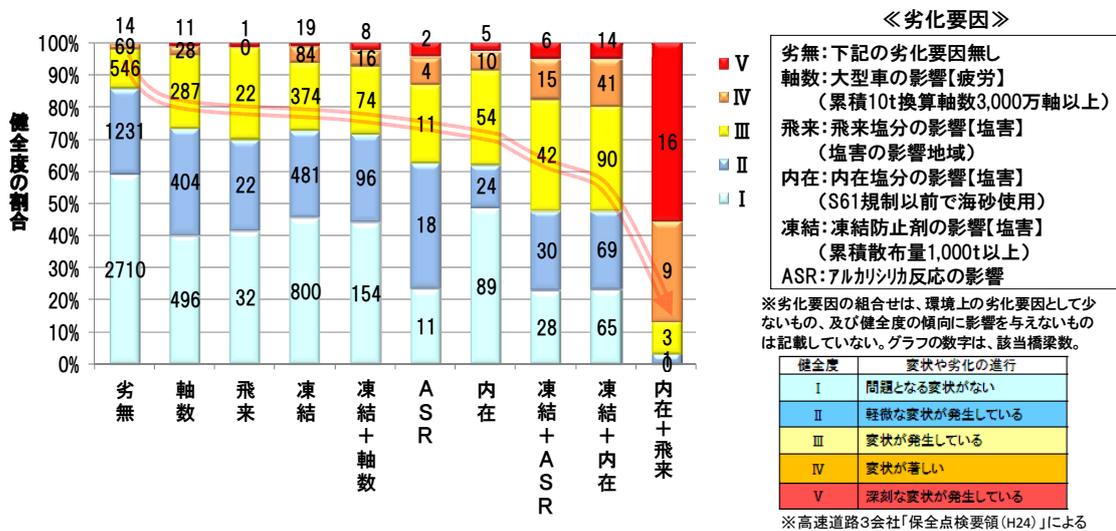
図 4.6.1 鉄筋コンクリート床版における劣化要因に対する主な健全度分布

鉄筋コンクリート床版について、疲労、塩害、アルカリシリカ反応に関わる各要因及びその組合せ別に健全度を分析した（図 4.6.1）。劣化要因が無い「劣無」と比較し、今回着目した何れかの劣化要因がある場合、健全度が低下している。特に「内在塩分かつ飛来塩分」の影響がある場合は、現時点で95%以上の床版で健全度がⅢ・Ⅳ・Ⅴと、著しく低下している。

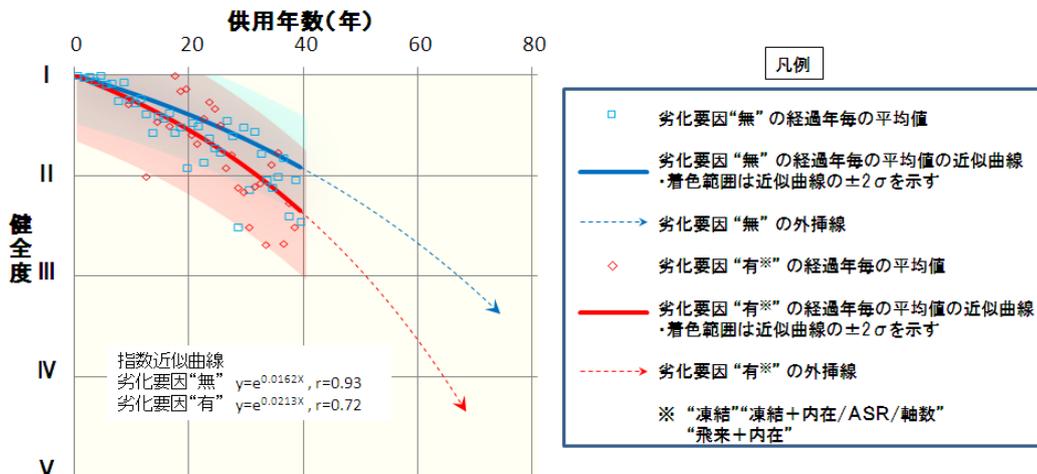
図 4.6.2 鉄筋コンクリート床版の供用年数別の健全度の推移と予測

図 4.6.2 に供用年数別の健全度の推移を示すが、劣化要因“有り”の場合、健全度が急激に低下する傾向がうかがえる。また、劣化要因が無い場合でも、永続的な健全性の維持は難しいことも分かる。

供用年数別の健全度の推移をみると、劣化要因の無い橋梁についても、永続的に健全性を維持することは難しいことから、適切な時期に高性能床版防水を施工し予防保全を図る必要がある。

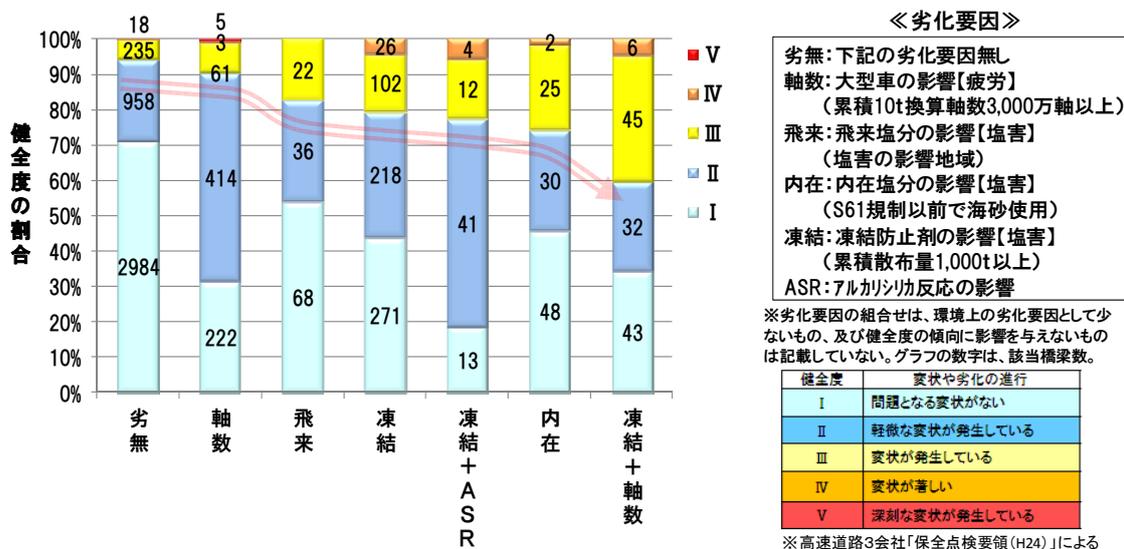
図 4.6.4 プレストレストコンクリート床版における劣化要因に対する主な健全度分布

プレストレストコンクリート床版についても、劣化要因が無い「劣無」と比較し、何れかの劣化要因がある場合、健全度が低下する傾向にある（図 4.6.4）。しかし、その傾向は鉄筋コンクリート床版ほど顕著ではない。

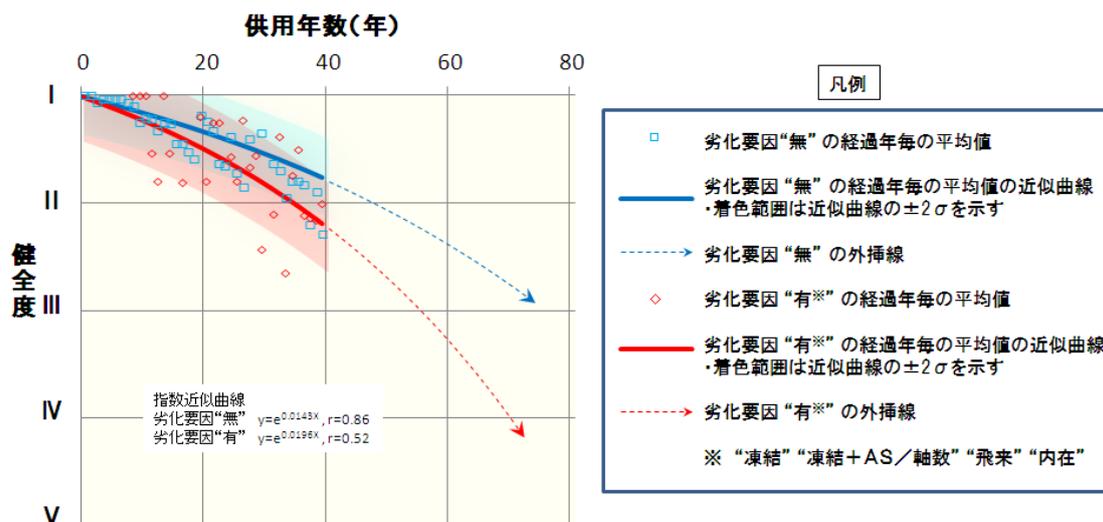
図 4.6.5 プレストレストコンクリート床版の供用年数別の健全度の推移と予測

供用年数別の健全度の推移をみると（図 4.6.5）、鉄筋コンクリート床版に比べ、劣化の進行がやや緩やかである。

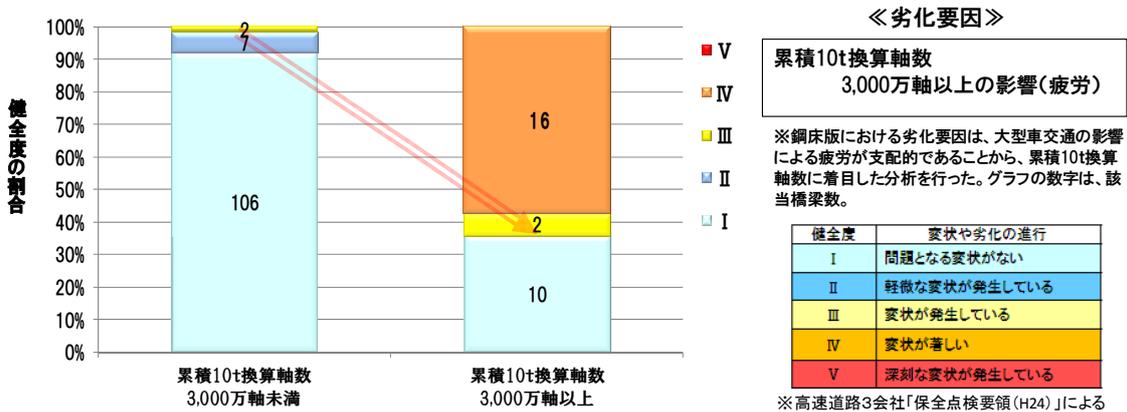
図 4.6.6 鋼床版における劣化要因に対する健全度分布

鋼床版については、疲労による変状が顕在化しており、累積10t換算軸数3,000万軸以上かそれ未満かに分けて、健全度を分析した(図4.6.6)。3,000万軸未満に比べ、3,000万軸以上の場合、健全度が大きく低下している。

累積10t換算軸数3,000万軸を超えると、健全度低下が顕著になることから、既に3,000万軸数を超えている橋梁については、早期のき裂補修に加え、鋼繊維補強コンクリート（SFRC）等による補強を行う必要がある。

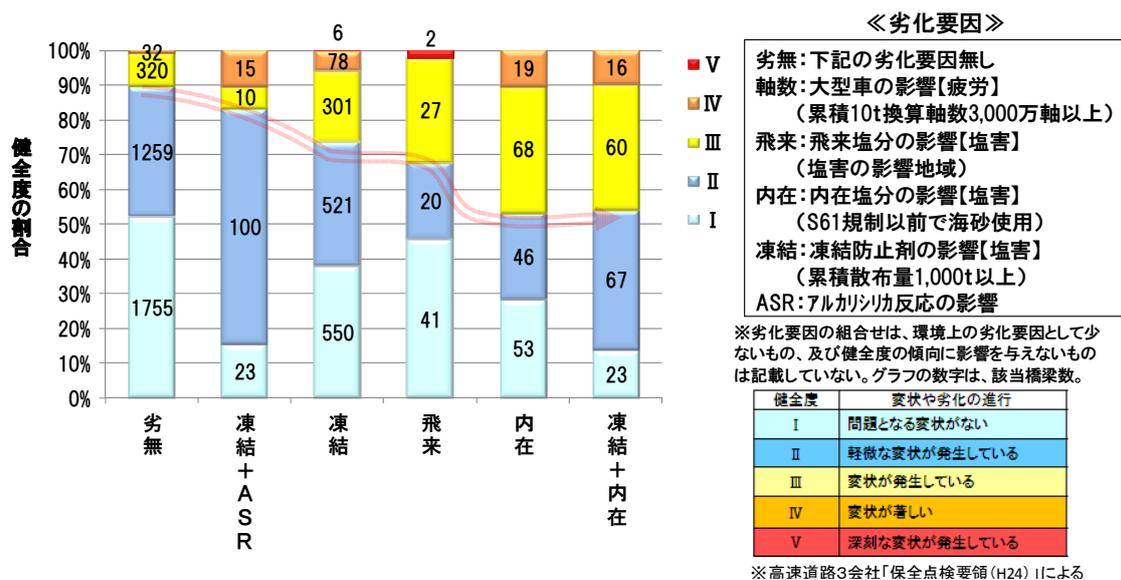
図 4.6.7 鉄筋コンクリート桁における劣化要因に対する主な健全度分布

鉄筋コンクリート桁について、塩害とアルカリシリカ反応の各要因及びその組合せ別に健全度を分析した(図4.6.7)。劣化要因が無い「劣無」と比較し、何れかの劣化要因がある場合、健全度が低下している。特に「内在塩分」の影響がある場合は、50%以上の桁で健全度がⅢ・Ⅳと顕著である。

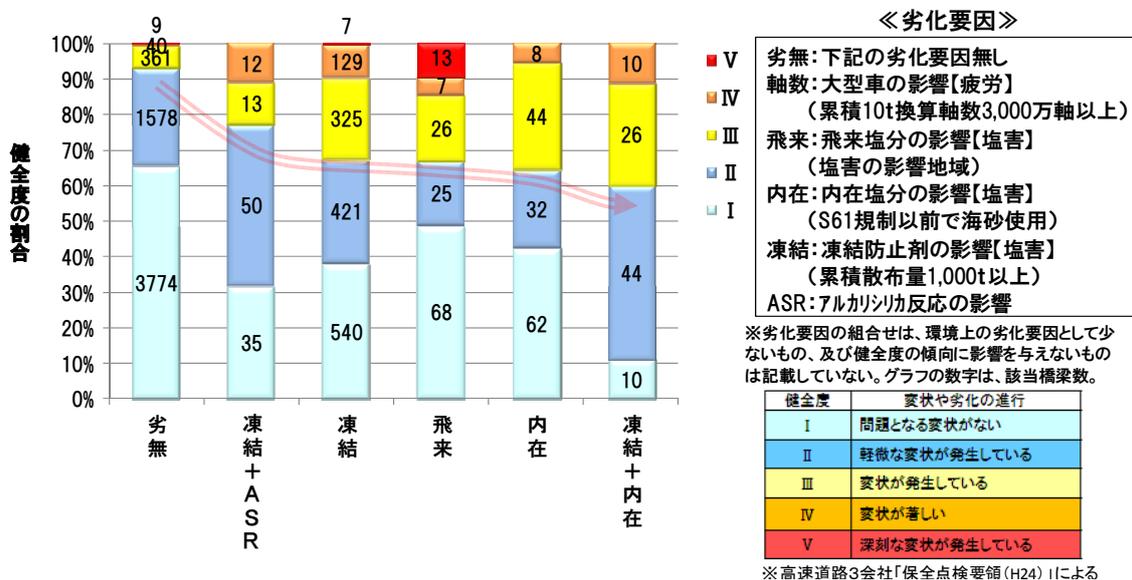
図 4.6.8 プレストレストコンクリート桁における劣化要因に対する主な健全度分布

プレストレストコンクリート桁についても、劣化要因が無い「劣無」と比較し、何れかの劣化要因がある場合、健全度が低下傾向にある（図 4.6.8）。

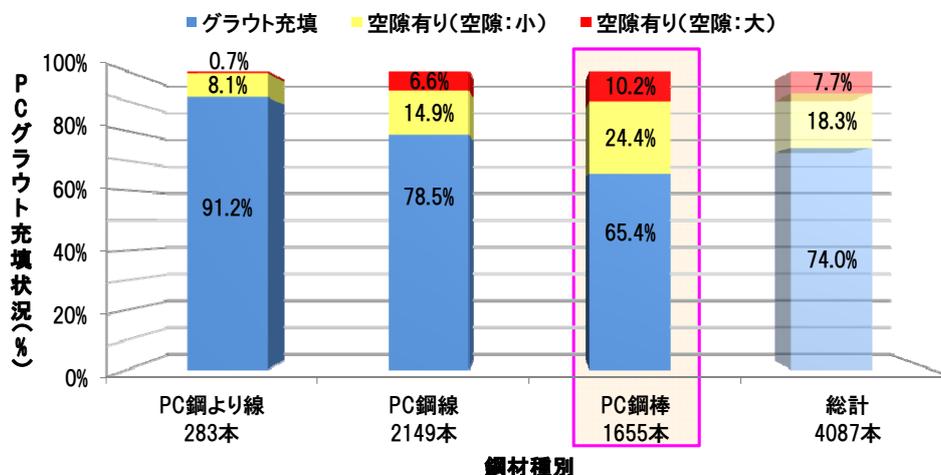
図 4.6.9 PC鋼材種別のグラウト充填状況

一方、一部の橋梁でPC鋼材が腐食し破断する事例が顕在化している。このため、グラウト充填状況の調査を全国的に行ってきたが、これまでの調査したPC鋼材4,087本について分析してみると、調査箇所約2割を超える箇所でグラウト充填が十分でないものが確認され、特にPC鋼棒を使用しているものの割合が高いことが判明している（図 4.6.9）。

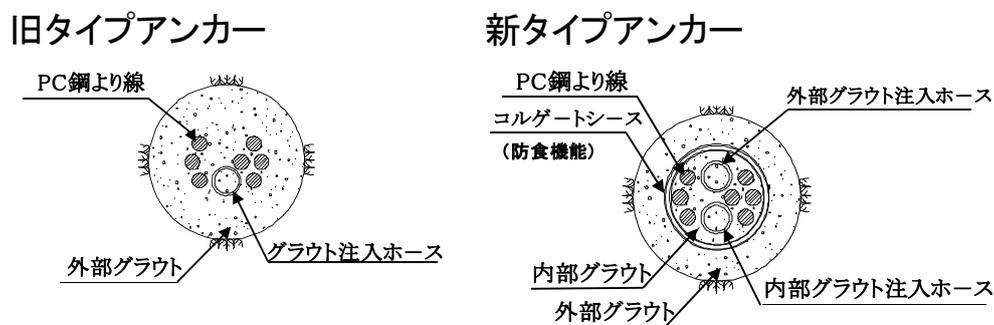
図4.6.16 旧・新タイプアンカーの違い

グラウンドアンカーは、1992年（H4）「グラウンドアンカー設計指針（日本道路公団）」により防食性の向上が図られている（新タイプアンカー）が、1991年（H3）以前に施工された旧タイプアンカーの方が劣化に伴うリスクは高い（図4.6.16）。旧タイプアンカーについては頭部外観調査の結果においても、劣化に伴う変状が進行していることが分かっている（図4.6.17）。（頭部外観調査は、あくまで外観による評価のため、地中部を直接評価しているものではなく、潜在的に劣化に伴う変状が進行したグラウンドアンカーは、より多く存在しているものと推測される。）

旧タイプアンカーは、新タイプアンカーより鋼材の防食機能が不十分であるため、頭部外観調査でも健全度が低下傾向であり、鋼材が破断する事象が顕在化している。

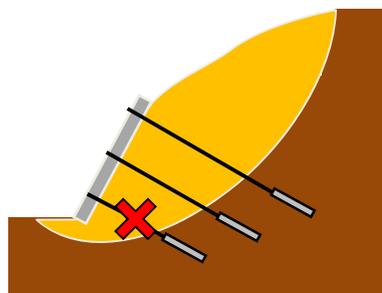
図 4.6.18 グラウンドアンカーの破断による斜面崩壊リスクの概念図

グラウンドアンカーは、グラウンドアンカー全体の抑止力により「のり面」の安全性を保つように設計されている。数本のアンカーが機能しなくても即崩壊に至るわけではないが、機能しないグラウンドアンカーが増えるほど崩壊リスクは増大する（図 4.6.18）。

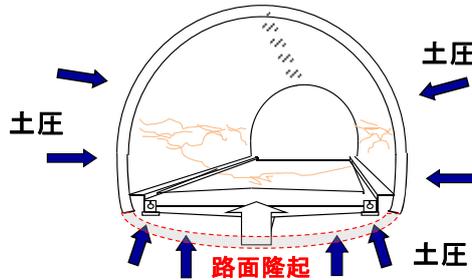
図 4.6.24 路面隆起発生概念図

路面隆起は、地中の湧水や地下水を起因とするトンネル周辺地山の風化・劣化による強度低下や吸水膨張により、トンネル周辺の土圧が増加し、路面の隆起や覆工のひび割れなどの変状を引き起こす現象である（図 4.6.24）。

路面隆起が発生している区間の岩種を分析した結果、長期的に強度低下を示す岩種や膨張性を有する岩種で、インバートが設置されていない箇所で路面隆起の発生が顕著である。したがって、このような岩種では、将来的に路面隆起の発生が懸念される。

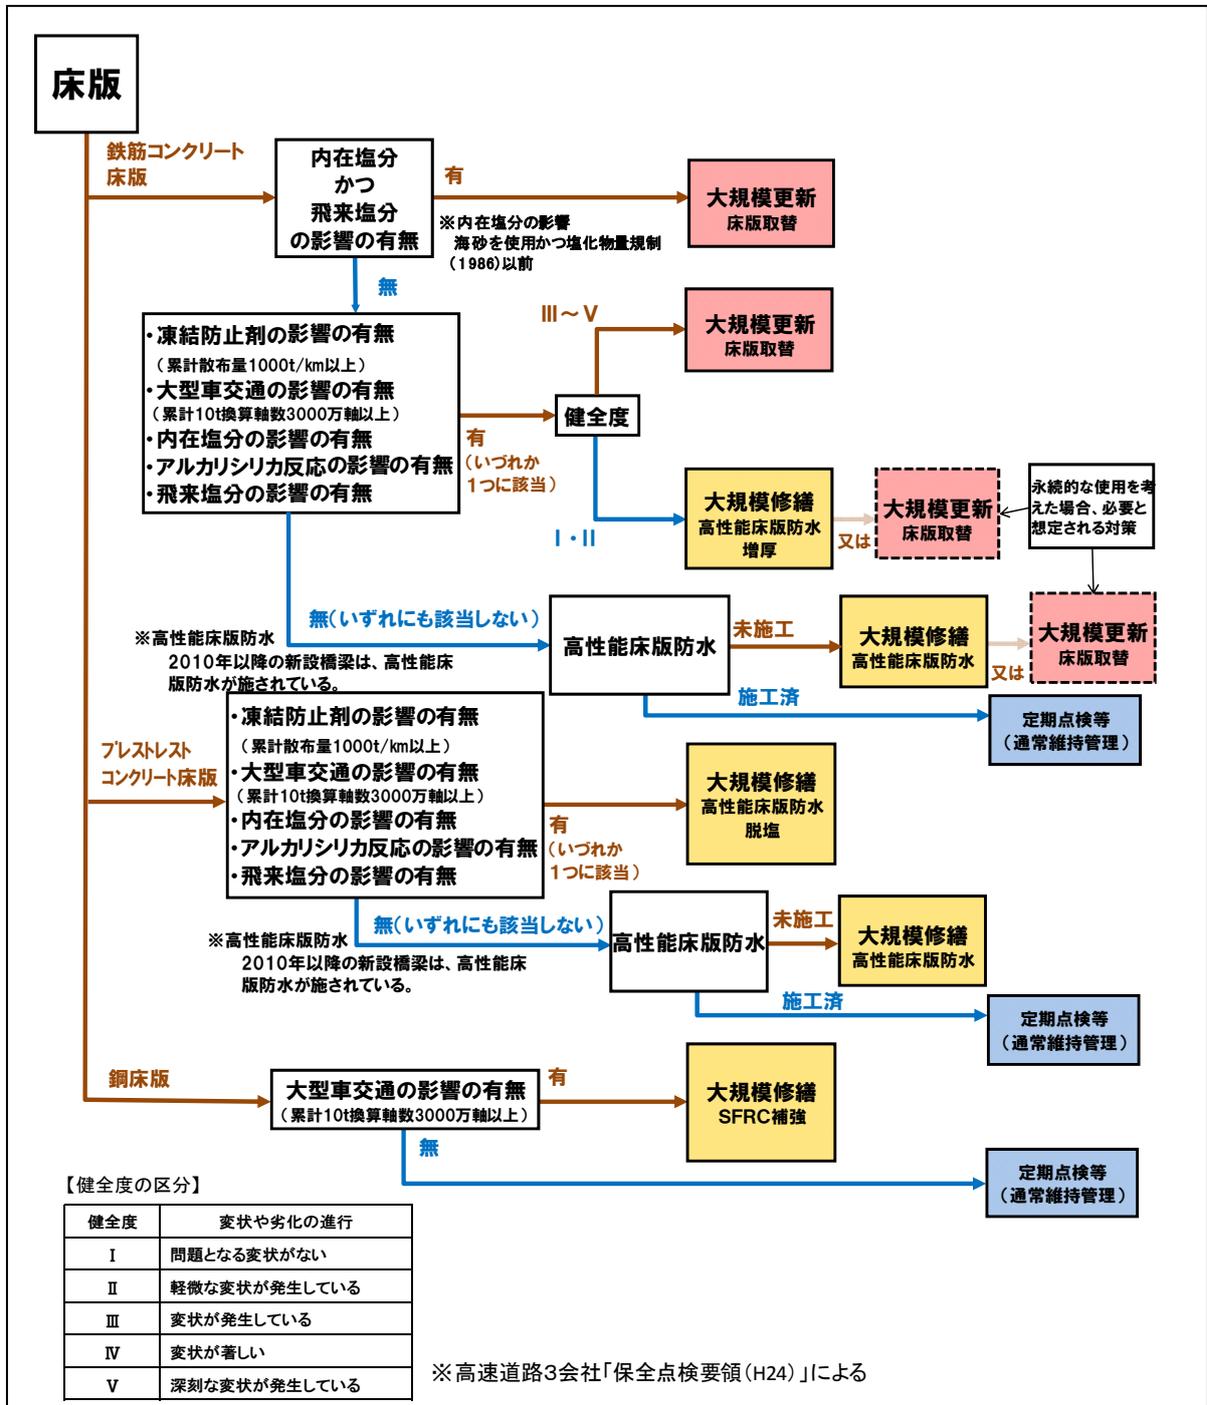
図 4.8.1 床版の大規模更新・大規模修繕の判定フロー

何れかの劣化要因があるものも、健全度が今後急激に低下することが想定され、いずれ床版取替えが必要と考えられる。このうち、健全度が比較的良好（Ⅰ・Ⅱ）な床版は予防保全（高性能床版防水）並びに床版増厚等により性能の向上を図るが、既に変状が顕在化している場合（Ⅲ～Ⅴ）は、予防保全の効果が十分期待できないと考えられることから、当面は通常修繕で維持していくものの、劣化が進行した時点で更新していくこととした。

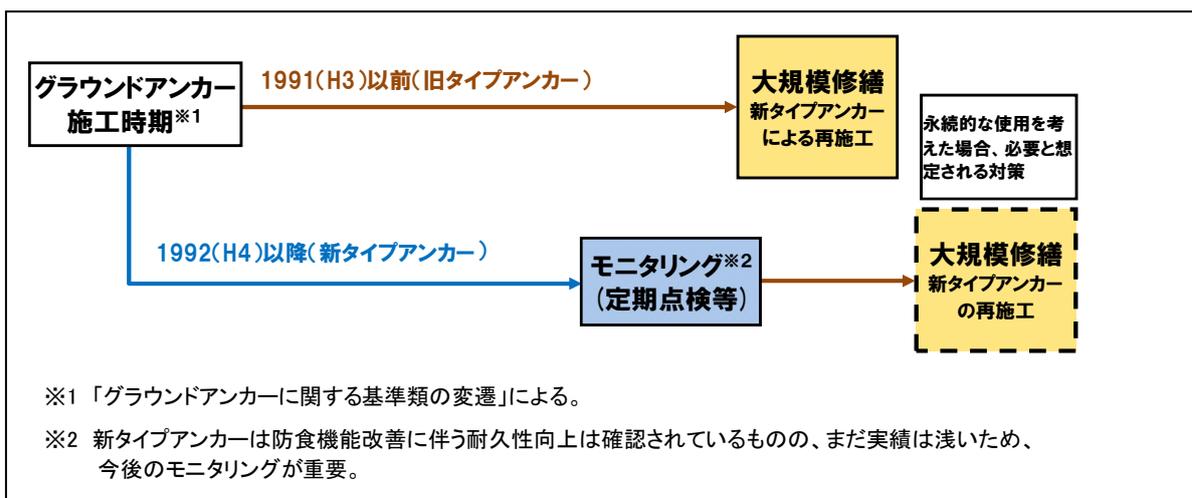
図 4.8.4 切土の大規模修繕の判定フロー

したがって、このまま放置するとのり面全体の安定が確保できなくなることが想定されるため、健全うちに防食機能を有した新タイプアンカーによる再施工が必要である。なお、新タイプアンカーについても変状が見られることから、モニタリングを実施し、再施工の必要性を検討する。

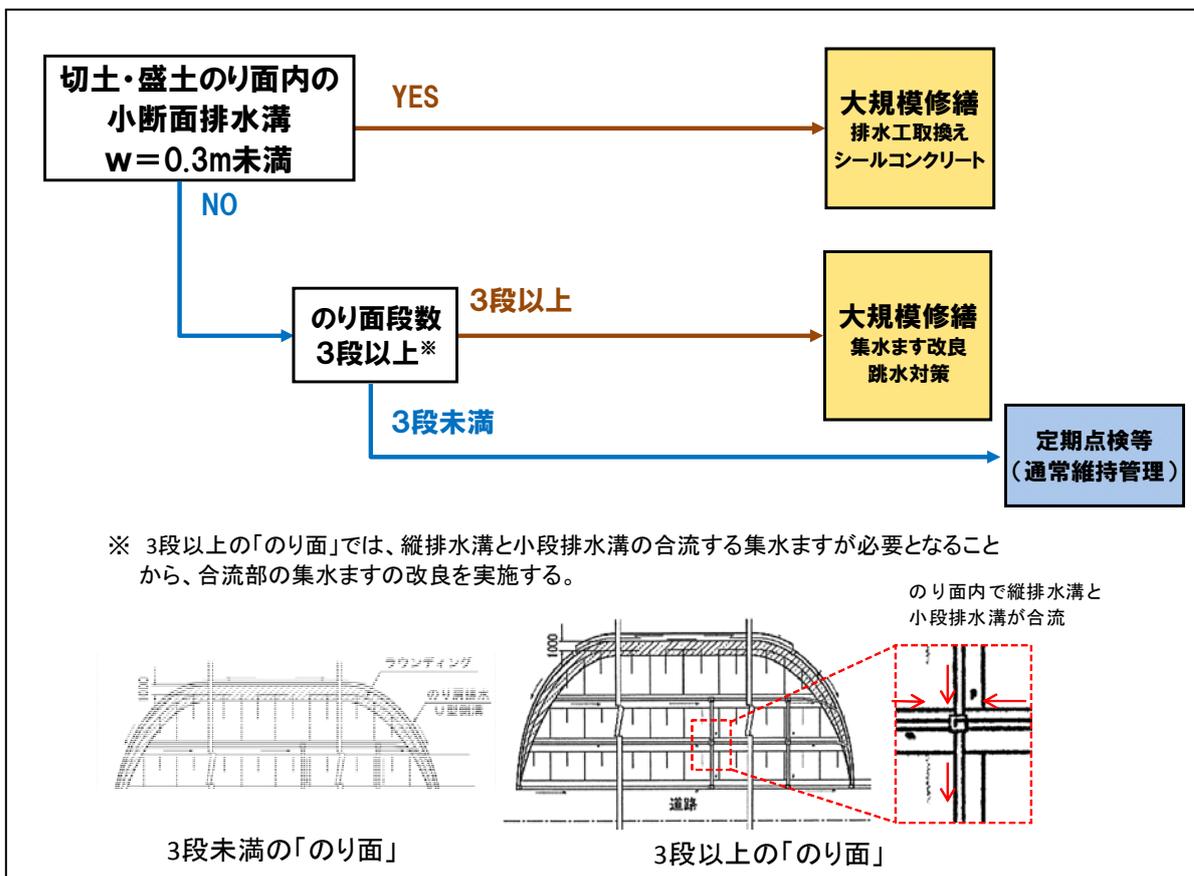
図 4.8.5 盛土・切土に共通した構造物の大規模修繕の判定フロー

W=0.3m未満の小断面排水溝の取り替えや3段以上ののり面に存在する排水構造物の合流部の改良などを実施する必要がある。

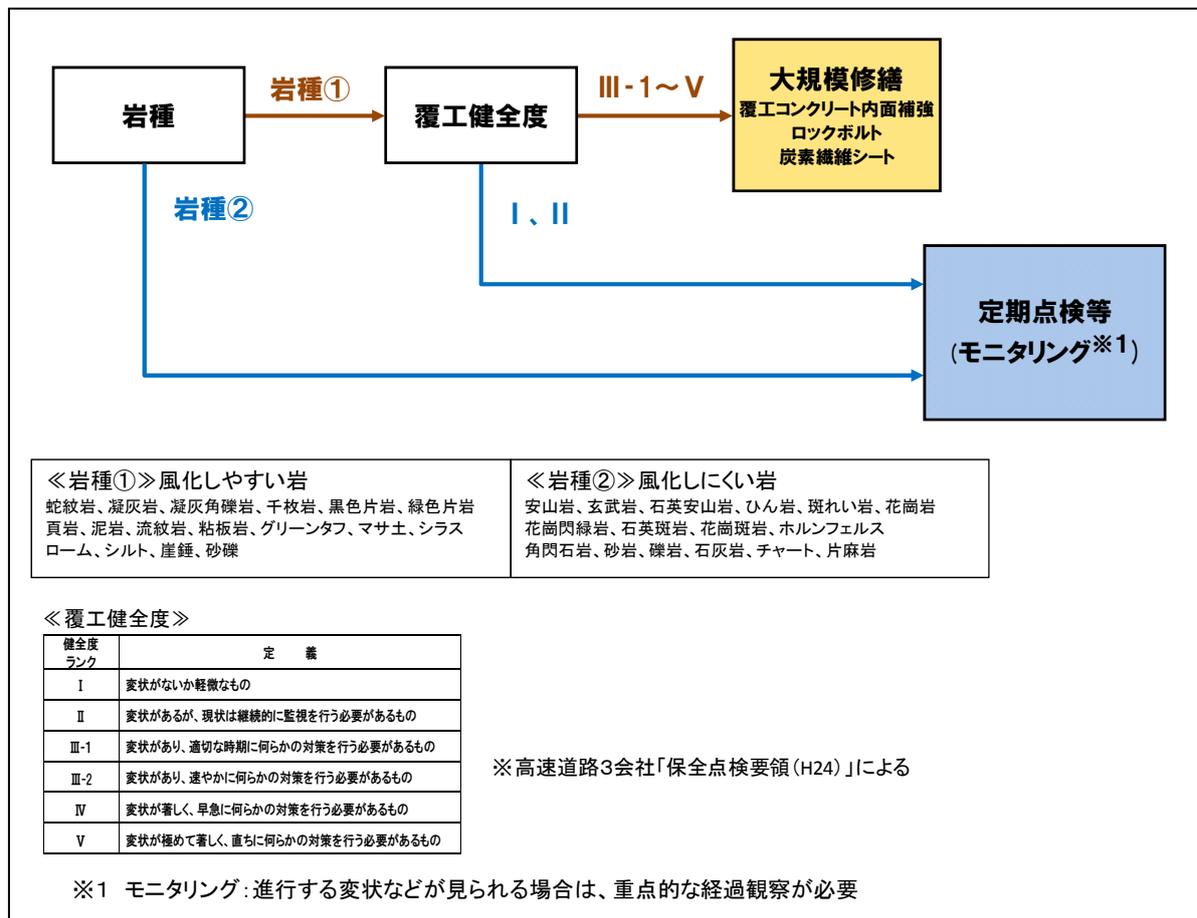
図 4.8.8 トンネル覆工の大規模修繕の判定フロー

風化しやすい岩種①については、覆工健全度ランクⅢ-1～Ⅴについて覆工コンクリート内面補強等の対策を行う。

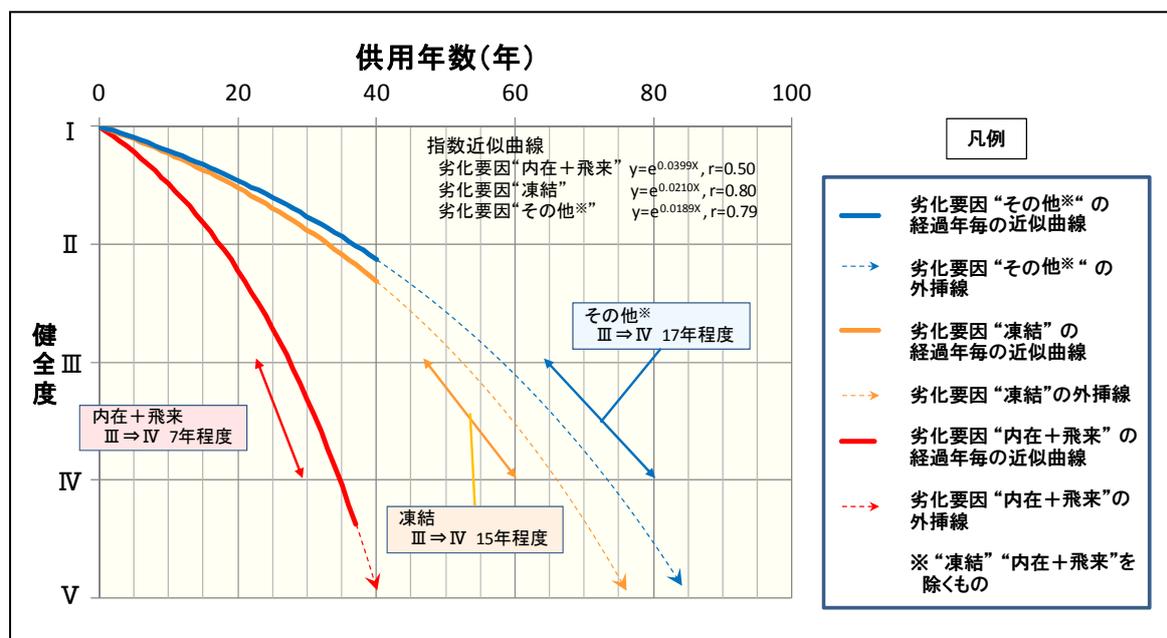
図 5.1.6 鉄筋コンクリート床版の劣化予測

塩害、アルカリシリカ反応、大型車交通による疲労などの劣化要因の影響が大きい鉄筋コンクリート床版や鉄筋コンクリート桁の中には、早い段階で床版の取替えや桁の架替えが必要と予測されるものがある。図 5.1.6 は鉄筋コンクリート床版の劣化要因別の劣化予測であるが、影響の大きい劣化要因がある場合、15 年程度以内で健全度ⅢからⅣに低下すると予測される。

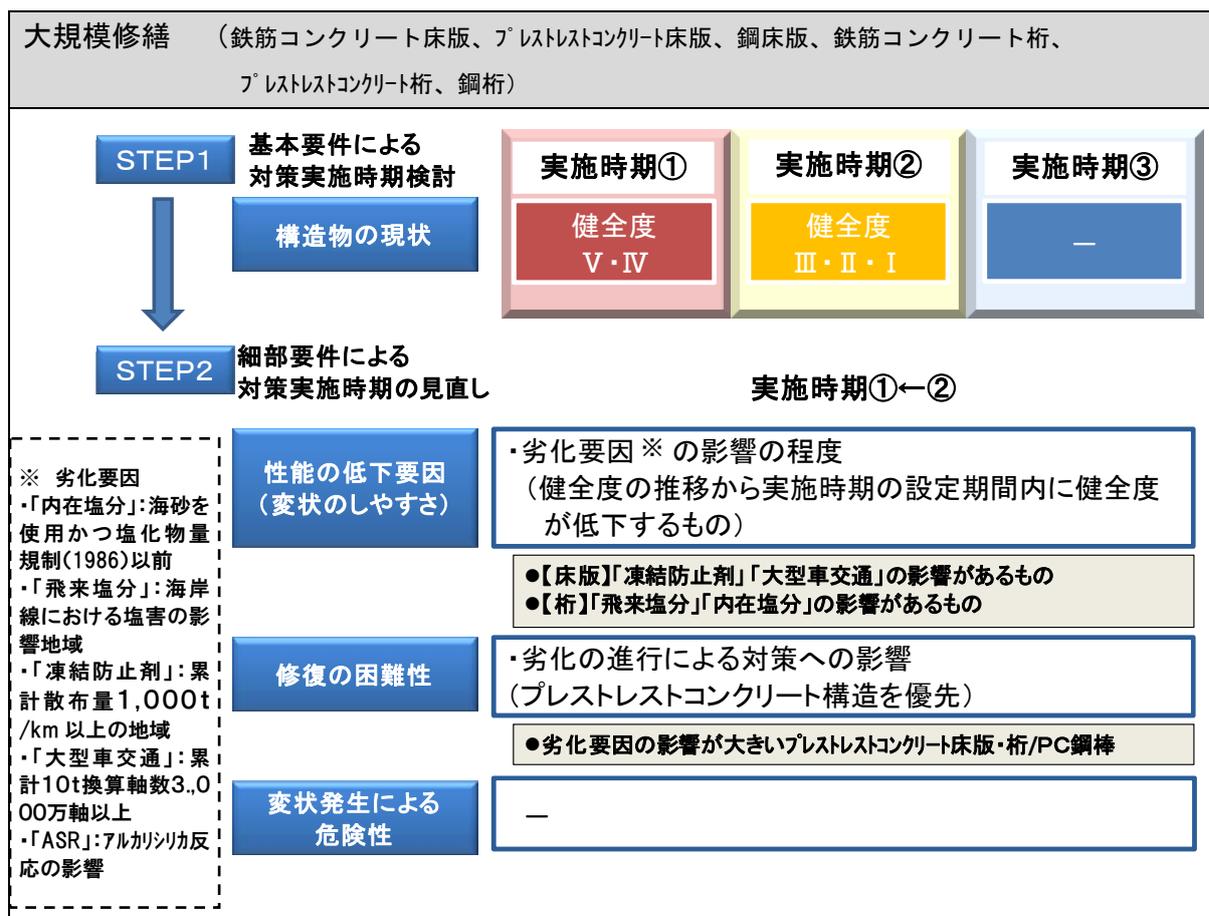
図 5.1.8 対策実施時期の検討の流れ (橋梁：大規模修繕)

対策実施時期は、STEP 1において構造物の現状（健全度Ⅴ～Ⅰ）により図 5.1.8 のように区分する。STEP 2においては、劣化の進行を未然に防ぐため早い段階で高性能床版防水や表面被覆などの予防保全対策を実施することが望まれるものについては、劣化要因の影響の程度により対策実施時期を繰り上げた。

具体的には「凍結防止剤」の影響がある鉄筋コンクリート床版、「大型車交通」の影響がある鋼床版、及び「飛来塩分」の影響がある鉄筋コンクリート桁については、予防保全の効果을期待し、実施時期を実施時期②から実施時期①へ繰り上げた。

また、PC構造物は、鉄筋コンクリート構造物に比べ劣化が進行すると断面修復などの修繕が困難であり、健全なうちに予防保全を施すことが重要であるため、劣化要因の影響の大きいPC床版、横締めPC鋼棒を使用しているPC床版、「飛来塩分」の影響の大きいPC桁については、実施時期を実施時期②から実施時期①へ繰り上げた。

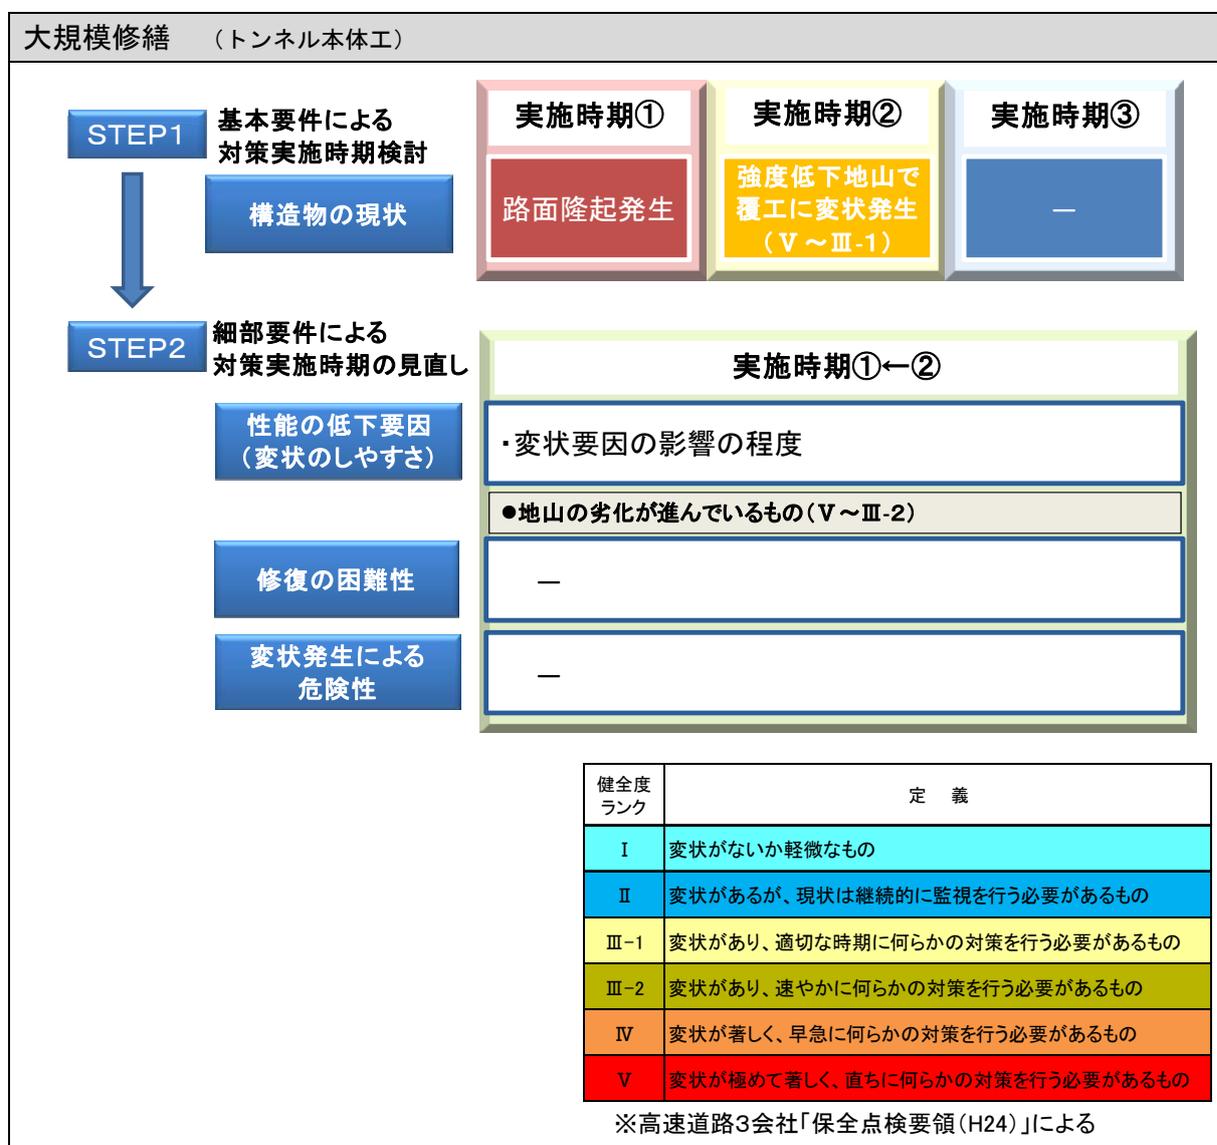
図 5.1.12 対策実施時期の検討の流れ(トンネル:大規模修繕)

対策実施時期はSTEP 1で、既に路面隆起が発生しているものを実施時期①に、路面隆起が発生していなくても、強度低下を示す岩種や膨張性を有する岩種で覆工に変状が発生している覆工健全度ランクⅤ～Ⅲ-1のものは、実施時期②に区分した。

次に、STEP 2で、路面隆起の発生要因である地山の劣化状況を覆工健全度で判定すると、覆工健全度ランクⅢ-2以上のものは、地山の劣化が進んでいるため、実施時期②から実施時期①に繰り上げた(図5.1.12)。
