高速道路資産の
長期保全及び更新のあり方に関する
技術検討委員会

報 告 書

平成26年 1月22日

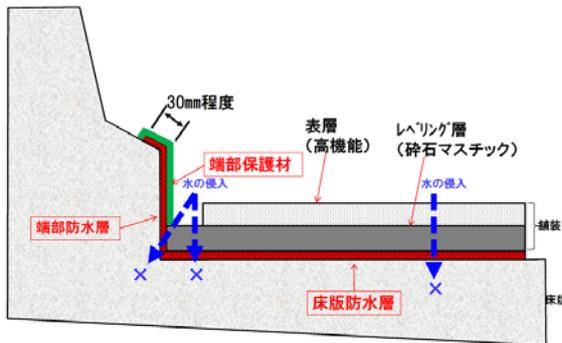
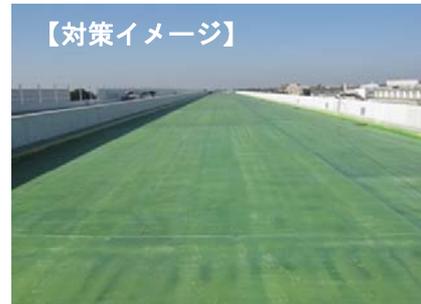
◆ 高性能床版防水

- ・ 床版を劣化させる路面からの水、塩化物イオンのコンクリートへの浸透を遮断し、劣化の進行を抑制する

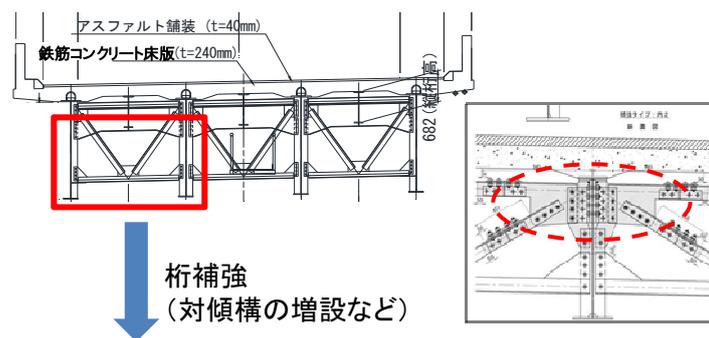
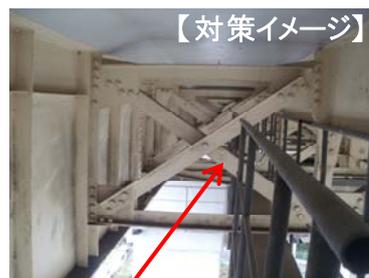
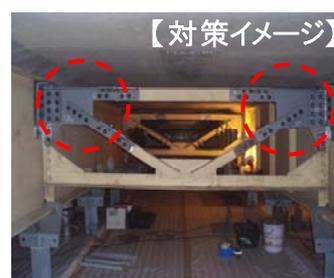
◆ 桁補強

- ・ 鋼橋の疲労き裂に対して、補強部材により車両走行に伴う応力集中の緩和及び低減を図る

増設した対傾構

補強部材の取り付け
