東・中・西日本高速道路の更新計画について

平成27年 1月15日

東・中・西日本高速道路の更新計画 検討経緯

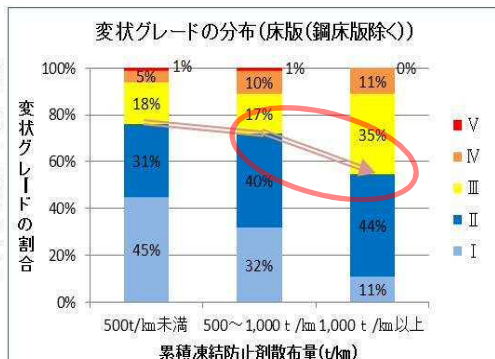
凍結防止剤散布量が累積1,000t/kmを超過している場合は、健全度の低下が顕著

※累積凍結防止剤散布量の算出方法
H1～H22平均 (t/km) × 供用年数

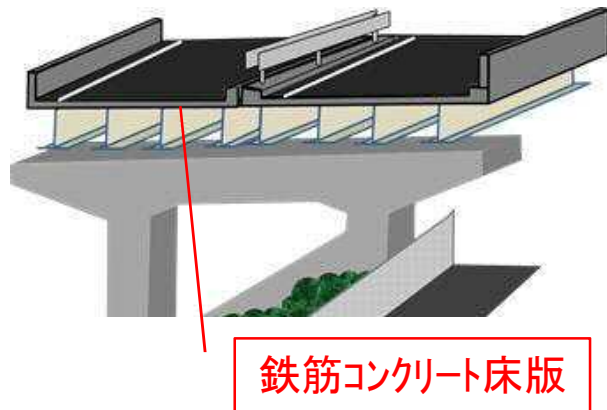
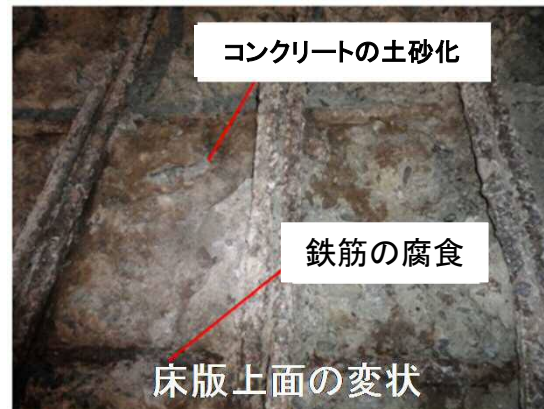
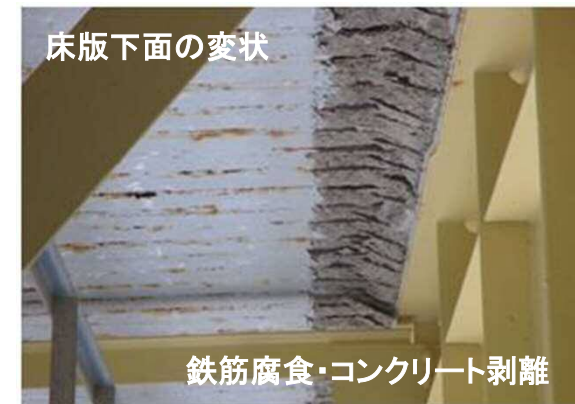
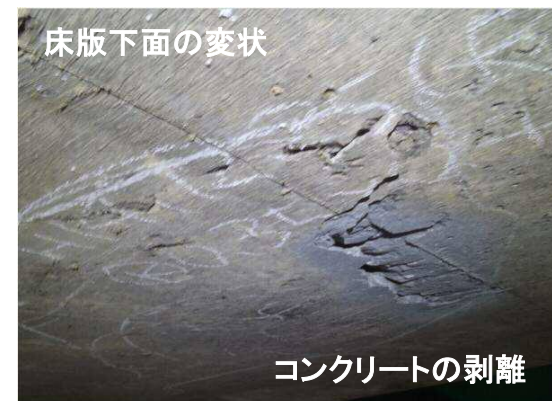
橋梁(鉄筋コンクリート床版)の主な変状

○ 経過年数の増加に伴う老朽化の進展、並びに厳しい使用環境により著しい変状が顕在化。

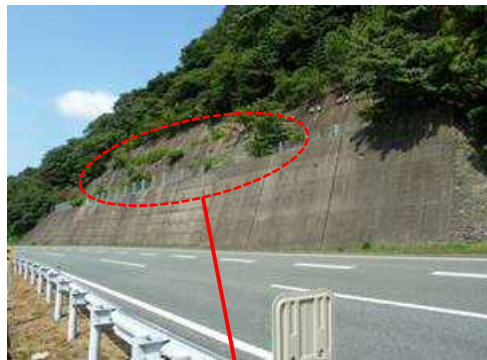
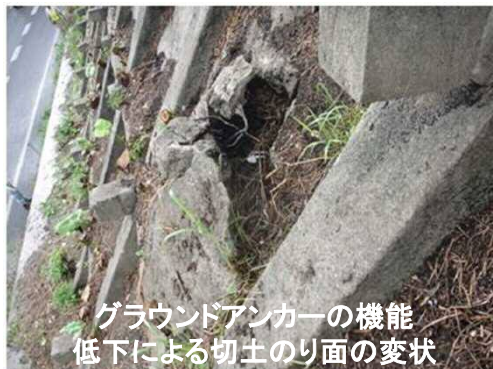
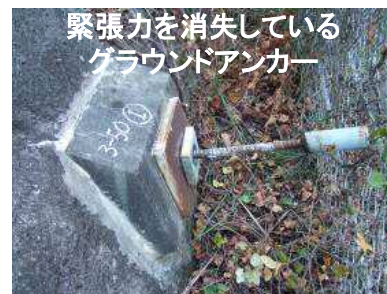
土構造物(グラウンドアンカー)の主な変状

○ 旧基準の設計・施工による影響や地盤材料の風化・劣化などによる変状が発生。

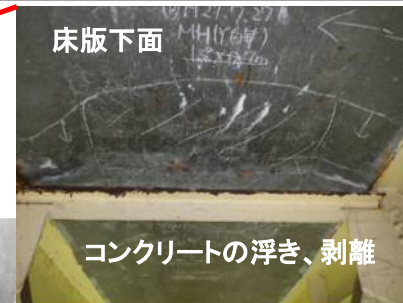
コンクリートの浮き、剥離

床版下面

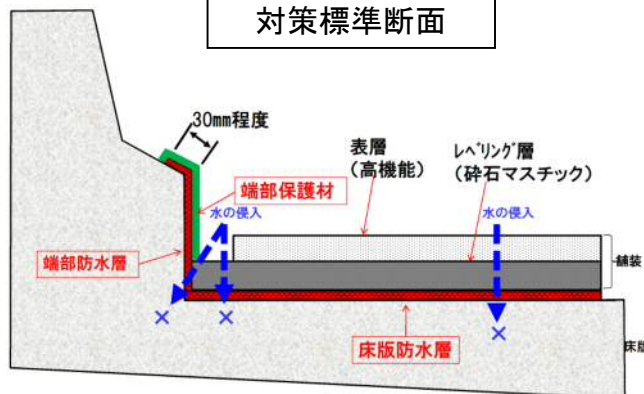
高性能床版防水の構造

■橋梁の上部構造(床版)で凍結防止剤の影響による変状が発生。
⇒ 橋梁の床版を劣化させる路面からの水、塩化物イオンのコンクリートへの浸透を遮断するため、高性能床版防水工を施工し、変状の進行や新たな変状の発生を抑制

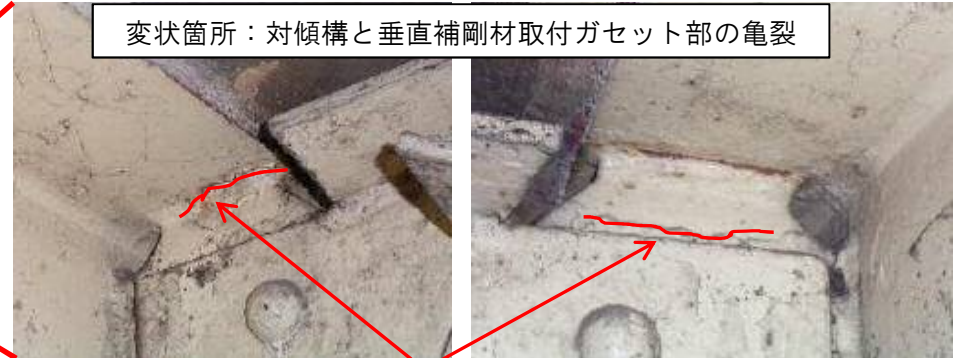
■ 大型車交通(H25年 50,400台/日平均, 大型車混入率30%)による疲労により、鋼桁溶接部に疲労亀裂が発生。

変状箇所：対傾構と垂直補剛材取付ガセット部の亀裂

溶接部の亀裂

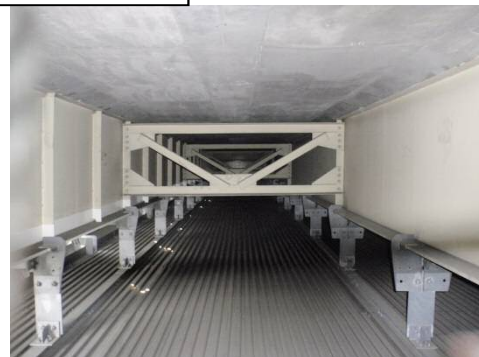
STEP1

既設部材切断・撤去

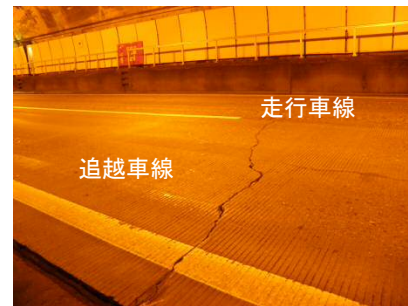
■トンネル周辺の地盤材料の劣化の影響による変状(路面隆起)が発生。

路面隆起によるクラック

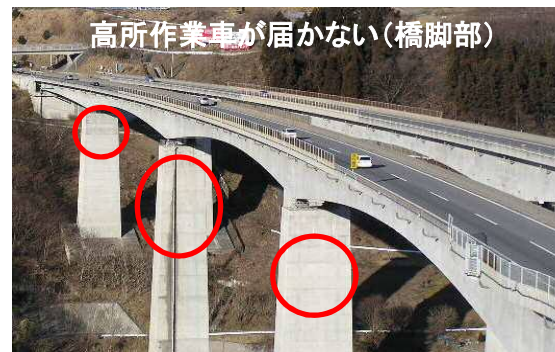
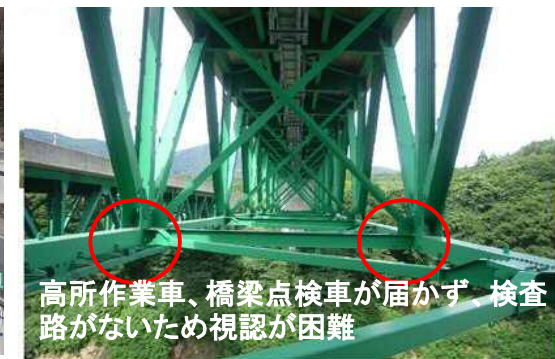
■近接困難箇所

・近接困難箇所への近接方法

(橋梁点検車)

(ロープアクセス)

(仮設点検足場)
