高速自動車国道中央自動車道西宮線等（他3路線）
に関する維持、修繕その他の管理の報告書

平成23営業年度

平成24年 8月

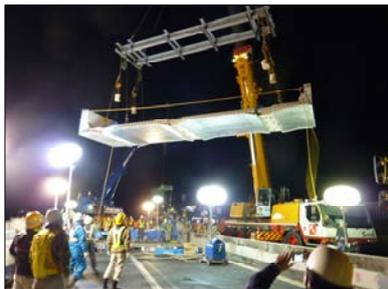
①劣化状態が著しい橋梁の補修対策として、プレキャストPC床版等を活用しLLCC※最小化を目指した老朽化対策を含む、劣化状態に応じた適切な対策を実施しました。

《橋梁補修状況：西名阪道 御幸大橋》

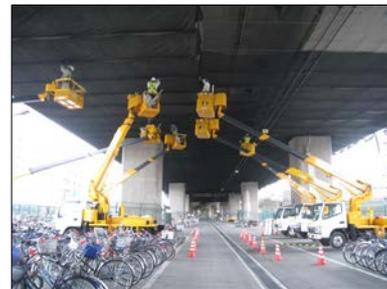
③コンクリート片の剥落による、第三者被害を未然に防止するため、緊急的な剥落対策を実施しました。

《剥落対策 実施事例》

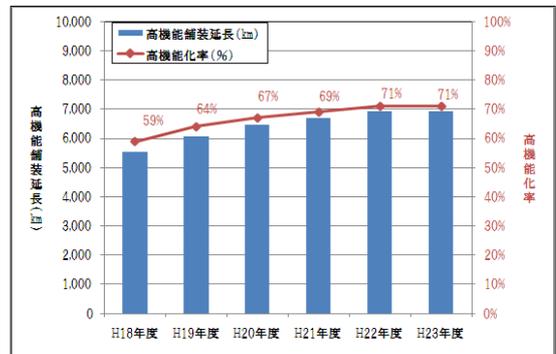
②雨天時の事故防止効果及び騒音低減効果の高い、高機能舗装の整備を実施しました。

《高機能舗装の実施推移》

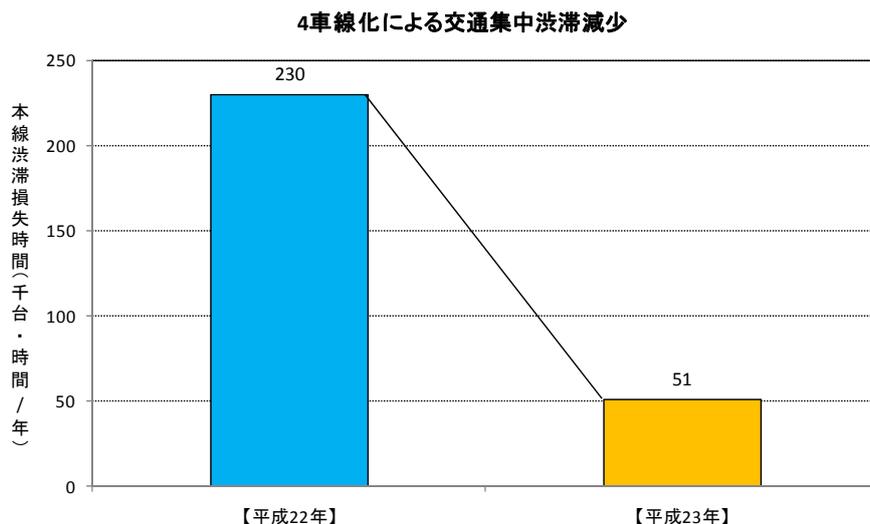
◆ 阪和自動車道(海南IC～有田IC間)および岡山自動車道(総社PA～賀陽IC間)4車線化による交通集中渋滞の減少

(H22実績:230千台・時間 ⇒ H23実績:51千台・時間 ▲179千台・時間※)

※下図は、平成22年(暫定2車線期間)と平成23年(完成4車線期間)の本線渋滞損失時間を表したものです。

※渋滞損失時間の影響範囲は、阪和自動車道(泉佐野JCT～南紀田辺IC間)、岡山自動車道(岡山JCT～北房JCT間)を計上したものです。

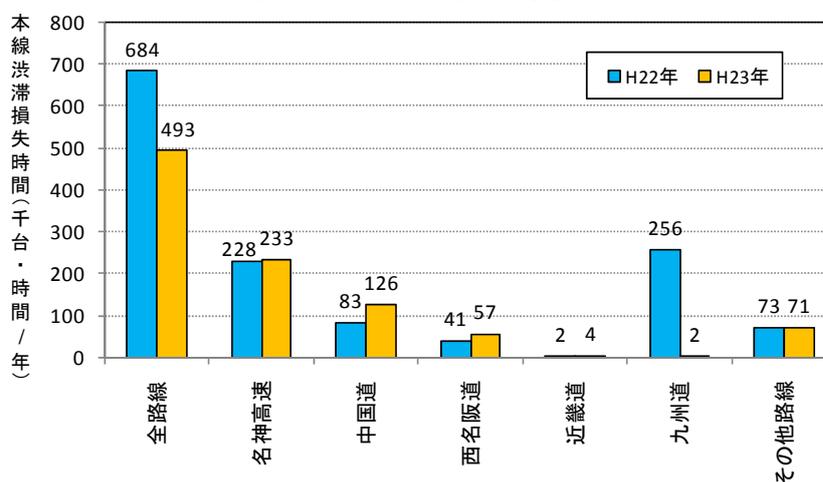
高速道路本線工事渋滞損失時間

老朽化した橋梁の床版工事や舗装補修工事の影響に伴う本線渋滞損失時間は、九州自動車道(太宰府IC～筑紫野IC間)の長期間終日車線規制を伴う大規模な床版補修工事がH22年に完了したこともあり、H23年は工事渋滞が大幅に減少しました。

また、中国自動車道は、H22年に対してH23年の集中工事区間を中国吹田IC～吉川IC間に拡大して実施しました。この影響で工事渋滞損失時間は前年に比べて他の路線より増加量は大きくなっていますが、工事拡大箇所を集中工事で実施しなかった場合の想定と比較すると約2割の渋滞損失時間を減少できたこととなります。

(H22 実績:684 千台・時間 ⇒ H23 実績:493 千台・時間 ▲190 千台・時間)

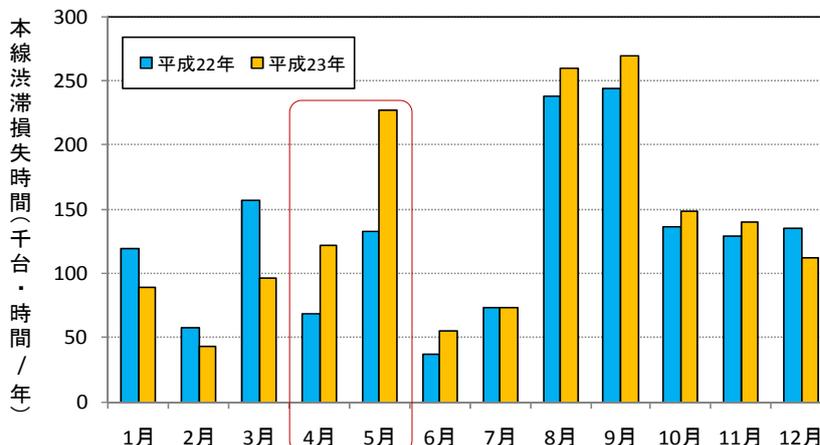
月別事故渋滞の推移

H23年の事故渋滞は、H22年に対して増加しました。特にH23年4月と5月の渋滞損失時間が前年に比べて大幅に増加しています。休日特別割引(上限 1,000 円)適用が最後となった交通混雑期間(ゴールデンウィーク)の駆け込み需要による影響と思われます。

(H22 実績:1,083 千台・時間 ⇒ H23 実績:1,153 千台・時間 +70 千台・時間)

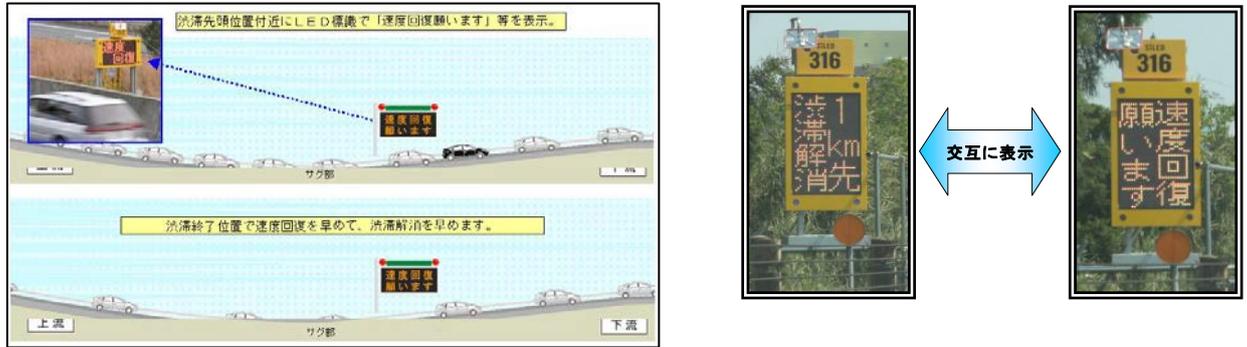
◆ LED標識を使用した速度回復情報提供

この対策は、サグ(下り坂から上り坂にさしかかるところ)や上り坂、トンネル部等、気がつかないうちに速度低下することにより、渋滞が発生する箇所において、「〇〇m先渋滞解消」と「速度回復願います」交互に表示を行い、お客様に早期の速度回復を促し、単位時間当りの通行台数を多くすることで、結果的に渋滞解消を早めることを目的にしたもので、九州道や山陽道、高松道等で実施しました。

②サグ部(下り坂から上り坂にさしかかるところ)における、LED標識を使用した速度回復情報提供を実施しました。(繁忙期における対策箇所数:94箇所〔H23年度〕)

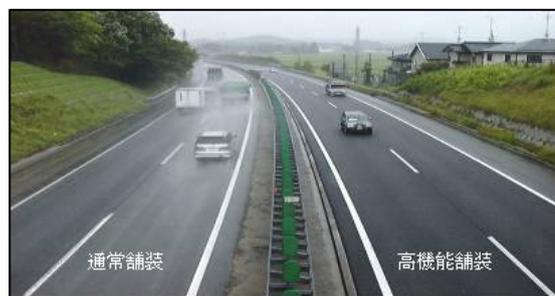
《通常舗装と高機能舗装との比較例》

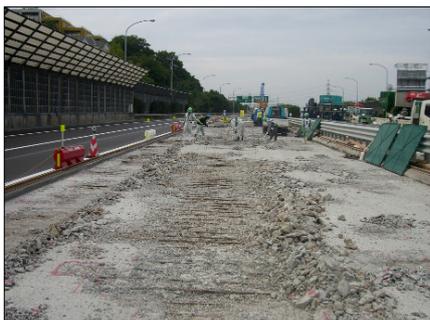
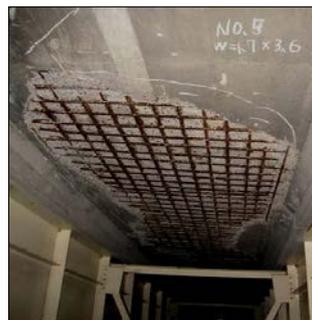
道路構造物等の劣化状態を把握しつつ、計画的に補修対策を推進しているところですが、劣化事象の発現や劣化進行が著しく早く、変状が発生している橋梁が増加しています。

《橋梁床版上・下面部の劣化状況》

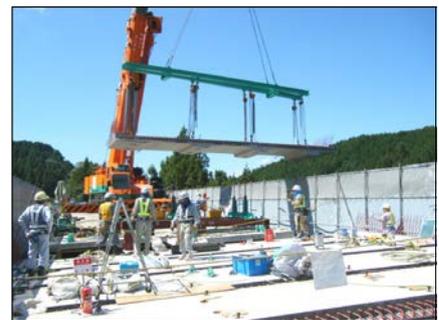
そのため、H23～H27 の5か年で、劣化状態が著しい橋梁に対し、「プレキャストPC床版」等を活用しLCC最小化を目指した老朽化対策を集中的に行います。また、橋梁の長寿命化を目指し、「橋梁桁端部の防水」、「伸縮装置の非排水化」、「床版防水工」等の予防保全対策を積極的に実施します。

《プレキャスト床版を用いた床版取替》

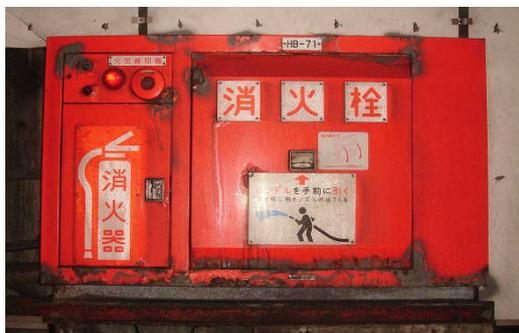
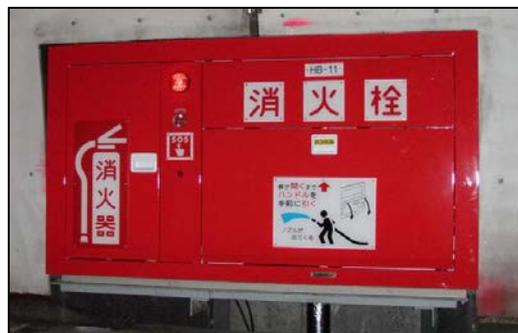
経年劣化により機能低下が進行する施設設備に対し、部分補修または、更新の判断を行うために、老朽化劣化診断を導入することで、劣化部品の交換を極め細かに行うなど、更なる設備の延命化を図っています。また、更新においては、新技術の活用や高耐久の材質を積極的に活用することで、更新サイクルの延長を図る取り組みを行っていきます。

《トンネル消火栓の劣化状況と取替事例》

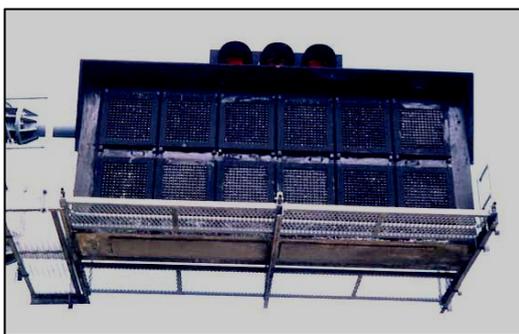
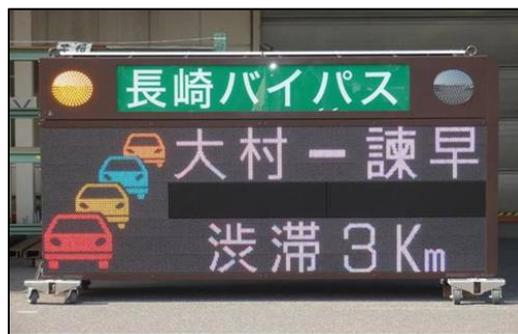
《道路情報板の老朽化状況と取替え事例》

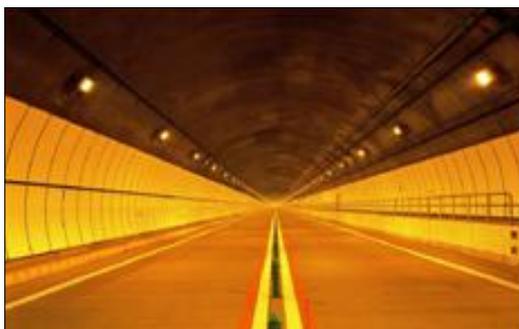
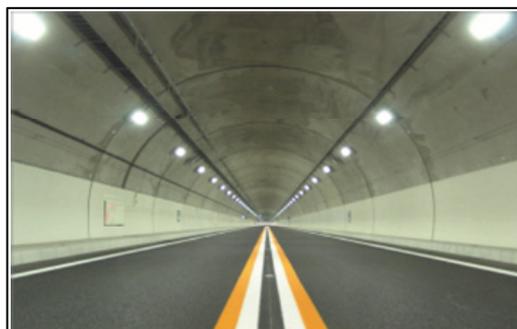
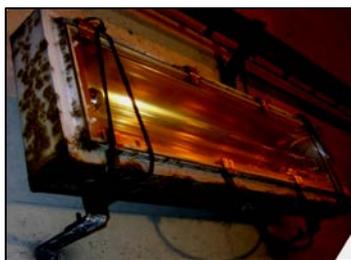
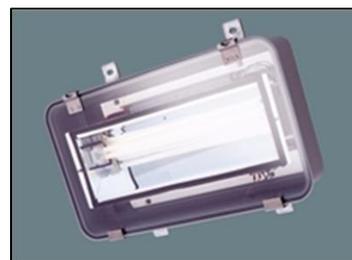
《トンネル照明の劣化状況と取替え事例》

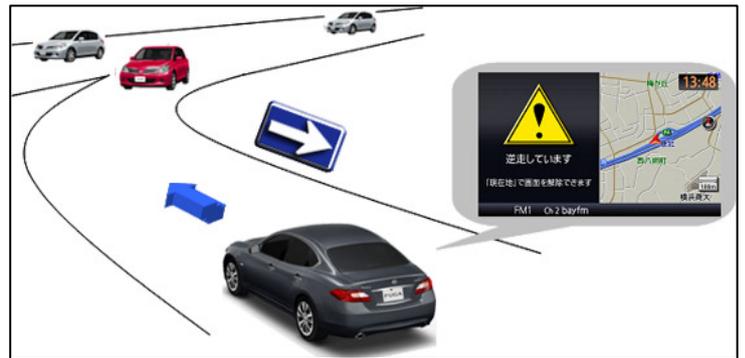
日産自動車(株)との共同開発により平成22年10月に販売されたシステムで、カーナビのGPS機能を用いて、高速道路での逆走を自動検知し、画像と音声による注意喚起をドライバーに提供します。

《逆走警告カーナビ》

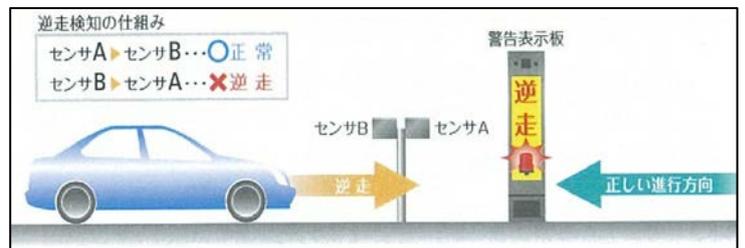
道路上のセンサーが逆走車両を検知すると警告表示板と回転灯が点灯し、逆走車両に警告を行います。

《センサーによる逆走検知イメージ》

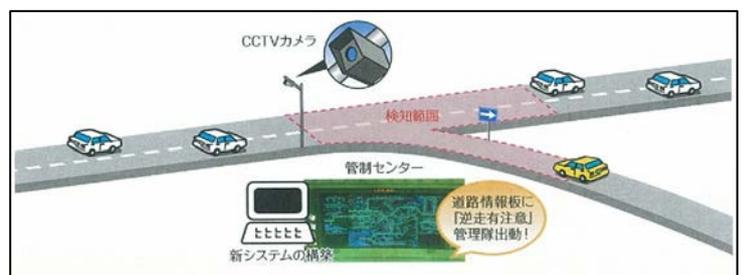
道路上に設置したCCTVを活用して、逆走や事故などの異常事象を検知し、映像を管制センターへ通知します。これにより迅速な情報提供や画像情報による判断から事故処理などの時間を短縮することができます。

《CCTVカメラによる逆走検知イメージ》

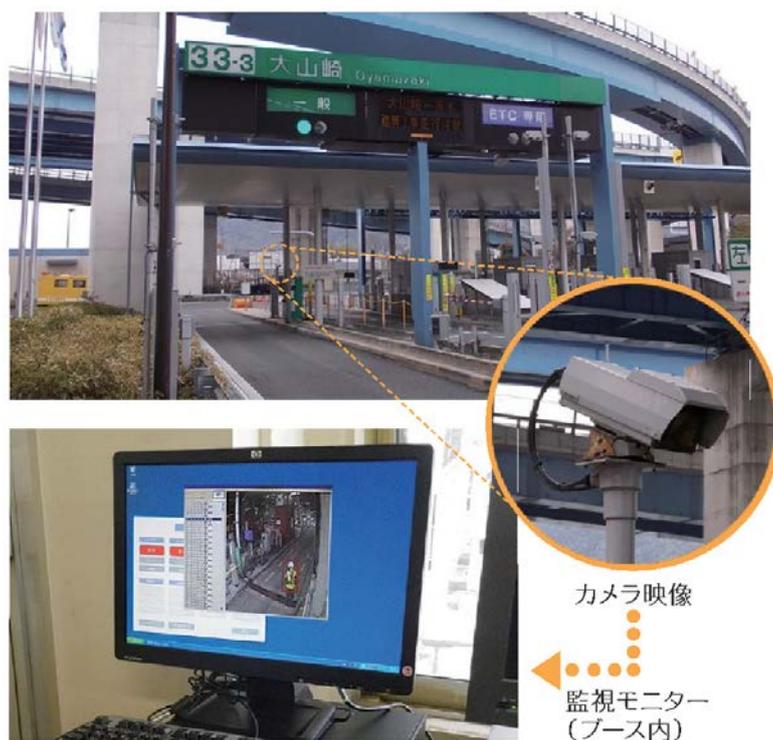
また、新たな取り組みとして、立ち入り検知装置を料金所に設置し、料金所から高速道路本線へ向かう人や自転車を検知することで高速道路への立ち入りを未然に防ぐ立入者防止システムを開発しました。

これにより、モニタに映し出された立入者を状況確認して、速やかに対応することができます。

《監視モニターシステム》

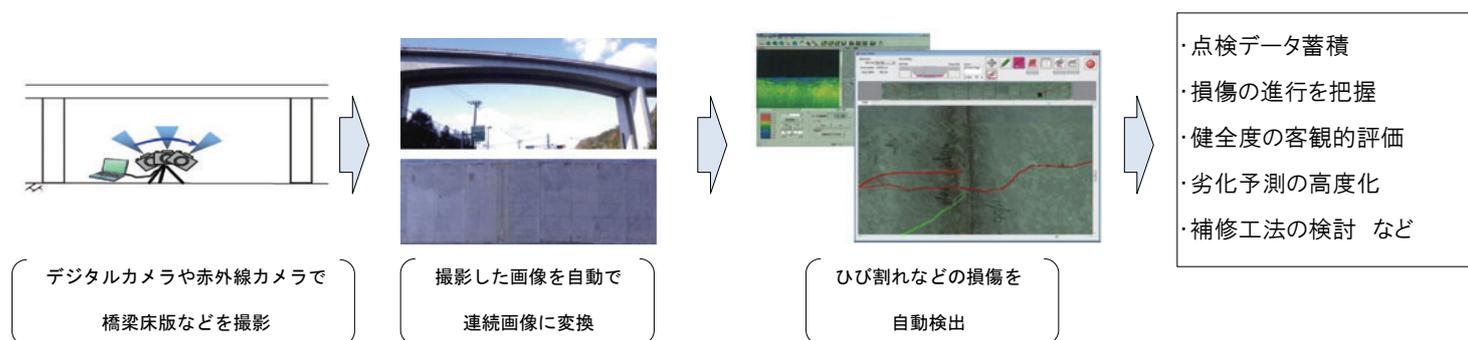
そこで当社ではデジタル機器を用いて橋梁の損傷状況を効率的に把握する橋梁点検システムを開発しました。このシステムによって得た点検データを蓄積し、健全度の客観的評価や劣化予測の高度化を図っていきます。

《橋梁点検システムの概要》

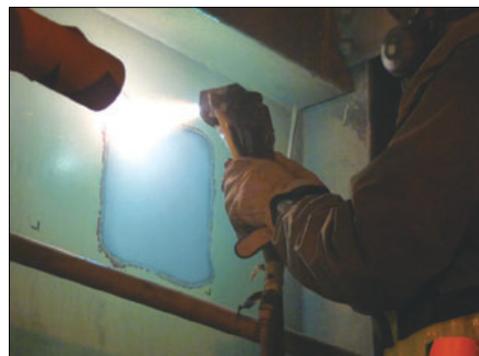
鋼橋の防食法に金属溶射の導入を検討しています。金属溶射は、従来の塗装に比べて防食性が高く、維持管理が困難な橋桁の狭い部分などではライフサイクルコストの削減に繋がります。現在は、鋼橋のさらなる延命化に向けて、金属溶射の適用要件を明確化するため、環境や施工条件、金属の材料や工法などを整理しています。今後は、当社独自のマニュアルを作成し、H24年度から本格的に導入していく予定です。

《金属溶射の施工状況》
