■事業概要(自然再生) 【H5年度着手】

- 鶴殿のヨシ原は淀川で最大規模のヨシ原であり、歴史的、文化的、生態的にも重要。
- 高水敷の干陸化が進み、ヨシ原が衰退。
- 自然再生事業(高水敷切下げ14ha、配水46ha)を実施し、ヨシ原再生を実施中。

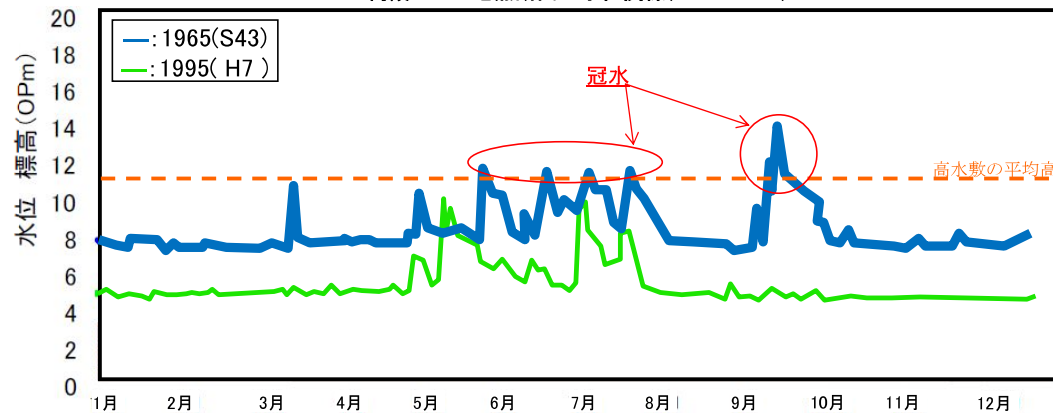
鵜殿31.6km地点断面一水位関係(1965~1995)

○河川改修に伴う本川水位の低下によりほとんど冠水しなくなり、植生に占めるヨシの割合が減少。

冠水頻度の減少
