鶺殿のヨシ原焼き

NEXCO

毎年2月頃、ヨシ原の保全と害草・害虫の駆除、不慮の火災防止等を目的に実施。
鶺殿のヨシ原保存会(道鶺実行組合)様・上牧実行組合様が実施主体。

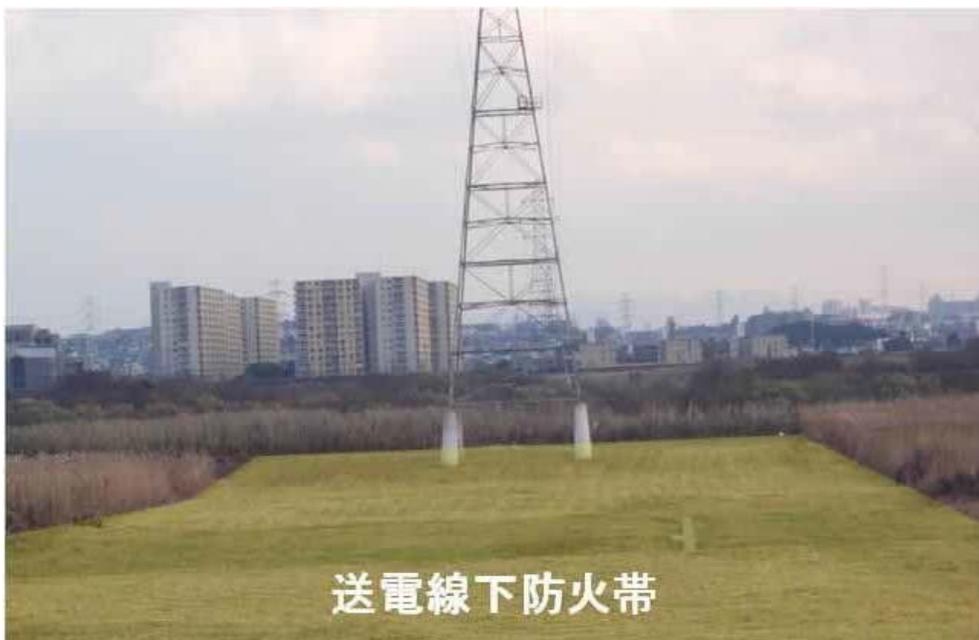
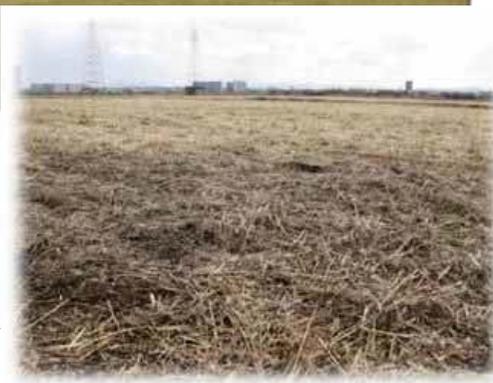
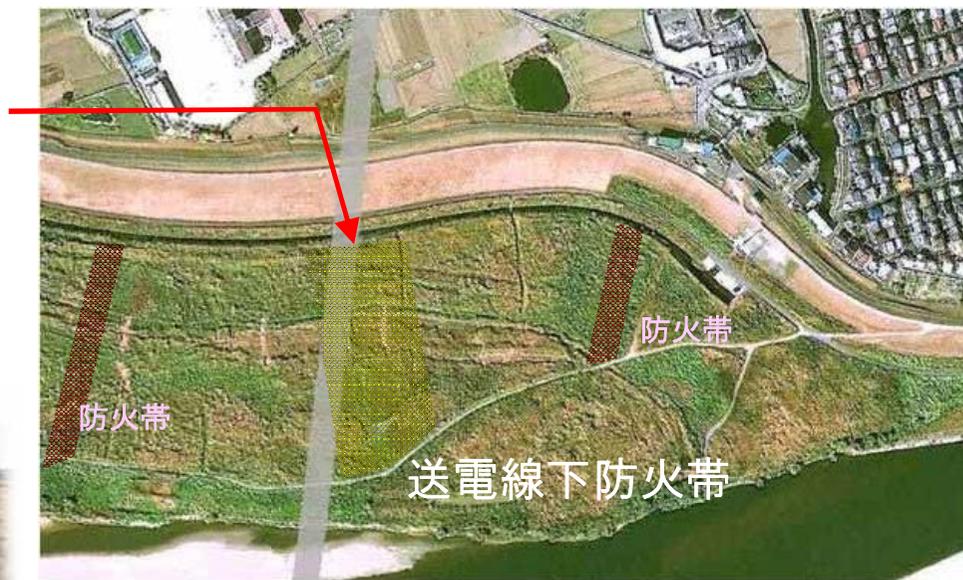
①防火帯設置

- ・ヨシ原焼き前に送電線下の炎高抑制のため防火帯が設置。
- ・延焼防止目的の防火帯も複数設置。

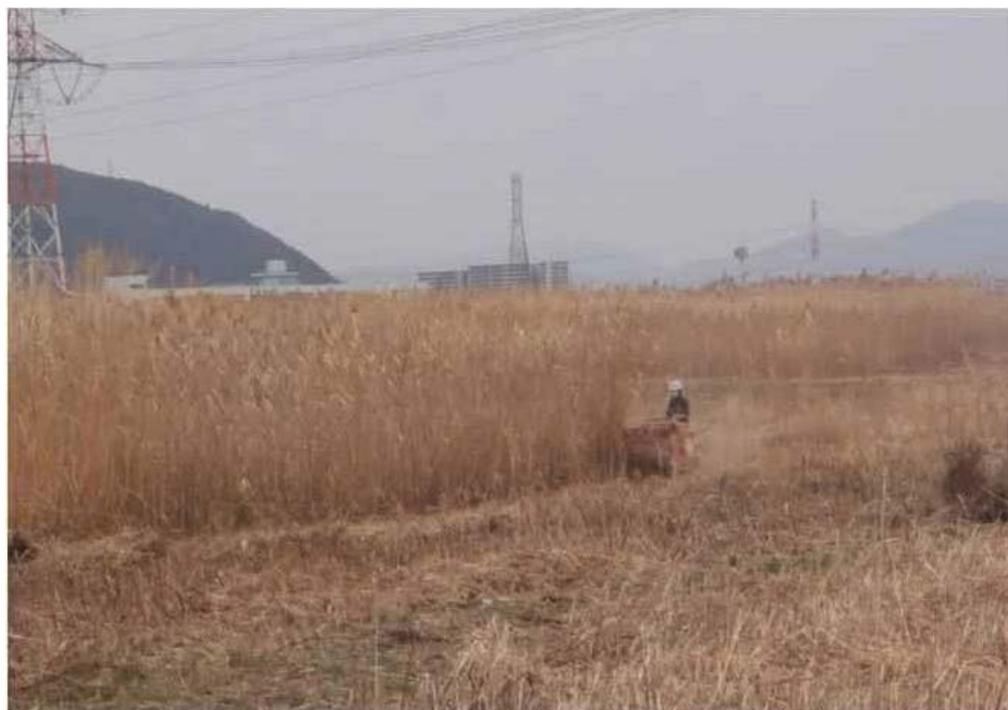
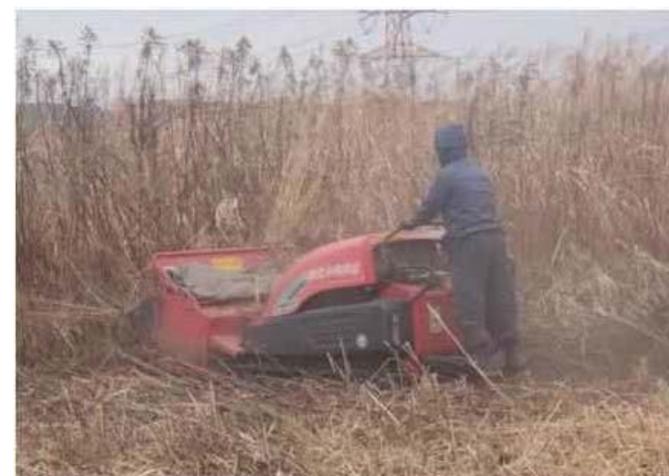
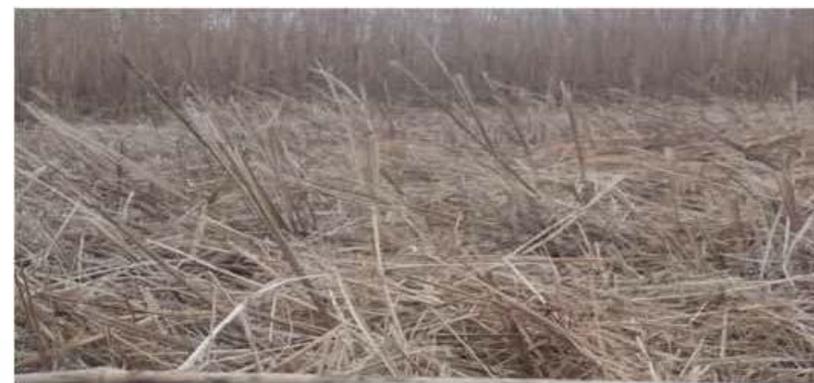
②ヨシの刈り倒し(チップ化)作業

- ・近年では周辺宅地への降灰等の配慮から、ヨシを刈取機にてチップ化。
- ・チップ化には刈取機にてヨシ・オギ等を倒しながら破碎。

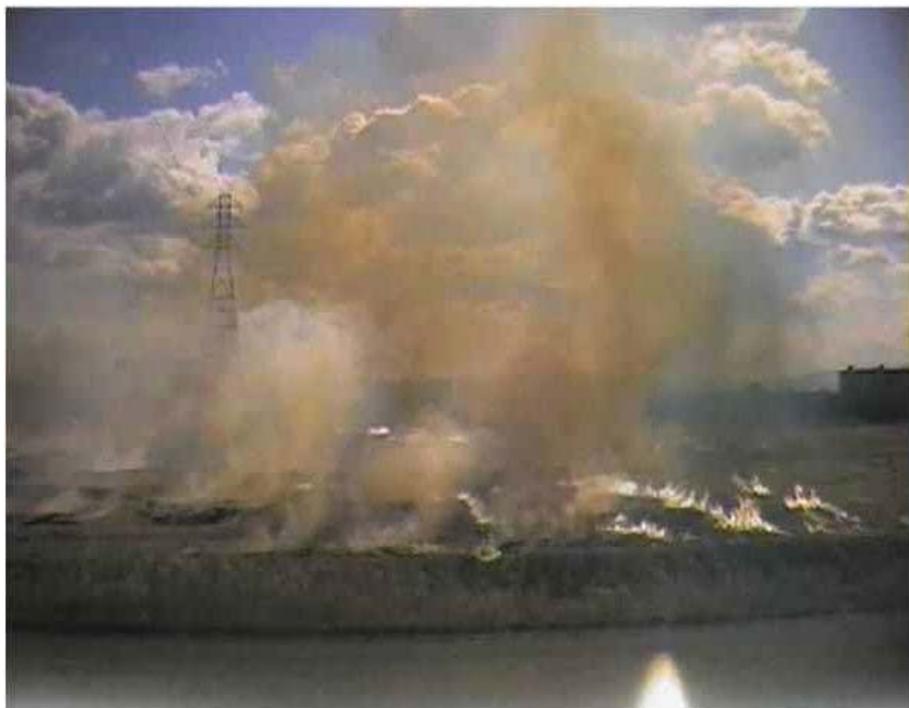
可視画像

淀川河川右岸堤防上の新名神交差付近から赤外線カメラによる撮影を実施し、煙・炎の高さと温度を測定した。

- 測定結果 ・新名神交差付近は概ね30分間延焼し、煙の影響が生じていた。(最大90m程度と推定)
- ・炎の高さは概ね1~2m程度
- ・赤外線画像では黒煙が立ち上がっている箇所がやや温度が高くなってる傾向(高さ9m程度で約13℃程度と推定。当日の気温は4~5℃)

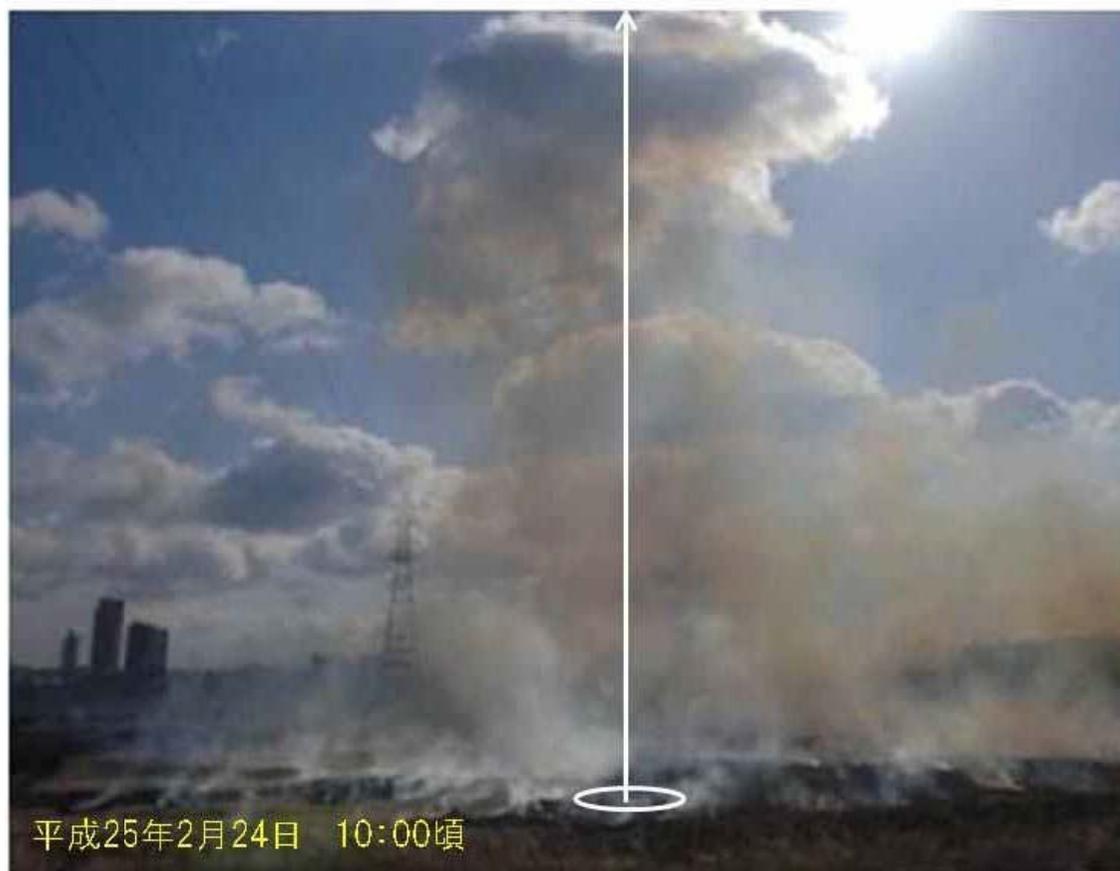
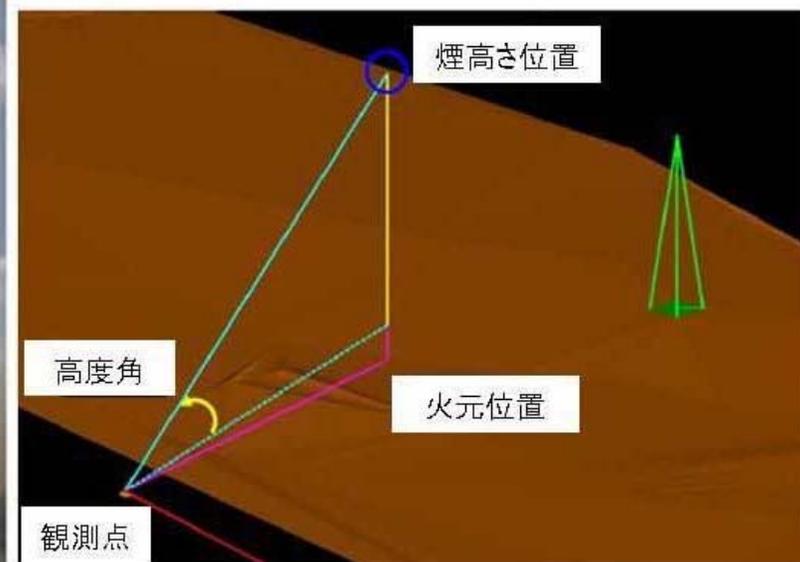
煙の測定方法の概念図

淀川河川右岸堤防上の新名神交差付近から煙の頂点の高度角を測定し、煙の高さを推定
