四国横断自動車道
吉野川渡河部の環境保全に関する検討会
第一回環境部会

【 参考資料 】

西日本高速道路株式会社

平成25年9月13日

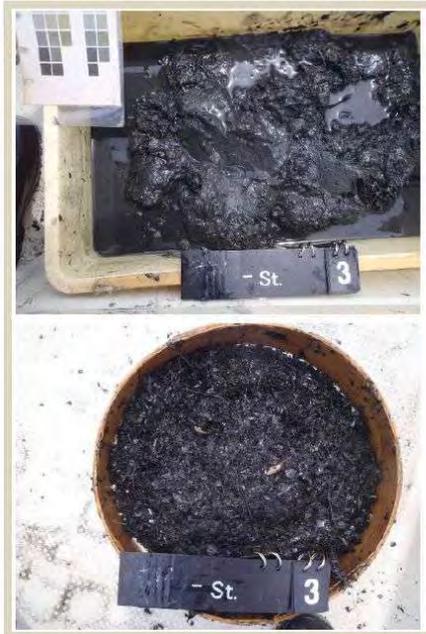
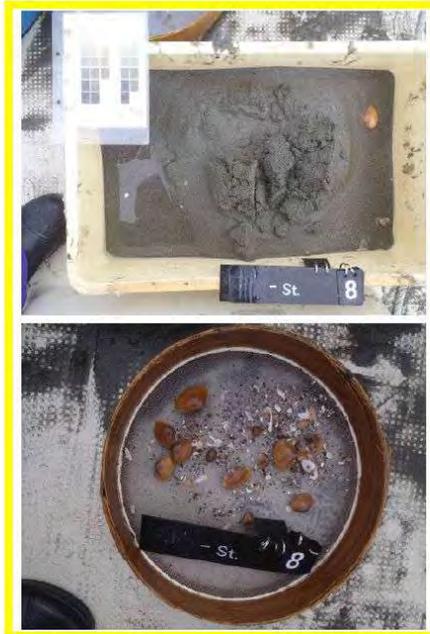
調査点の概況 (平成25年6月6～7日)

左岸側 (調査点①～④) と中央部から左岸側 (⑤～⑪) とで、底層付近の環境が顕著に異なっている。左岸側 (調査点①～④) では、底泥は黒色系の色調の泥質である。中央部から右岸側 (調査点⑤～⑪) では、底質は砂質であり貝殻の混入がある。

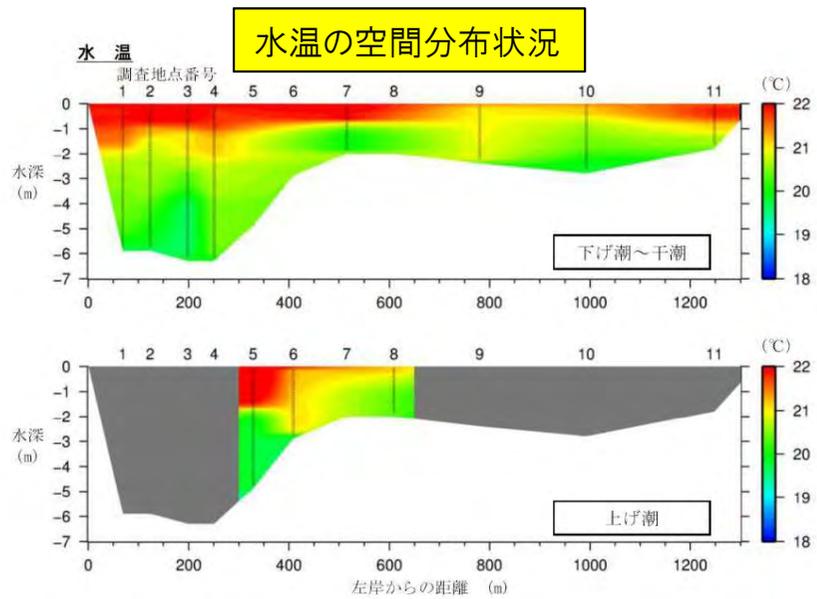
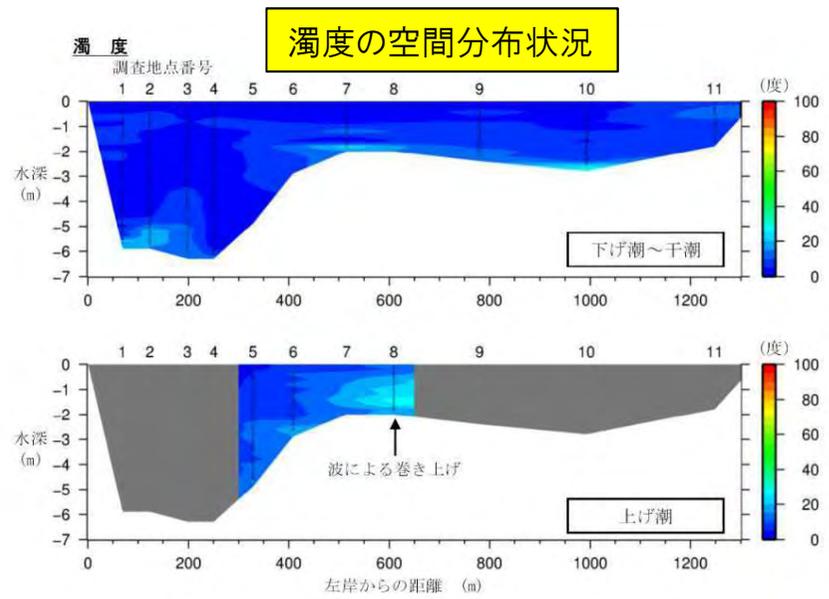
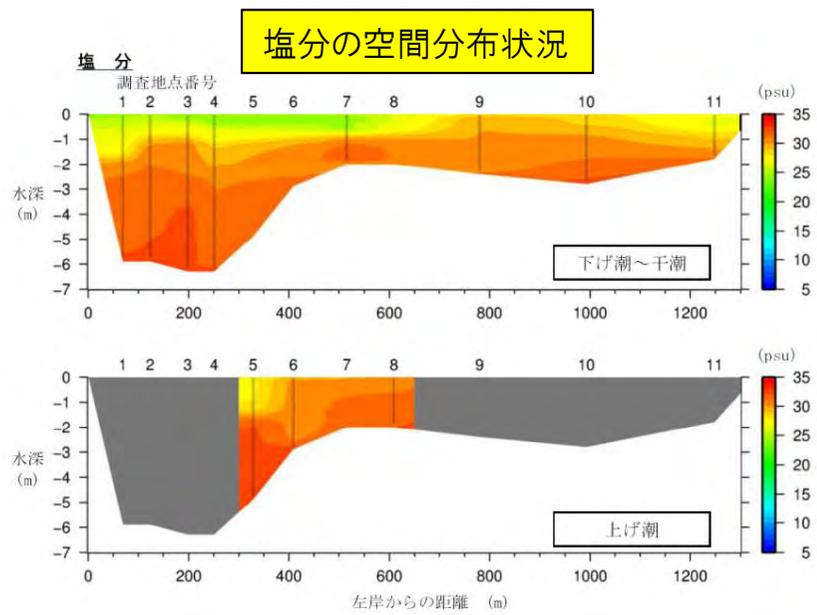
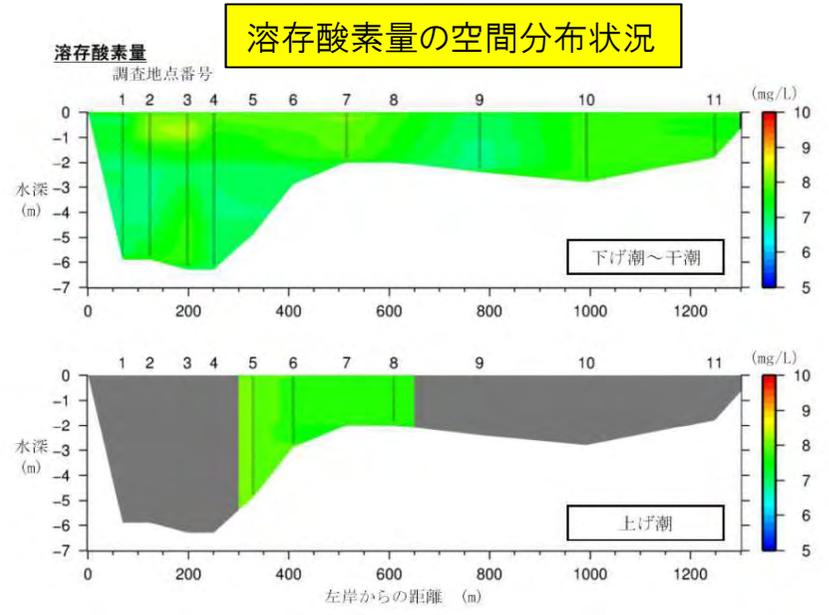
※灰色の部分は同潮時の観測値のないことを示す。

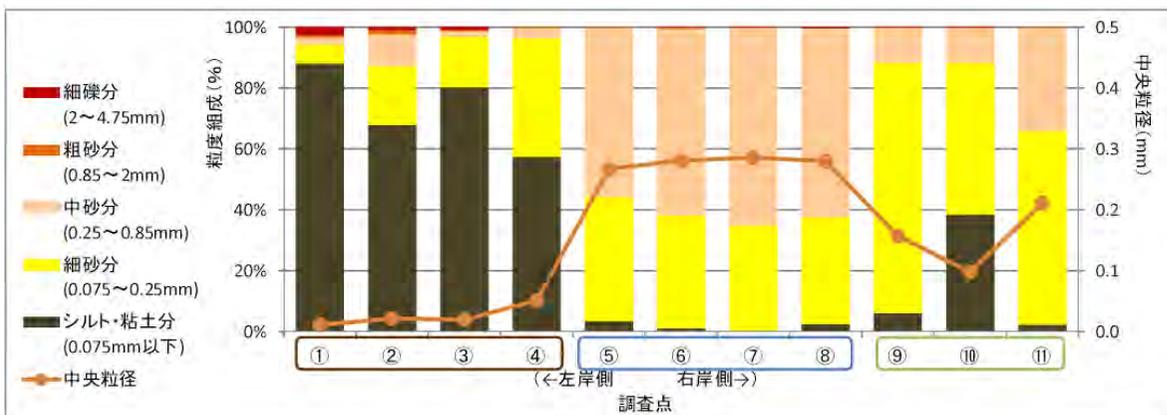
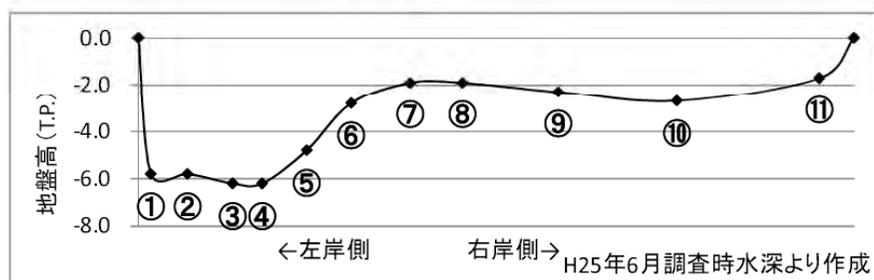
底質組成の分布

左岸側（調査点①～④）では、シルト・粘土分が多く、中央部（調査点⑤～⑧）では、中砂が多い（60%以上）砂質であり、右岸側（調査点⑨～⑪）では、細砂が多い砂分の底質となっている。

中央粒径も同様の傾向があり、左岸側では0.05mm以下と細かく、中央部では0.3mm程度と粗く、右岸側ではその間の0.1～0.2mm程度である。

河床の地盤高と併せみると、地盤高が低い左岸側ではシルト・粘土分が主体であり、地盤高が比較的高い中央から右岸側では砂分が主体である。

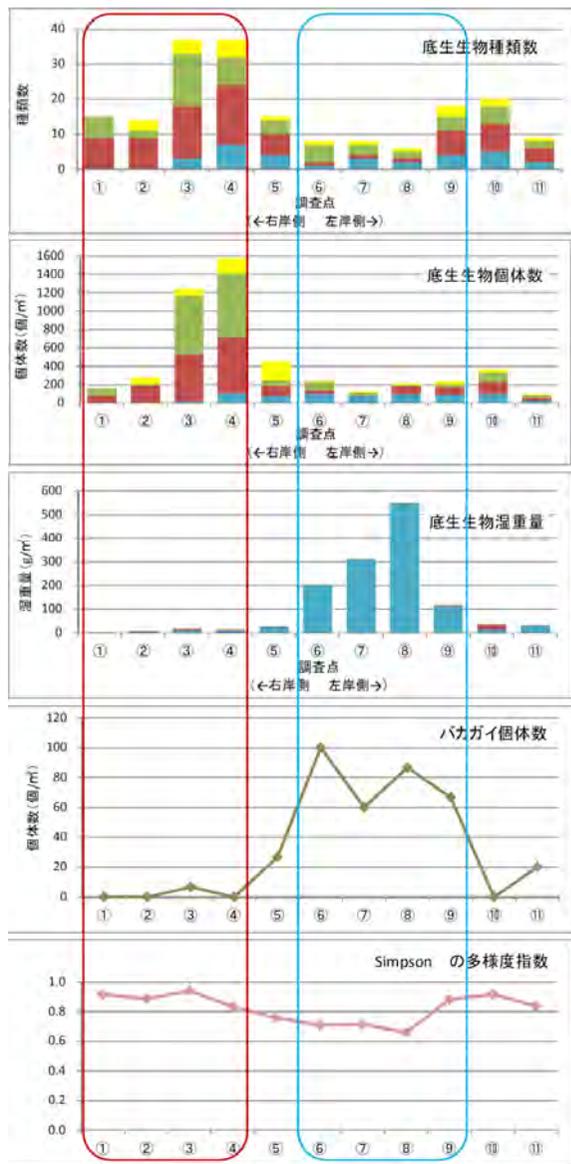
底生生物相の分布

左岸側（調査点①～④）では、環形動物・小型の節足動物等の種類数・個体数が多く、中央部から右岸側（調査点⑤～⑪）では個体数・重量で軟体動物門が多く、特に調査点⑥～⑨でバカガイの個体数が多く、それに伴い全重量も多い。また、多様度指数では、中央部がやや低い傾向にある。これらの主要種と近傍での事業（マリンピア沖洲、阿波しらさぎ大橋）に係る調査における主な確認種と比較すると共通する種はなく、異なる生息環境を調査対象としているためであると考えられる。

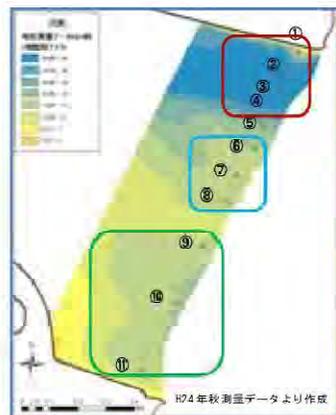
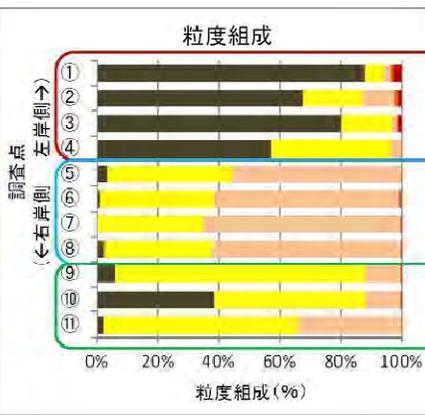
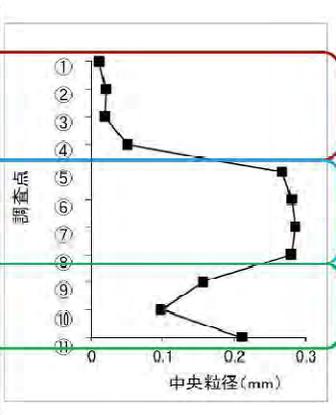
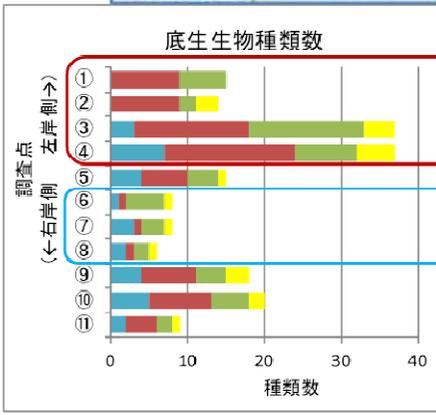
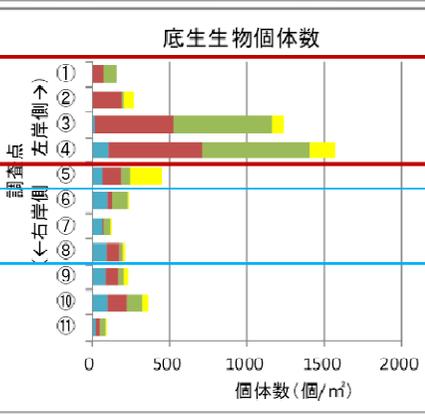
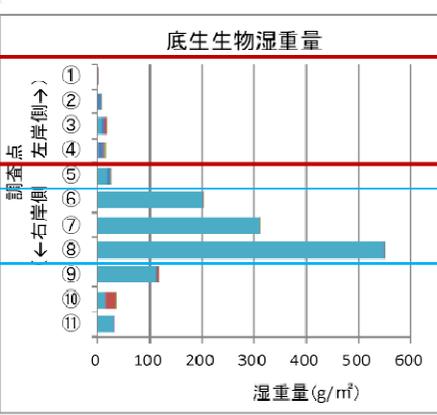
調査地点	地形・波浪等の影響	底質	底生生物
①②③④	水深 6m程度あり, 波浪等の攪乱受けにくい 河川水影響	木片等流入物の沈降・堆積あり, 硫化水素臭 シルト・粘土分が多く(60%程度以上), 中央粒径が小さい(0.075mm 以下)	種類数・個体数は, 環形動物, 小型の節足動物が多い
⑤ ⑥⑦⑧	左岸側に下がる断面勾配 水深 2~3m 浅く, 波の作用を受ける	砂質, 特に中砂分が多く(60%程度), 中央粒径がやや大きい(0.25mm 以上)	(⑪に比較的類似) 種類数・個体数は比較的少なく, 軟体動物の湿重量が多い, バカガイの個体密度が多い 多様度指数がやや低い
⑨⑩⑪	水深 2~3m 波等の作用がやや弱い	砂質, 細砂分が多い(50~82%) 中央粒径は①~④と⑤~⑧の間(0.1~0.2mm 程度)	調査点⑥~⑧と同様にバカガイ等貝類が優占するが個体数・重量は少なく, 環形動物・節足動物の種類数・個体数は中央部と比較して多い。

左岸側では、水深が6m程度あり、河床は波浪等の攪乱の影響を受けにくく、河床に木片等が堆積・分解し、底質は硫化物を含むシルト・粘土分等細粒分が主体である。底生生物相も、環形動物(ゴカイ等)や小型の甲殻类等、細粒分が多い環境に多く生息する種が優占している。

中央部は、水深が2～3mと浅く、波浪等の攪乱の影響を受けやすく、底質は細粒分が少ない中砂が主体である。底生生物相は二枚貝(軟体動物)が多く、特にバカガイの個体密度が調査範囲内では高い区域である。

右岸側は、水深は中央部と同様に2～3mだが、底質は中央部と比べてやや細かく、細砂が主体である。波浪の影響が、中央部と比較してやや小さいことによるものと考えられる。底生生物相は中央部と同様にバカガイ等の貝類が優占するが、個体数・重量は少なく、環形動物や節足動物の種類数・個体数は比較して多い。

調査点⑤は、底質環境としては中央部の⑥～⑧に類似するが、底生生物槽としては左岸側の⑨～⑪に類似しており、近傍の調査点とは特徴をやや異にする。右岸側が高く、左岸側に低い河床勾配がある箇所に位置し、近傍の調査点とは沖側からの波浪等の外力条件が異なっていることが理由のひとつと考えられる。
