2. 橋梁形式案に対する環境側面からの評価

2-3 環境保全に配慮した橋梁形式の評価

2-1 道路構造検討方針

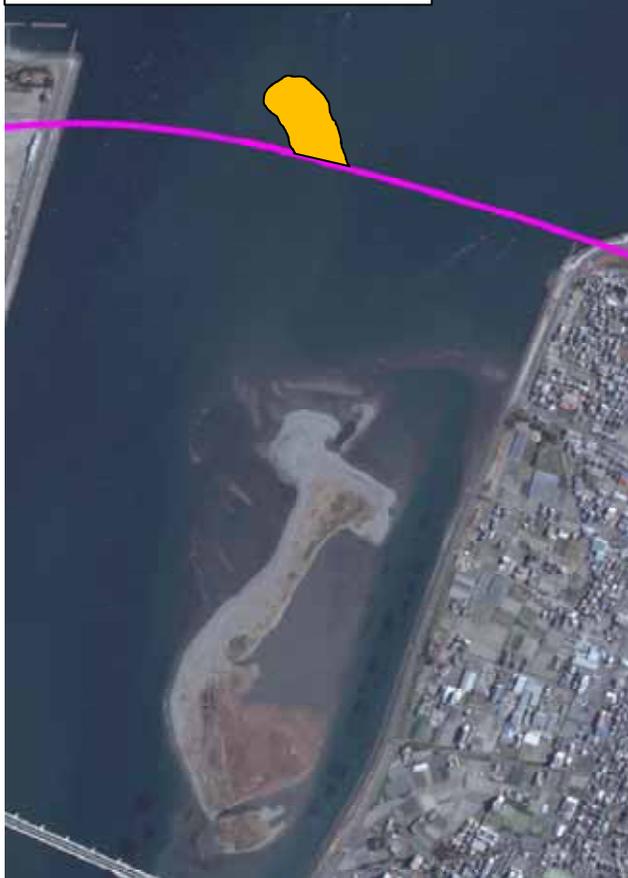
第1案：下部工施工

浚渫範囲：40,500m²

浚渫量：6,800m³

浚渫範囲図	浚渫(比率)		評価
		面積	体積	
第1案	<p>杭打ち台船の進入路 浚渫期間：2非出水期(予定)</p>	下部工施工時 40,500m ² (2.13)	下部工施工時 6,800m ³ (2.43)	○ 上部工施工時の浚渫が必要無いが、橋脚数が多いため、下部工施工時の浚渫規模は相対的に大きい
第2案	<p>杭打ち台船の進入路 浚渫期間：2非出水期(予定)</p>	下部工施工時 19,000m ² (1.00)	下部工施工時 2,800m ³ (1.00)	上部工施工時の浚渫が必要無く下部工施工時の浚渫規模も相対的に小さいため他案より優位である
第3案	<p>下部工施工時 浚渫期間：2非出水期(予定)</p>	下部工施工時 9,500m ²	下部工施工時 800m ³	下部工施工時は浚渫面積が少ないものの、上部工施工時に大規模な浚渫が必要となる
	<p>上部工施工時 浚渫期間：1非出水期(予定)</p> <p>200m</p> <p>台船の進入路</p>	上部工施工時 116,900m ²	上部工施工時 66,000m ³	
		計 126,400m ² (6.65)	計 66,800m ³ (23.86)

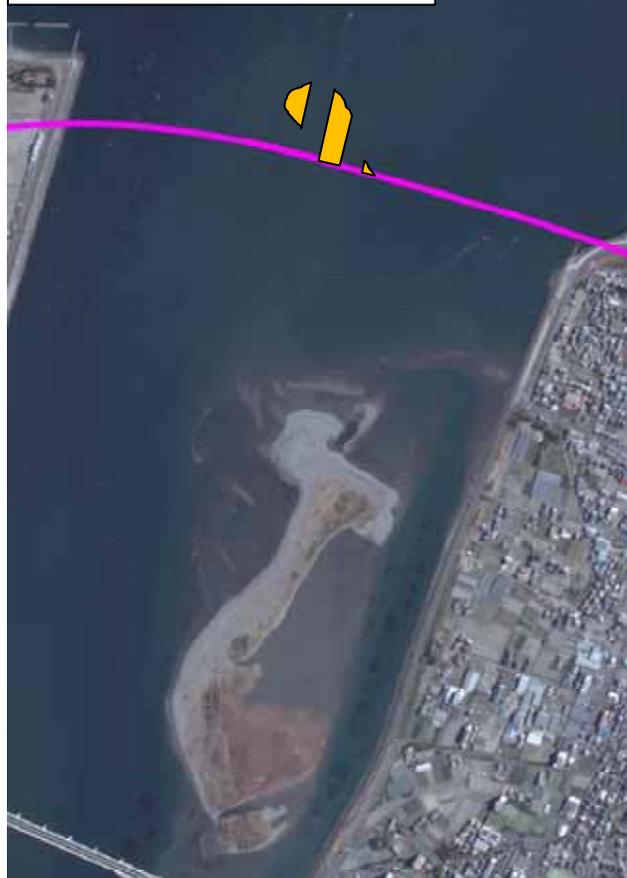
第2案：下部工施工

浚渫範囲：19,000m²

浚渫量：2,800m³

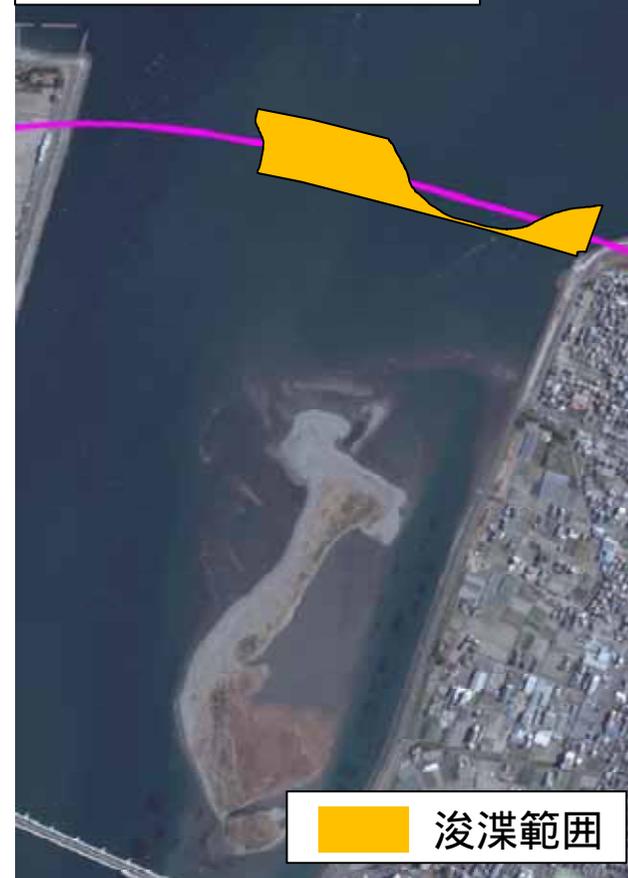
第3案：上部工施工

浚渫範囲：116,900m²

浚渫量：66,000m³

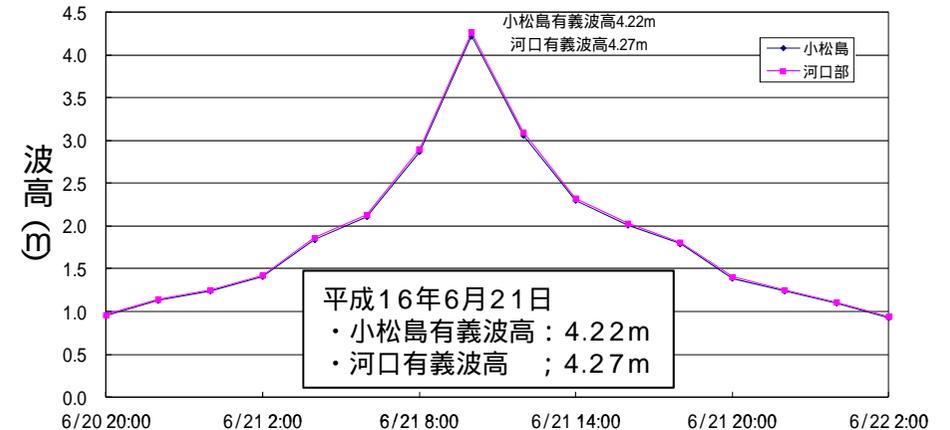
過去10年間で最大時の波高グラフ

波浪の条件

過去10年間で最大の高波浪値（ピーク波高4.22m）を採用。

小松島：小松島波浪観測所の観測データ。

河口部：小松島観測所位置と吉野川河口前面（対象領域沖側境界付近）における波高および周期の相関関係より、吉野川河口前面における波浪に変換。

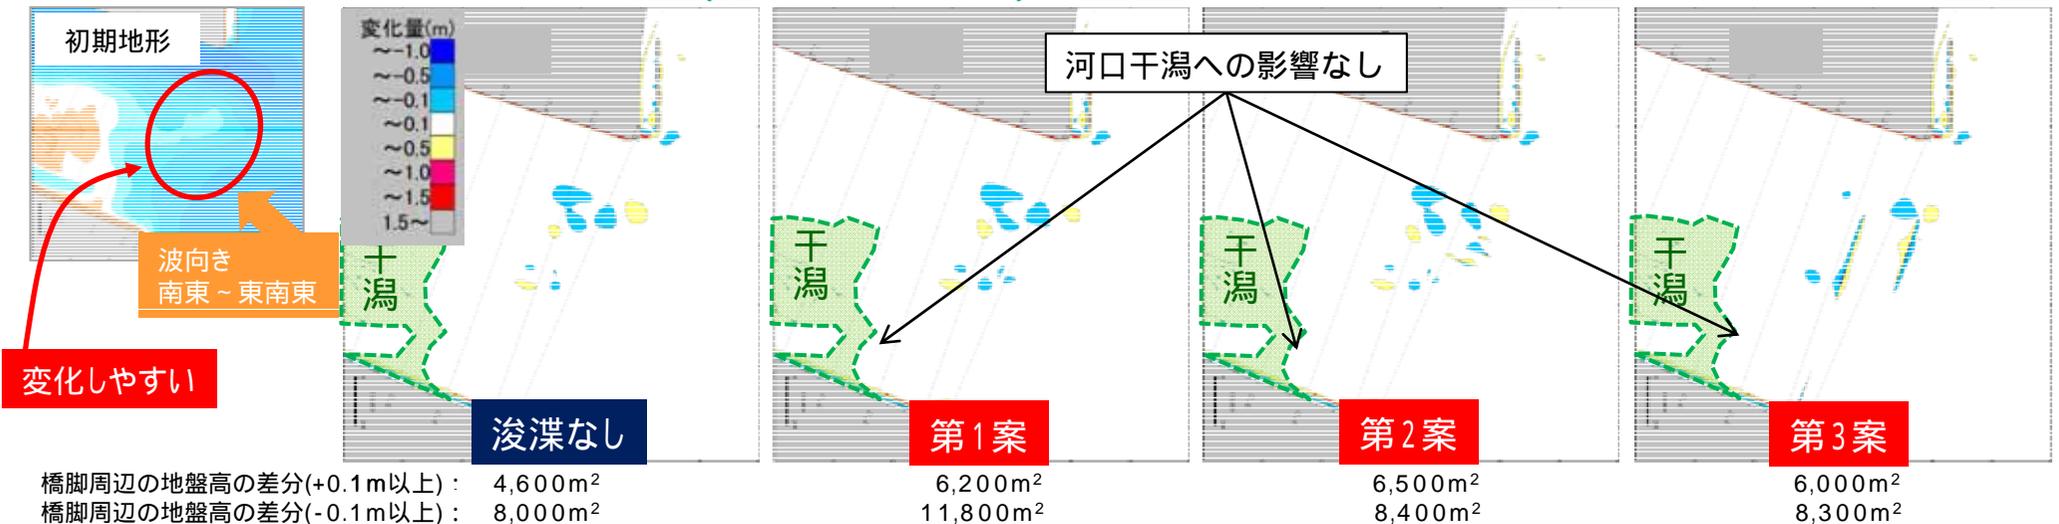
解析前後の地盤高差分（解析結果 - 初期地形）

浚渫された状態で高波浪が発生した場合には河口干潟への影響が懸念されるが、解析の結果、**河口干潟に及ぼすような地形変化はほぼ生じない結果であった。**

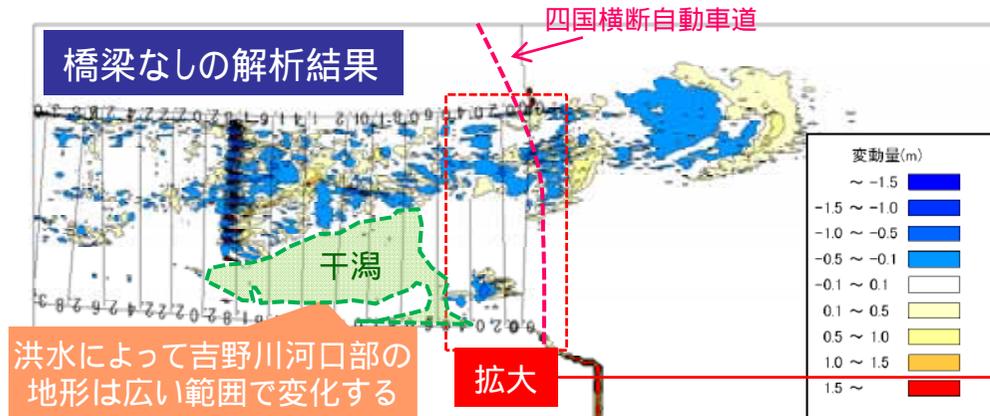
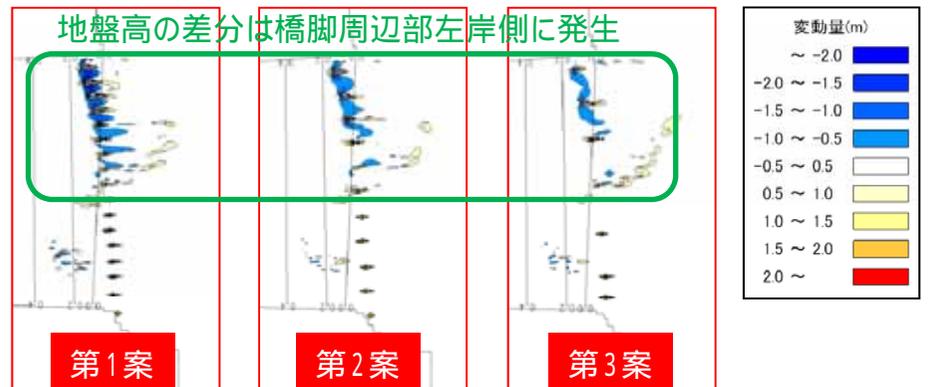
橋脚設置前後の地盤高差分(橋脚ありの解析結果 - 橋脚なしの解析結果)

- ・ 橋脚の存在による河口干潟への影響は少ない。
- ・ 橋脚の有無による地盤高の差分は、橋脚周辺部に顕著に発生し、橋脚の数が多い方が影響範囲は広がる。
- ・ 洪水時、吉野川河口全体では大きな地形変化が発生する中で、橋脚の存在による影響範囲は橋脚周辺部のみであることから、自然のゆらぎに対して限定的な影響であり、現地は出水後に波浪・潮流等が作用し、洗掘箇所土砂の埋戻しが生じると予想される。

1 橋脚周辺の地盤高の差分(+0.5m以上)	: 19,760m ²	11,600m ²	13,840m ²
橋脚周辺の地盤高の差分(-0.5m以上)	: 22,880m ²	17,120m ²	12,800m ²

1 : 年最大流量8,174m³/s、朔望平均干潮位時の解析結果
2 : 平均潮位時に高波浪が発生した時の解析結果

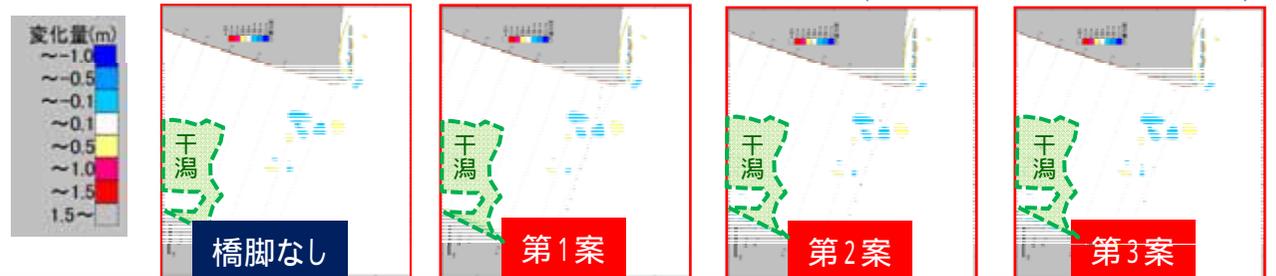
浚渫を考慮しない初期地形での解析結果

- ・ 橋脚周辺及び河口干潟の影響範囲に、明瞭な差は生じない。

2 橋脚周辺の地盤高の差分(+0.1m以上)	: 4,700m ²	4,700m ²	4,500m ²	4,400m ²
橋脚周辺の地盤高の差分(-0.1m以上)	: 8,100m ²	7,900m ²	7,800m ²	7,600m ²

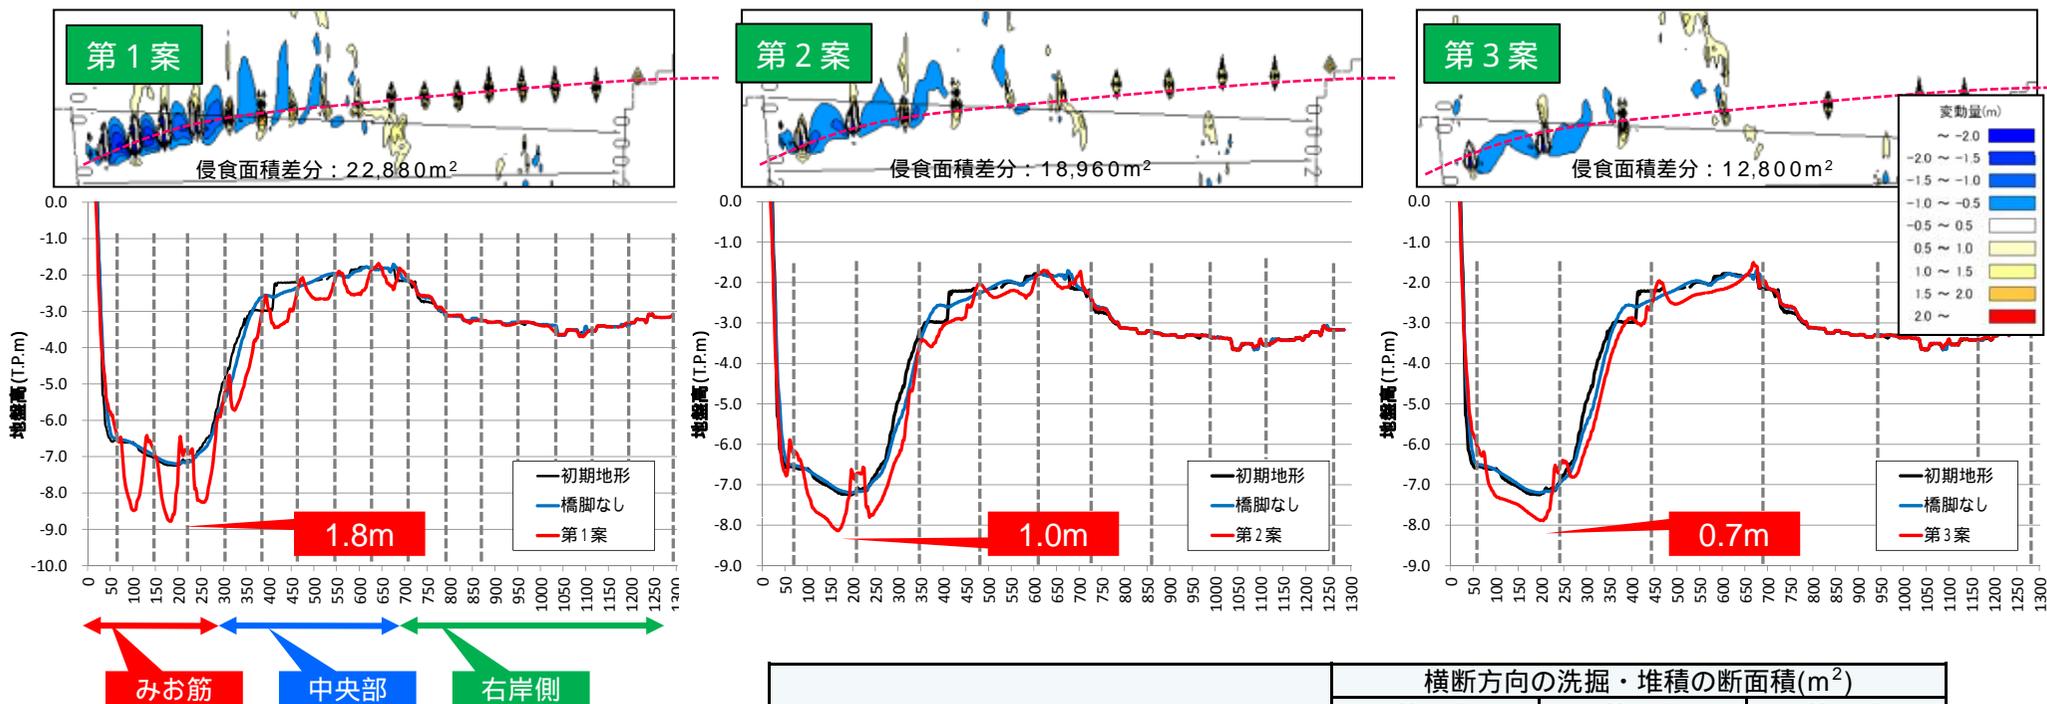
渡河部における洪水に伴う地形変化量の平面図と横断面図

各案とも、**みお筋部分で洗掘が生じると予測。**

みお筋部分の河床洗掘の最大深さは、第1案：1.8m、第2案：1.0m、第3案：0.7m程度と予測。

みお筋部分の河床洗掘の断面積は、第1案：188.5m²、第2案：157.6m²、第3案：101.5m²程度と予測。

横断方向の洗掘・堆積の断面積(m ²)		
		第1案	第2案	第3案
左岸みお筋：0～300m	侵食	-188.5	-157.6	-101.5
	堆積	26.2	23.2	30.9
中央部：300～700m	侵食	-190.9	-108.2	-108.3
	堆積	10.1	7.8	11.8
右岸側：700～1300m	侵食	-8.3	-4.2	-1.0
	堆積	6.1	4.3	3.1

洗掘・堆積の面積は、橋脚の有無による解析後の地盤高の差分(±0.5m以上)から算出した。

洗掘深さ	洗掘部の断面積
第1案	1.8m	188.5m ²
第2案	1.0m	157.6m ²
第3案	0.7m	101.5m ²

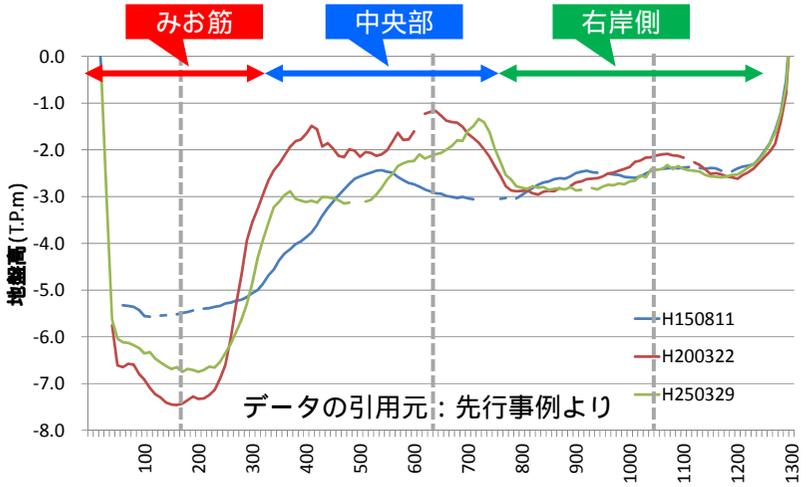
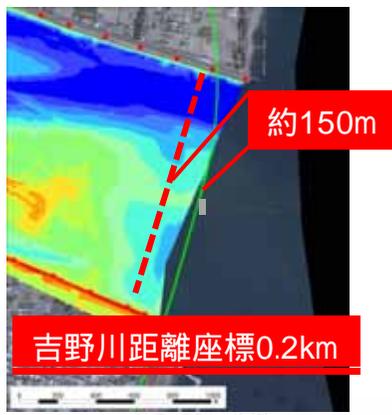
吉野川距離座標0.2kmの横断線における地盤高の変化

- ・ みお筋～中央部にかけて地盤高の変化が大きく(下図 地点)、右岸側は地盤高の変化が小さい(下図 地点)。
- ・ みお筋～中央部は、平成16年度のような大規模出水や出水が連続して生じた場合、地形が大きく変化する(下図 地点)。
- ・ 右岸側は、平常時の波浪による攪乱作用は強いものの地形変化が少ない(下図 地点)。

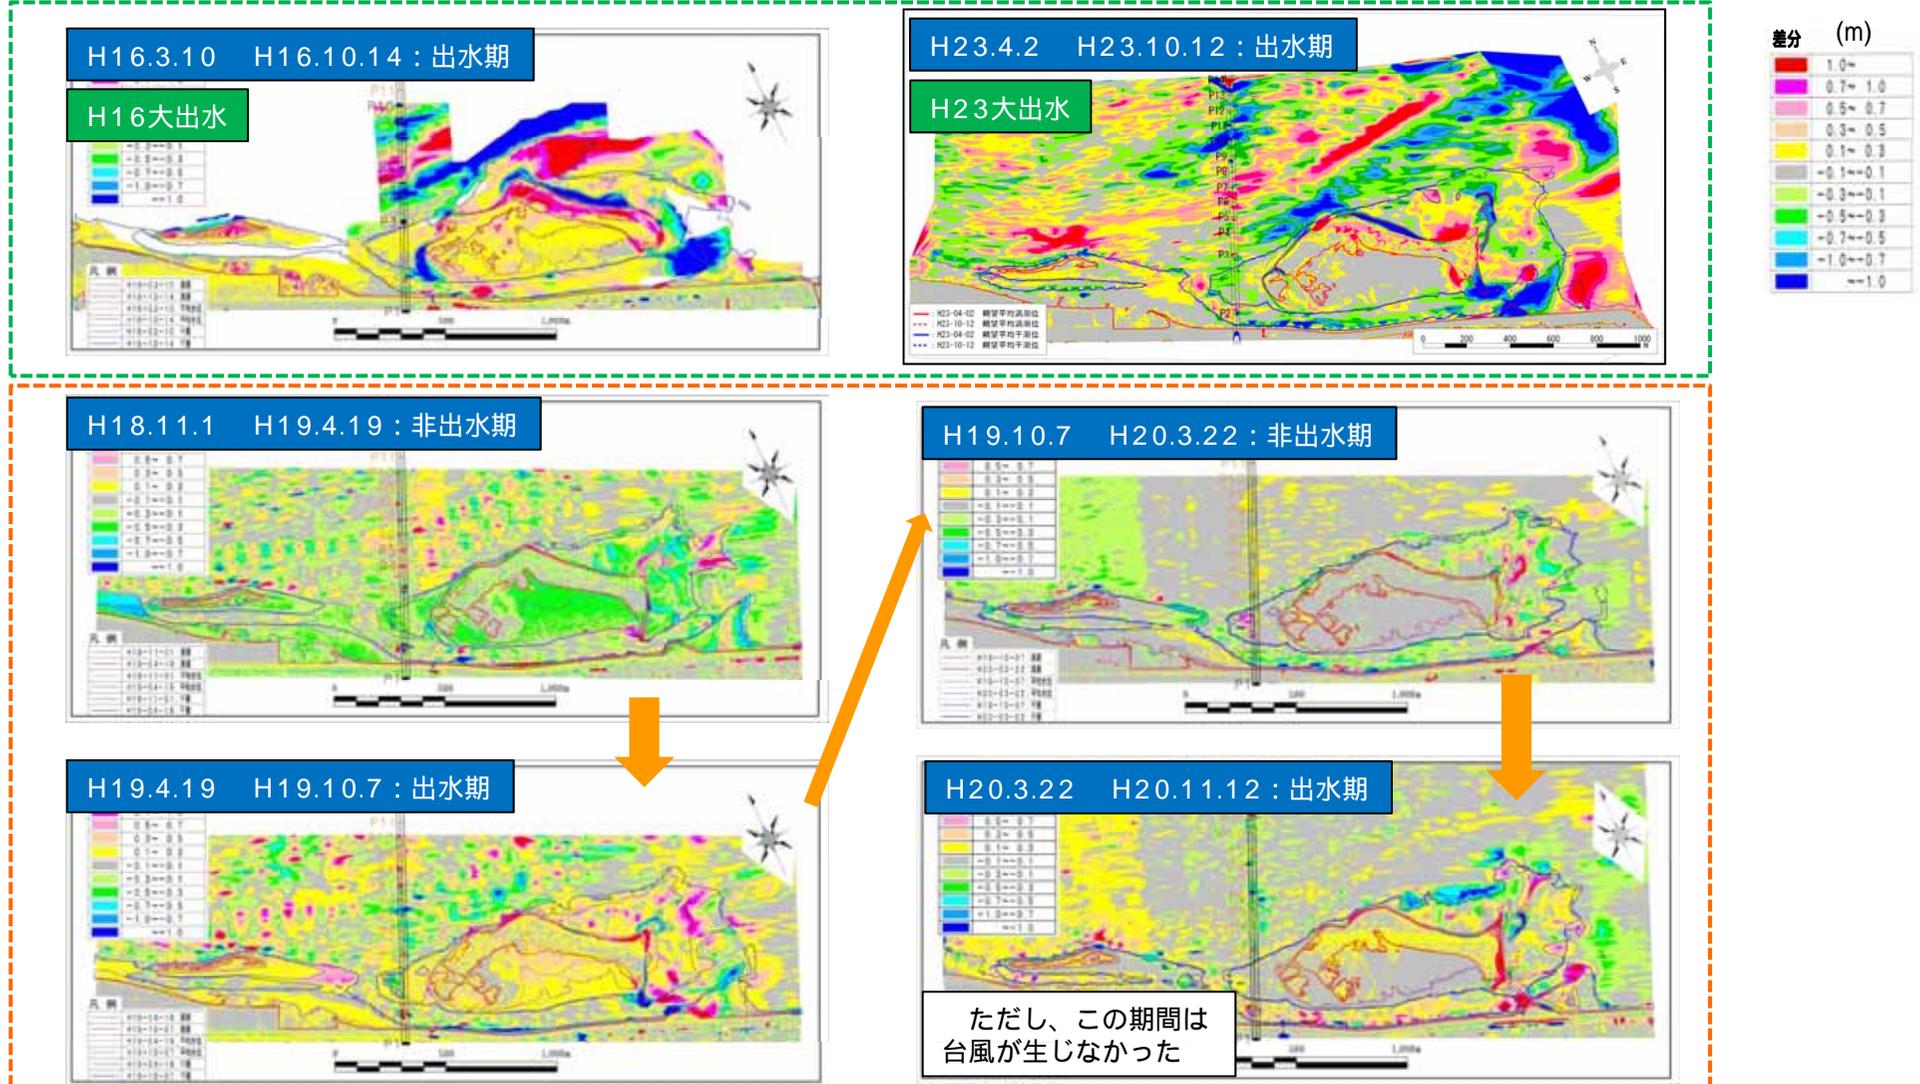
先行事例で確認された吉野川河口の地盤高の変化を示す。その年の自然現象によって様々な変化(ゆらぎ)が生じている。

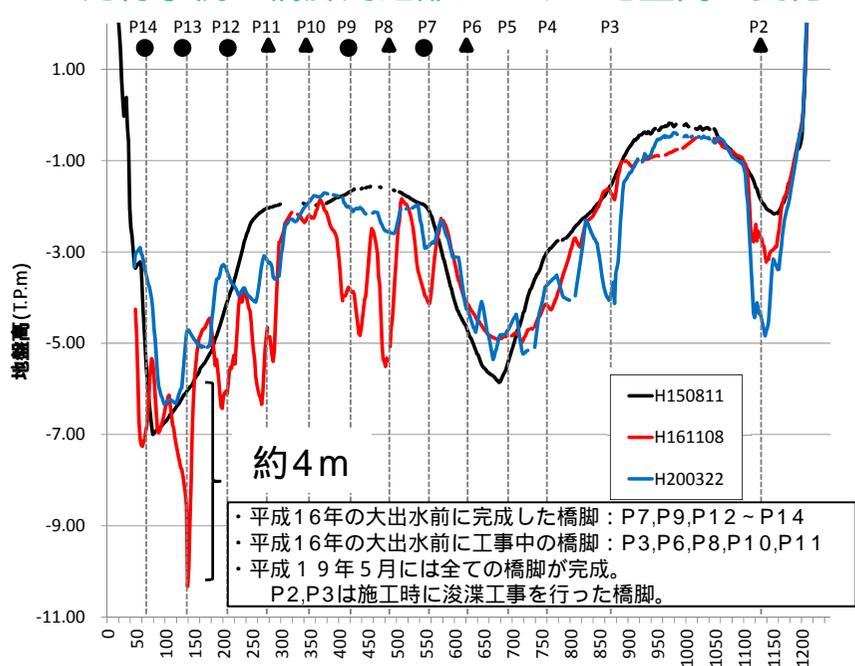
先行事例の橋脚周辺部における地盤高の変化

先行事例における、洪水時の橋脚による地形変化について、地形測量結果から把握する。
 平成16年の大規模出水により、橋脚周辺部の地形は1m~4m程度の地形変化が生じている。
 平成16年に大きく変化した地形が、平成20年には地形の回復傾向がみられる。
 一時的な洪水により局部洗掘された地形は、埋め戻し作用により回復したと推測する。
 橋脚による洗掘の影響は、上下流200mではほとんど生じていない。

- 平成16年度の大出水の前後で1m~4m程度の地形変化が見られた。
- 平成16年の大出水で生じた橋脚周辺部の洗掘が、平成20年3月には、回復傾向(埋め戻し)にある。一方、大出水後に完成したP2とP3部分では橋脚周辺で洗掘が確認される。

- ・大規模出水に伴い、**橋脚周辺部で洗掘が確認される。**(洗掘深さ1~4m)
- ・大規模出水が生じない間、**洗掘された箇所が回復傾向(埋め戻し)が確認される。**
- ・橋脚による洗掘の影響は、**上下流200mではほとんど生じていない。**

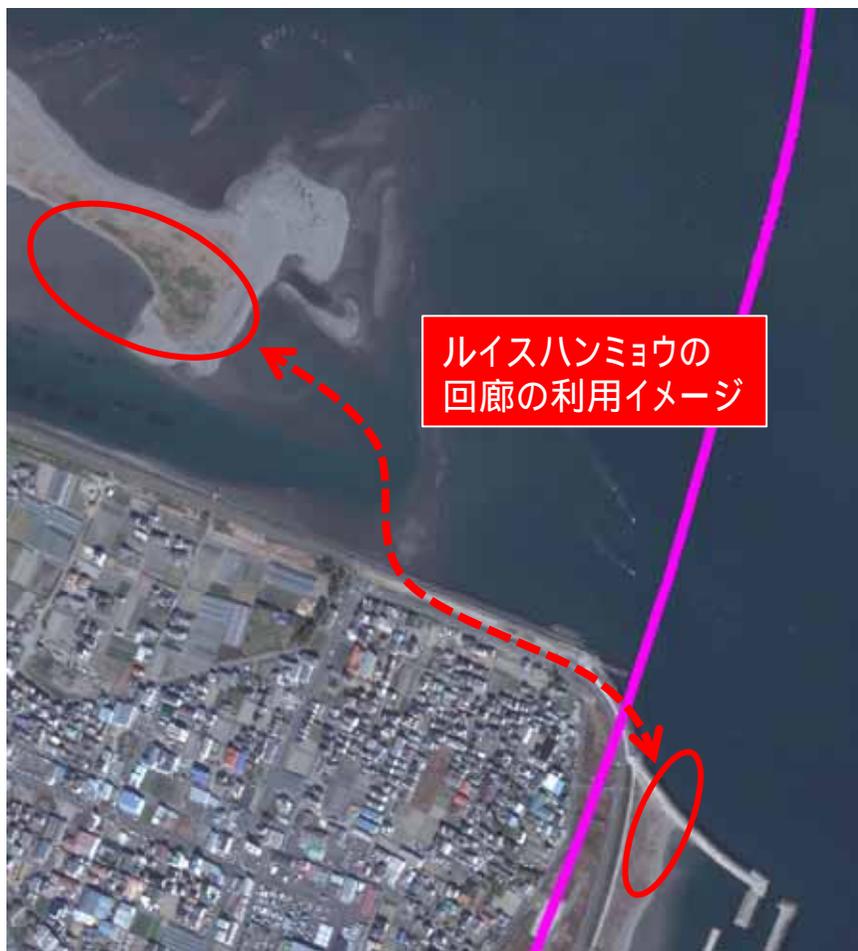
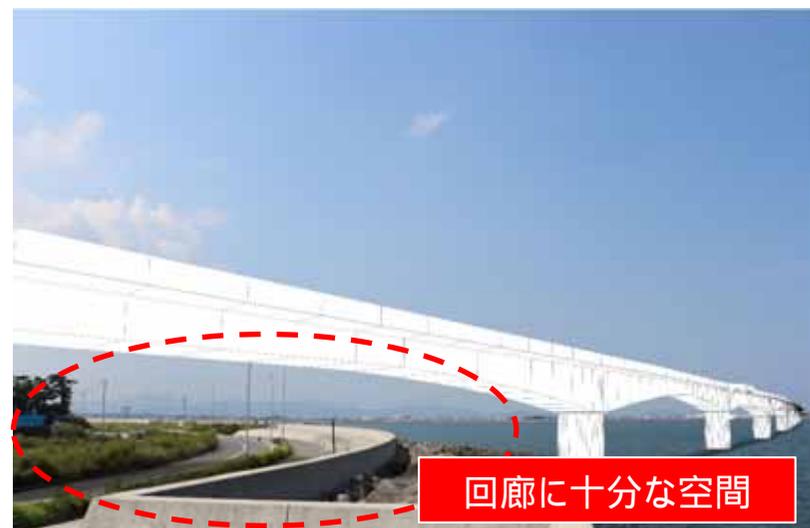
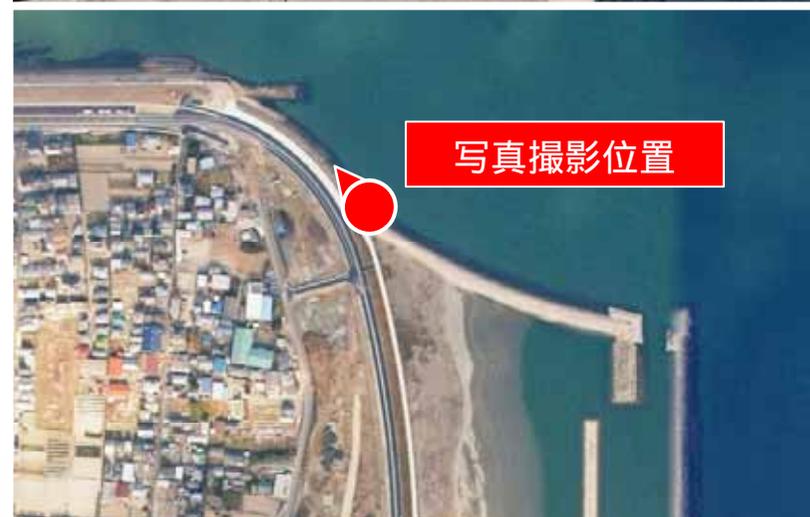
橋梁形式3案は、ルイスハンミョウの回廊と考えられる堤防沿いの空間を横過する構造であり、ルイスハンミョウの回廊の阻害を回避できると考えられる。施工時には回廊の空間を確保する等の配慮を行う。

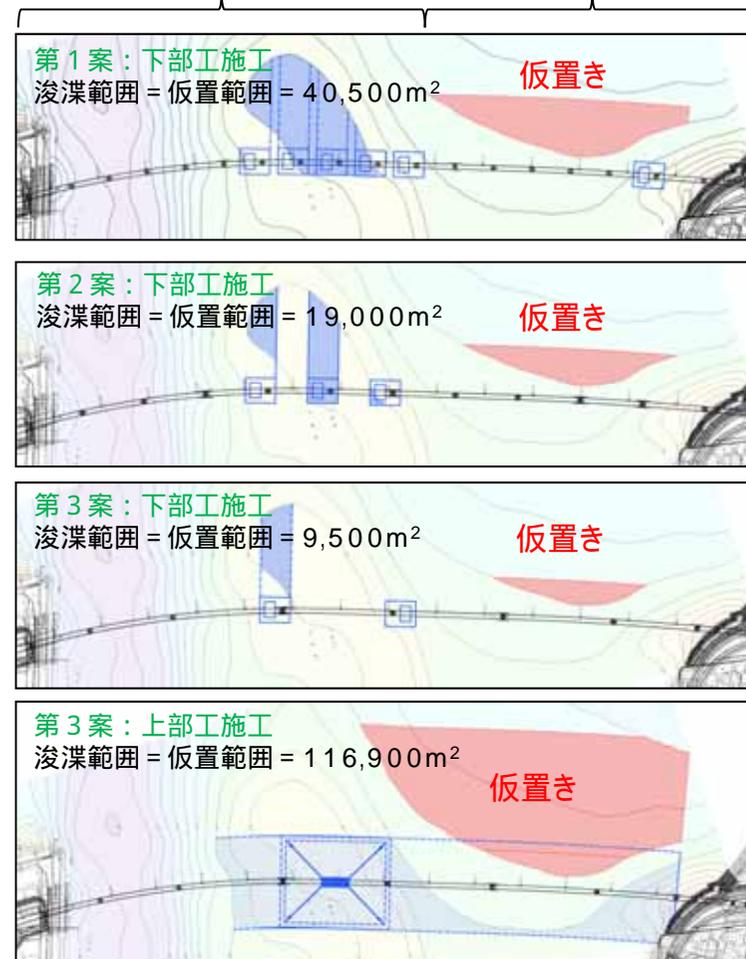
河川内で浚渫した土砂は、河川内で処理を行うことが一般的である。先行事例においては、台船施工時の土砂を同橋梁の橋脚周辺で洗掘されたところに埋めて処理をしている。

参考：浚渫範囲 + 仮置き範囲 = 約23万m² = 干潮時の住吉干潟と同程度の面積

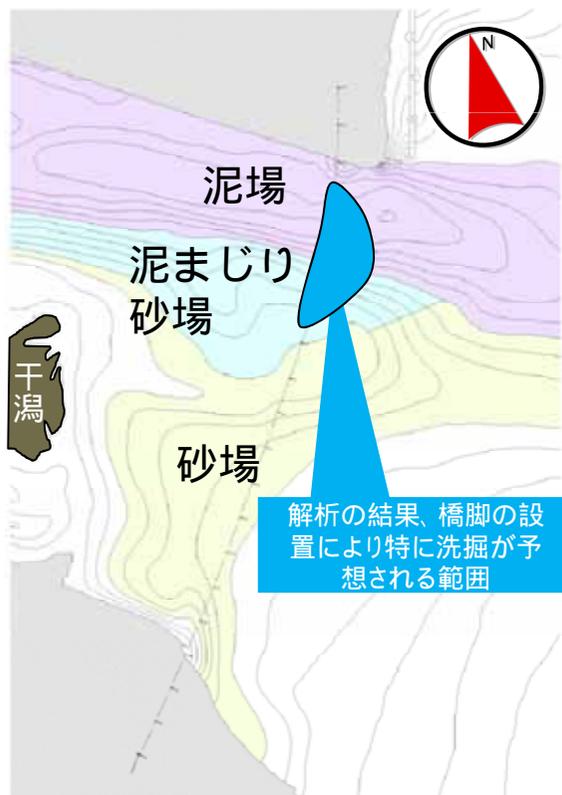
渡河部の環境は、出水と波浪の影響を受け地形変化が生じやすく、生物相が経年的に変化する多様性が特徴である。橋梁形式案については、このような環境の価値を踏まえ検討した。

物理環境

事業実施場所周辺は、波浪、潮流、河川流等の影響を受ける複雑な物理環境であり、地形変化が生じやすい環境が形成されている。

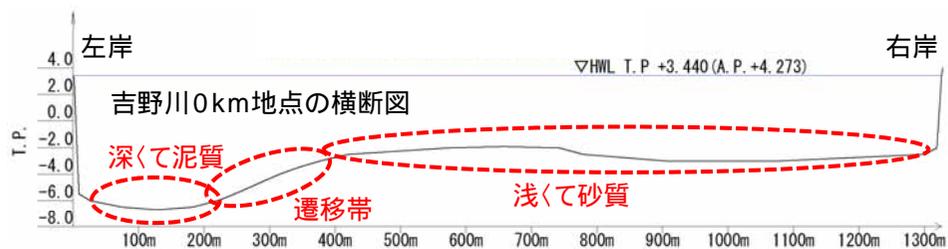
これまでに実施した底質、地盤高の調査結果から、泥場、砂場、その遷移帯に分類し、生物相の分布を以下に予想した。**渡河部周辺以外に同様の環境が広く分布しており、事業実施に伴う地形改変で影響のある生物相のバックアップ領域が広く分布していると予想される。**
