四国横断自動車道
吉野川渡河部の環境保全に関する検討会
第二回環境部会

【 参考資料 】

西日本高速道路株式会社

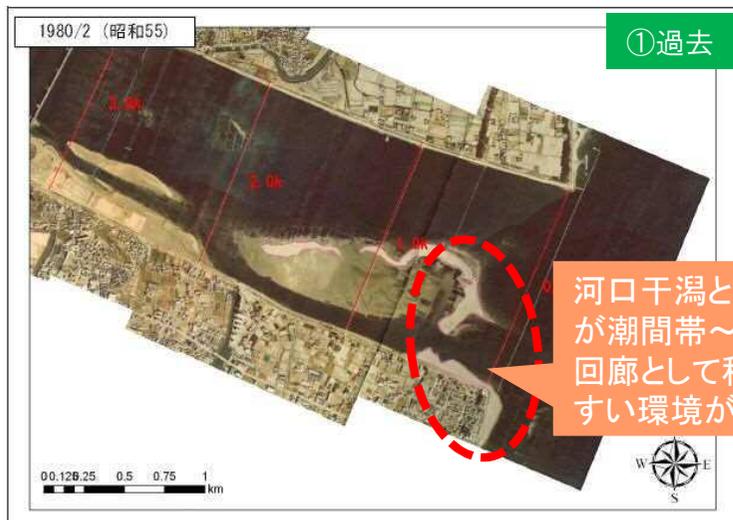
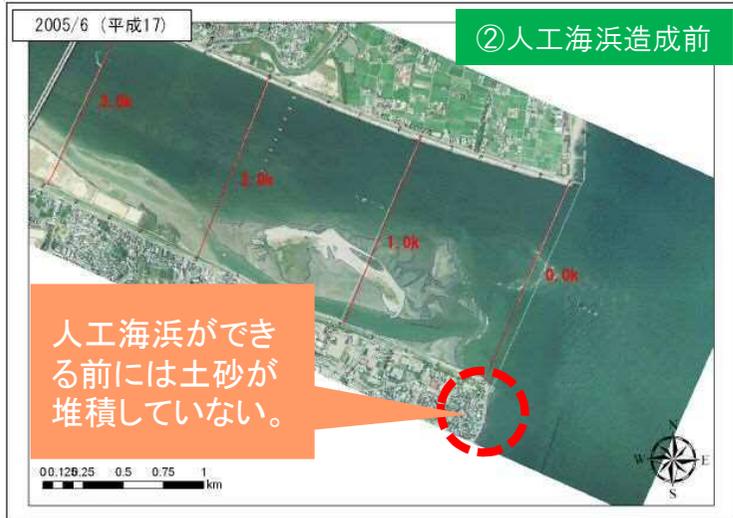
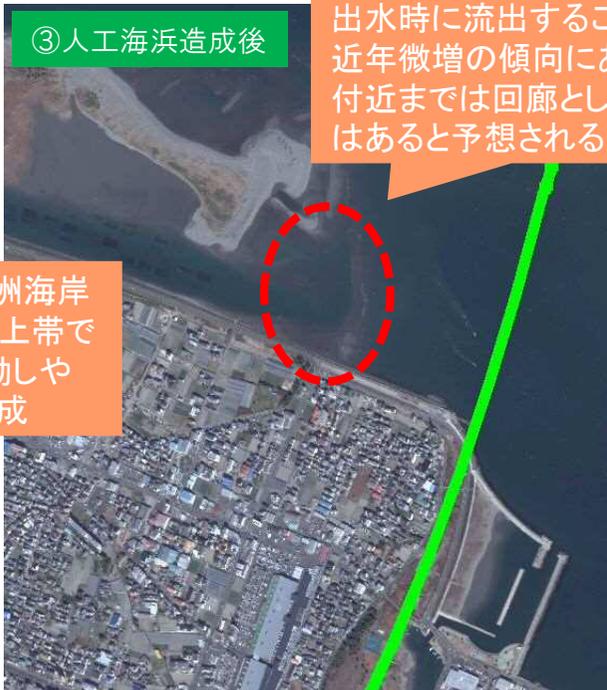
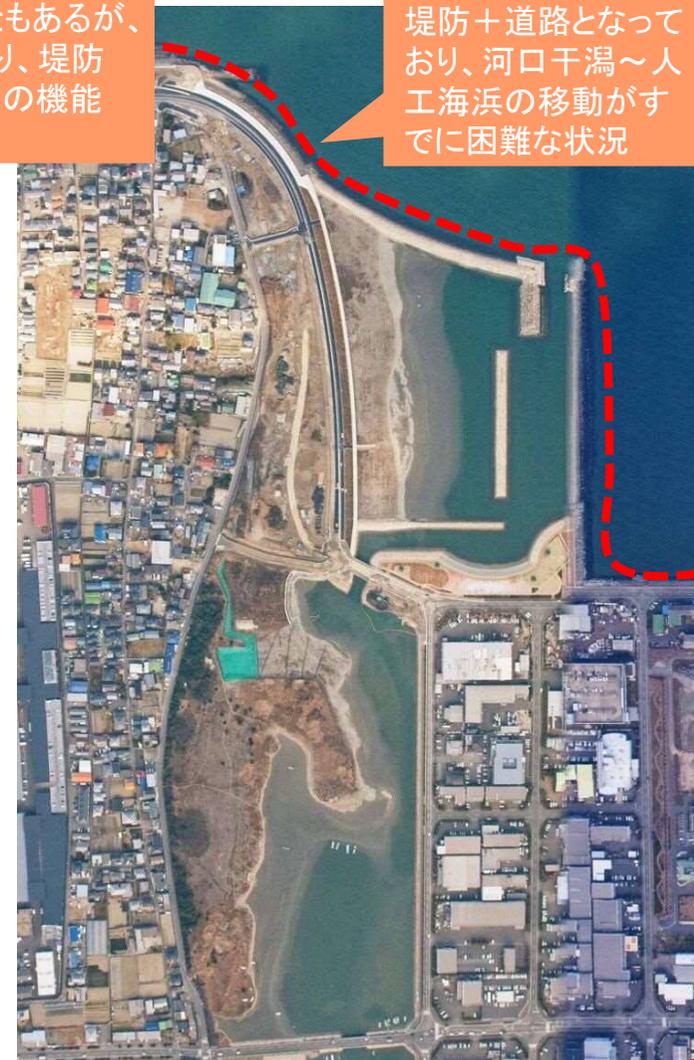
参考資料① ルイスハンミョウの回廊に関して

河口干潟と沖洲海岸、人工海浜の関係を考察した結果を以下に示す。

以上を踏まえると、ルイスハンミョウは、過去に河口干潟～沖洲海岸を回廊として移動していた可能性はあるが、近年では回廊として利用されにくい環境がすでに形成されていると考えられる。

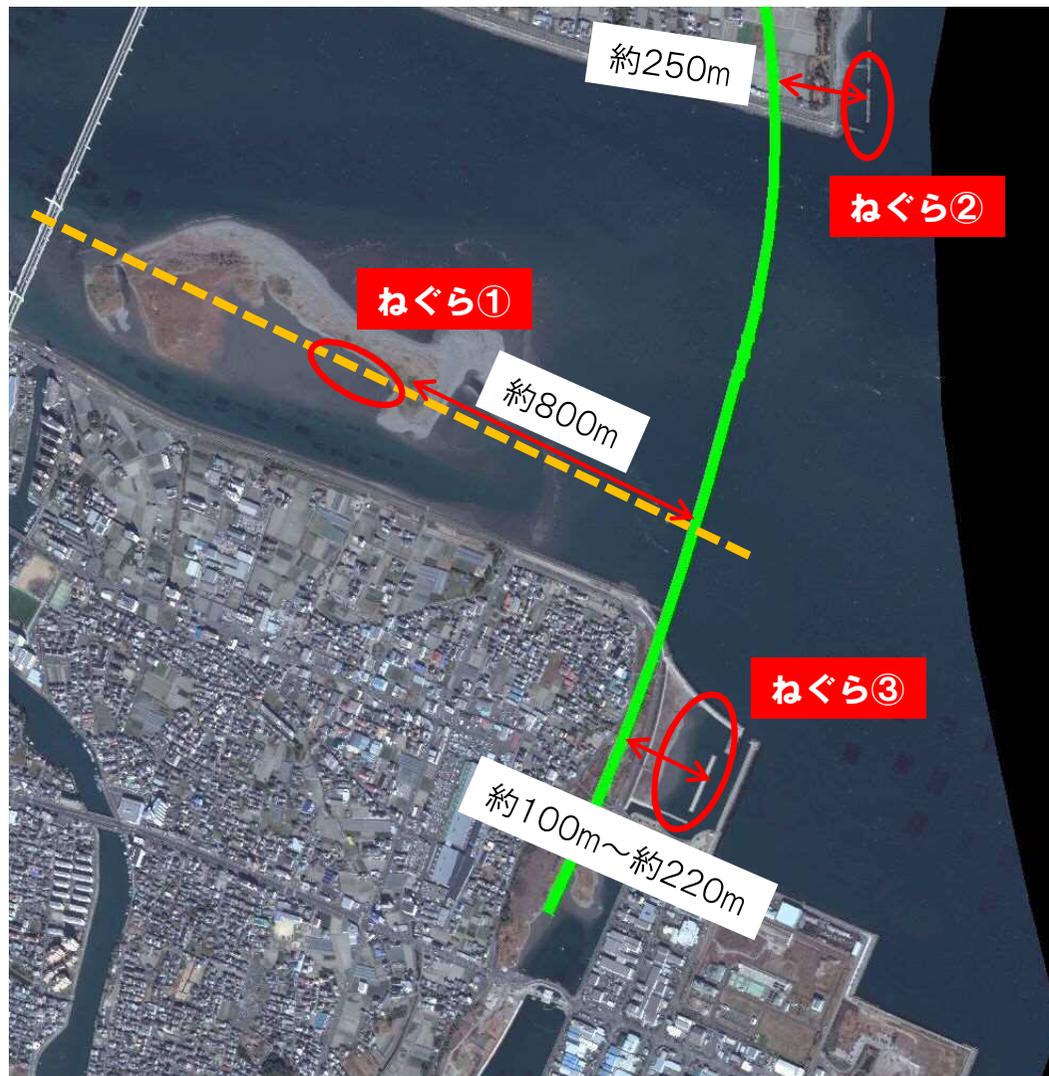
ねぐら①イメージ図

シギ科・チドリ科のねぐらと、本事業の架設場所の位置関係を整理して以下に示す。

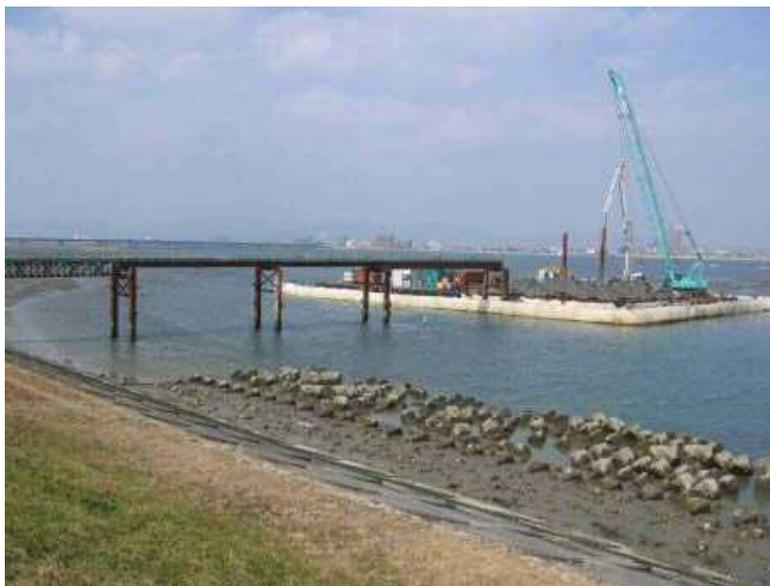
阿波しらさぎ大橋建設事業における 仮栈橋を用いた施工風景

仮栈橋による施工可能範囲

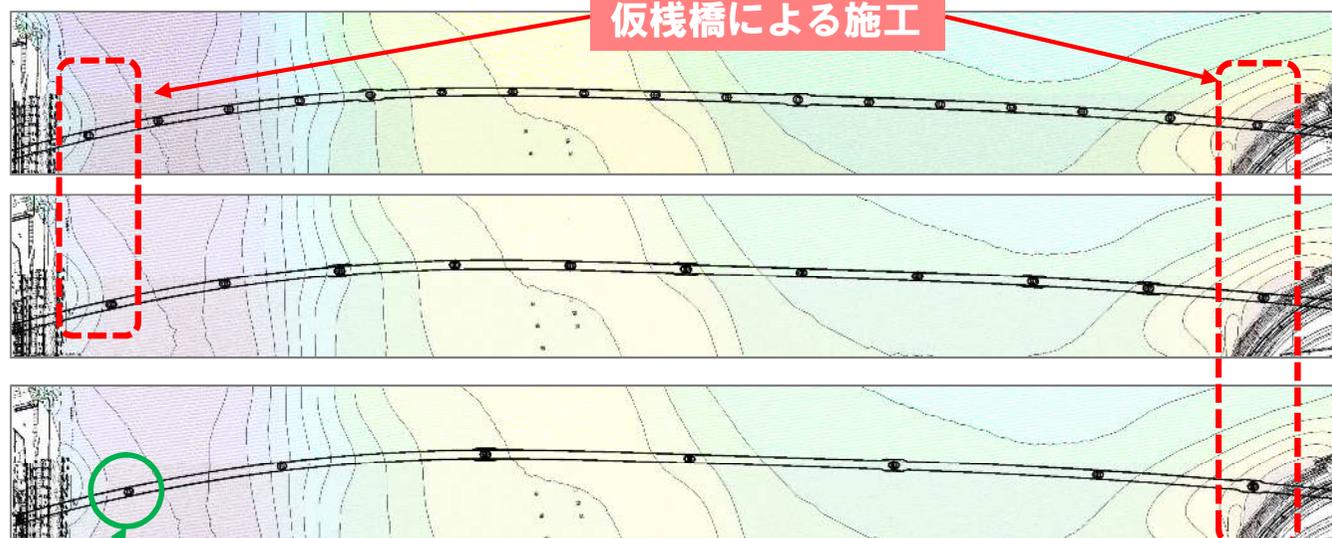
仮栈橋が長くなるため、台船による施工を想定

台船施工

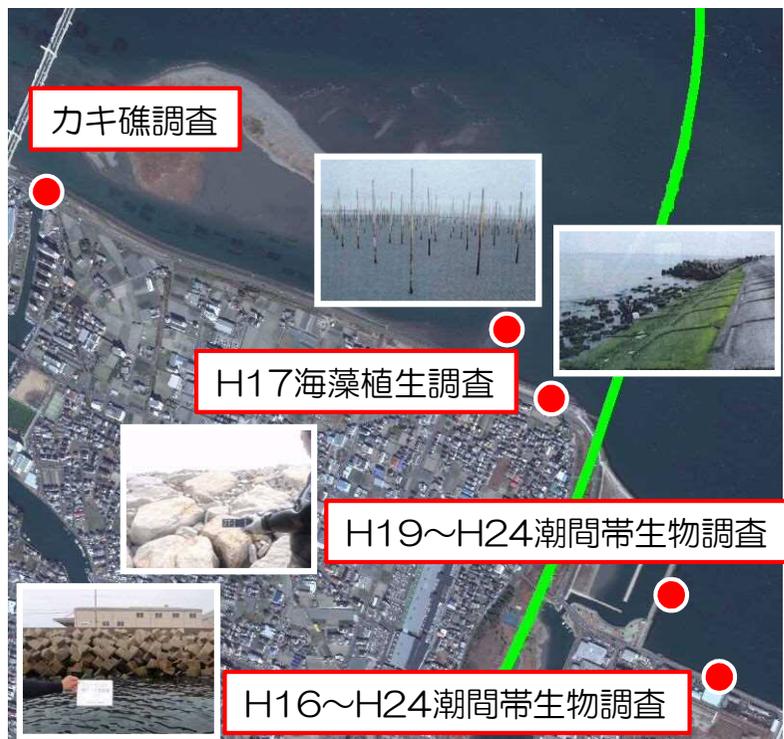
渡河部近辺で実施された各種調査結果から、橋脚に付着する可能性のある生物について整理した。

阿波しらさぎ大橋建設事業において、P2橋脚の東側の河床と沖洲樋門付近の堤防沿いの護岸の2箇所にて、底生生物の調査を実施。

阿波しらさぎ大橋建設事業において、吉野川河口域の潮間帯の海藻植生調査を実施。そのうち、渡河部周辺に比較的近い2地点のデータを整理。

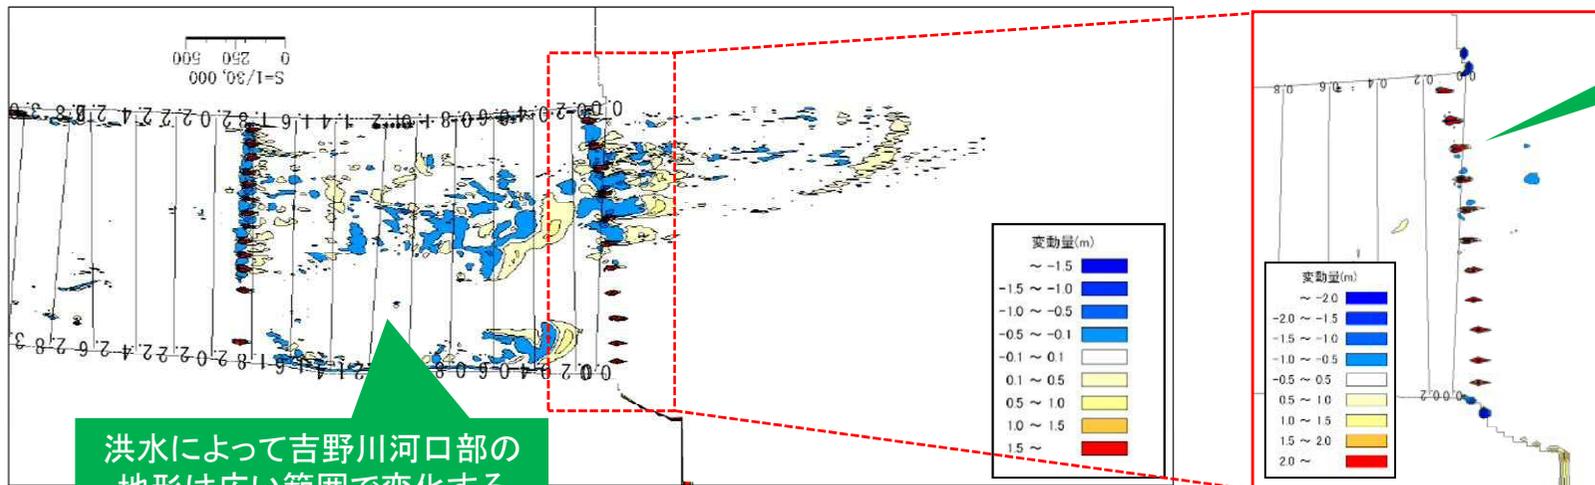
解析結果例 (第2案、年最大流量・平均潮位、浚渫無し)

洪水によって吉野川河口部の地形は広い範囲で変化する

橋脚の有無による地盤高の差分は、橋脚周辺部に顕著に発生

橋脚が有る場合と無い場合の地盤高の差分

※出水時に、橋脚の存在によって上流の河口干潟への影響は及ぼさない。

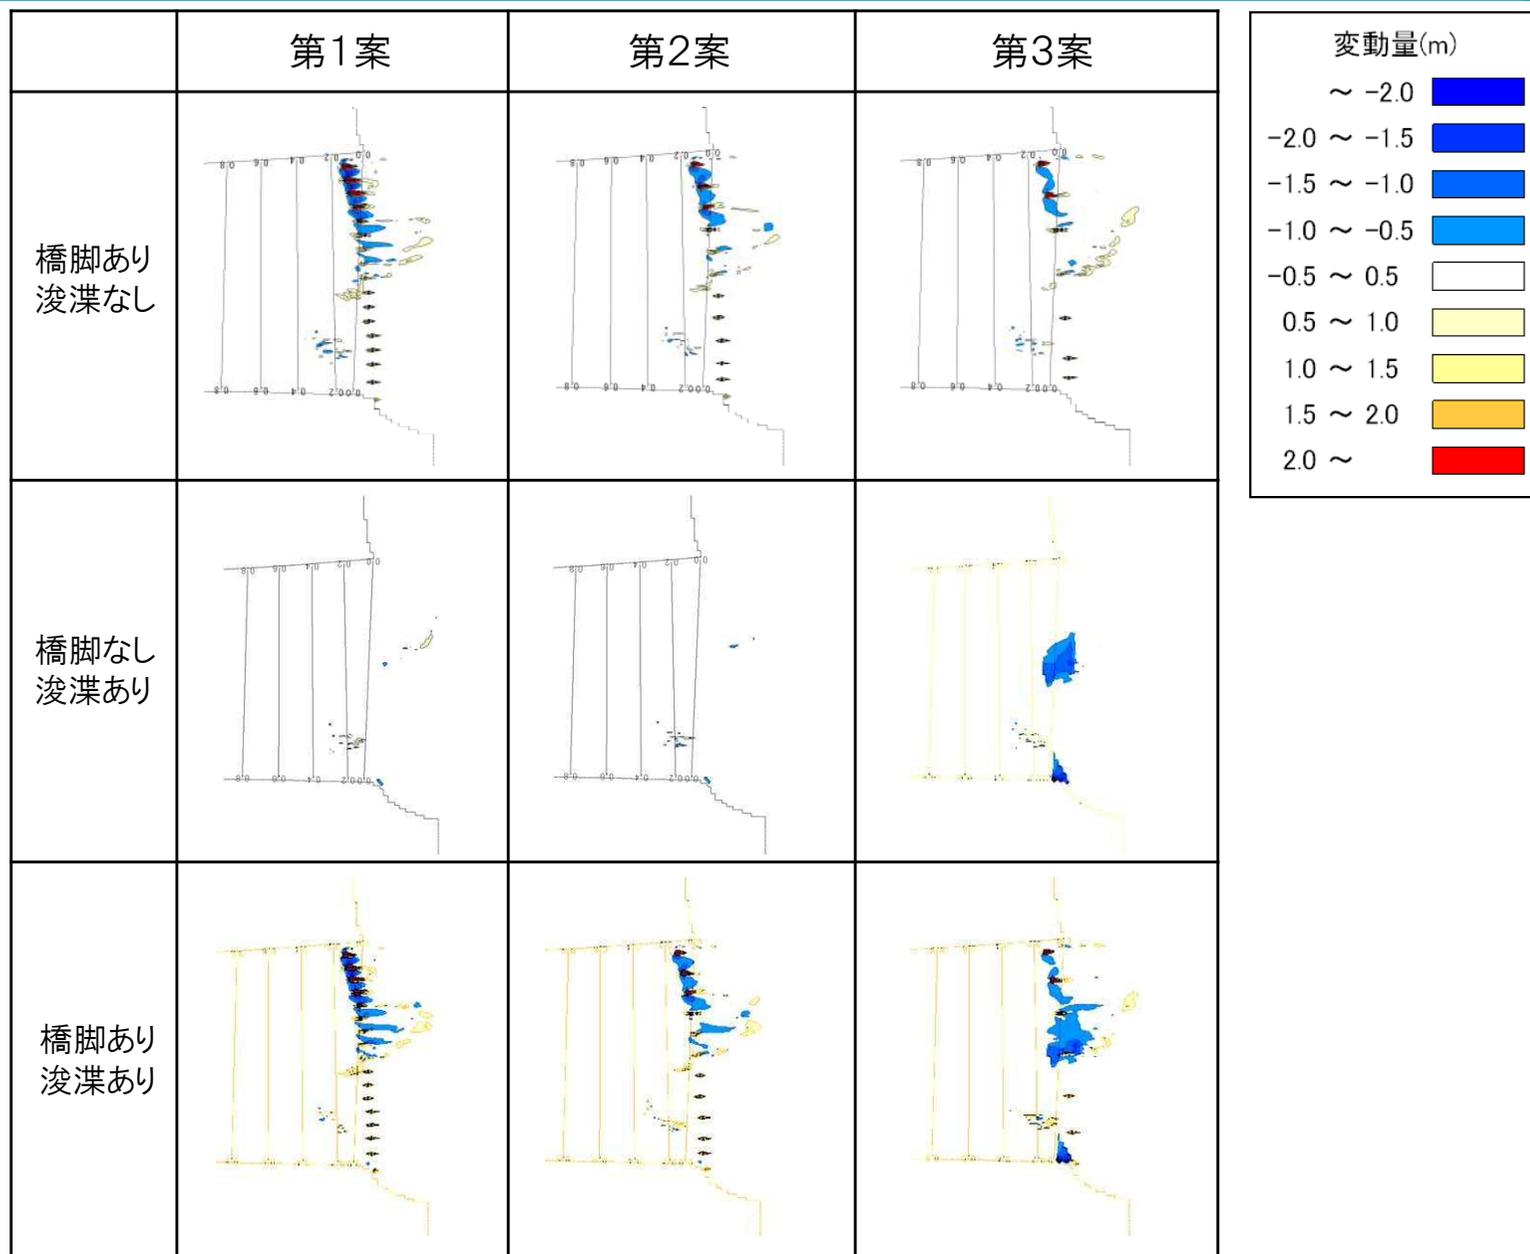
検討した50ケースのうち、**年最大流量、朔望平均干潮位時**の解析結果例を整理し、右表に示す。各図面は、橋脚なし・浚渫なしの洪水後の解析結果との差分を示している。

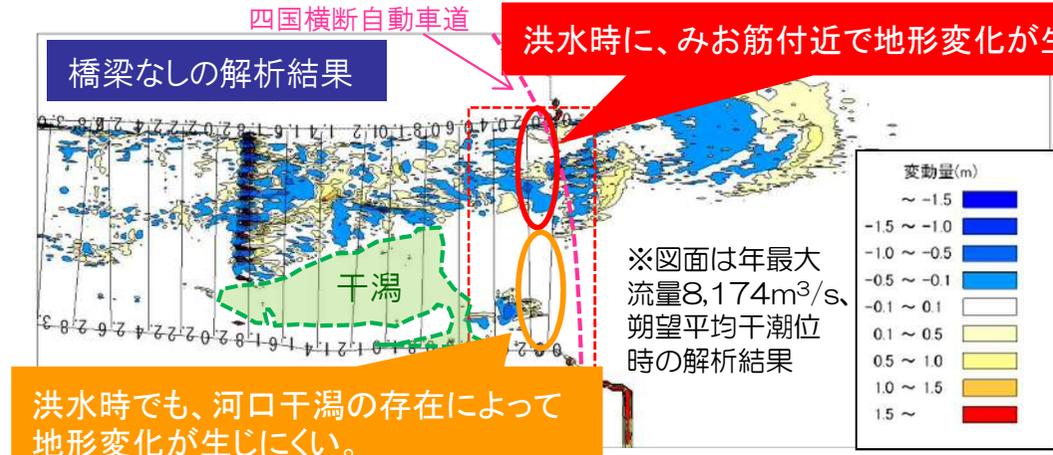
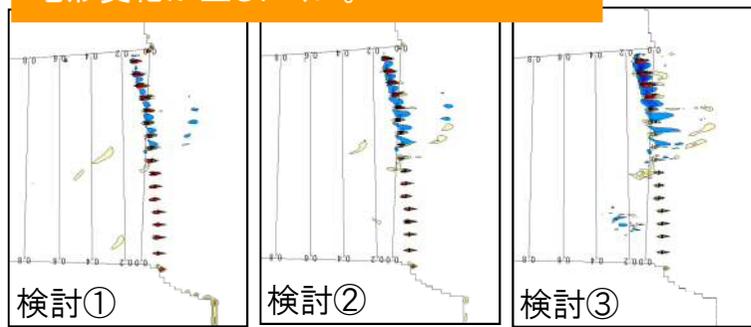
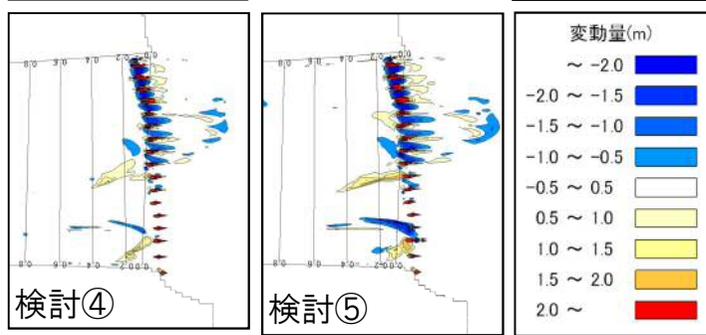
第2案の洪水による地形変化を以下に示す。

洪水時でも、河口干潟の存在によって地形変化が生じにくい。

侵食面積差分は、橋脚なし・掘削なしケースと各ケースとを比較し、地盤高が50cm以上下がった箇所の面積を算定した。

- 橋脚の存在による影響範囲は、年最大流量(8174m³/s)の洪水の場合、5,680~18,960m²程度であり、その範囲は橋脚周辺部と左岸側~みお筋にかけて主に生じる。
- 河口干潟への影響範囲は、年最大流量の洪水の場合、0~2,480m²程度である。
- 洪水時、吉野川河口全体では大きな地形変化が発生するが、橋脚の存在による影響範囲は、橋脚周辺部のみであることから、自然のゆらぎに対して限定的な影響と言える。
- 洪水後、橋脚周辺の洗掘箇所は、埋め戻しの作用によってある程度地形が戻ることが予想される。

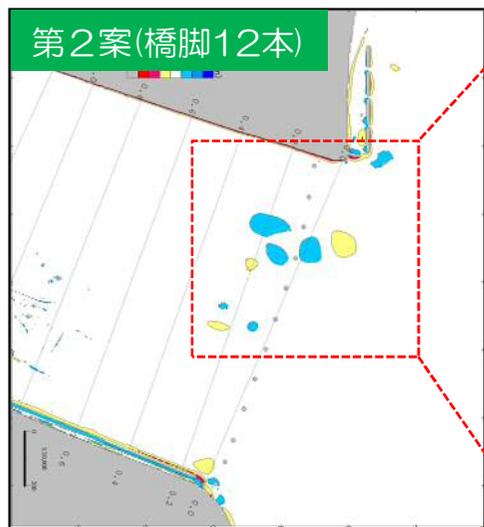
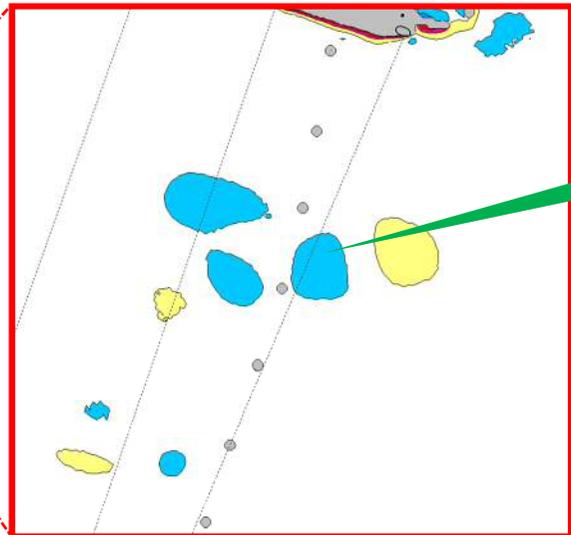
解析結果例 (第2案、平均潮位、浚渫なし)

1回の高波浪による攪乱によって左岸みお筋付近で-0.1m~+0.5m程度の地形変化が見られる。

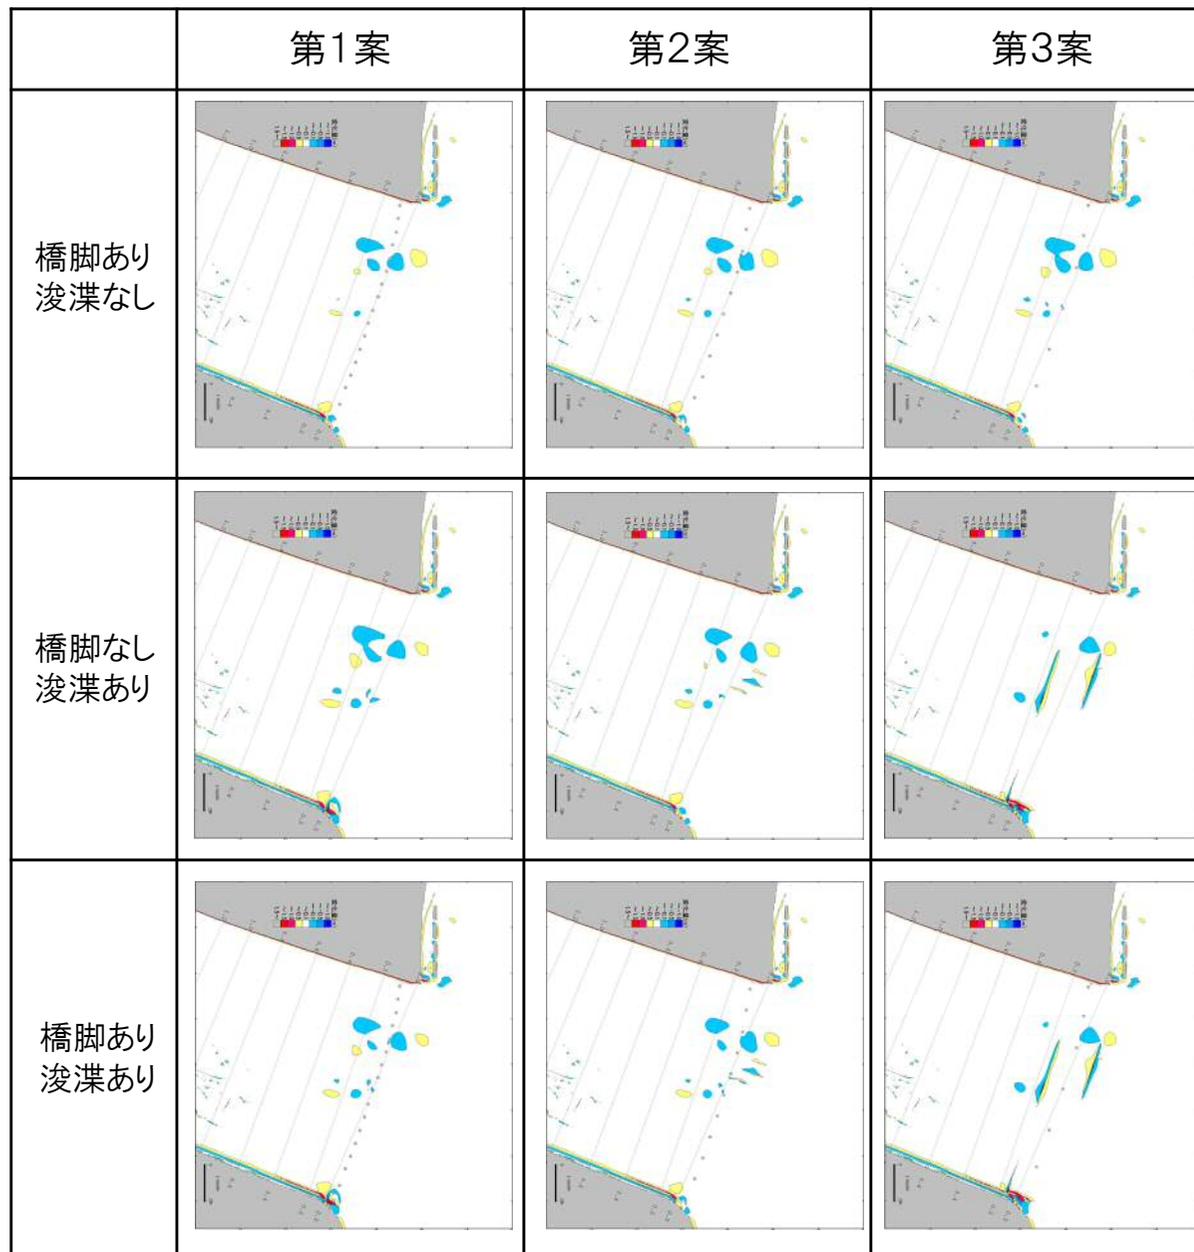
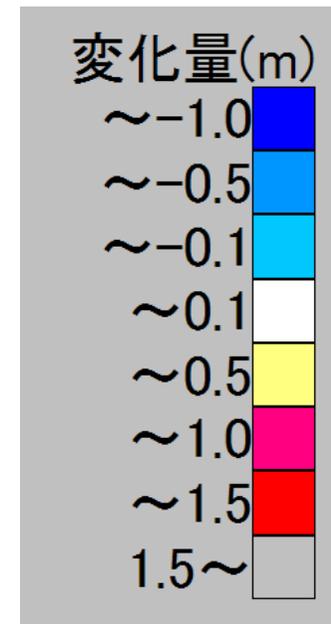
検討した30ケースのうち、**朔望平均満潮位時**の解析結果例を整理し、右表に示す。各図面は、**初期地形(橋脚なし・浚渫なし)**の差分を示している。

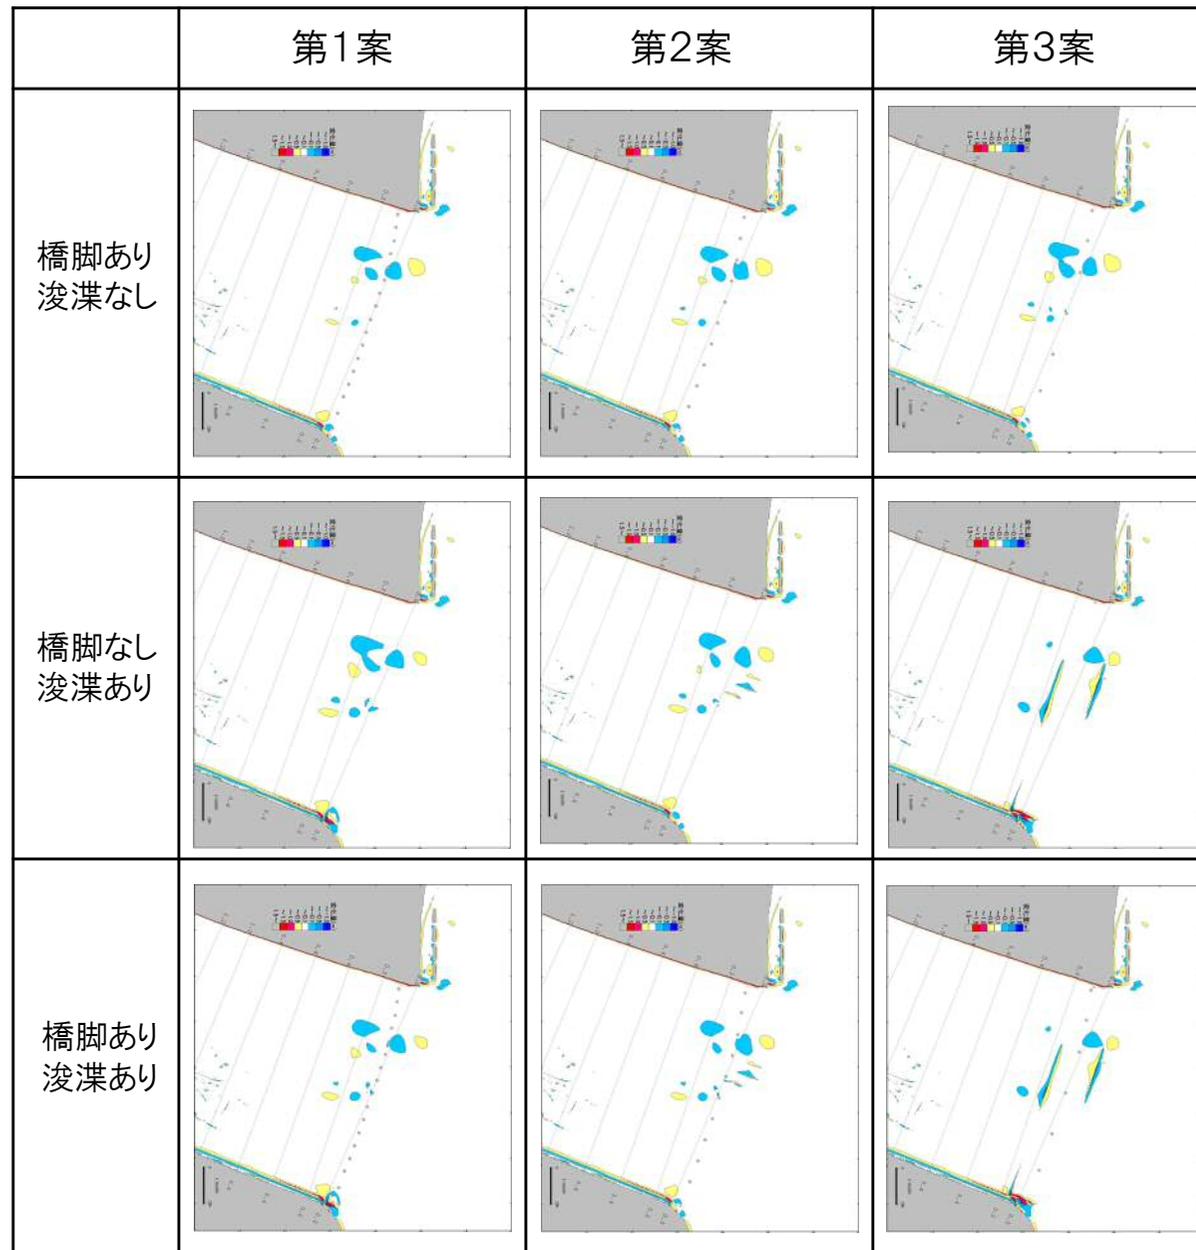
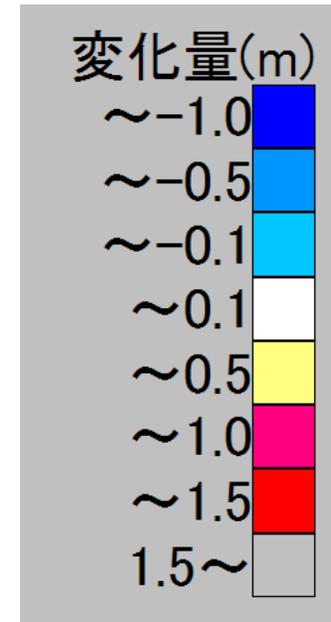
検討した30ケースのうち、平均潮位時の解析結果例を整理し、右表に示す。各図面は、初期地形(橋脚なし・浚渫なし)の差分を示している。

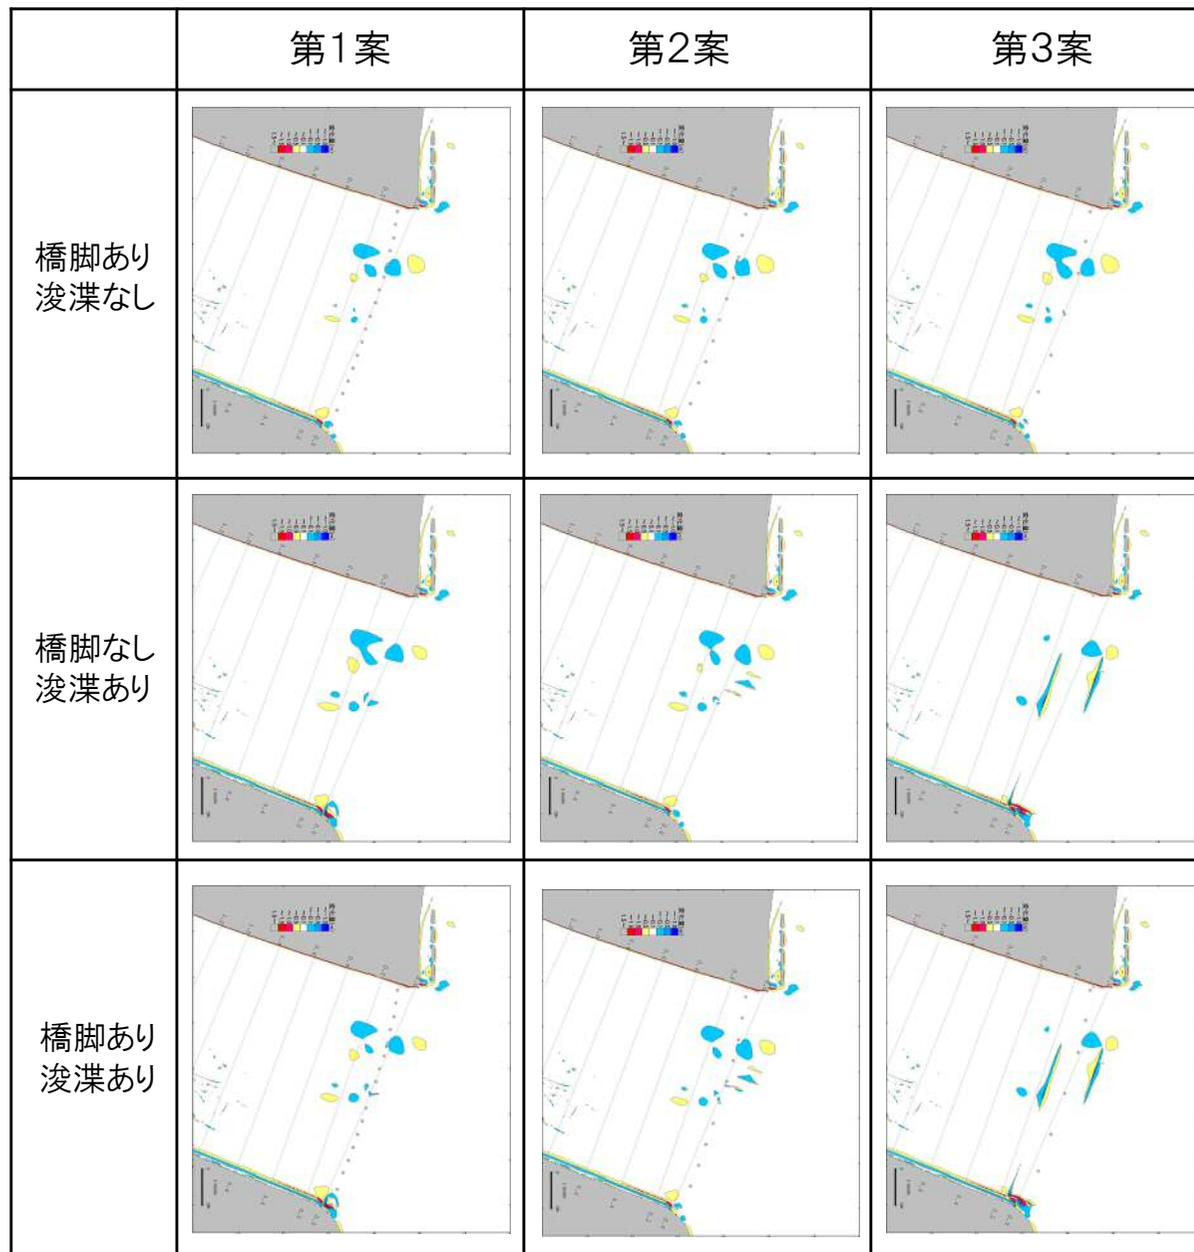
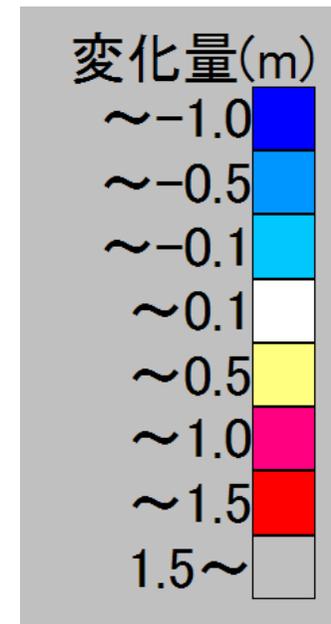
検討した30ケースのうち、**朔望平均干潮位時**の解析結果例を整理し、右表に示す。各図面は、**初期地形(橋脚なし・浚渫なし)**の差分を示している。

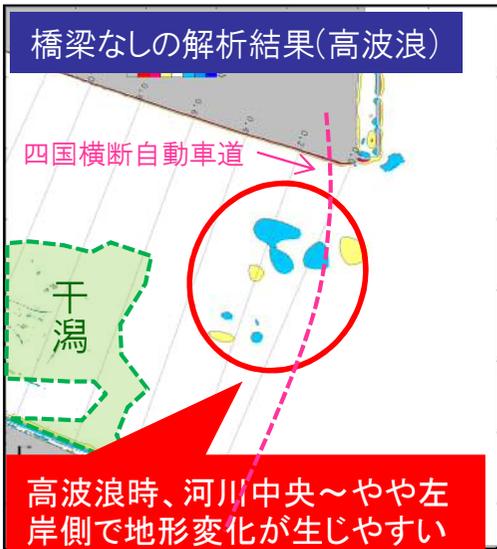
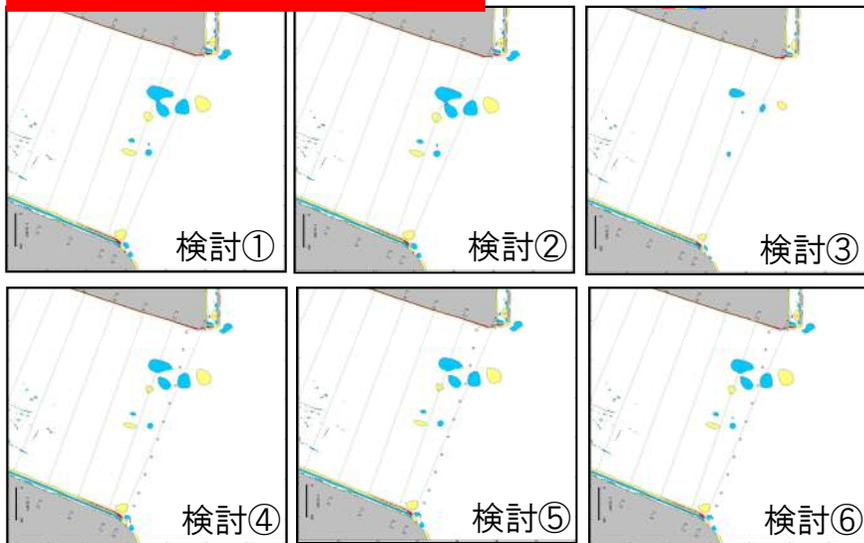
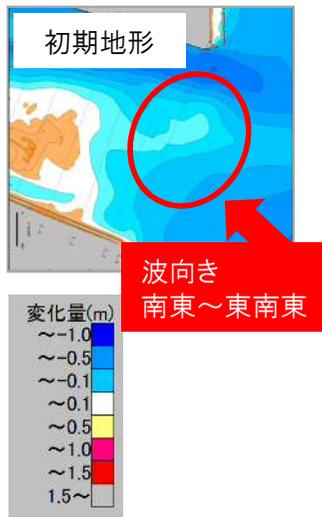
第2案の高波浪による地形変化を以下に示す。

• 橋脚の存在による影響範囲は、一度の高波浪(ピーク波高4.22m)の場合、橋脚周辺で最大4,200m²程度の侵食が生じる。

• 河口干潟への影響は、0~200m²程度であり、侵食・堆積はほぼ生じない。

• 高波浪時、河川中央～やや左岸側にかけて地形変化が生じているが、左図の初期地形の浅瀬部分が高波浪の波向きに対して影響を受けやすいことが要因と考えられる。

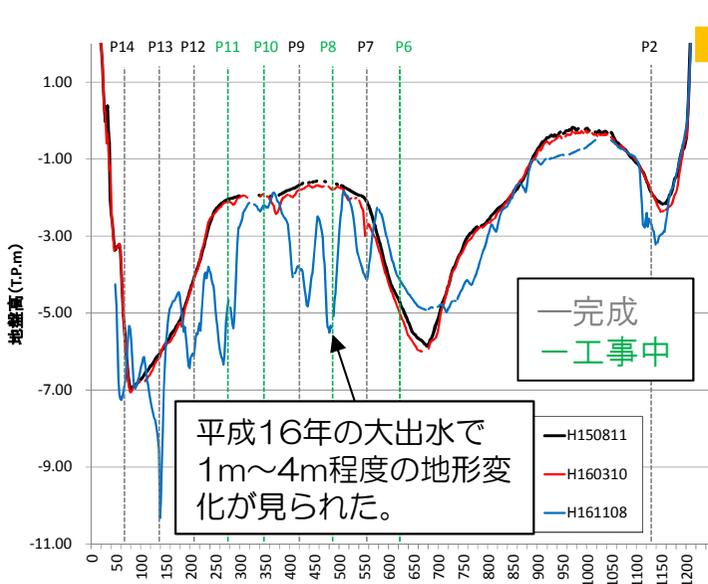
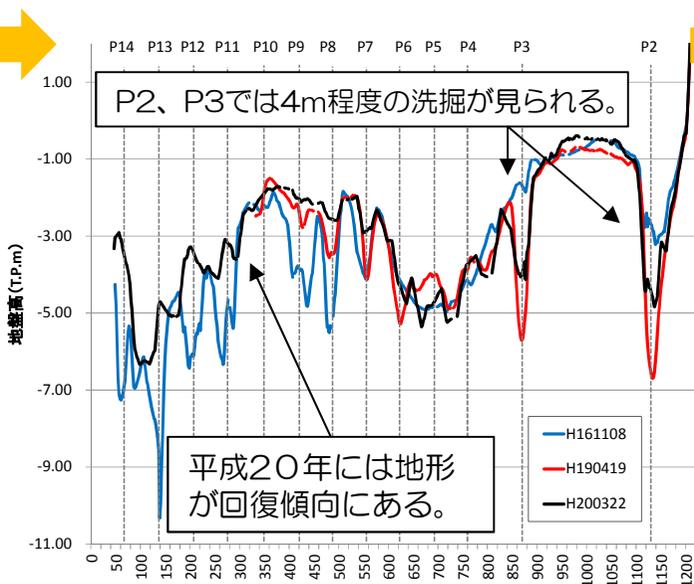
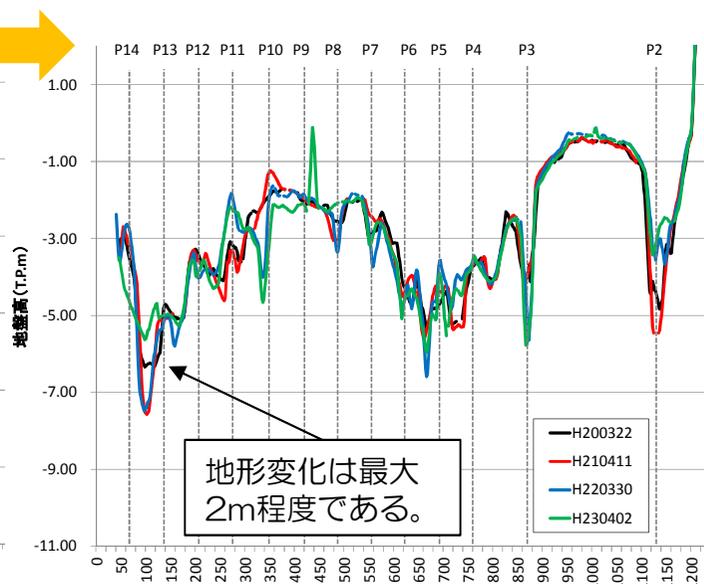
先行事例における、洪水時の橋脚による地形変化について、地形測量結果から把握する。

- ①平成16年の大規模出水により、橋脚周辺部の地形は1m～4m程度の地形変化が生じている状況がみられる。
 - ②平成16年に大きく変化した地形は、平成20年で地形の回復傾向がみられる。
- ⇒一時的な洪水により局部洗掘された地形は、埋め戻し作用により回復するものと推測される。

台風が生じなかった間、地形変化は少なかったが、平成16年の大出水の前後で1m～4m程度の地形変化が見られた。

平成16年の大出水以降、定期的に出水は発生していたが、平成20年で地形の回復傾向が見られた。しかし、P2とP3で4m程度の洗掘が見られる。

平成19年10月～平成21年8月まで大規模な出水が生じておらず、その間の地形変化は1m程度である。それ以降～平成23年春期まで出水は生じているが、大規模な出水ではないため、地形変化は最大2m程度である。

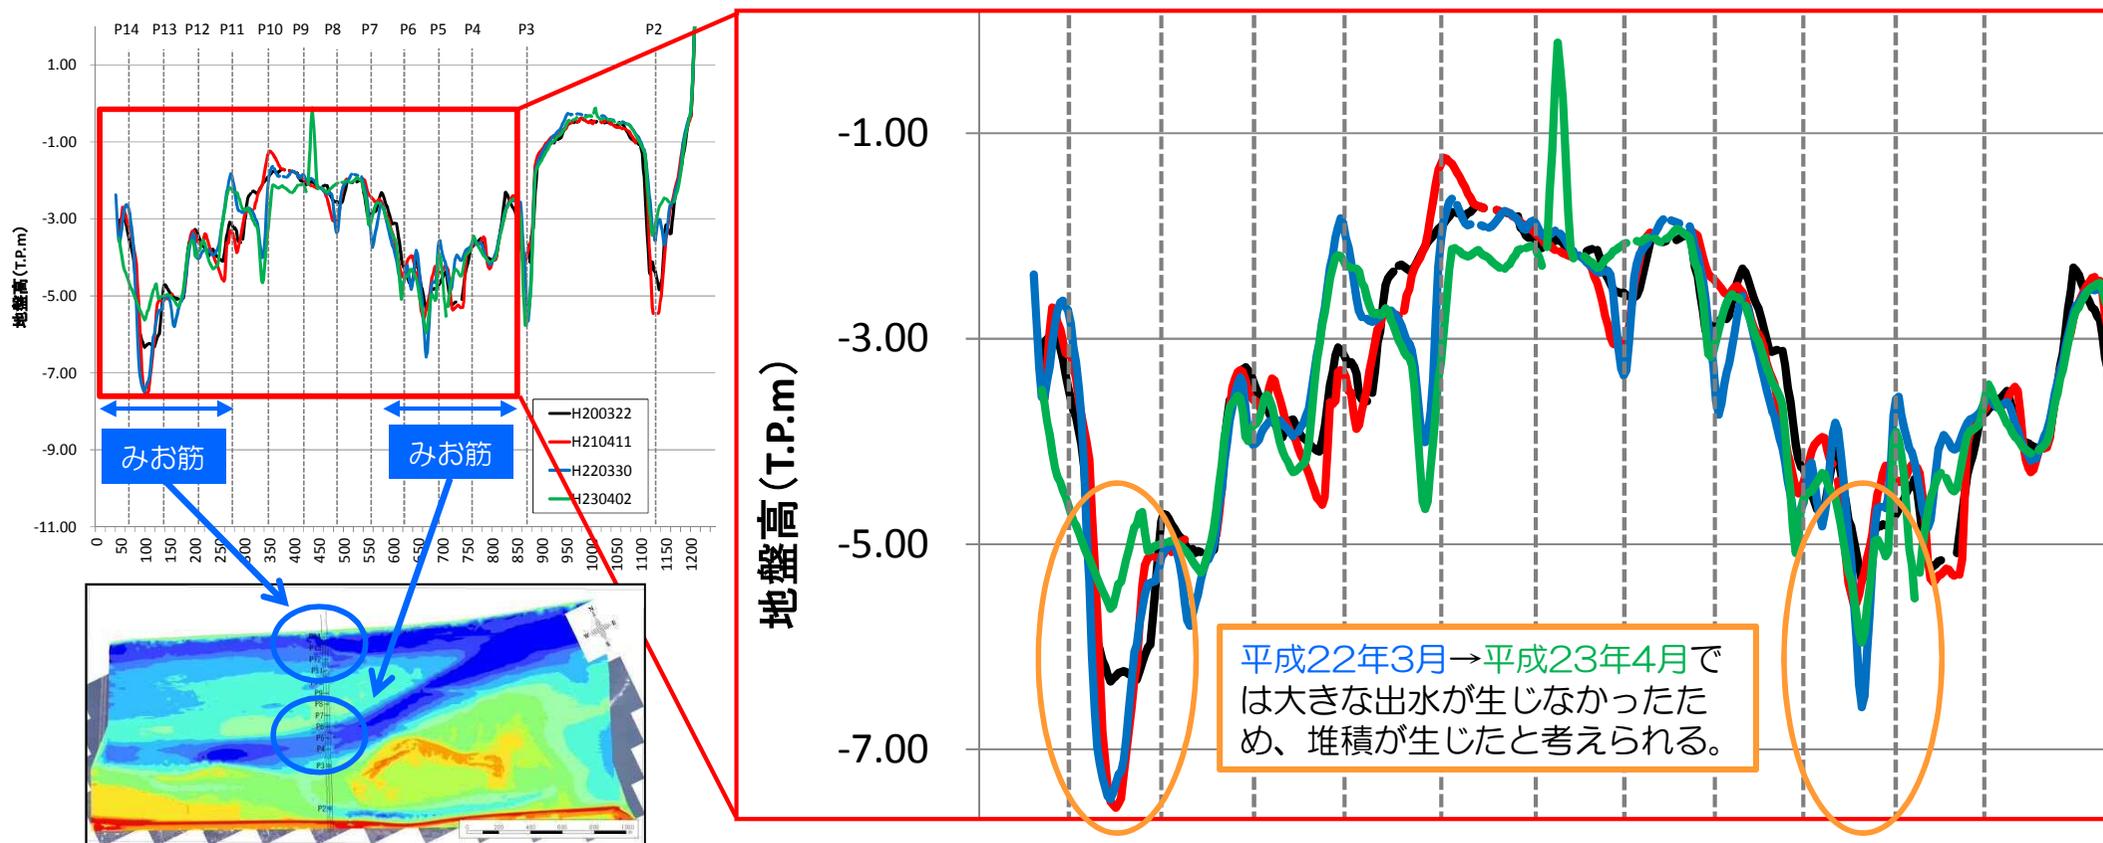
先行事例の橋脚の建設状況から、本事業において踏まえるべき事項を以下に示す。

- ①橋脚のある場所の地形はあまり変わらないが、橋脚間は出水によって洗掘されやすくなったと考えられる。これは洪水の解析結果からも、みお筋を主として同様の傾向を示している。
- ②顕著な出水が生じない場合、それ以前の出水によって洗掘された場所に土砂が堆積する。
- ③橋脚の存在によって、横断方向に多様な勾配が形成される可能性がある。

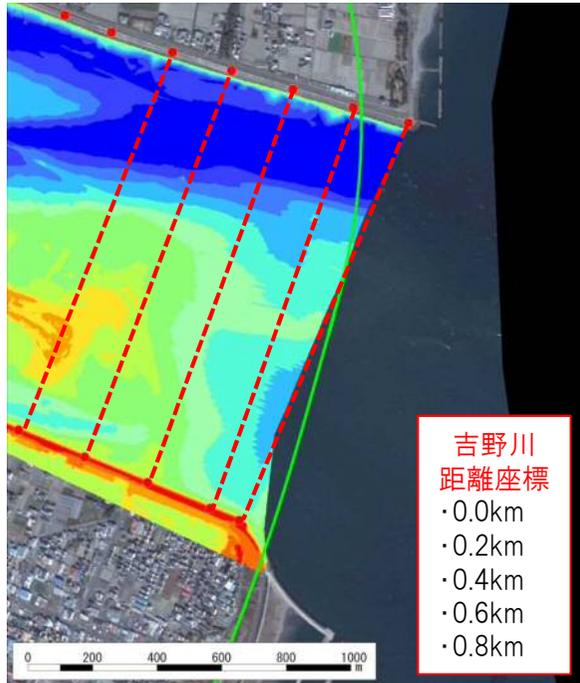
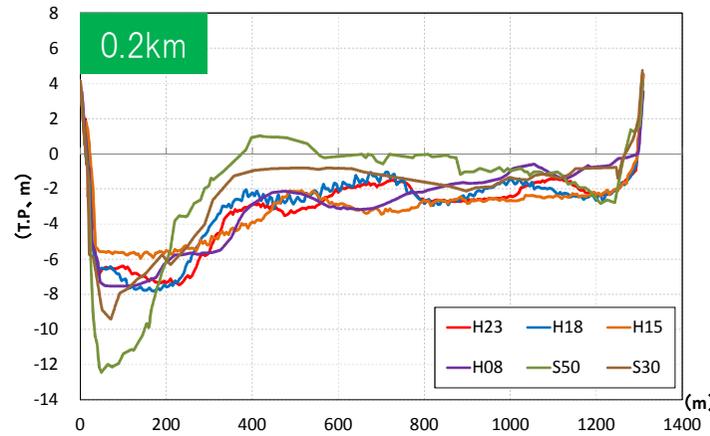
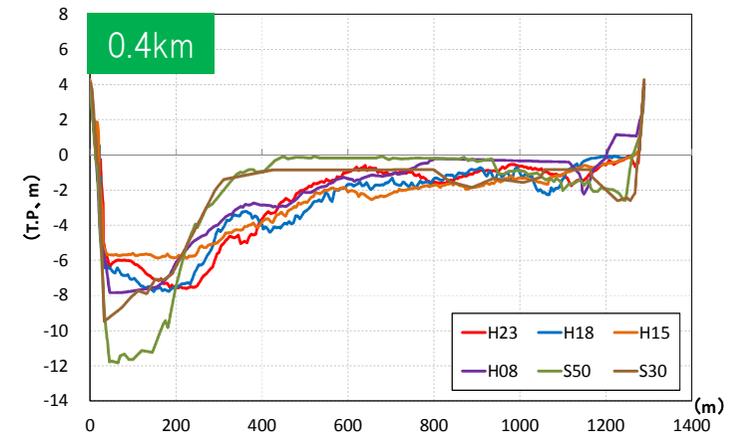
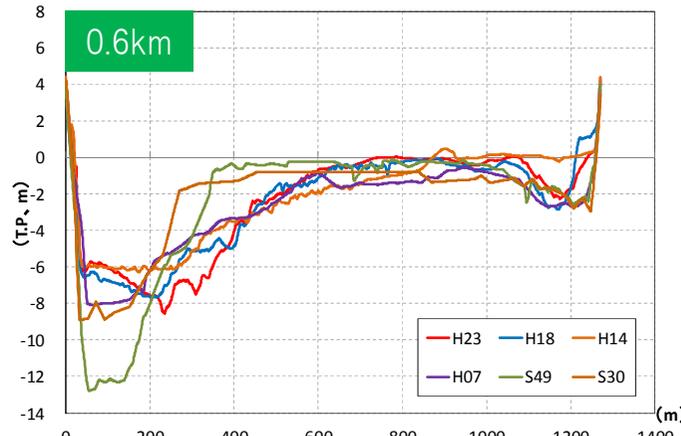
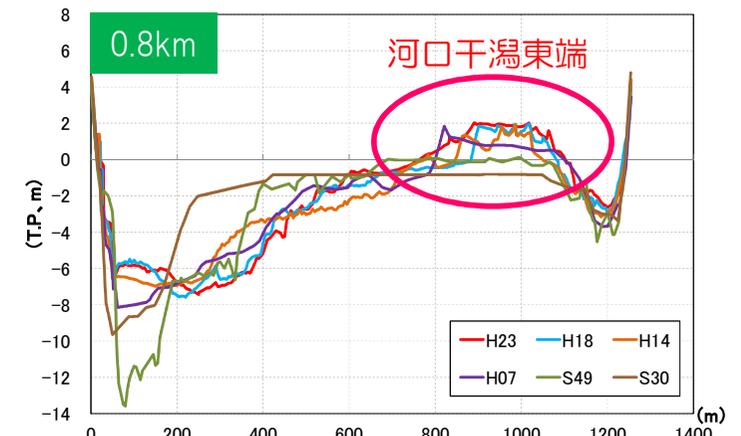
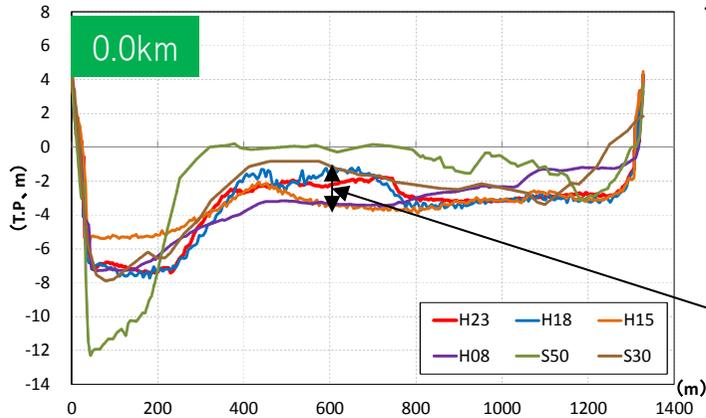
国土交通省が実施した定期横断測量の結果より、長期的な地形変化について以下に整理した。

0.0kmの横断では平成8年～平成23年の観測結果より、最大2m程度の地形変化が「自然の揺らぎ」と考えられる。
