植物WG事務局報告

筈築用ヨシの生育・環境調査 目次

1. 筆築用ヨシ採取エリア 現地確認結果(2期目)

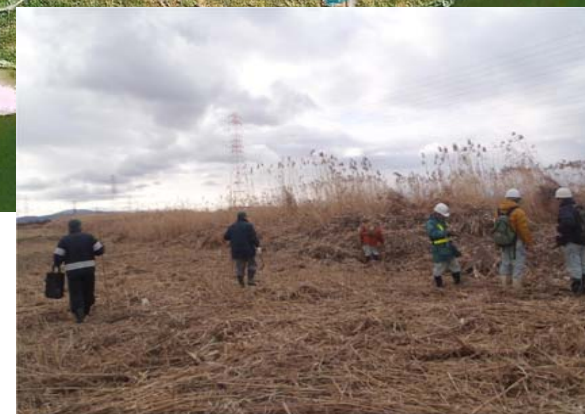
←平成25年台風18号による冠水後、
倒伏したヨシの上にカナムグラが繁茂

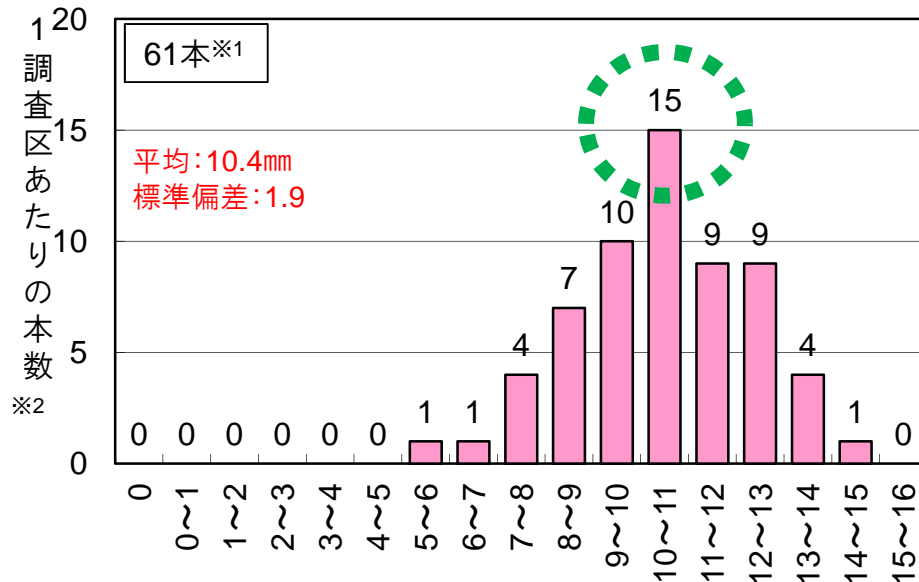
筆築用ヨシ採取エリア(6箇所)でのヨシの茎径

- ヨシの草丈の1割高さの茎径測定データ※3を1.0mmごとに分類 (平成26年1月7～9日に実施)
- 「筆築用ヨシ採取エリア」と「その他のエリア」で集計し、1調査区(4㎡)あたりの平均値を算出

- 「筆築用ヨシ採取エリア」および「その他のエリア」とも、茎径が10～11mmの個体が多い。

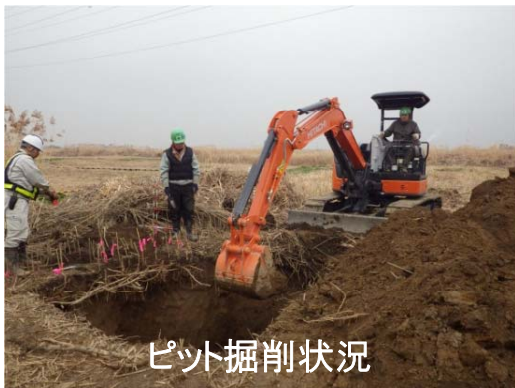
ピット掘削状況

(調査方法) 縦2m×横3m×深さ2m程度のピットを掘削し以下の調査を実施

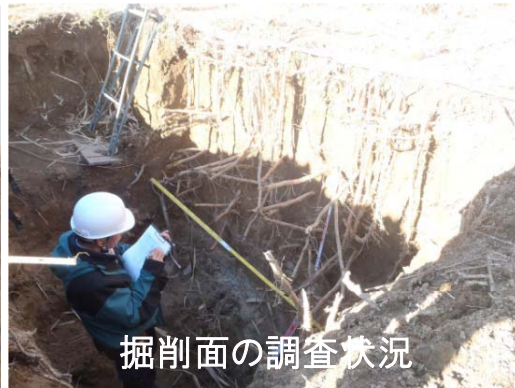
掘削面の調査状況

- ①掘削面の状況(根系※・土質)調査、②掘削面からの土質試料採取、③掘削土からの地下茎採取

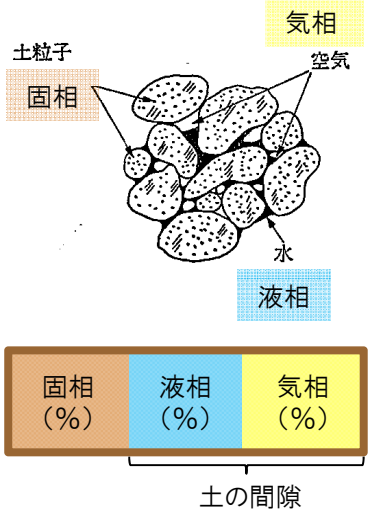
- 掘削面から7深度(10~150cm)の土質試料を採取し、各深度の土の三相分布※を算出

地点 A(ヨシの生育が良い)	地点 B(ヨシの生育が悪い)
分布状況	固相	シルト層で平均43%、砂質土層で53%	シルト層で平均53%、粘性土層で43%
	気相	シルト層で平均12%、砂質土層で30%	シルト層で平均10%、粘性土層で4%

- 粘性土層における気相の比率は低く、根系の生育には厳しい環境と推察

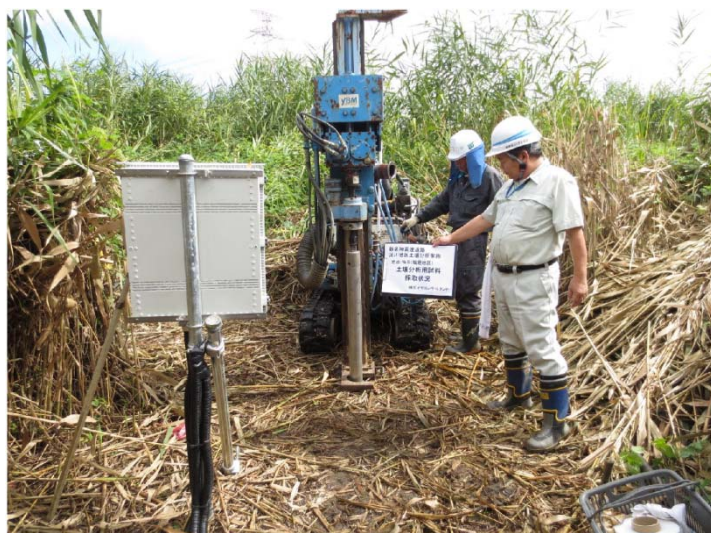
サンプル採取状況

サンプル採取	実施日	平成25年7月11日 及び 9月4日	
	実施箇所	ヨシ生育調査区の近傍 11箇所	筆築用ヨシ採取エリア 6箇所 その他のエリア 5箇所※
	深度	各採取箇所です3点（深さ0.5m、1.0m、1.5m）《一部箇所です7深度実施》	
調査項目	・粒度試験、土の密度試験、含水比試験 ・土壌硬度試験（簡易動的コーン貫入試験 平成26年2月18日及び3月18日に実施）

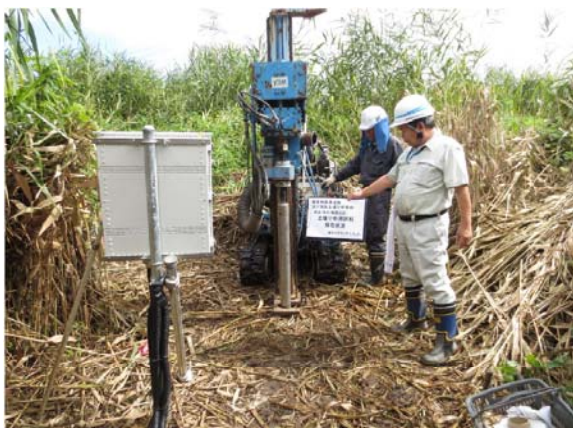
サンプル採取状況

サンプル採取	実施日	平成25年7月11日 及び 9月4日	
	実施箇所	ヨシ生育調査区の近傍 11箇所	筆管用ヨシ採取エリア 6箇所 その他のエリア 5箇所※
	深度	各採取箇所です3点（深さ0.5m、1.0m、1.5m）	
分析項目	全窒素、全りん、全カリウム、水素イオン濃度(pH)、強熱減量、電気伝導度、塩基飽和度、陽イオン交換容量(CEC)

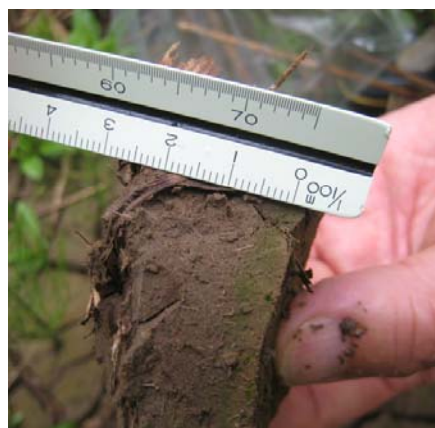
冠水後の堆積土壌

台風18号による冠水後の堆積土壌に対する全窒素・全りん・全カリウムの追加分析も実施(平成25年10月15日に5地点で採取)

- 各項目とも「筆築用ヨシ採取エリア」と「その他のエリア」で明確な傾向の違いは見られない。
- 平成25年の台風18号による冠水後の堆積土壌では、全窒素が高い値を示した。

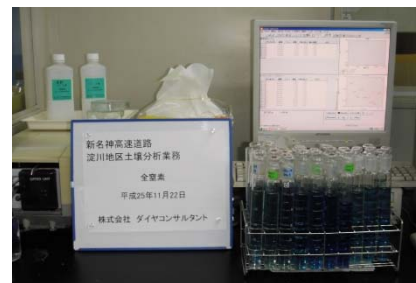
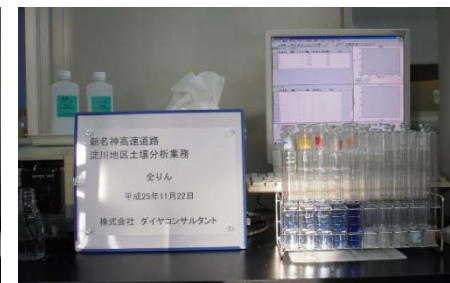
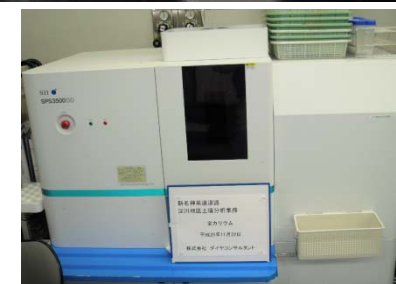
分析状況

上:全窒素分析
右上:全りん分析
右:全カリウム分析

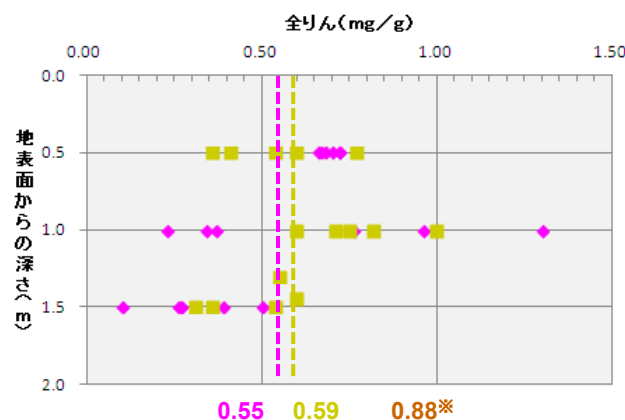
【分析例】

(※平成25年の台風18号による冠水後の堆積土壌の平均値)

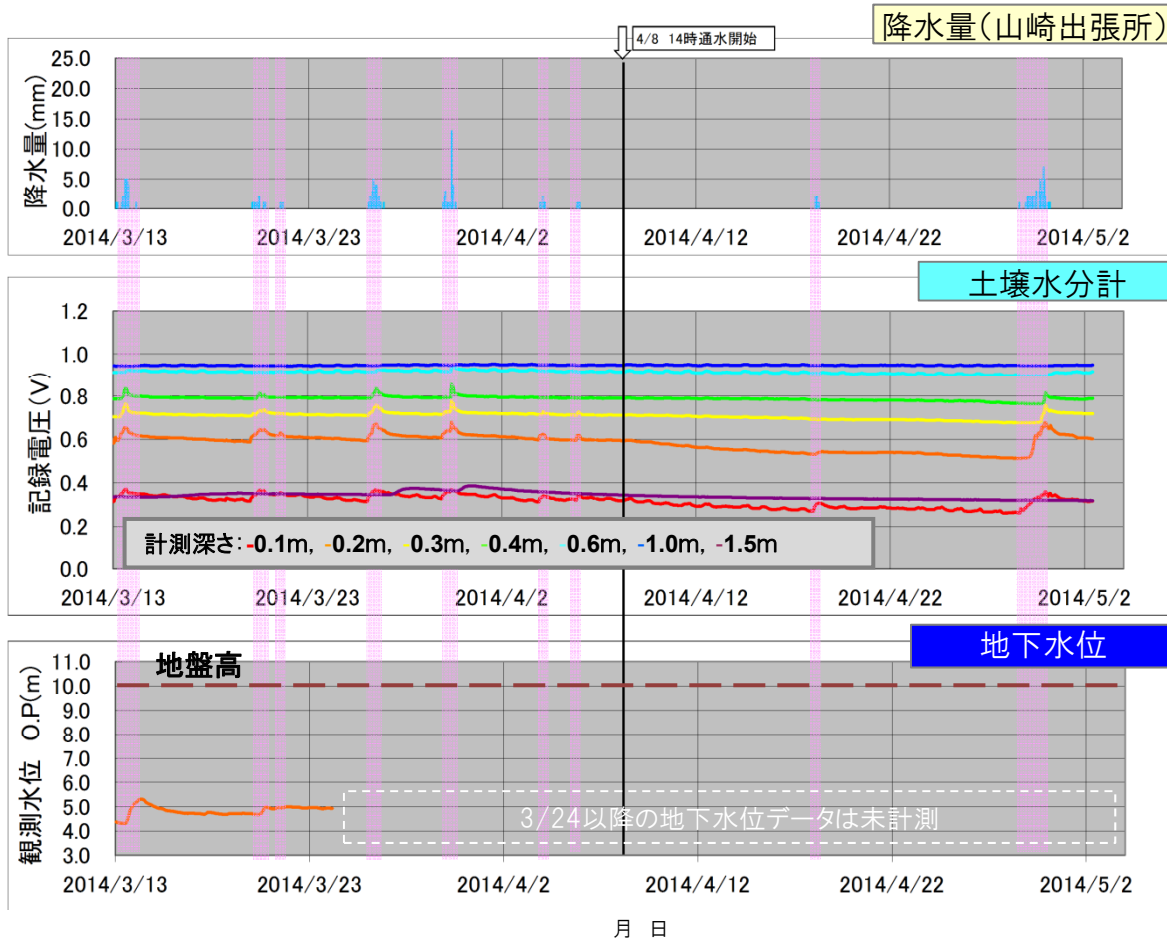
16. 土壤水分測定結果(降雨量・導水と土壤水分の関係)【H26.3.13~H26.5.2】

- 導水路への通水前後で、導水による土壤水分の明確な変化は確認されない。
- 地表面より浅い箇所(0.1~0.4m)では、少量の降雨でも土壤水分量に変化が現れる。
- 地表面より深い箇所(0.6~1.5m)では、多量の降雨で土壤水分量に変化が現れる。

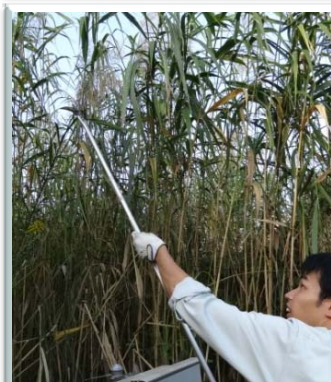
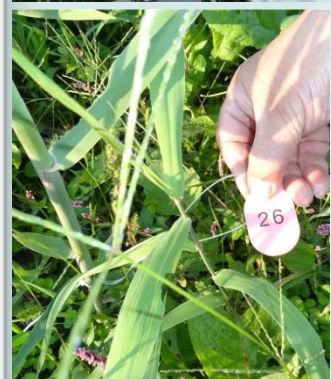
■採取個体の茎径測定と記録

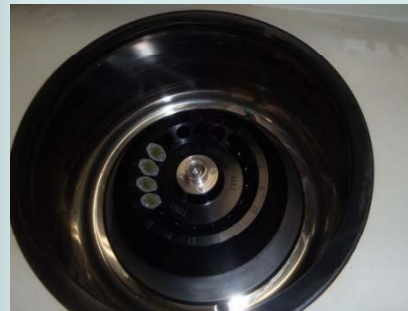
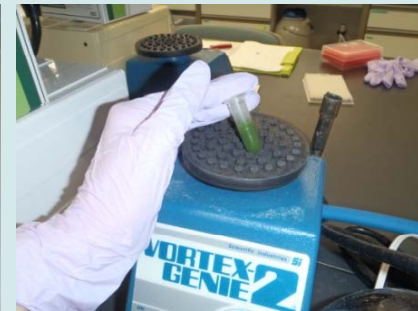
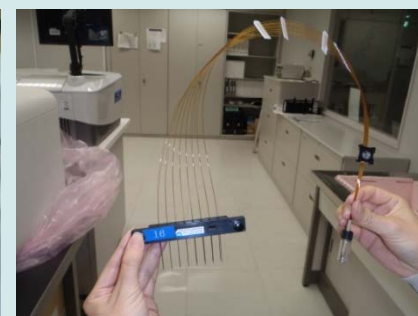
■粉砕したヨシの葉から、遠心分離器などを用いてDNAを抽出
