植物調査に関するこれまでの調査結果(案)

これまでのヨシ生育調査結果に関する整理

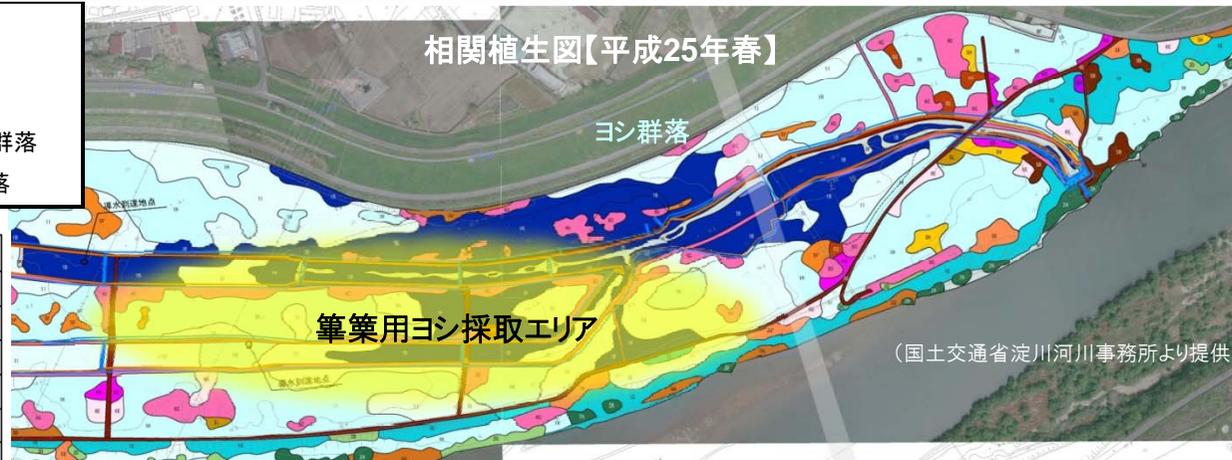
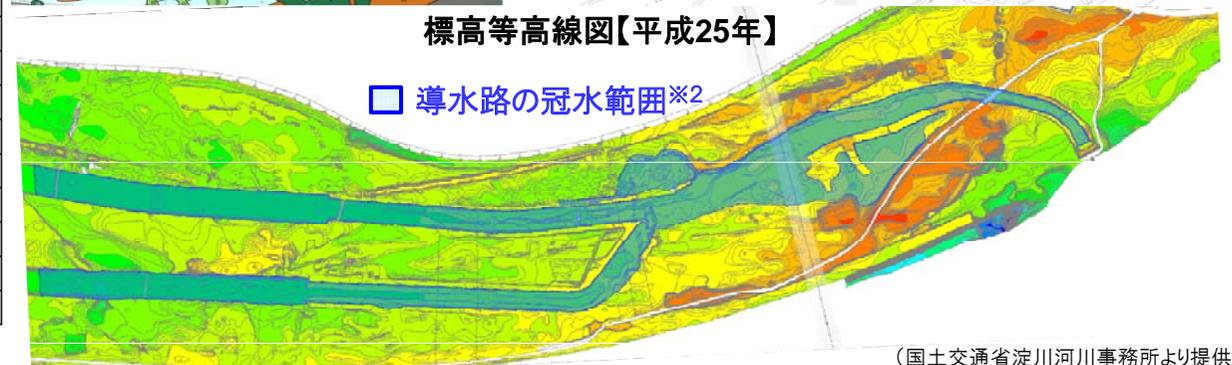
筆築用ヨシ採取エリアの水分供給と標高※1

- 「ヨシ群落(ヨシが優占している群落)」は、導水路の水が行きわたる箇所を中心に分布している。
- 一方、筆築用ヨシ採取エリアは「オギーヨシ群落」または「オギ群落」エリアに位置しており、相対的に標高が高く、水分供給は降雨が主体であると考えられる。

(数字は大阪湾最低潮位(O.P.)からの高さを表す。)

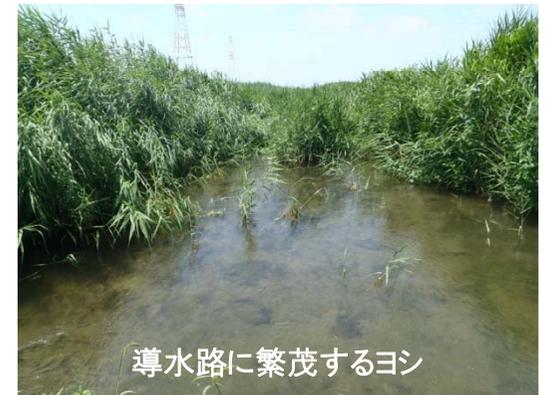
導水路に繁茂するヨシ

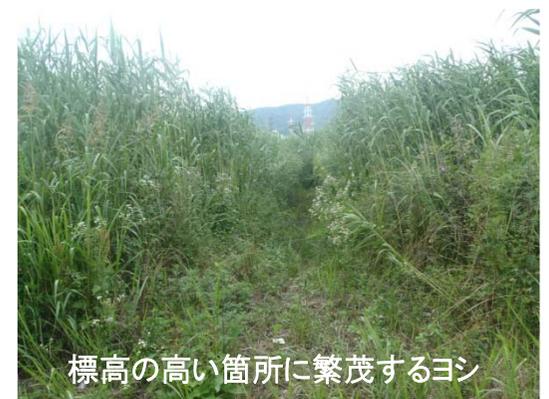
標高の高い箇所に繁茂するヨシ

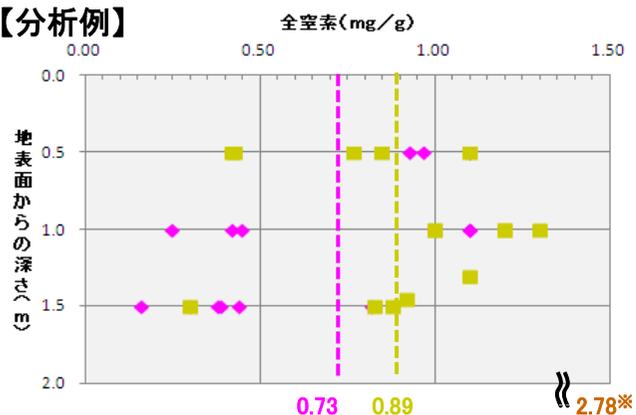
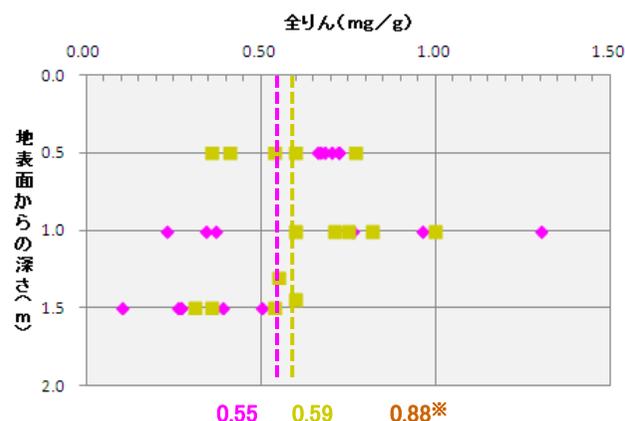
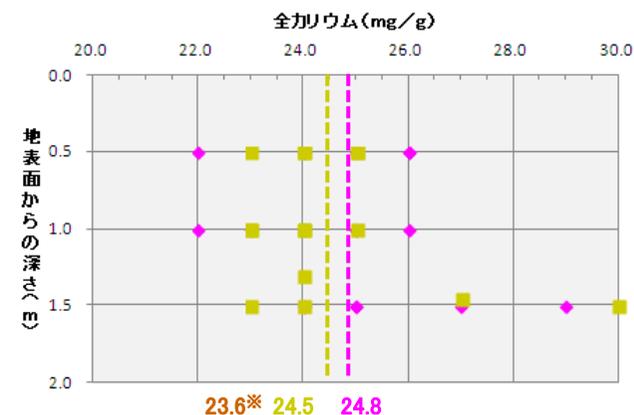
【分析例】

(※平成25年の台風18号による冠水後の堆積土壌の平均値)

- 各項目とも「筆築用ヨシ採取エリア」と「その他のエリア」で明確な傾向の違いは見られない。
- 平成25年の台風18号による冠水後の堆積土壌では、全窒素が高い値を示した。

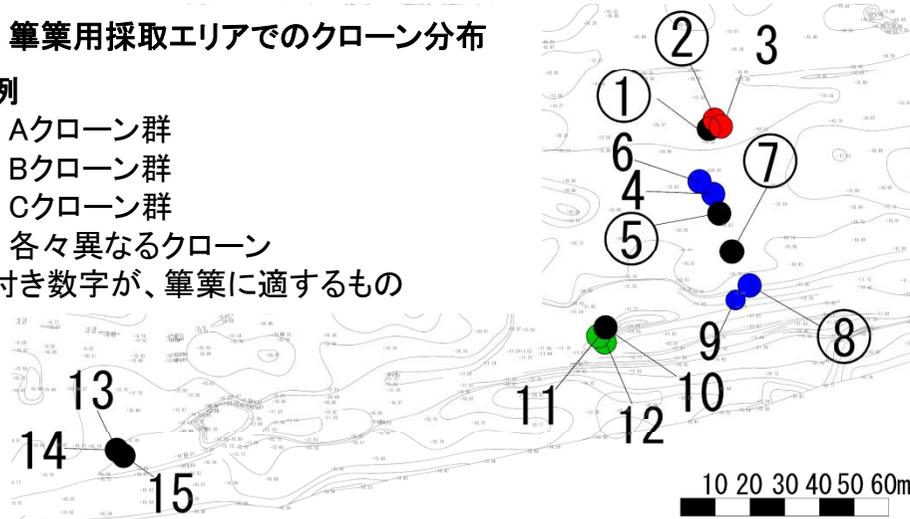
図 筆筭用採取エリアでのクローン分布

- 地元の方に現地立会頂き、検体(ヨシの葉)採取したヨシが筆筭用ヨシに適しているか否かを確認したところ、5検体のヨシが「筆筭用ヨシ」として適していた。

- Aクローン群
- Bクローン群
- Cクローン群
- 各々異なるクローン
- 付き数字が、筆筭に適するもの

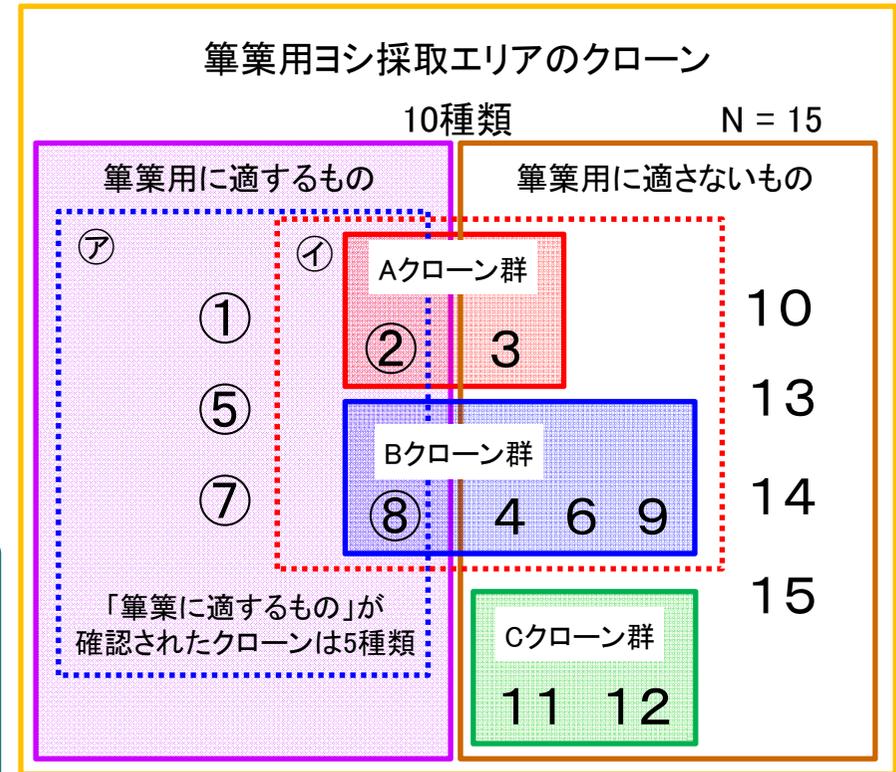
筆筭用ヨシ採取エリアのクローン

- ア 筆筭用に適すると確認されたヨシで、5種類(①、⑤、⑦、Aクローン群②、Bクローン群⑧)のクローンが確認された。
- イ 同一クローン群(Aクローン群、Bクローン群)でも、「筆筭用に適するもの」と「筆筭用に適さないもの」が確認された。

- 筆筭用ヨシは一つのクローンから採取されていない。
- 同一クローンでも、筆筭用ヨシとして適するものと適さないものがある。

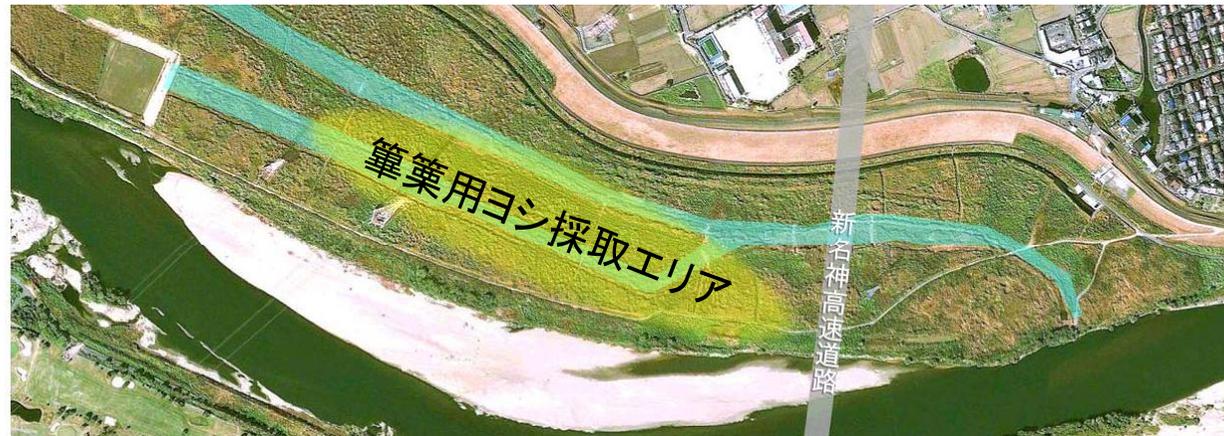
NEXCO西日本が実施した箆築用ヨシ採取エリアの立会確認結果(平成25年・26年)

- 箆築用ヨシを採取される方へ確認した結果、箆築用ヨシ採取エリアは新名神高速道路計画路線より下流側に離れており、両年ともほぼ同じ場所であった。

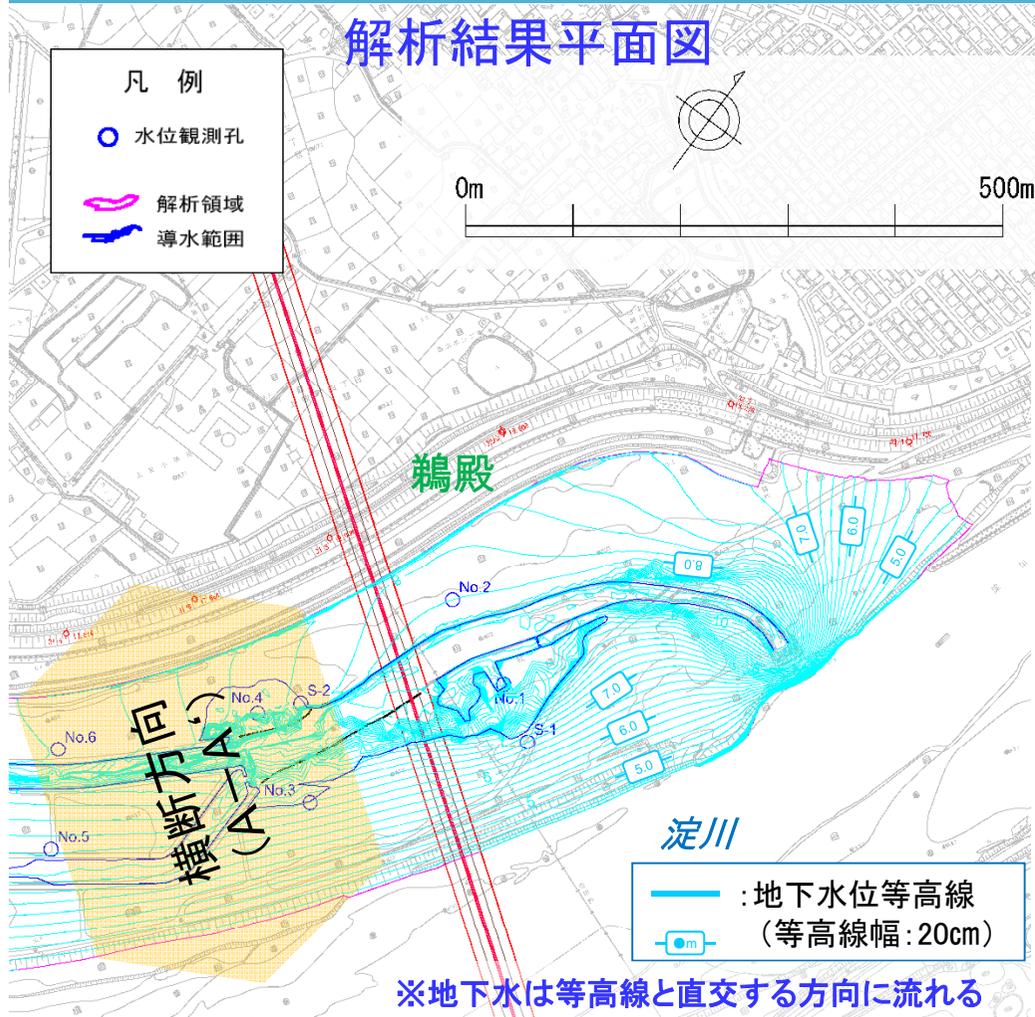
地下水流動に関する検討結果(導水時)

- 導水後に導水路からの浸透する水は、ほぼ導水路と直交(河道)方向に流れる結果が得られている。
- 地下水位は、ヨシ地下部掘削調査位置でO.P.+6.1mであり、掘削調査で確認したヨシ根系の最深地点のO.P.+8.0mよりも深い所に形成される結果が得られている。

地下水は導水路から河道流水部に向かって(計画路線と並行に)流れている。

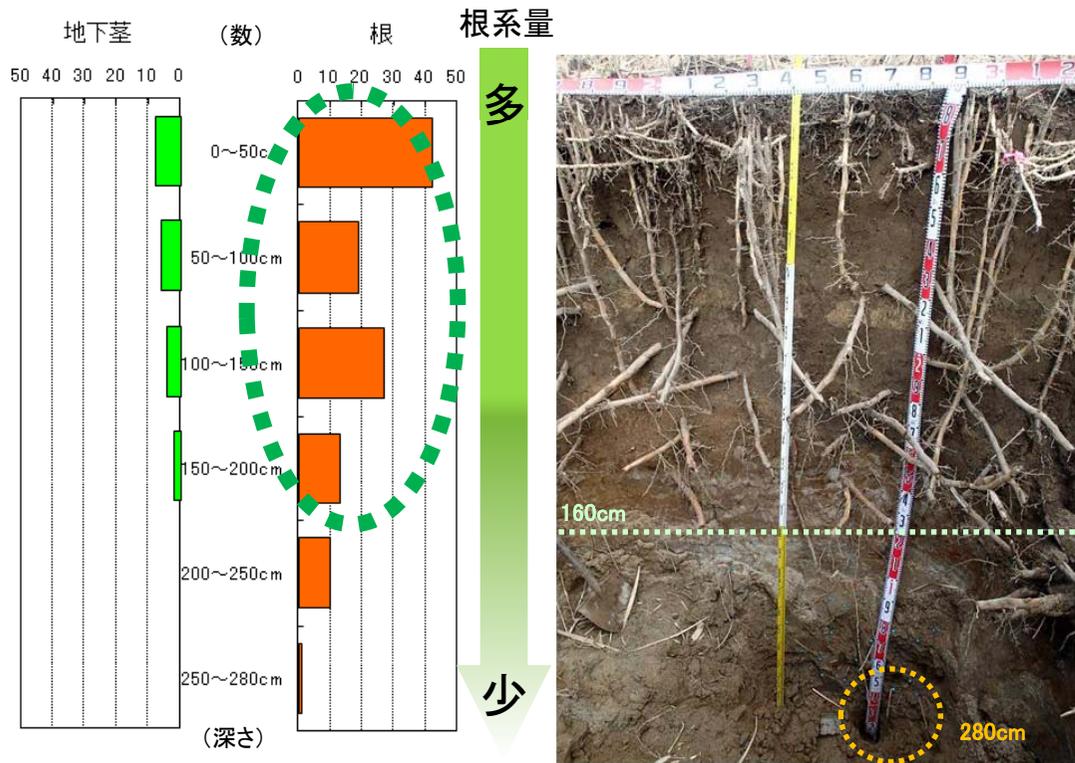
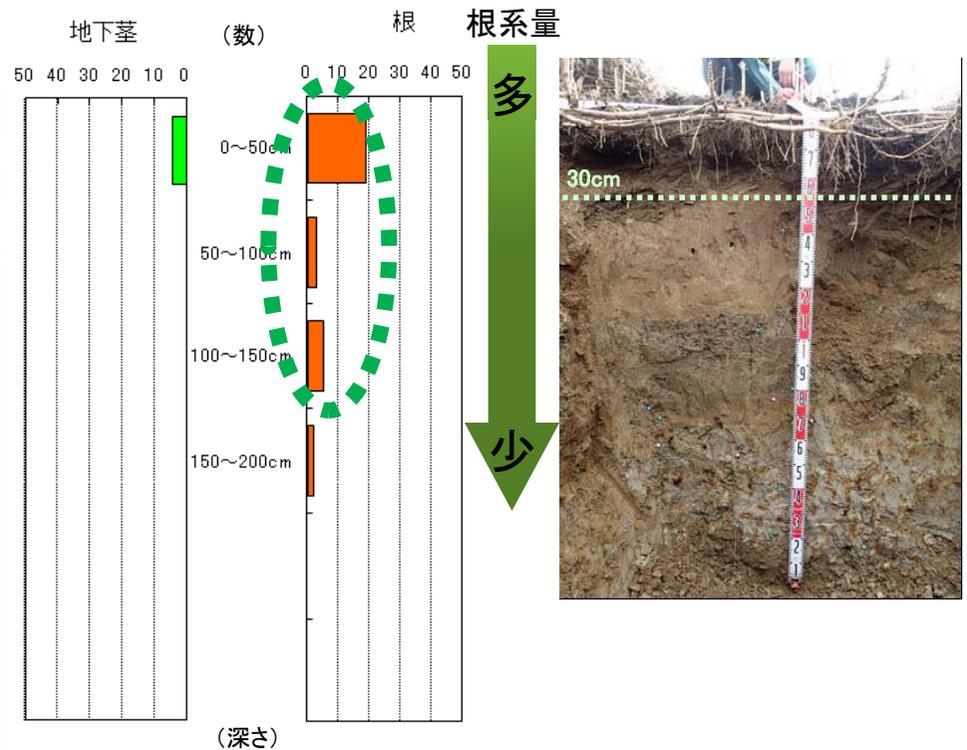
ヨシ地下部掘削調査結果(根系分布状況)

地点A(ヨシの生育が良い)	地点B(ヨシの生育が悪い)
地下茎	深さ約160cmまで分布	深さ約30cmまで分布
根	深さ200cmまでの範囲に約90%以上が分布 最深の地下茎から伸びた根は深さ約280cmまで伸長	深さ150cmまでの範囲に約90%以上が分布

- 根系は主に200cmまでの範囲に分布し、地表から深くなるにつれて減少する傾向

筆築用ヨシの根系は主に深さ約2mまでの範囲に分布し、地表から深くなるにつれて減少する。

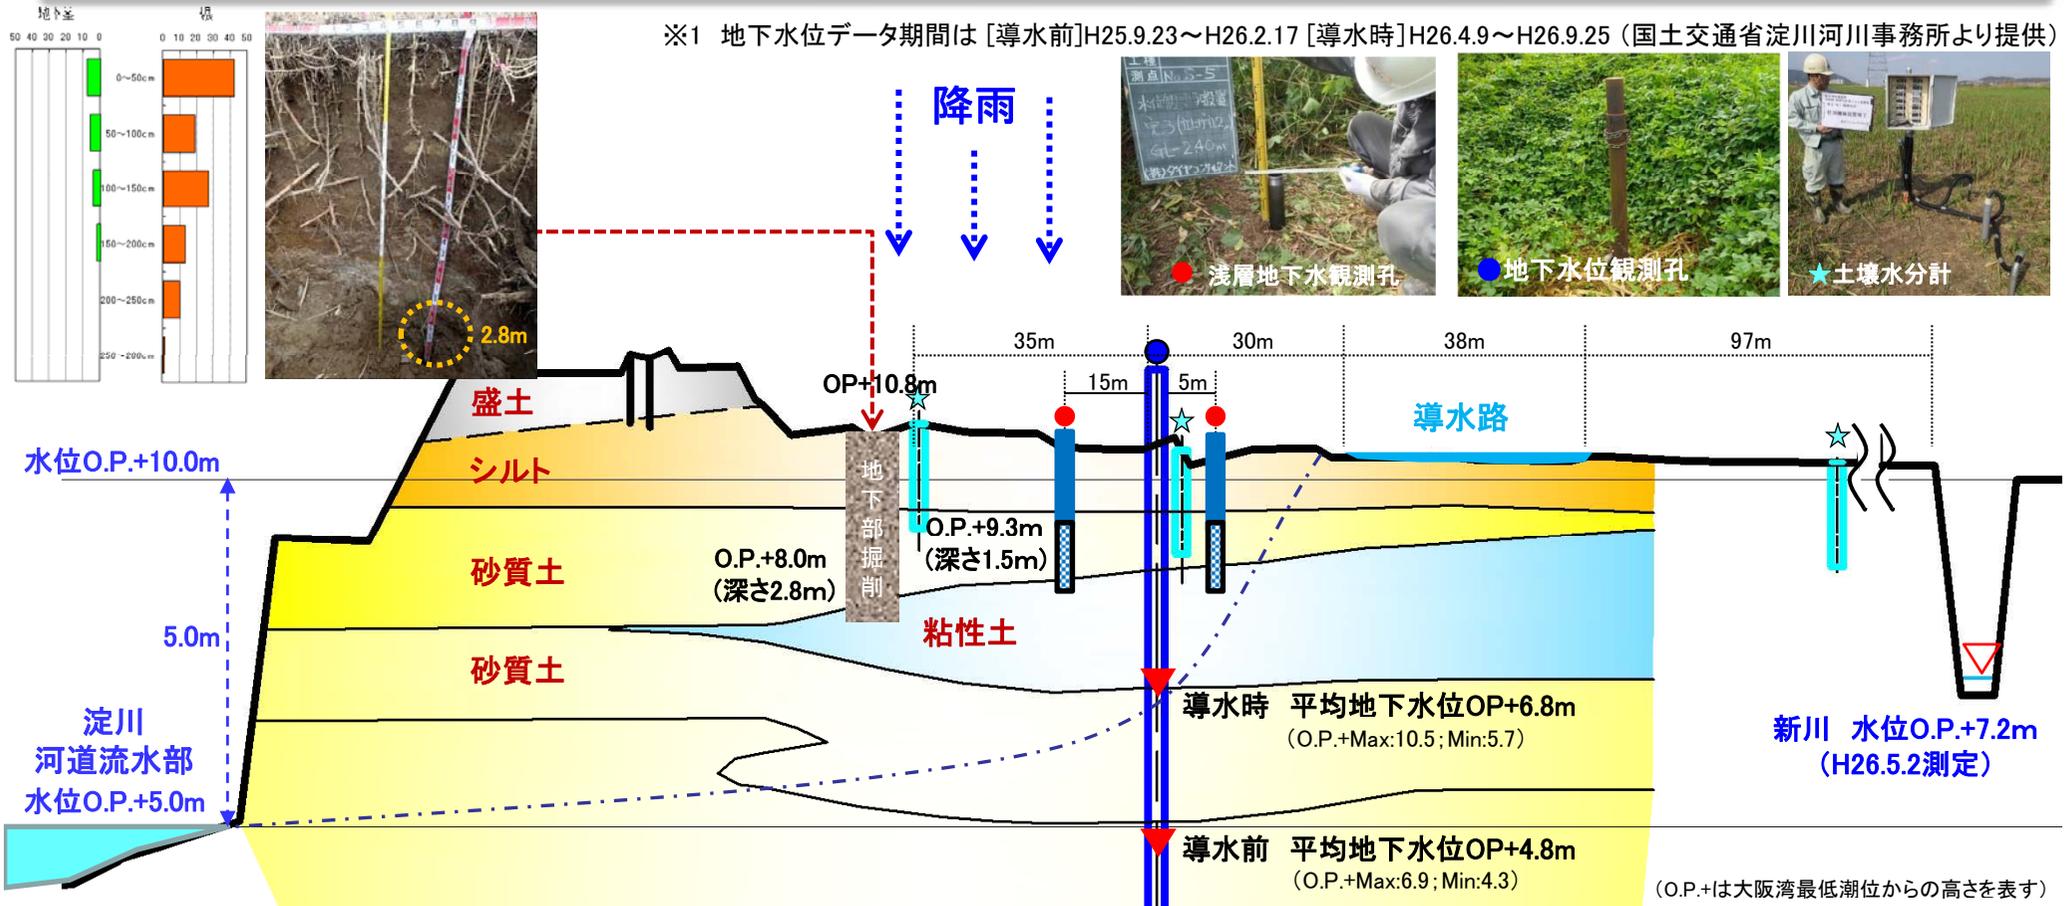
浅層観測孔計測結果による地下水の動きに関する考察

- ヨシ地下部の掘削調査箇所最深地点は、O.P.+約8.0mの高さ(深さ約2.8m)
- 地下水位は測定地点において、導水前はO.P.+約4.8m(河川水位とほぼ同等)^{※1}、導水時は、O.P.+約6.8m
- 土壌水分は測定地点(最深部1.5m)において導水の前後での変動はなく、降雨によって変動が現れる。

- 導水路に対し比較的高い標高が高い筆築用ヨシ採取エリアにおいては、ヨシの根系に対する水分供給は地下水よりも降雨が主体的であると推察される。

地表から深さ1.5mまでの土壌水分量は、導水に伴う変化はなく、主に降雨による変化が見られた。
