# 日照影響に関する調査結果

# 1. 第6回検討会で実施した日照影響に関する検討結果

## 2. 日照影響に関する調査概要

### 3. 日照影響に関する調査結果

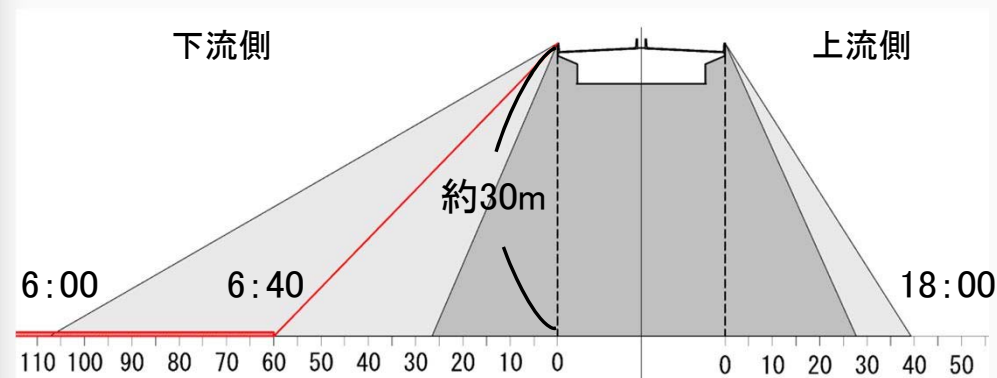
日照影響予測結果(夏至)

(凡例) ■ 筆簾用ヨシ採取エリア ■ 日影1時間未満 ■ 日影1時間以上  
注) 日照時間率を併記するため高さ方向の縮尺を2倍にして表示

筆簾用ヨシ採取エリアに対する日照影響は40分間(夏至 6:00~6:40)である。

- 筆簾用ヨシ採取エリアに対する日照影響は40分間(1時間未満)であり、巨椋大橋の事例からヨシの生育に対する日照障害の影響はないと推察

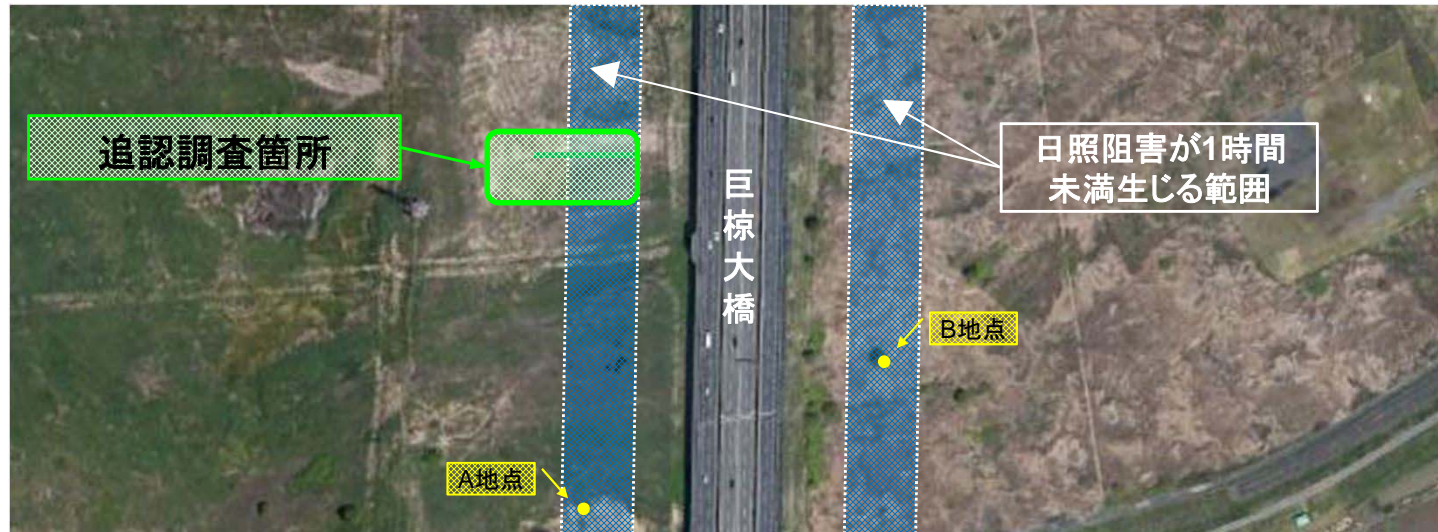
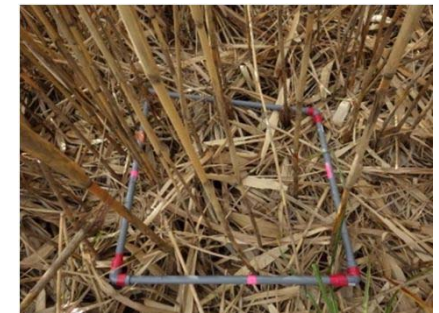
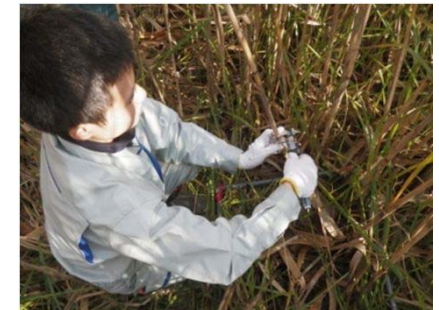
日照障害が1時間未満生じる範囲と対象区に、2.0m間隔で調査区(0.5m×0.5m)のラインを設置し、ライン周辺で、植生の群落状況を確認しながら調査区を設置した(各範囲5地点)。

日照障害が1時間未満生じる箇所	対象区(日照障害がない箇所)
23地点	11地点

草丈計測	茎径計測
<ul style="list-style-type: none"> <li>調査区内に生育するヨシの全数の草丈を計測 (計測単位は0.1m)</li> </ul>	<ul style="list-style-type: none"> <li>左記の計測個体から草丈が最高値、最低値及びそれ以外の3本(無作為抽出)の計5本を抽出して計測 (計測単位は0.1mm)</li> <li>地表面から2節目の直下で、直交する2方向を計測</li> </ul>
