鵜殿ヨシ原の過去からの変遷

1. 鶺殿ヨシ原の変遷～成り立ちと土地利用状況～

2. 鵜殿ヨシ原の変遷～河川改修工事の実施～

3. 鵜殿ヨシ原の変遷～ヨシ原再生事業の実施～

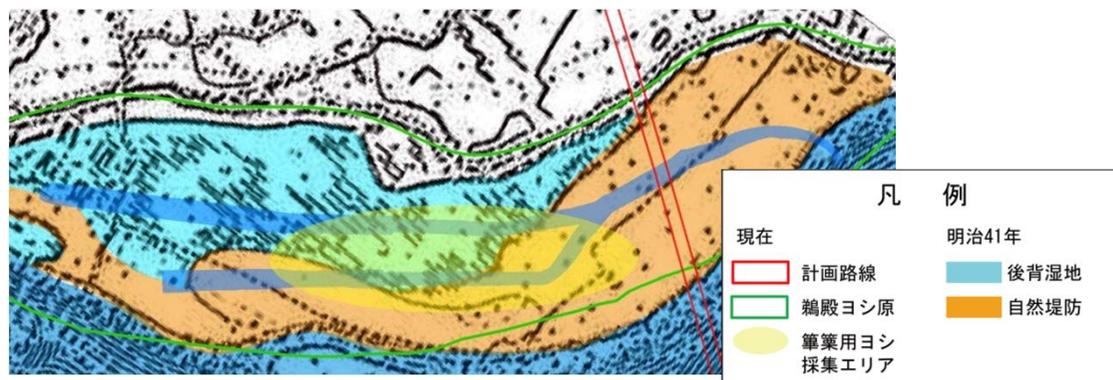
明治41年の鶺殿ヨシ原 (仮製地形図を引用)

- 仮製地形図によると、鶺殿ヨシ原の上流部から河道側かけて、流下堆積物による比較的標高の高い自然堤防とその後背地に湿地帯が形成されていた。
- 旧土地台帳付属地図によると、自然堤防部は田畑として活用されていた。

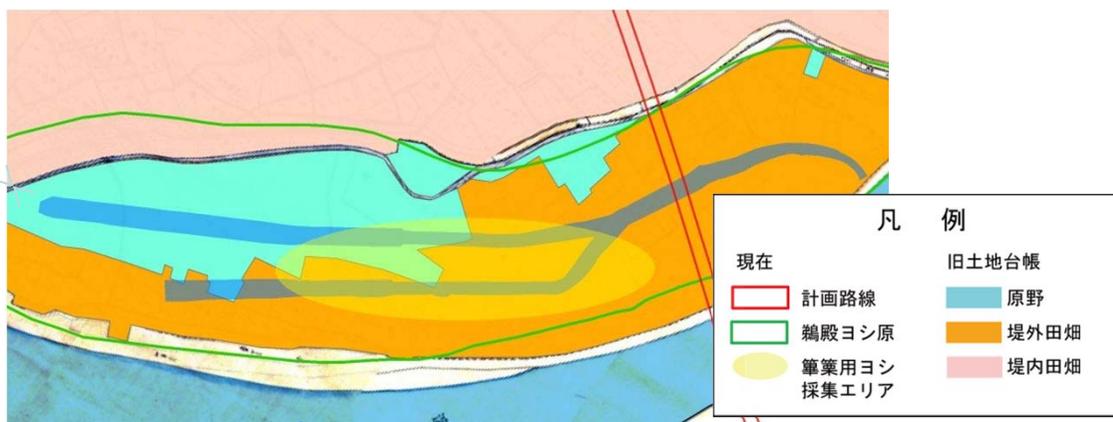
土地の利用状況 (旧土地台帳付属地図を参考に作成)

- 現在の筆築用ヨシ採取エリアは田畑として活用されていた自然堤防部が主体である。

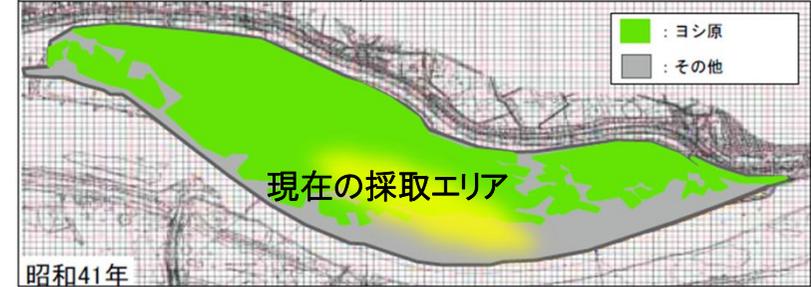
ヨシ原面積：81%

- 鵜殿ヨシ原は本川水位の上昇に伴い、年数回冠水していた。

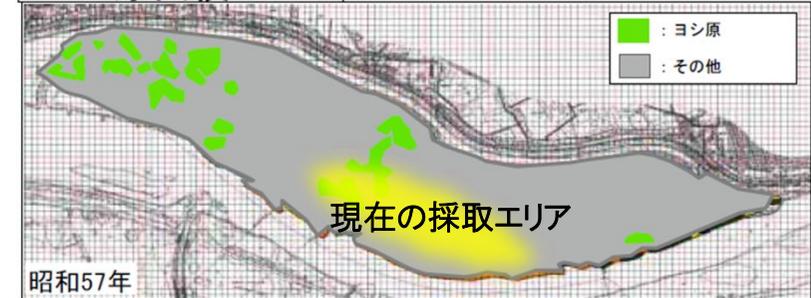
ヨシ原面積：8%

- 昭和46年以降は、治水目的による河川改修を実施

本川水位の低下

冠水頻度の減少

- 昭和57年にはヨシ原面積が8%程度まで縮小

- 鵜殿ヨシ原の乾燥化によるヨシ原の減少に伴い、筆簍用ヨシ採取エリアも減少した。

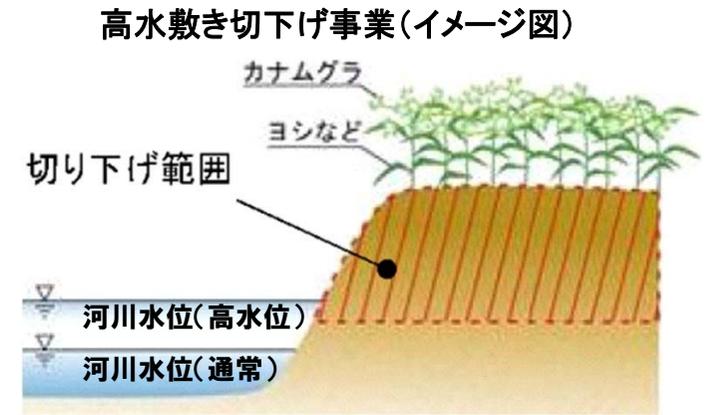
- ① ヨシ原高水敷切下げ事業
年4～5回程度の冠水が期待できる地盤まで切下げて、
当該箇所へヨシ地下茎を含む土の撒き出しを行う
- ② 導水路設置及び配水事業
導水路を設置し、淀川からポンプアップにより通水する

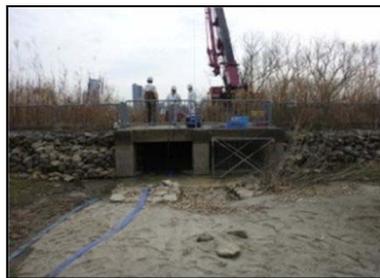
揚水ポンプ吐出口

- 導水路(延長約2.6km)に通水を開始

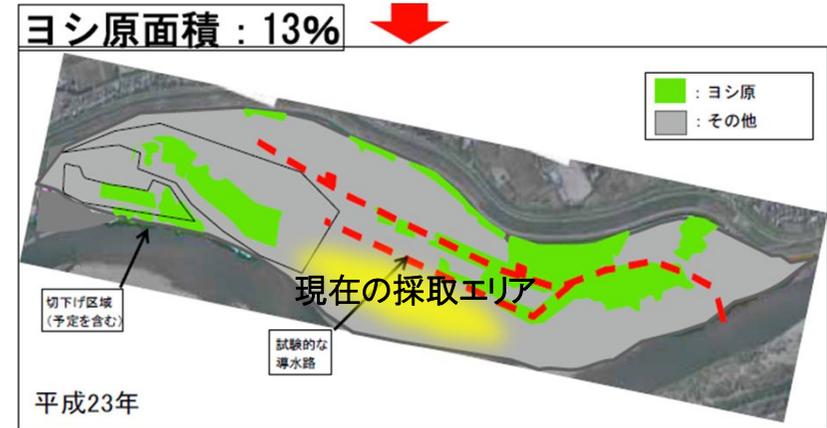
- ヨシ原再生事業により、平成23年にはヨシ原面積が13%まで回復
- 切下げ区域や導水路及びその周辺でヨシが回復している。

※導水路に生えているヨシは細くてすぐ折れるので、筆築用ヨシには使わない。

- 再生事業によりヨシ原面積は回復している。
- 導水路に生えているヨシは筆築用ヨシには使われておらず、近年はつる植物の広がりにより採取エリアが減少している。

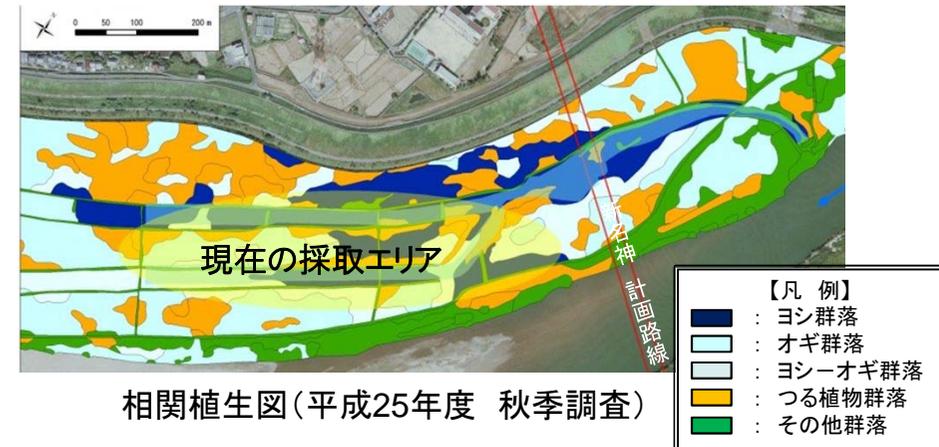
- 平成25年9月の台風18号により、鶺鴒ヨシ原が冠水

※一部が草で覆われ、筆築用ヨシが取れる箇所が減った。
