四国横断自動車道  
吉野川渡河部の環境保全に関する検討会  
第一回橋梁ワーキング(WG)

【 説明資料 】

西日本高速道路株式会社

平成29年6月27日

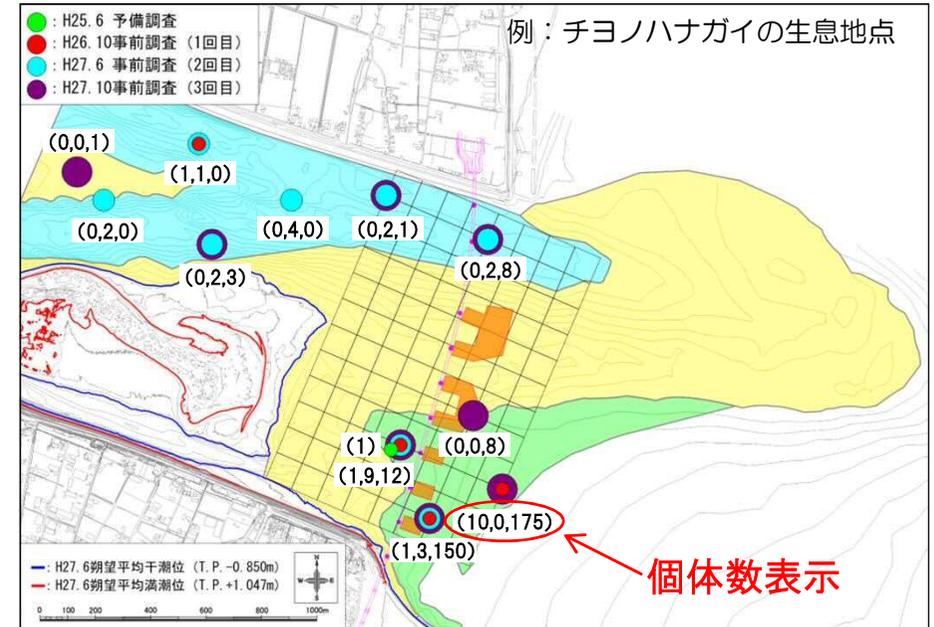
平面図に各調査地点における調査年月ごとの個体数を追加し、**浚渫範囲の周辺に生息密度の高い箇所が集中していないか確認した**。

チヨノハナガイ  
175個体には  
稚貝も含まれていた。

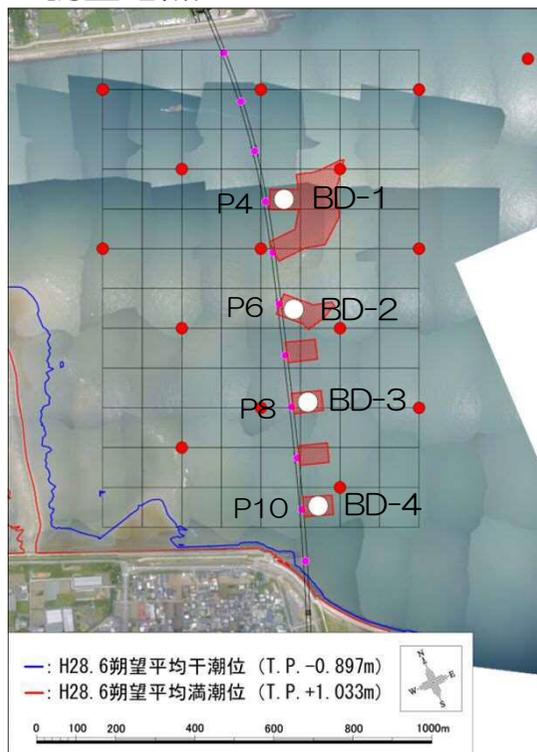
### ■調査地点

※赤色のハッチングは平成28年6月の地形調査に基づいた想定浚渫範囲

項目	調査内容		時期・頻度	調査箇所	調査方法
底生生物・底質調査	浚渫箇所生物調査	種名、個体数、湿重量、体長 ※体長は、カニ類の甲幅及び貝類の体長を測定。  各調査時に採泥及び水深を計測する。 【底質試験】 ・粒度組成	年2回 ※6月と10月 (大潮)	浚渫箇所にて4箇所 ※橋脚P4、P6、P8、P10付近 (BD1～BD4)	小型採泥器により河床に生息する底生動物を3回採取、1mm目ふるい上の残渣物を固定、室内分析する。
地形調査	浚渫箇所地盤高計測	浚渫箇所に対して水深を計測する。	年7回 ※11月～5月 (月1回)	浚渫箇所にて4箇所 ※橋脚P4、P6、P8、P10付近	施工期間中に浚渫した箇所を対象に地盤高を計測する。

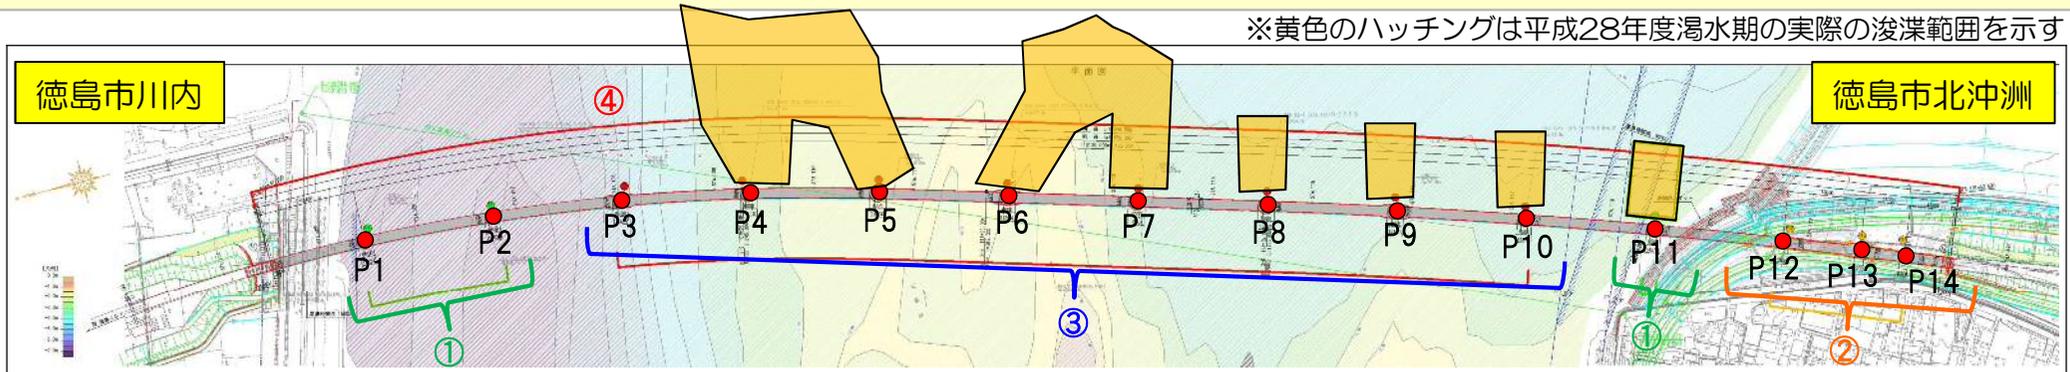
※黄色のハッチングは平成28年度渇水期の実際の浚渫範囲を示す

下部工	①について(P1, P2, P11) 平成27年度渇水期より工事着手し、平成28年度渇水期も継続して施工。平成29年度渇水期も施工予定。
	②について(P12, P13, P14) 平成27年度末より工事を実施。平成29年5月で施工完了。
	③について(P3~P10) 平成28年度渇水期から順次工事を実施し、全ての基礎で鋼管杭打設終了。

上部工	④上部工整備 下部工の完成に合わせて順次工事を実施する。
-----	---------------------------------

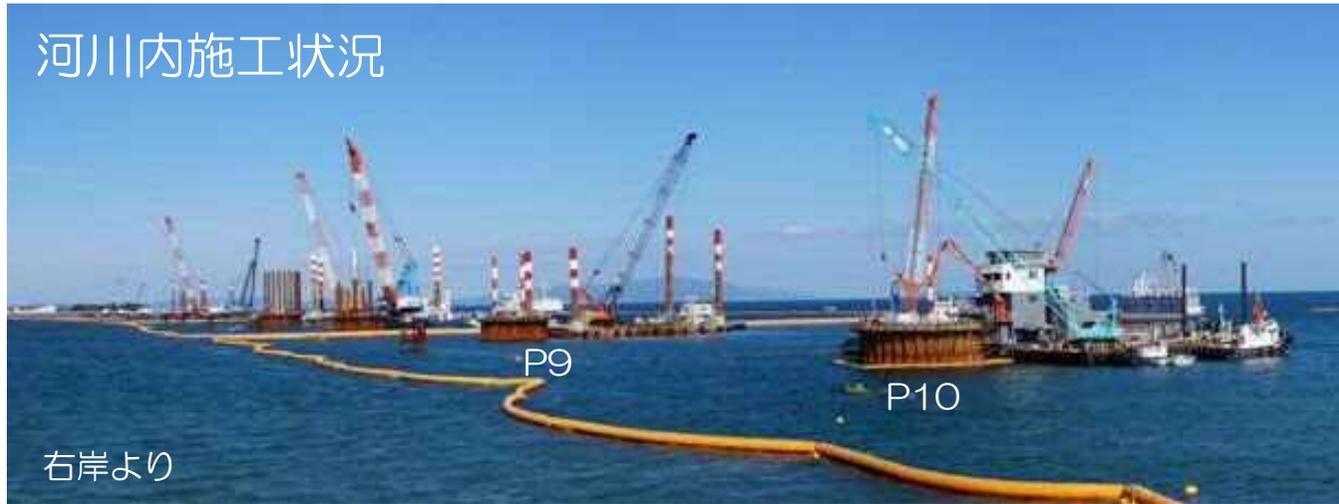
### 河川内施工状況

- ①工事は予定通り、河川内全ての基礎工に着手。
- ②平成29年5月末時点では、鋼管矢板井筒打設が完了。
- ③P12～P14は橋脚施工完了。

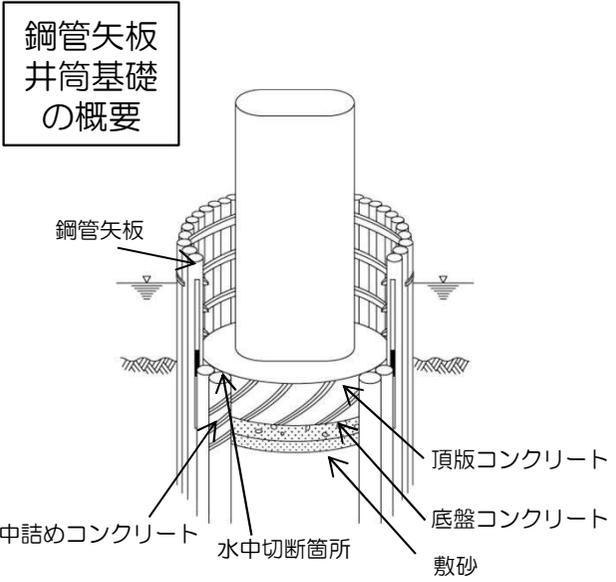
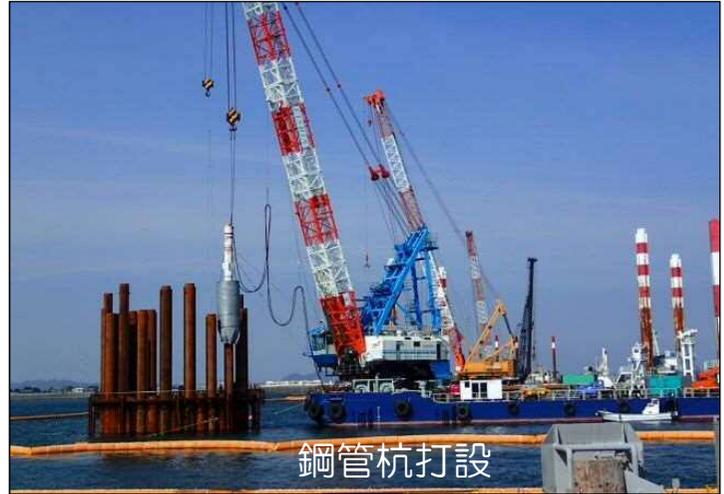
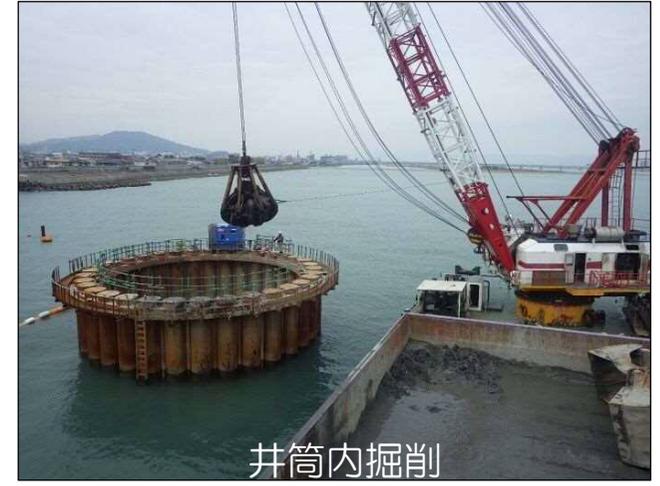
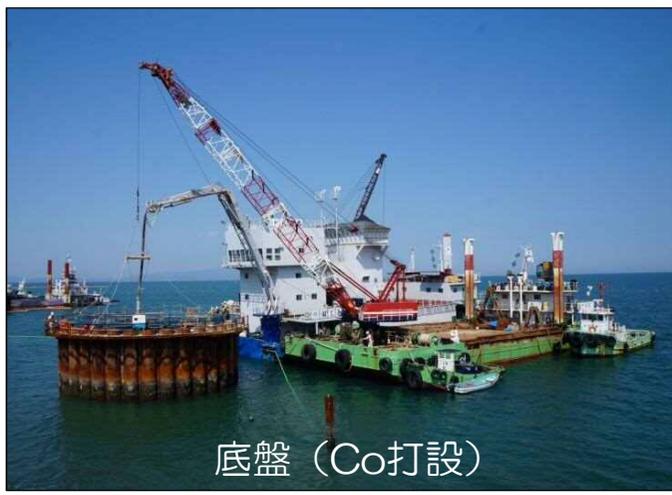
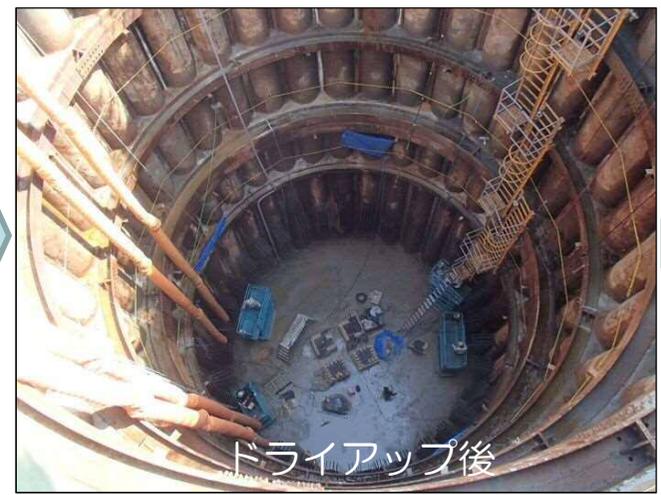
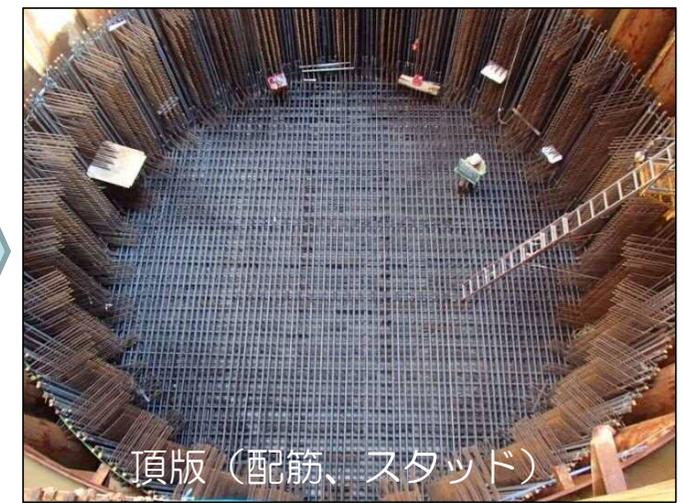
基礎工の施工の流れを示す。

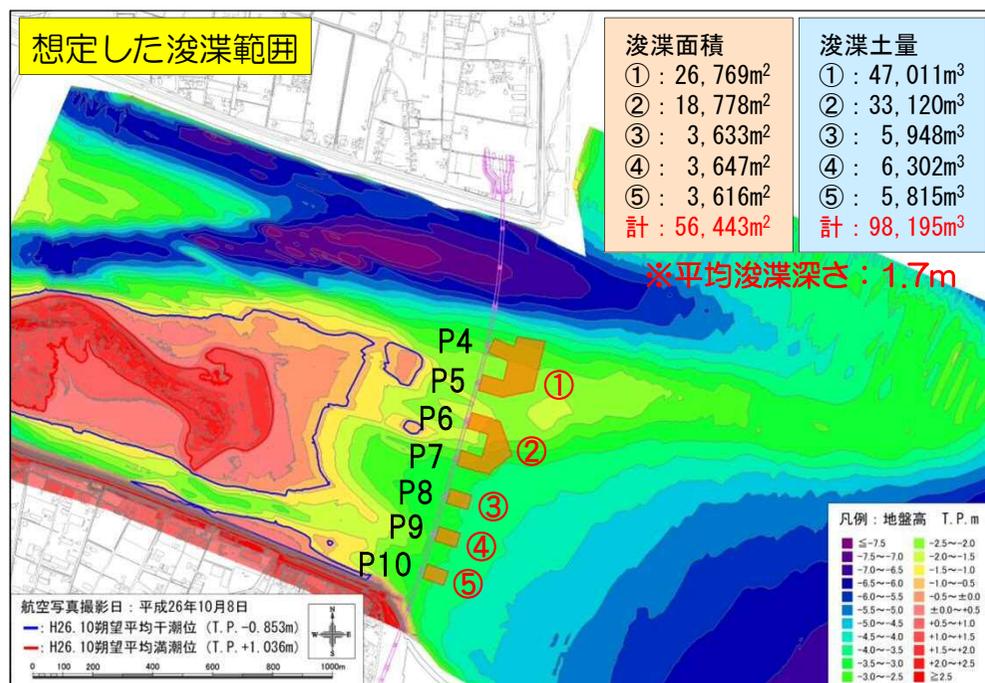
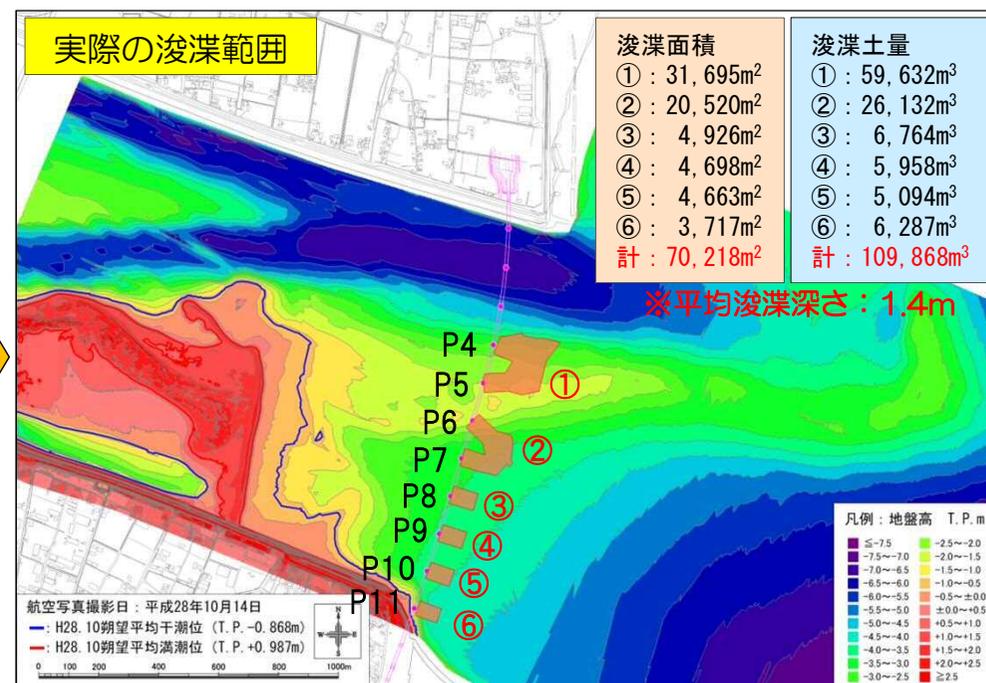
工事着手前の浚渫範囲の想定は、平成26年10月の地形調査結果に基づいていたが、平成28年湧水期の地形は計画時点より水深が浅くなっており、浚渫土量が想定よりも多くなった（+11,672m<sup>3</sup>）。

浚渫範囲①③⑥の浚渫土量が想定よりも多くなった。

環境保全対策として浚渫した土砂は陸上げしており、今後、盛土に転用する予定としている。

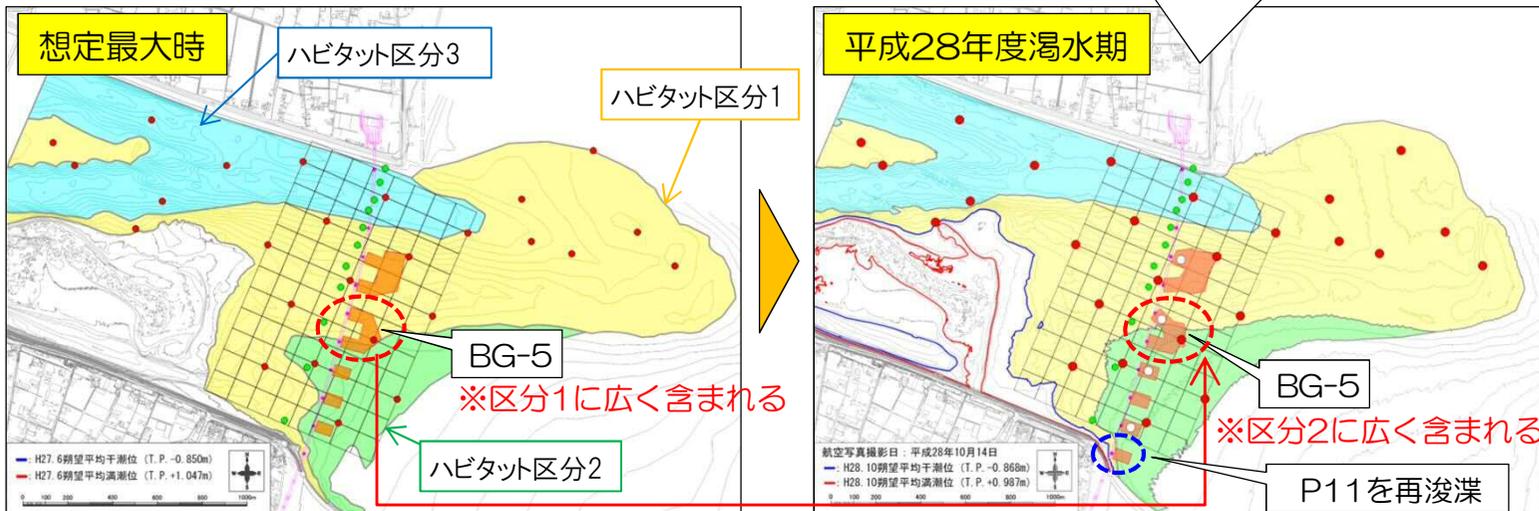
### ■区分1と区分2の境界の変化

この浚渫範囲がハビタット区分1と区分2の境界に位置しており、より区分2に被るようになった

BG-5は区分1と区分2の境にあり、H28.6調査まで常に砂質の環境であったためハビタット区分1に含まれる地点であったが、**BG-5の含泥率が上がったこと**から、本検討では区分2に含まれることとなった。

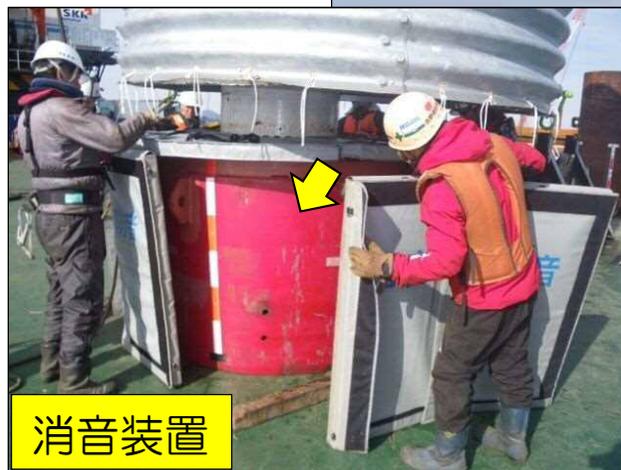
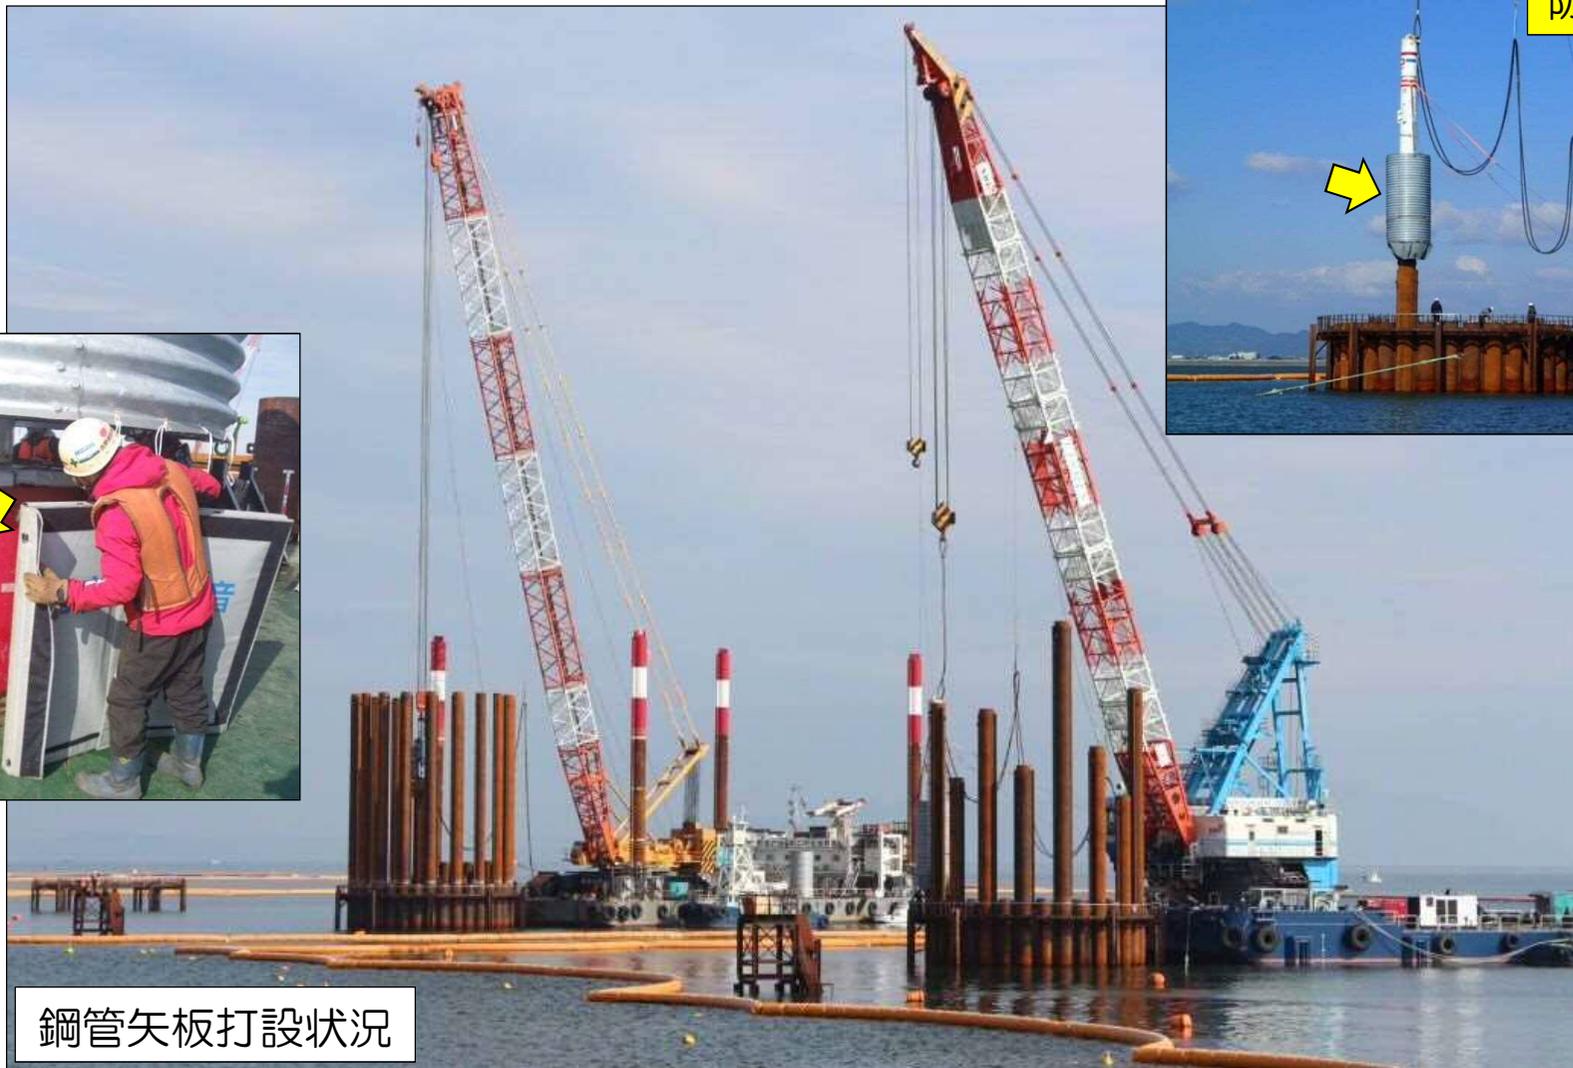
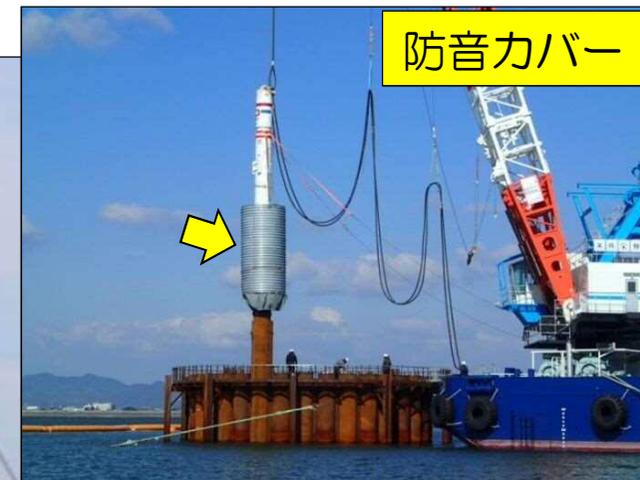
#### ■消音装置・防音カバーによる騒音・振動軽減

工事では、水質と騒音・振動の環境保全対策を実施した。

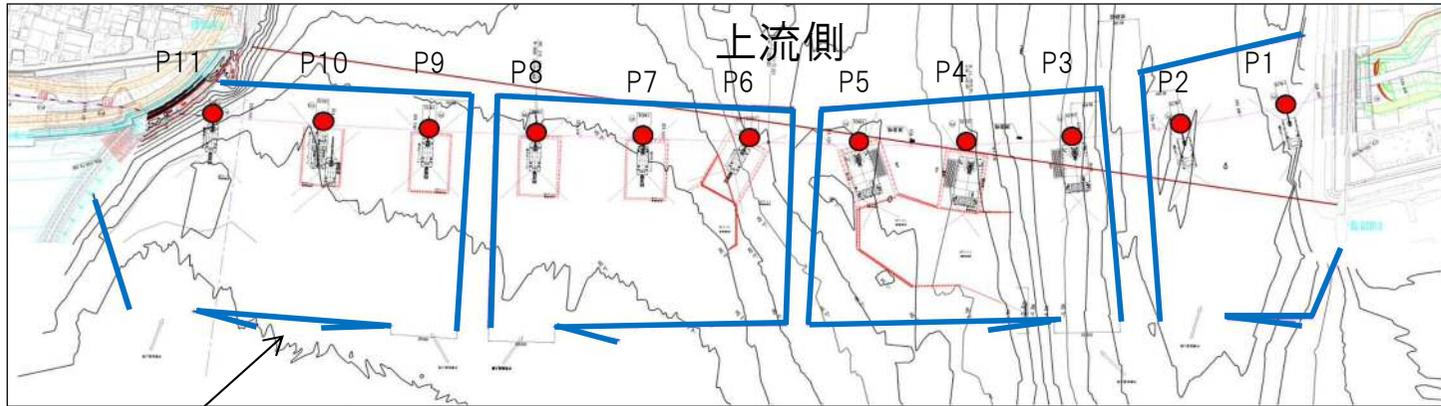
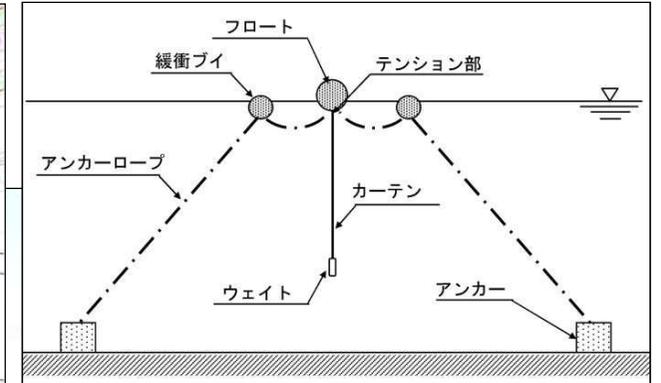
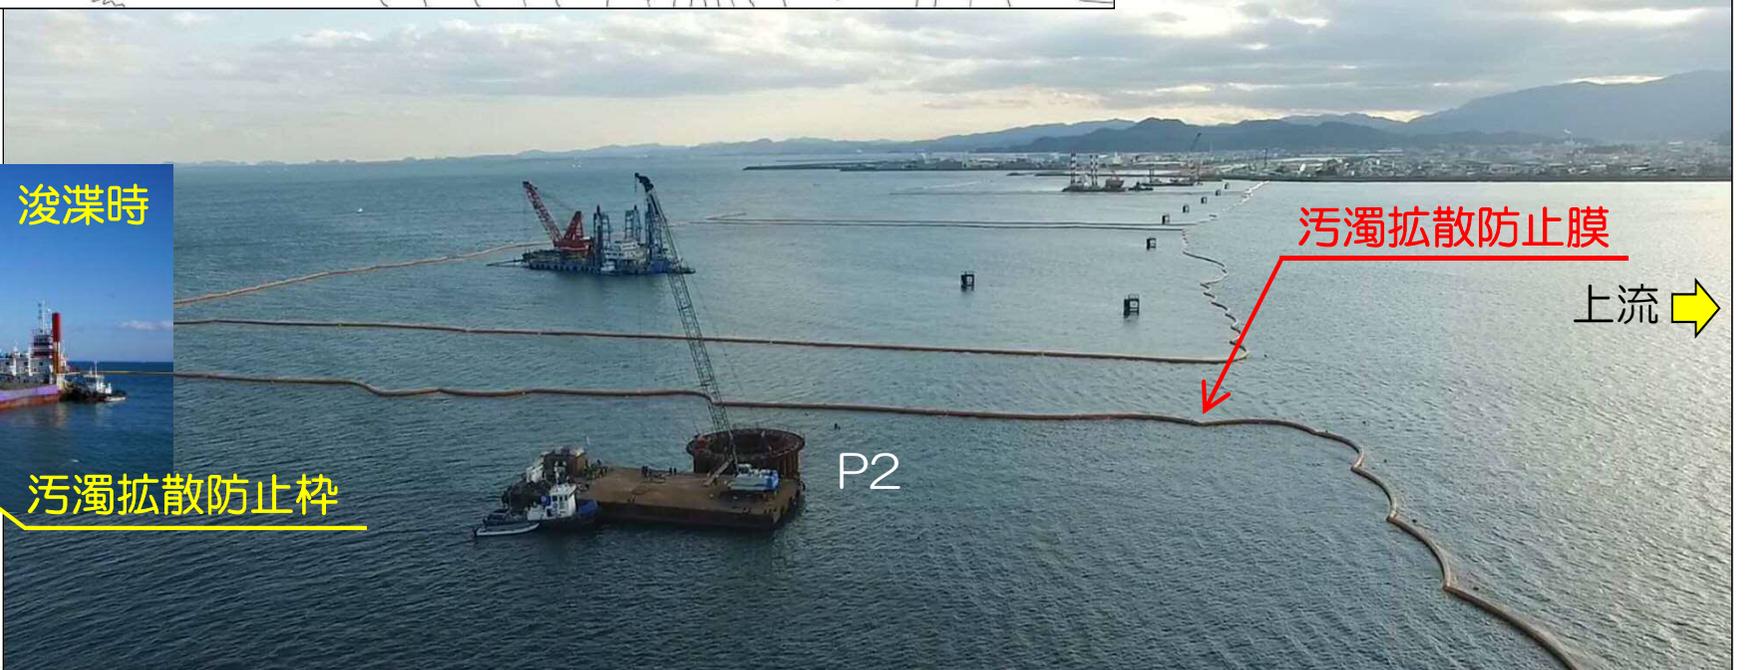
汚濁拡散防止膜

## ■汚濁拡散防止膜による濁りの拡散抑制

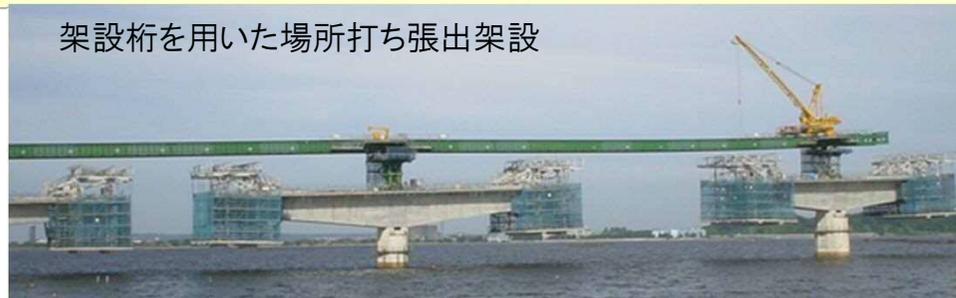
当初) 架設桁を用いた場所打ち張出施工

架設桁を用いた場所打ち張出架設

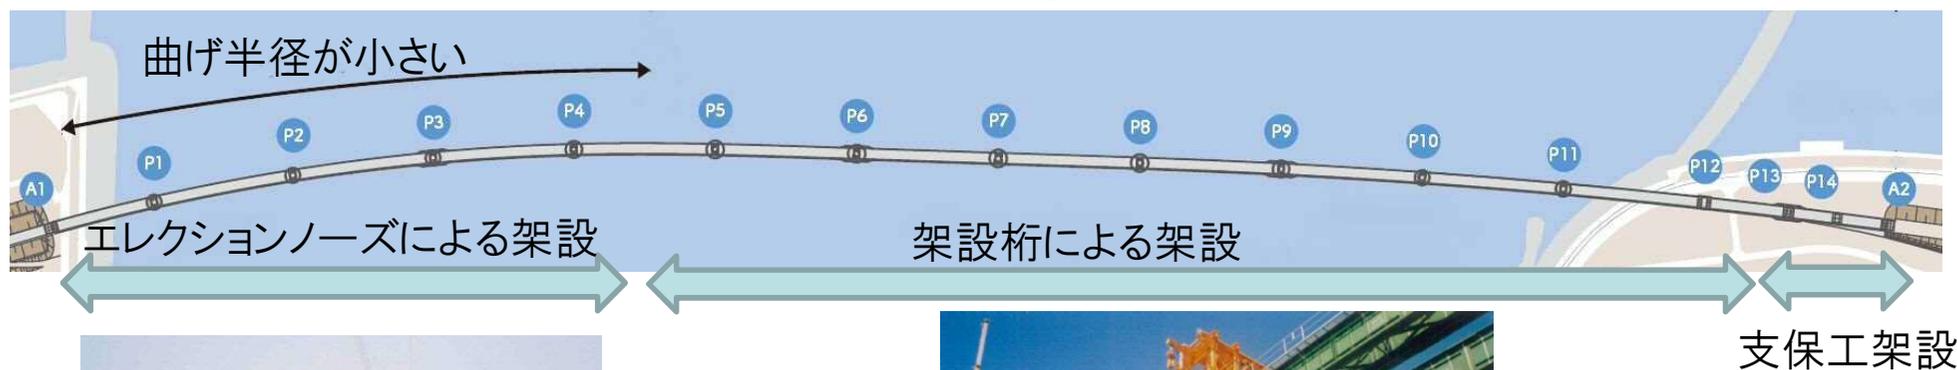
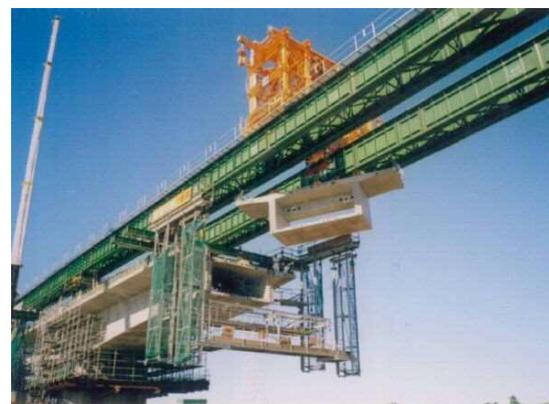
変更) 架設桁およびエレクションノーズ+台船を用いたプレキャストセグメントによる張出架設

メリット : 施工期間の短縮、コンクリートの品質向上、汚濁水流リスクの低減

デメリット : 工事費の増加、広大な製作ヤードが必要

プレキャストセグメント施工方法の適用により、施工工期の短縮、河川上でのコンクリート打設量の削減による汚染水流出の低減など、環境への影響を軽減

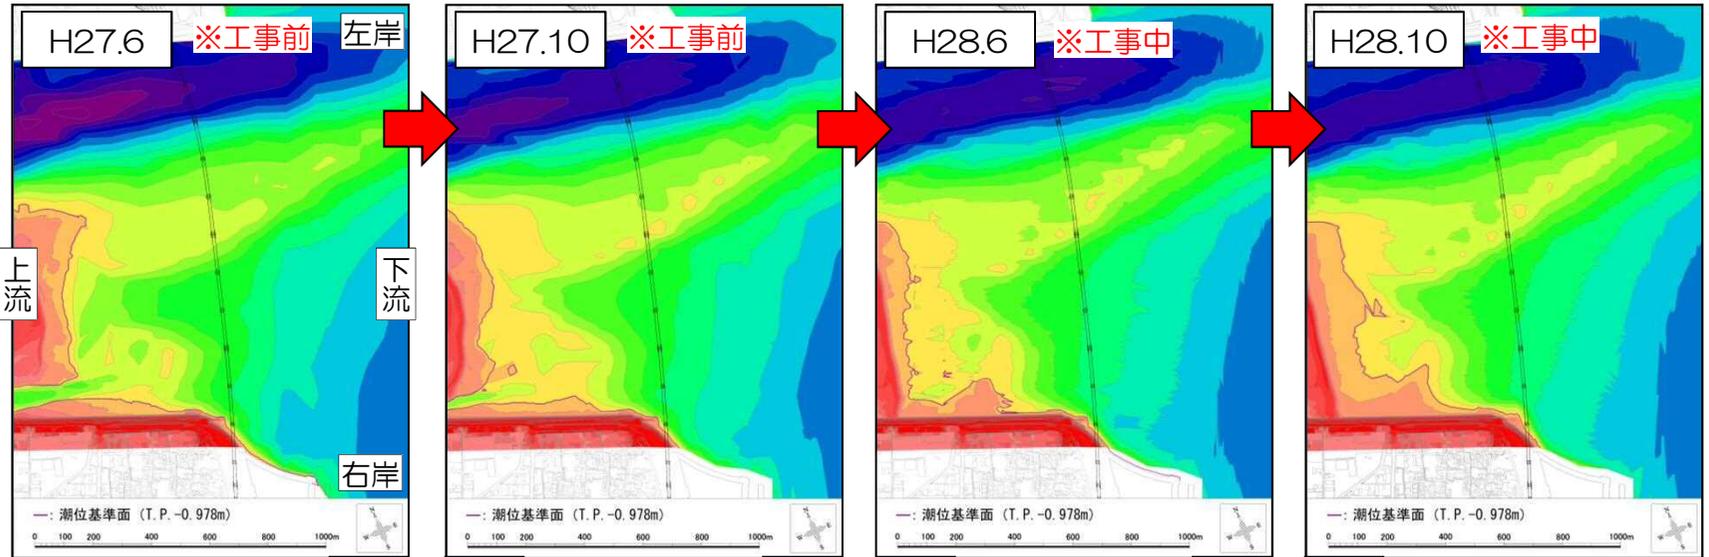
これまでに実施してきた地形調査の結果、吉野川渡河部周辺の地形は大きく変化する環境（自然のゆらぎ）であることが再確認された。

特に、河口干潟東部周辺の地形変化は著しく、短期的な出水と、日々の波浪や潮流等による複雑な影響を受けて、変化し続けているものと考えられる。

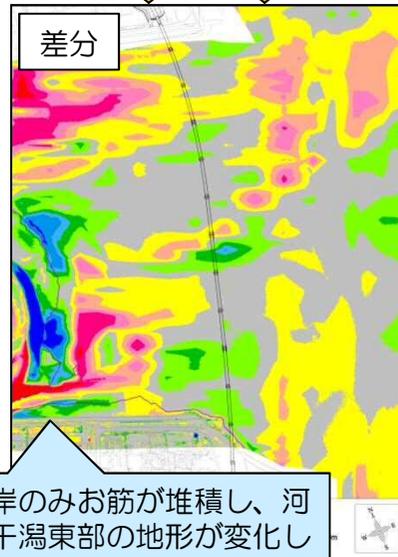
両岸のみお筋が堆積し、河口干潟東部の地形が変化した。また、右岸と河口干潟が再び繋がった。

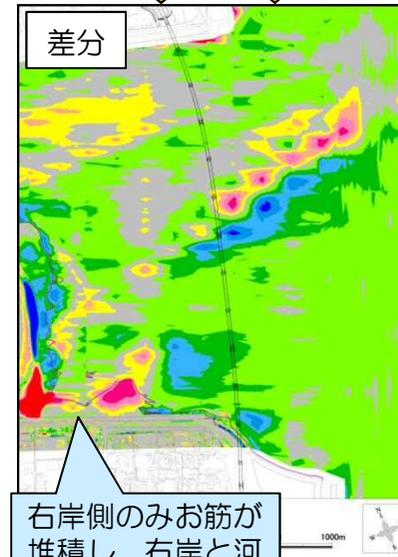
右岸側のみお筋が堆積し、右岸と河口干潟繋がった。

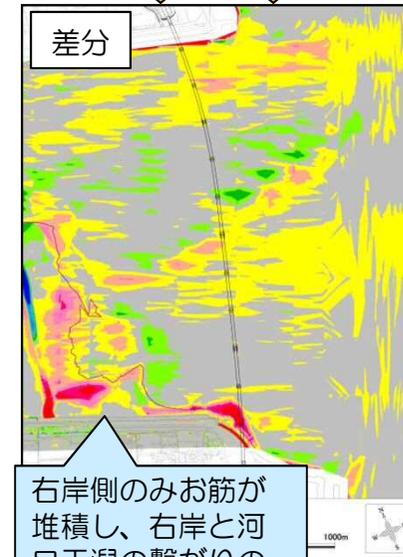
右岸側のみお筋が堆積し、右岸と河口干潟の繋がりの部分が広がった。

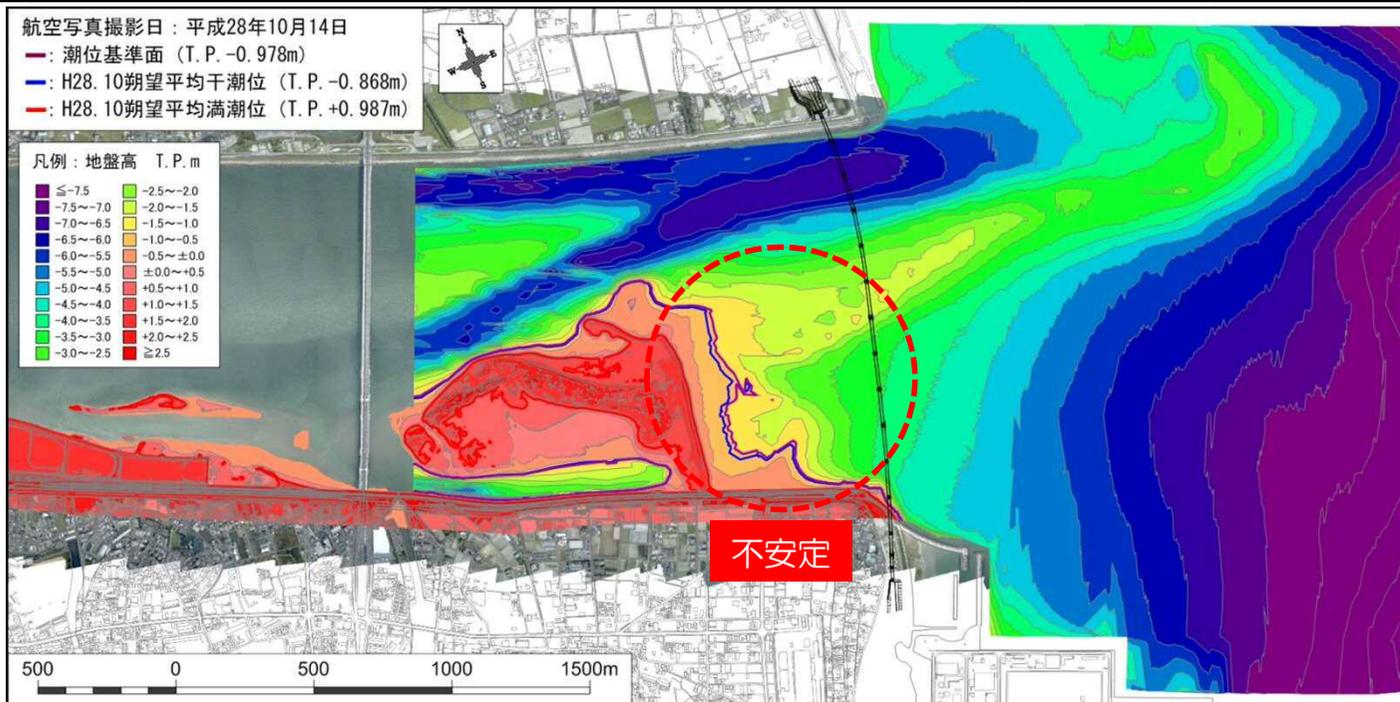
河口干潟の面積は、平成26年8月の出水の影響を受けて沖合方向に拡大していたが、以降は縮小する傾向にあった。しかし、平成28年10月では再度拡大しており、この原因として、**右岸と河口干潟が繋がったことに伴い、その周辺に土砂が更に堆積**されたことが考えられる。

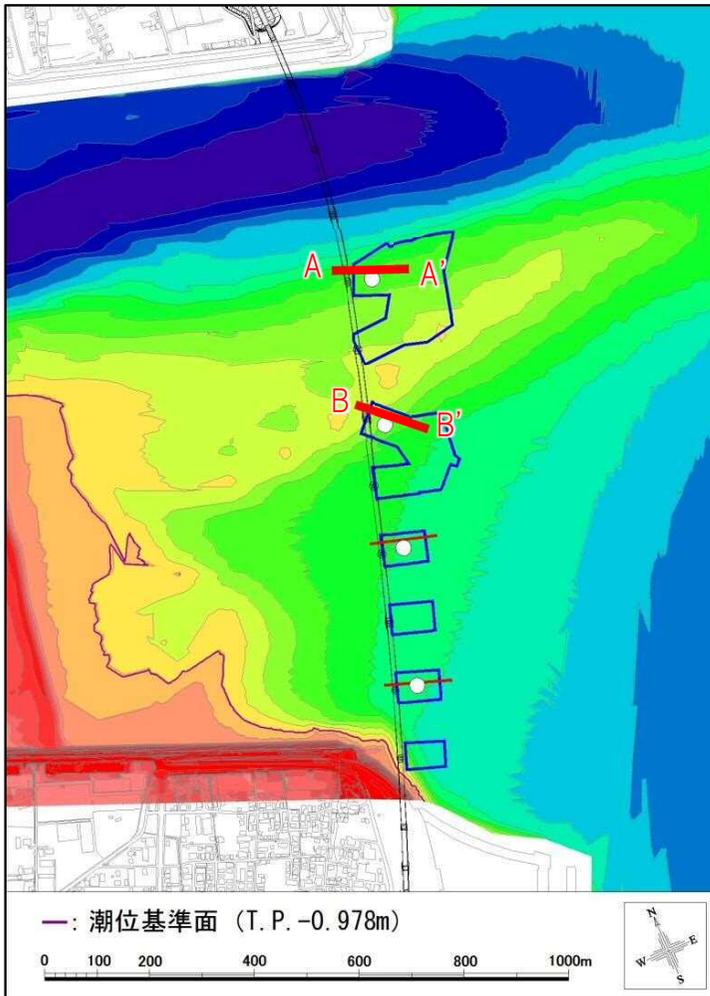
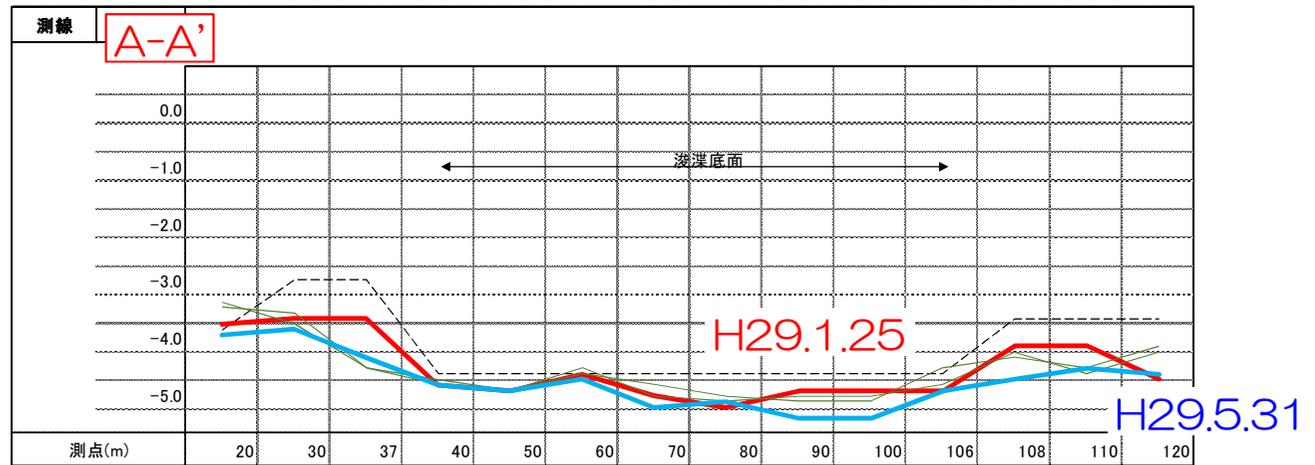
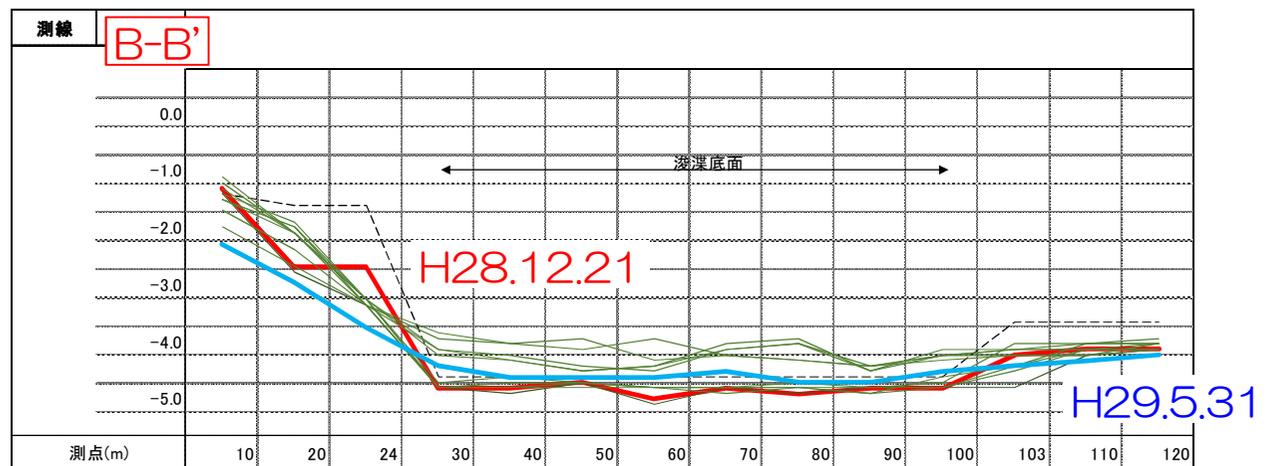
浚渫後の地形について、湧水期間中は浚渫した状態が概ね維持されていることが確認された。今後、出水期を迎えることを踏まえ、引き続きモニタリングを実施して地形の戻り具合を確認していく。

- 浚渫後に計測した地形
- 湧水期の最後に計測した地形
- 月1回に計測した地形
- - - 計画時の浚渫の目標

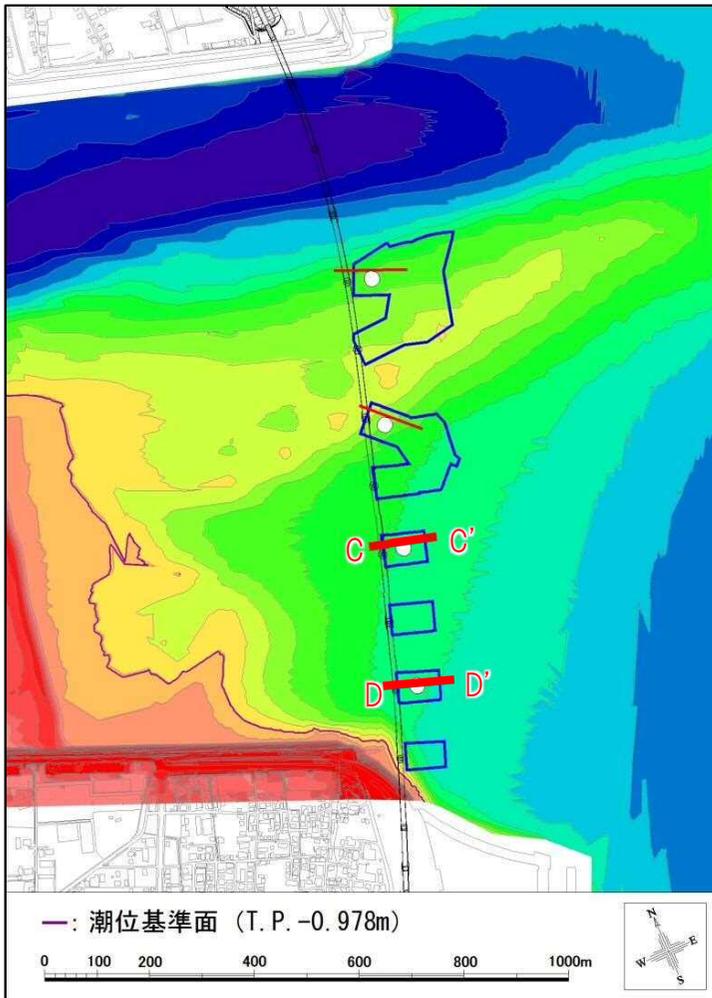
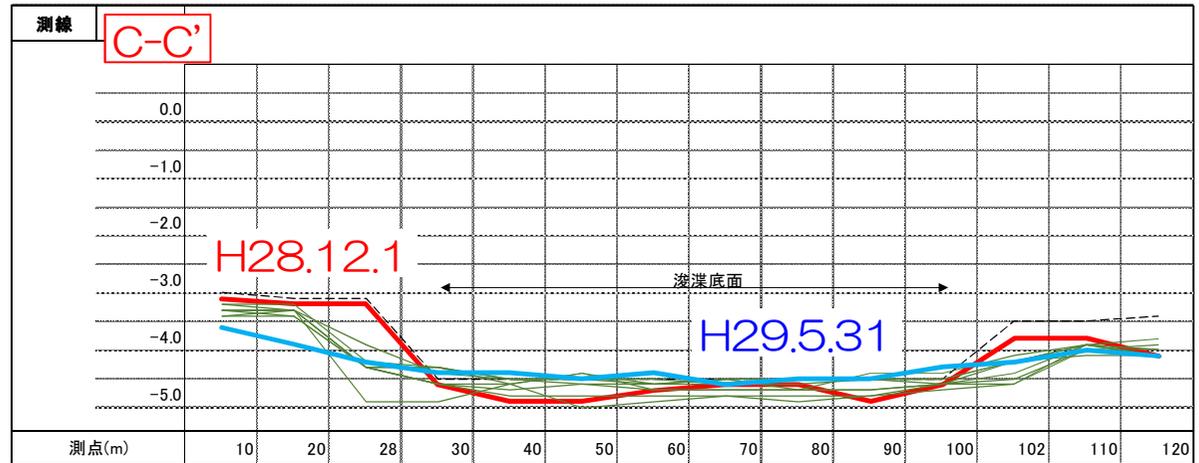
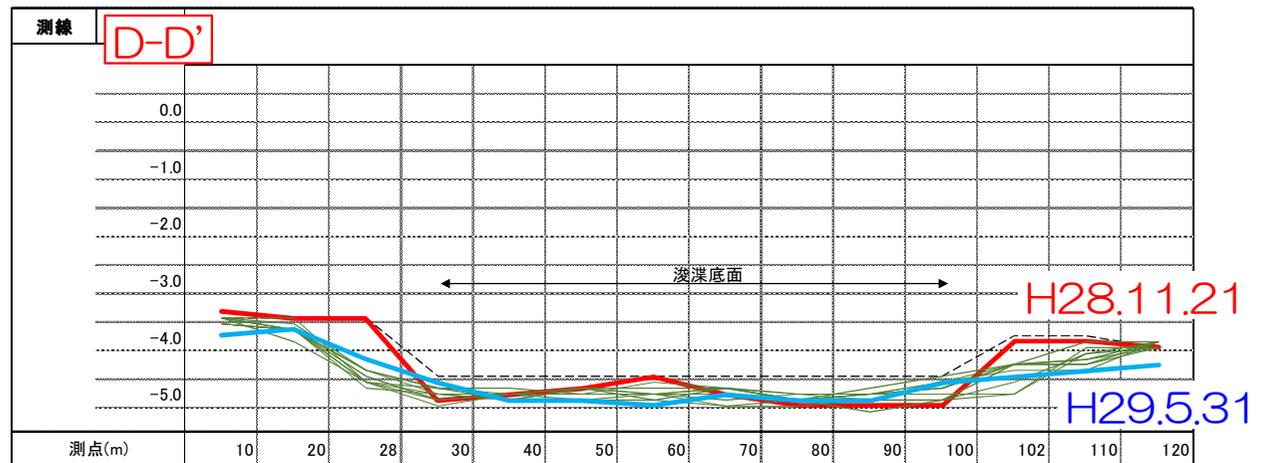
- 浚渫後に計測した地形
- 濁水期の最後に計測した地形
- 月1回に計測した地形
- - - 計画時の浚渫の目標

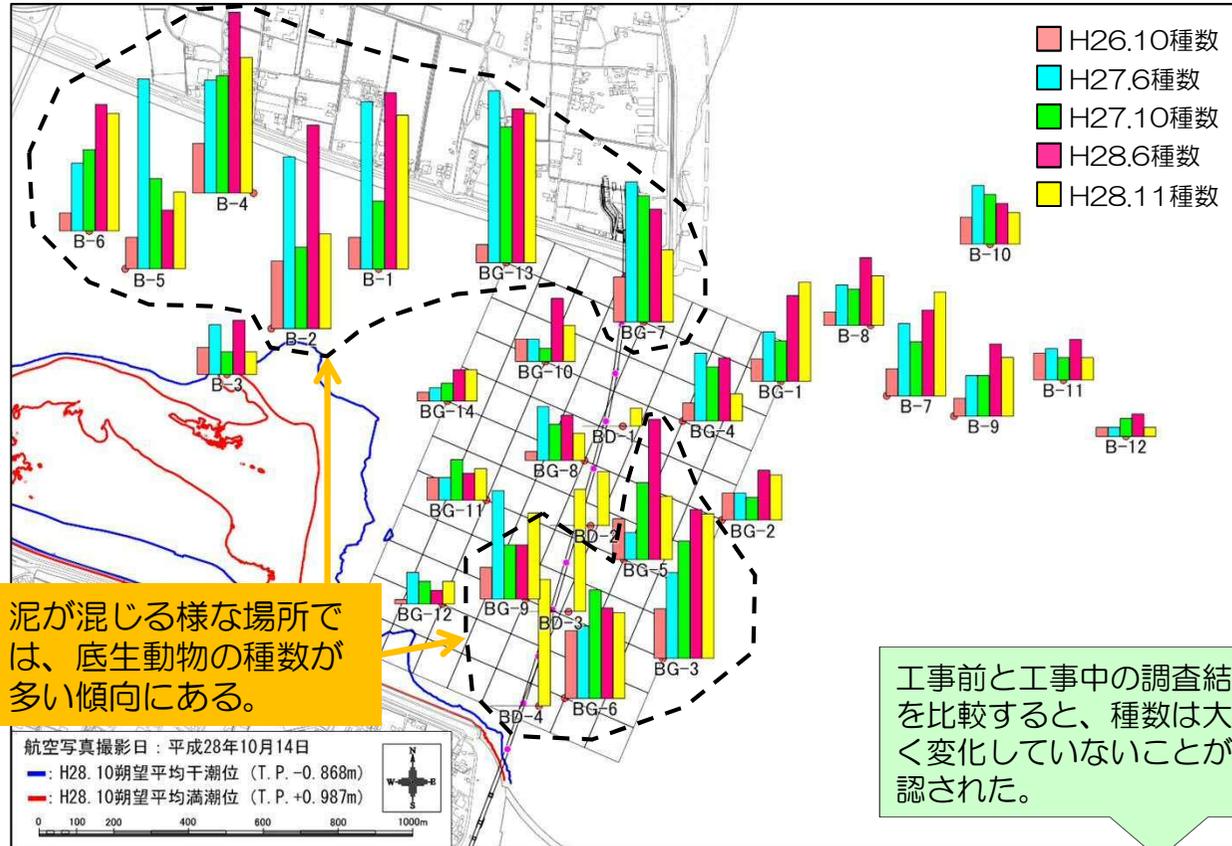
## 種数の分布図

泥が混じる様な場所では、底生動物の種数が多い傾向にある。

工事前と工事中の調査結果を比較すると、種数は大きく変化していないことが確認された。

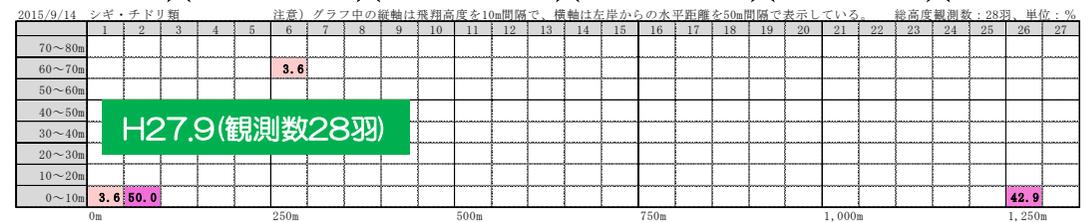
事前調査では、シギ・チドリ類は、2m以下を多く飛翔していたが、ボーリング用台船を設置してから飛翔高度の上昇が確認され、撤去後再び低くなった。

★：ボーリング用台船の設置位置

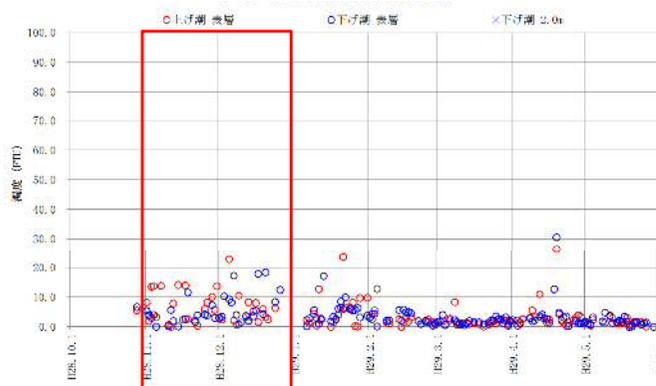
#### 濁度の変化（例：W-2）

※工事期間中、工事稼働日調査と常時計測箇所の両方で、工事の影響と考えられる濁度の上昇は確認されなかった。

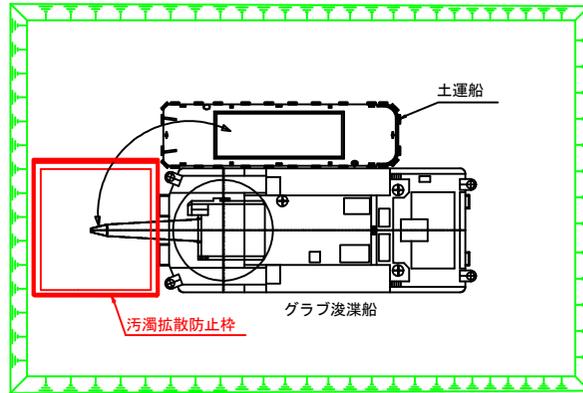
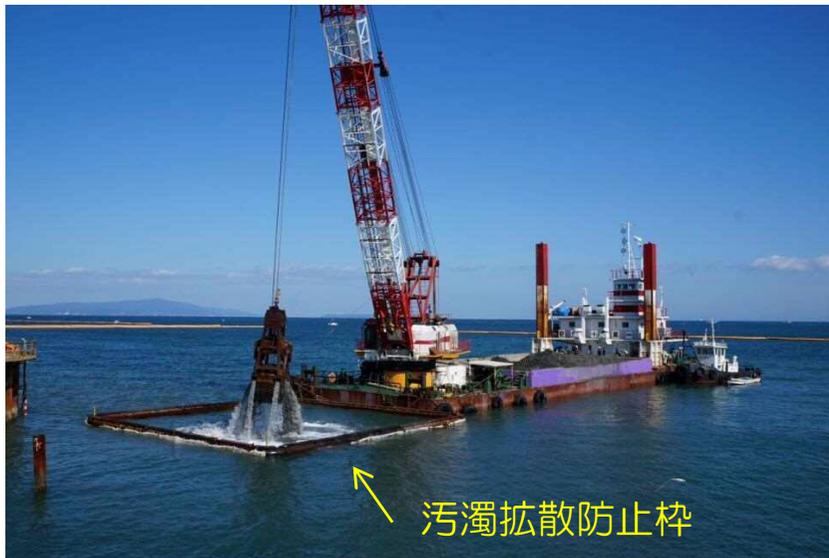
### 浚渫

各種水質調査の結果を踏まえ、次の渇水期における水質汚濁対策は、濁りの発生する作業（浚渫、井筒内掘削）時に大規模な汚濁拡散防止膜を設置せず、**作業箇所周辺のみに対策を実施**する。
