## 4. 工事中調査の結果報告

(平成27年11月～令和元年5月)

# 4-3 地形調査① ～工事前の地形変化～

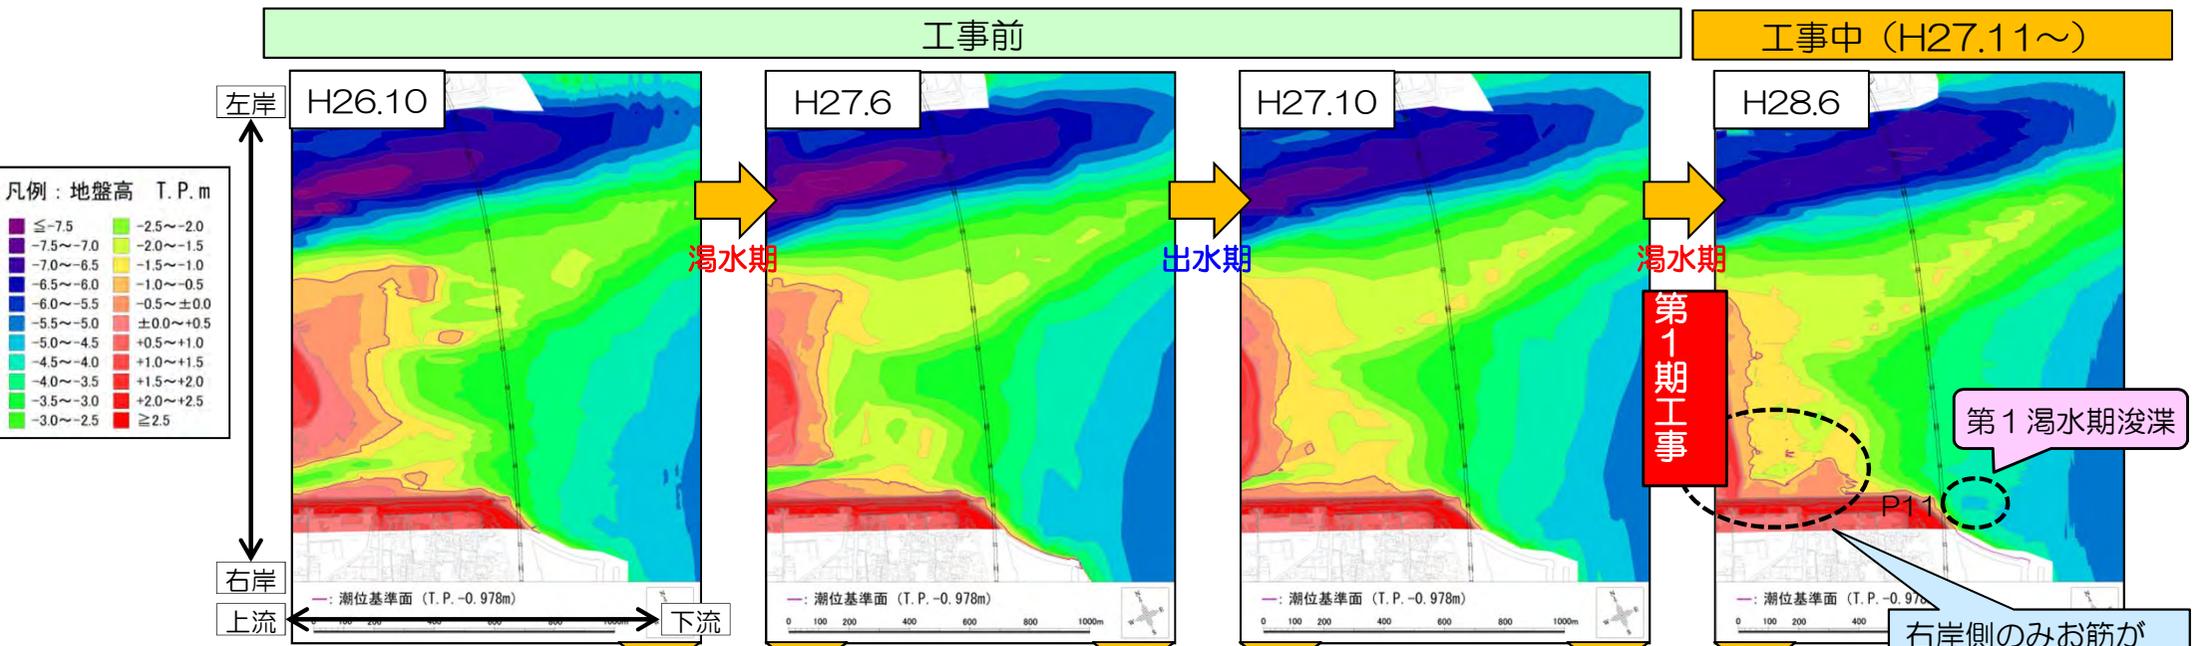
地形調査で把握した吉野川渡河部周辺の地形変化を以下に示す。 ※本ページは第10回検討会で報告済み。

吉野川渡河部周辺の地形は、工事前から大きく変化する環境（自然のゆらぎ）であることが確認されていた。

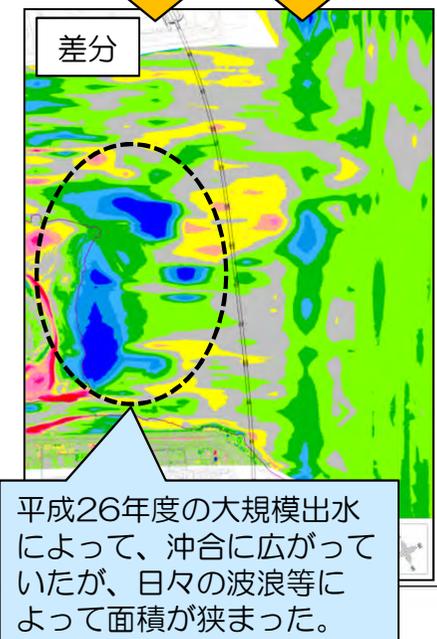
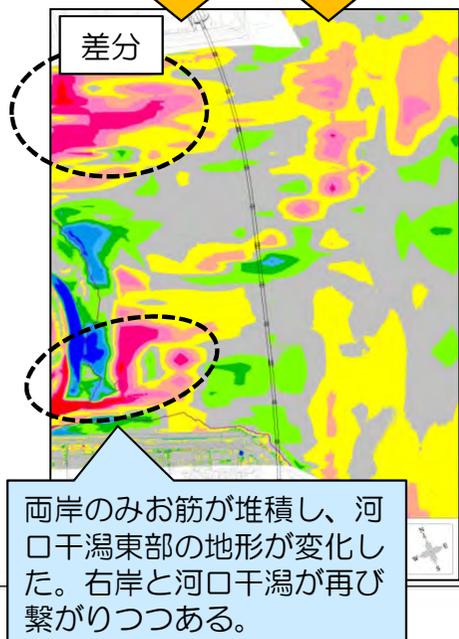
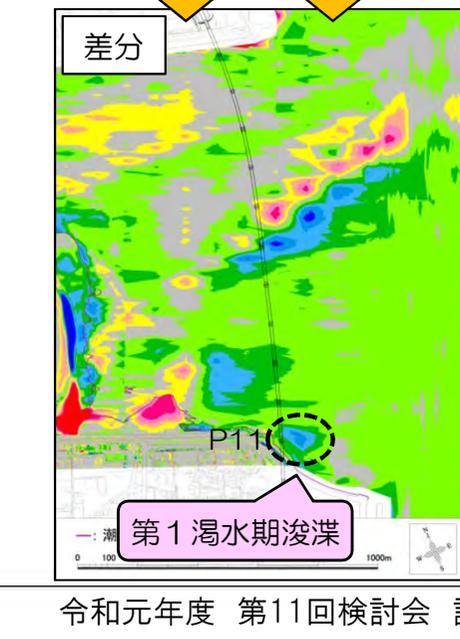
右岸側のみお筋が堆積し、右岸と河口干潟の繋がりの部分が広がった。

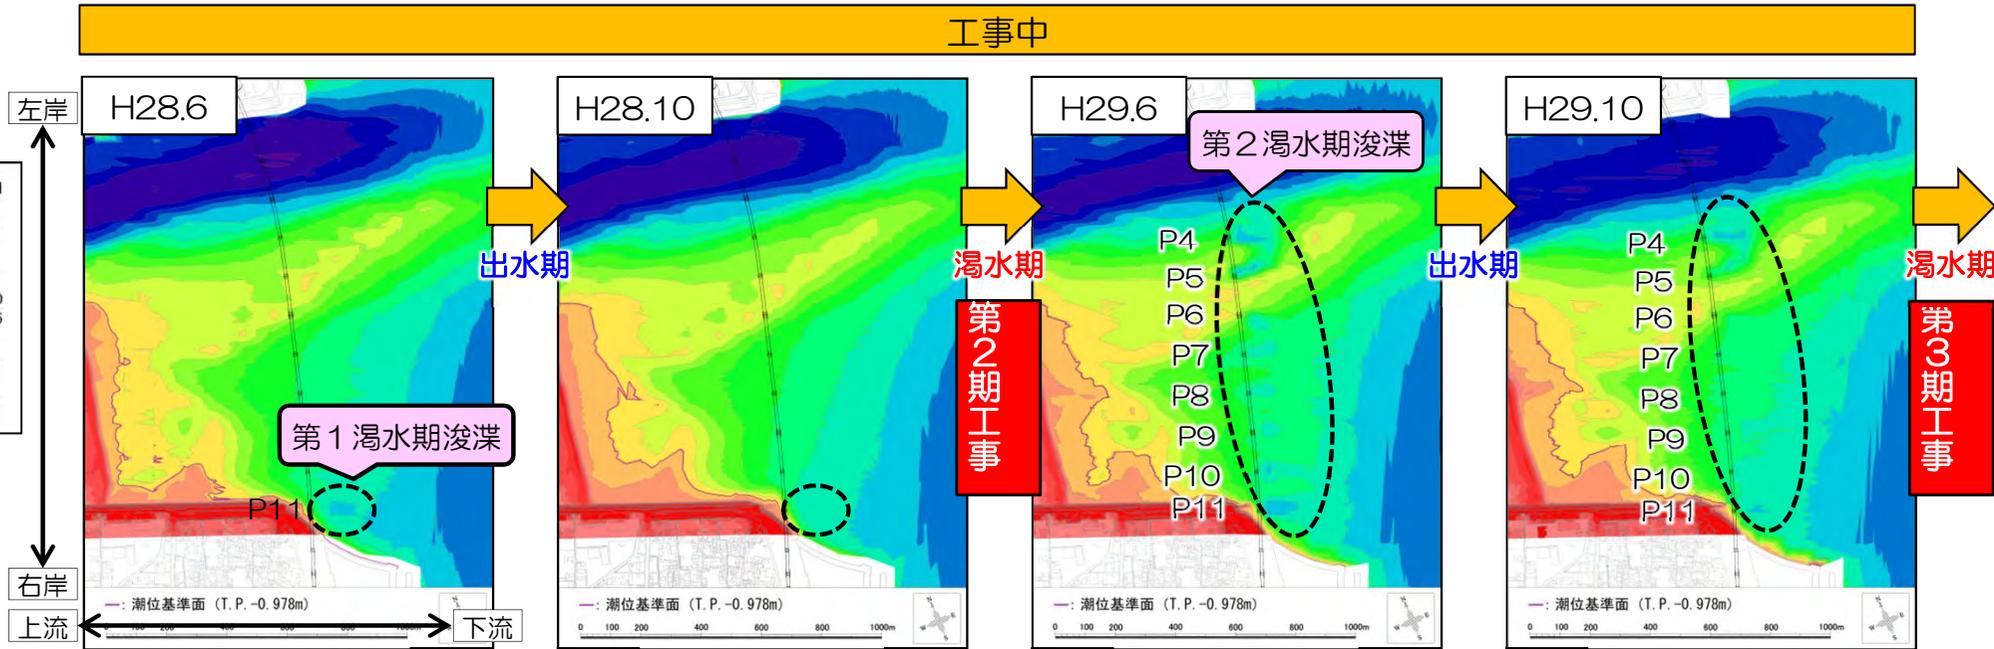
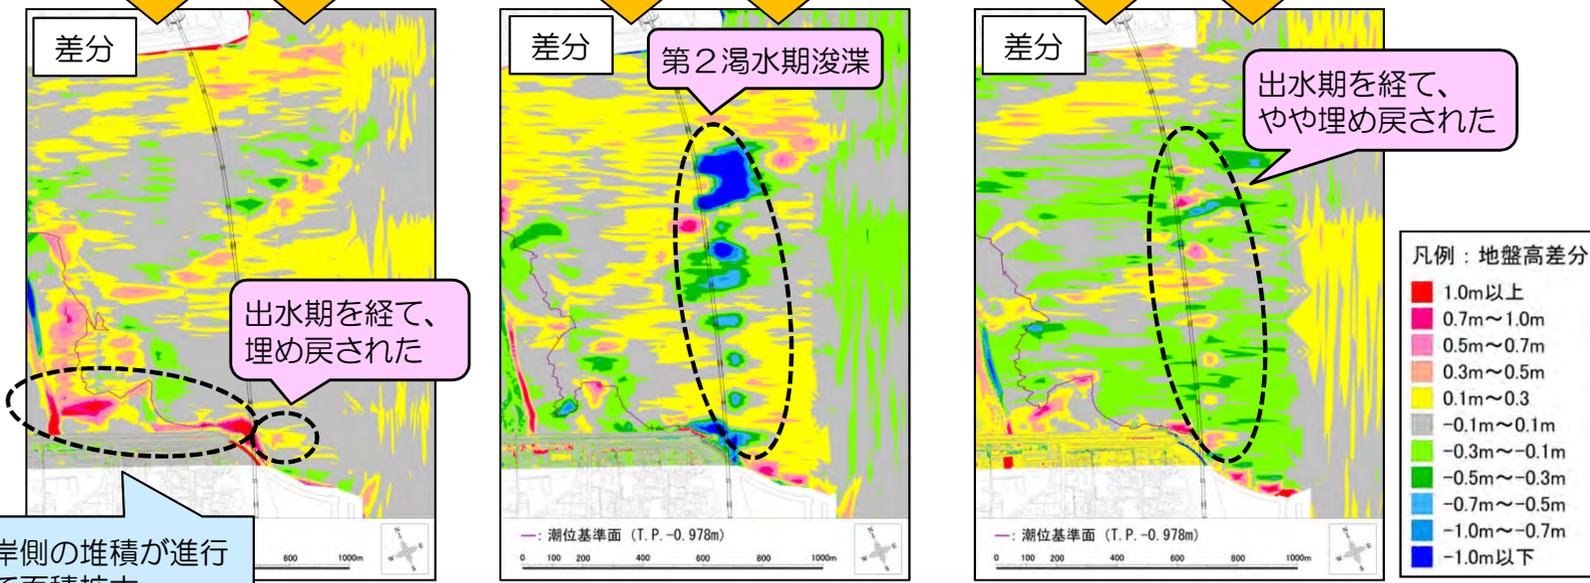
第1期及び第2期工事で浚渫した箇所は、出水期に埋め戻しが確認された。 ※本ページは第10回検討会で報告済み。

河口干潟東部周辺の地形は、短期的な出水と日々の波浪や潮流等によって日々変化し続けている。

そのゆらぎの中で、浚渫した箇所も地形の安定に向かって埋め戻しが生じていると考えられる。

右岸側の堆積が進行して面積拡大

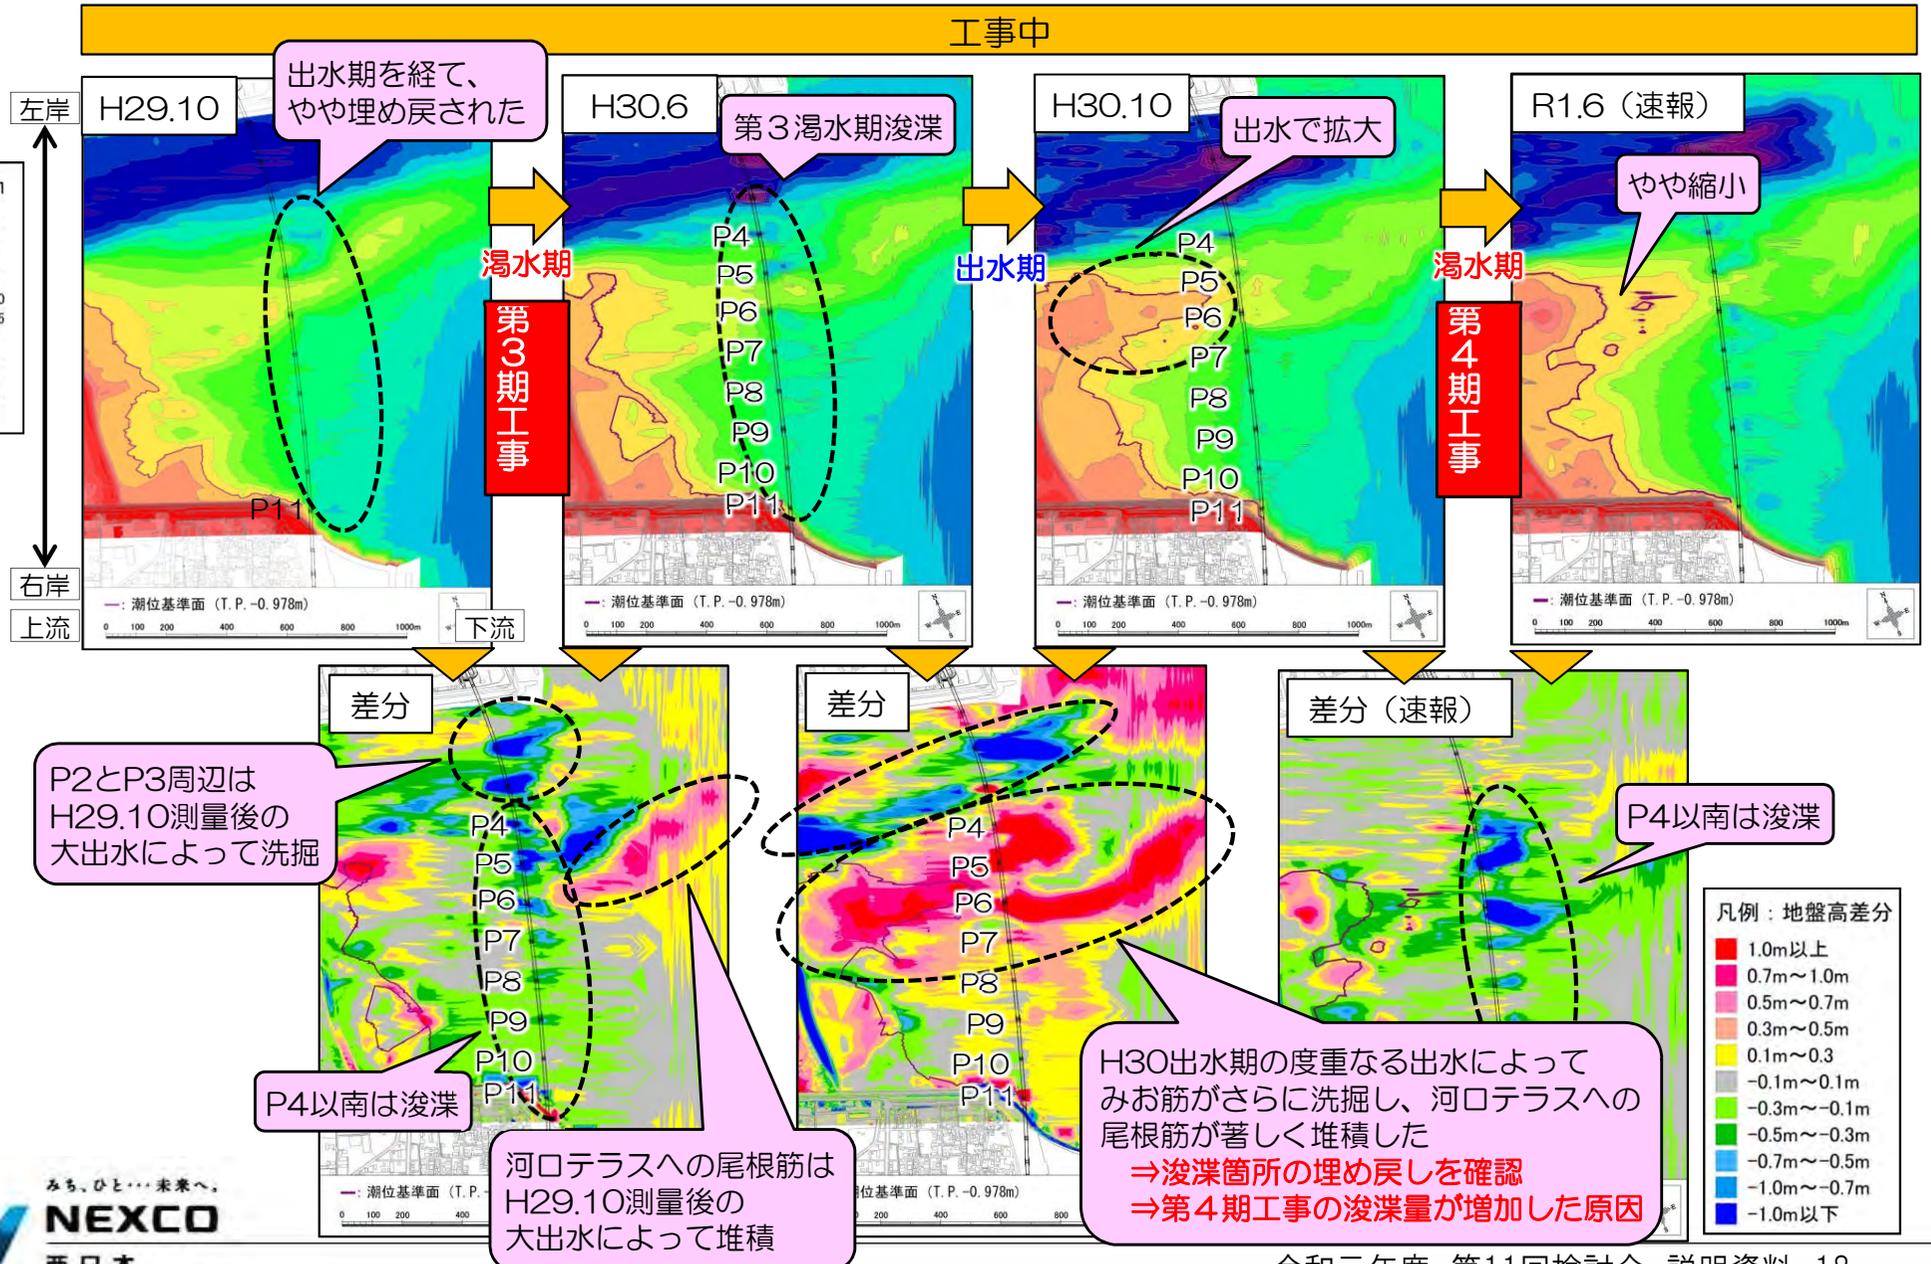
第3期工事ではやや埋め戻し、第4期工事では頻発した出水によって浚渫箇所への埋め戻し及び河口干潟が拡大した。

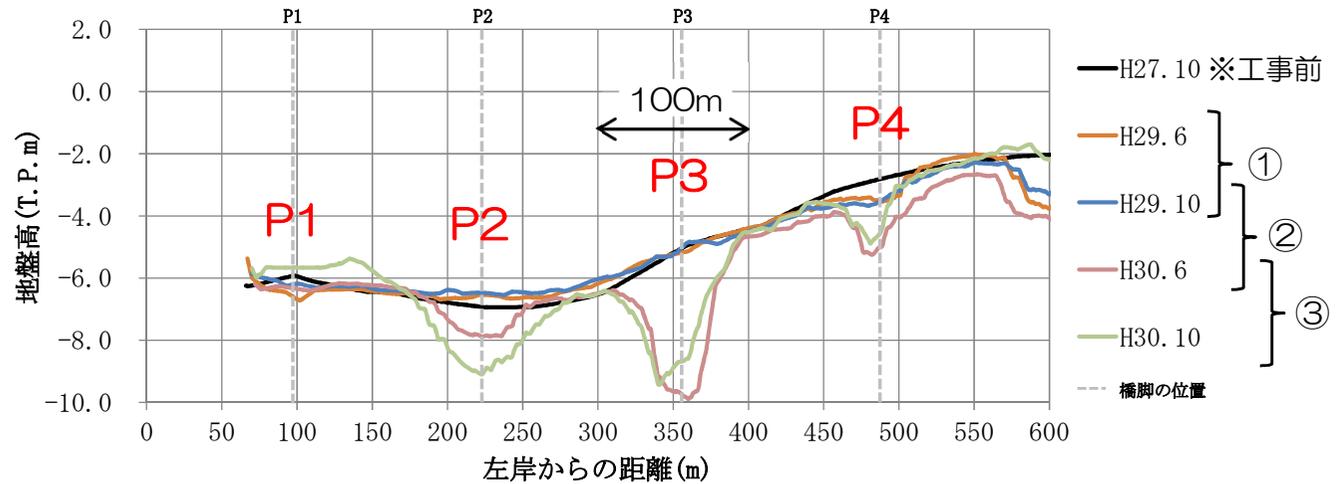
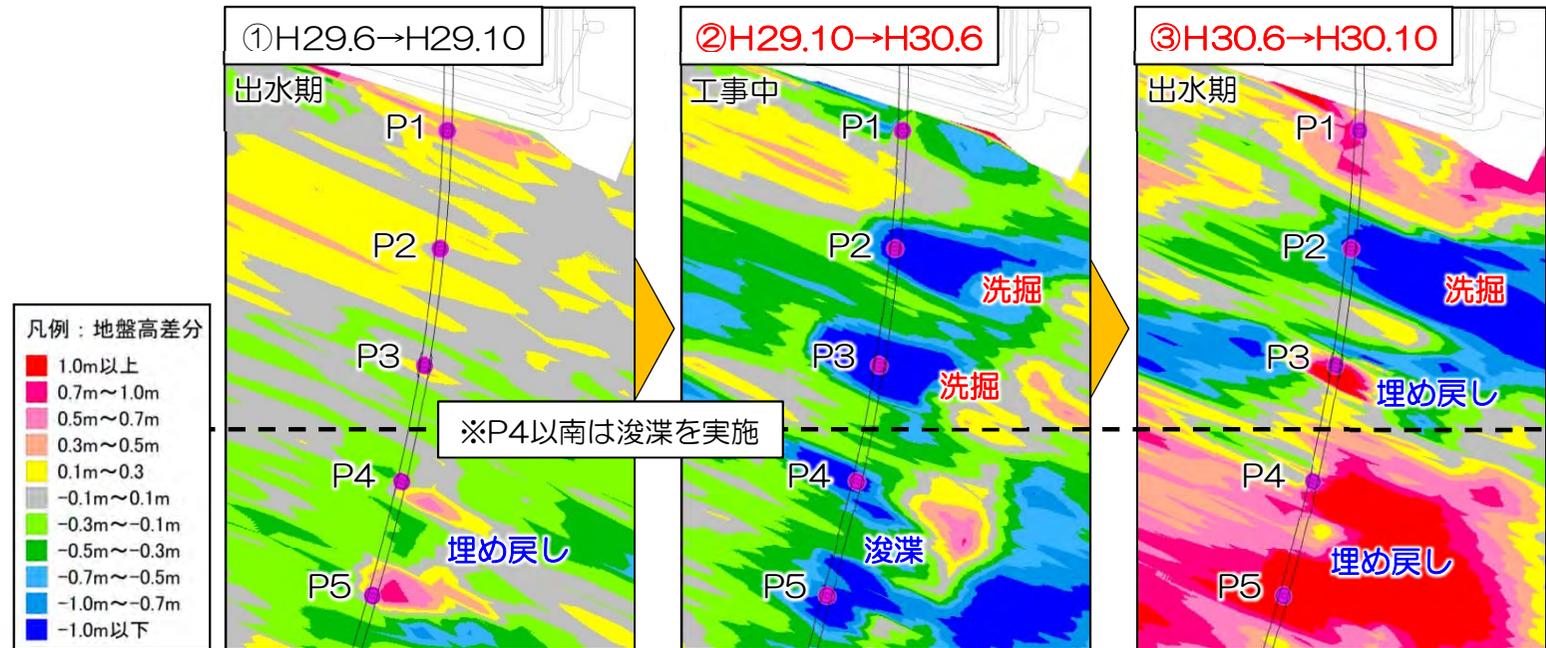
平成29年10月以降、P2及びP3橋脚周辺部で2～5m程度の洗掘が生じていることが確認された。以降に、橋脚周辺部の河床洗掘の考察を示す。

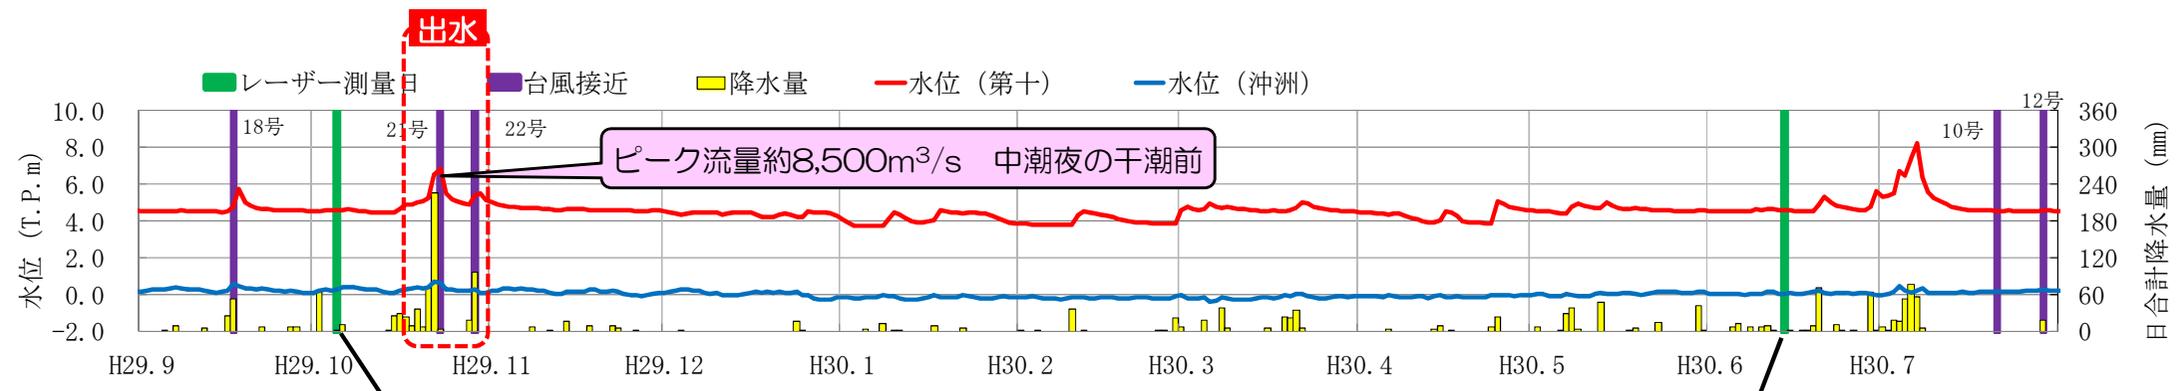
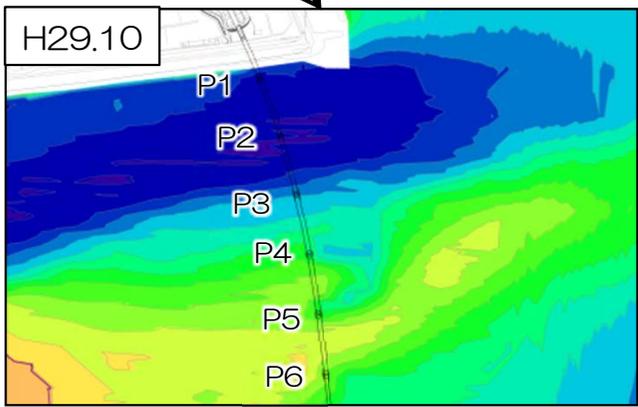
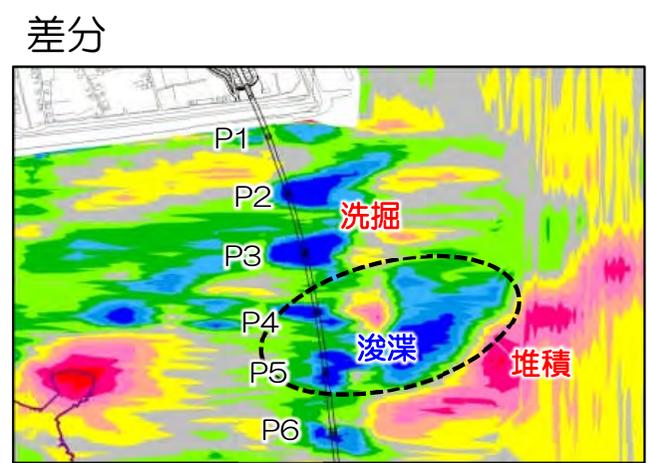
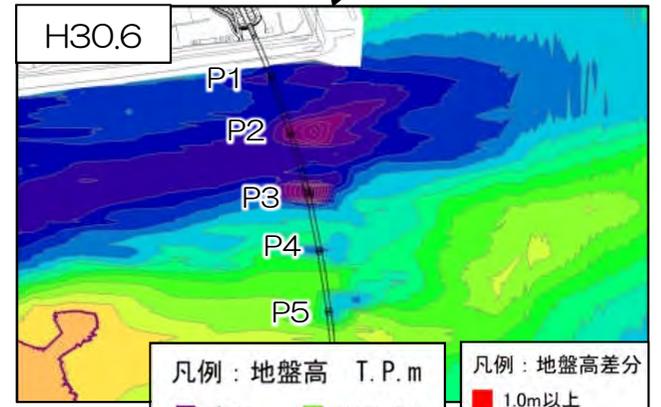
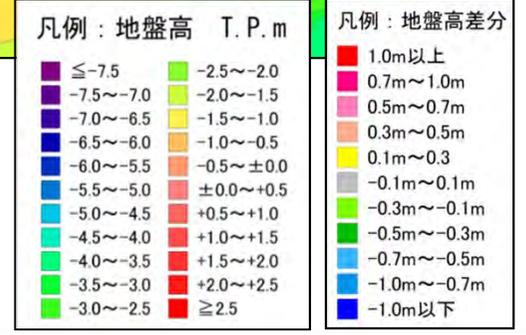
第3期工事における橋脚周辺部の河床洗掘について、平成29年10月の地形調査の後に台風21号と22号による出水が生じており、左岸みお筋における洗掘と、河口テラスにかけて堆積が生じた状況下で浚渫工事を実施した。浚渫はP4以南で実施したが、左岸みお筋の深い箇所位置するP2・P3橋脚周辺では河床洗掘が生じたものと考えられる。

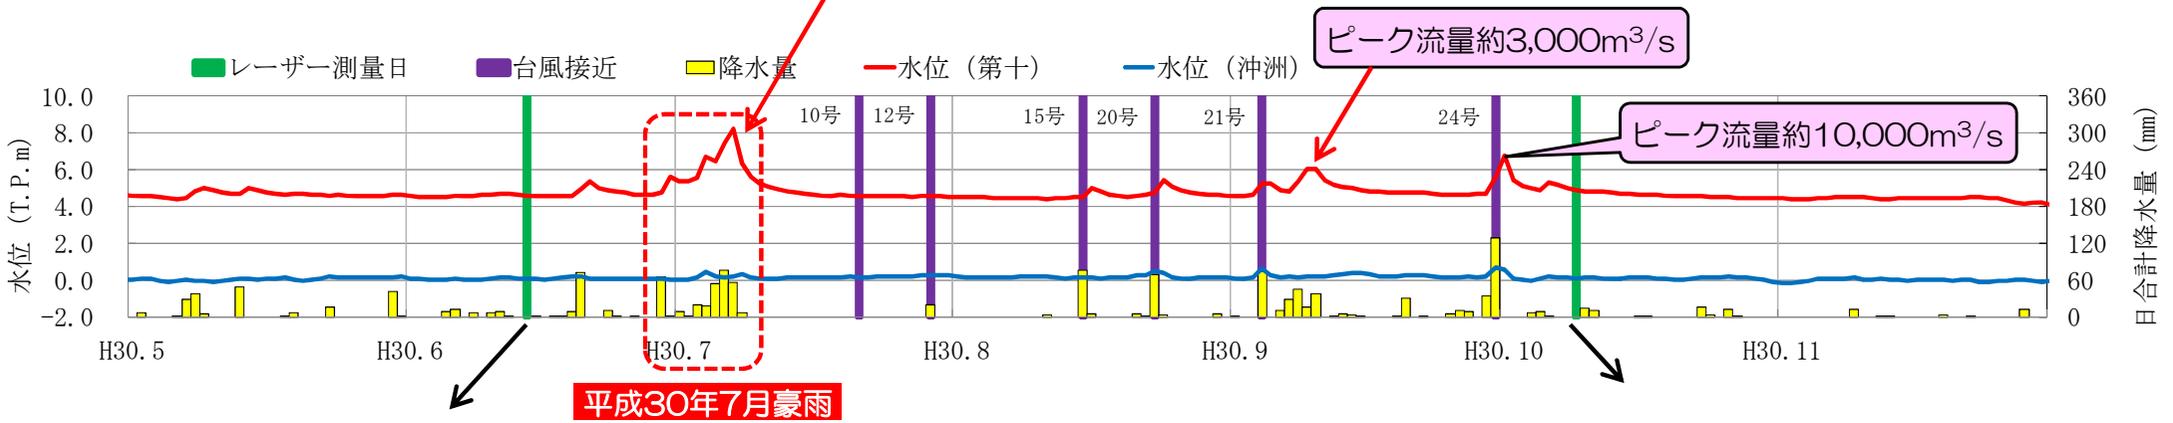
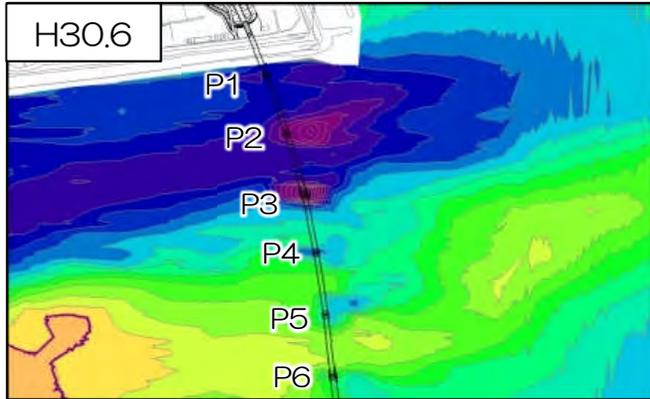
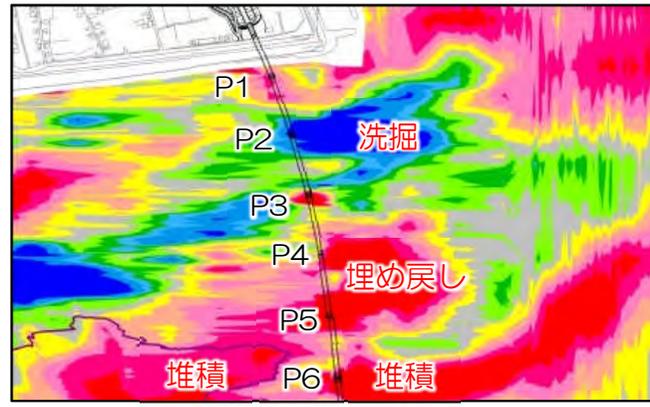
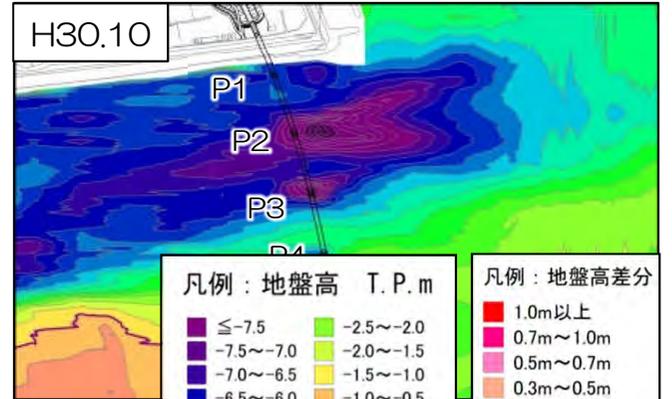
第3期工事後の出水期における橋脚周辺部の河床洗掘について、平成30年の出水期は平成30年7月豪雨や台風接近に伴う出水が頻発しており、それに伴って左岸みお筋が洗掘されつつ河口干潟が沖合に広がり、河口テラスにかけて土砂の堆積が確認された。特に第3期工事で浚渫した箇所とP3橋脚周辺は埋め戻されたが、P2橋脚周辺は洗掘がさらに進んだと考えられる。

ピーク流量約12,000m<sup>3</sup>/s (7/7の6時頃、小潮の朝の干潮前) 7/6の15時~7/7の21時頃まで31時間程度、常に8,000m<sup>3</sup>/s以上

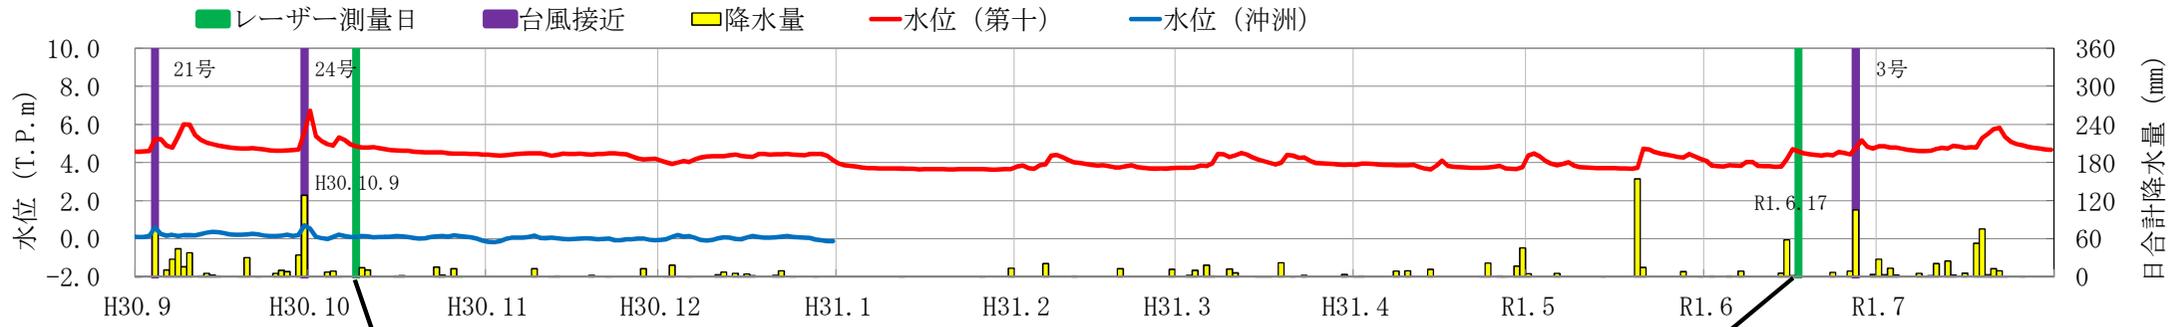
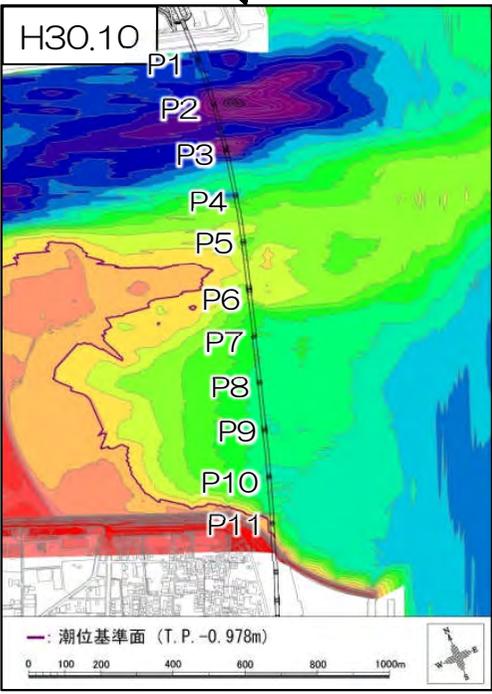
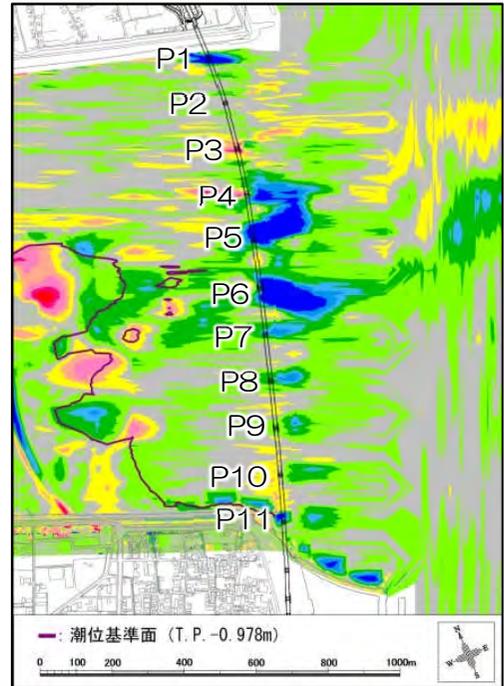
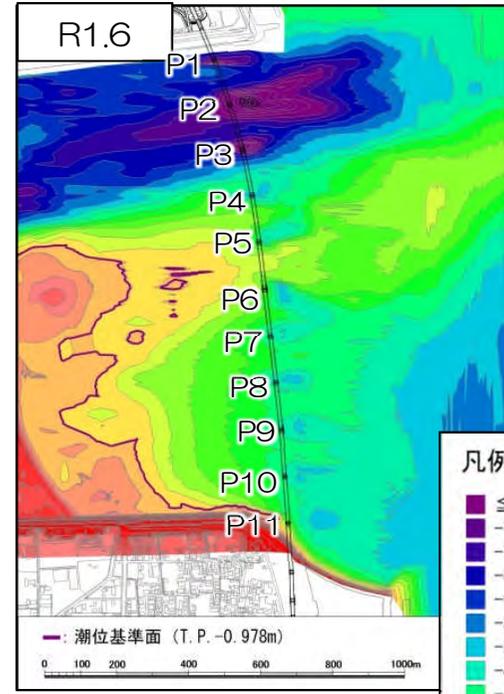
本検討会の報告の範囲である平成30年10月に地形調査を実施した以降、令和元年6月に地形調査を実施しており、その結果の速報を以下に示す。出水によって広がった範囲の縮小と、浚渫した箇所が深掘れが確認された。

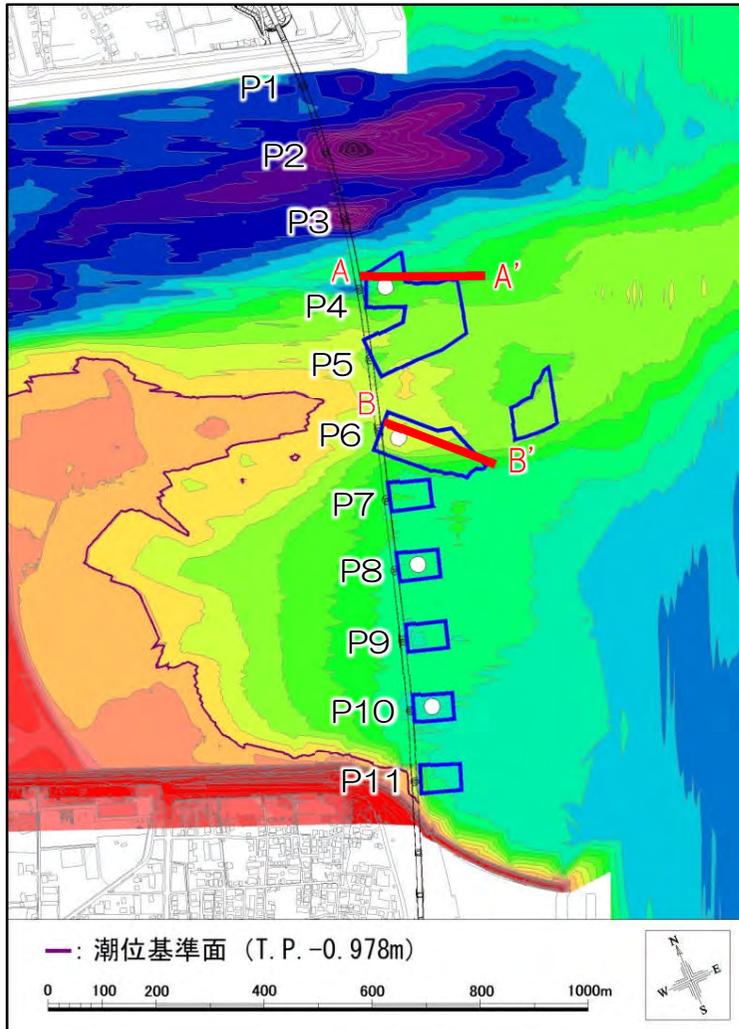
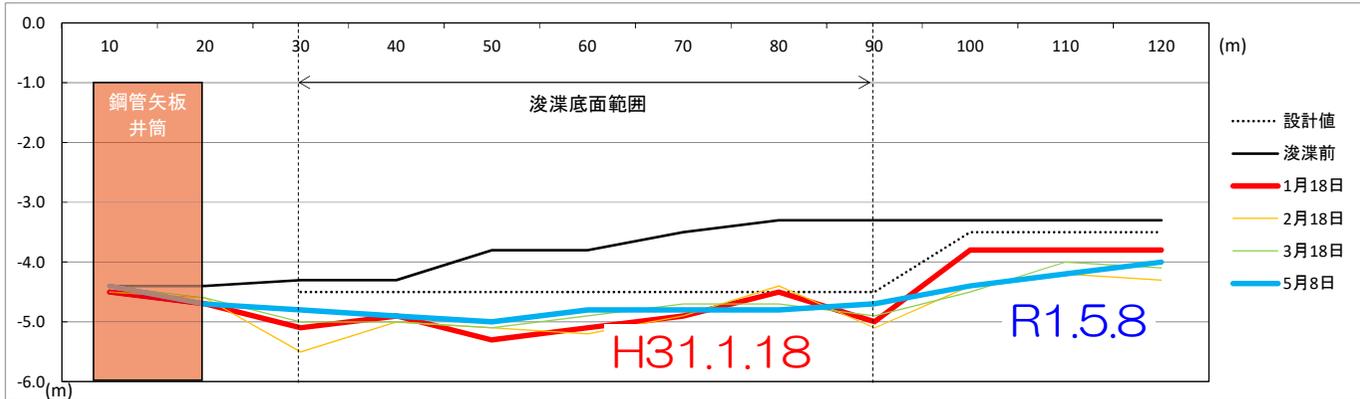
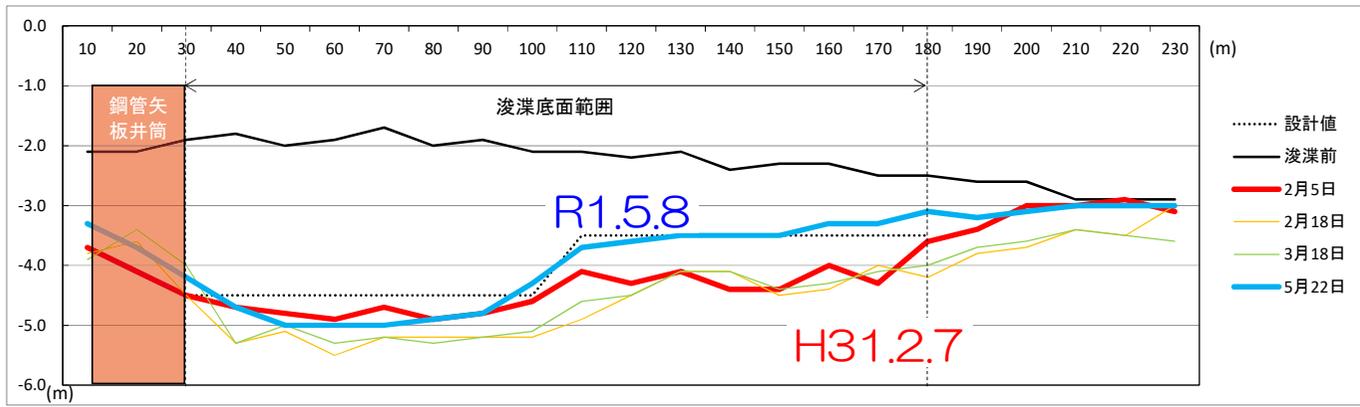
第4期工事における浚渫後の地形について、湧水期間中は浚渫した状態が概ね維持されつつ、やや埋め戻されたことが確認された。引き続きモニタリングを実施して地形の戻り具合を確認していく。

- 浚渫後に計測した地形
- 湧水期の最後に計測した地形
- 計画時の浚渫の目標

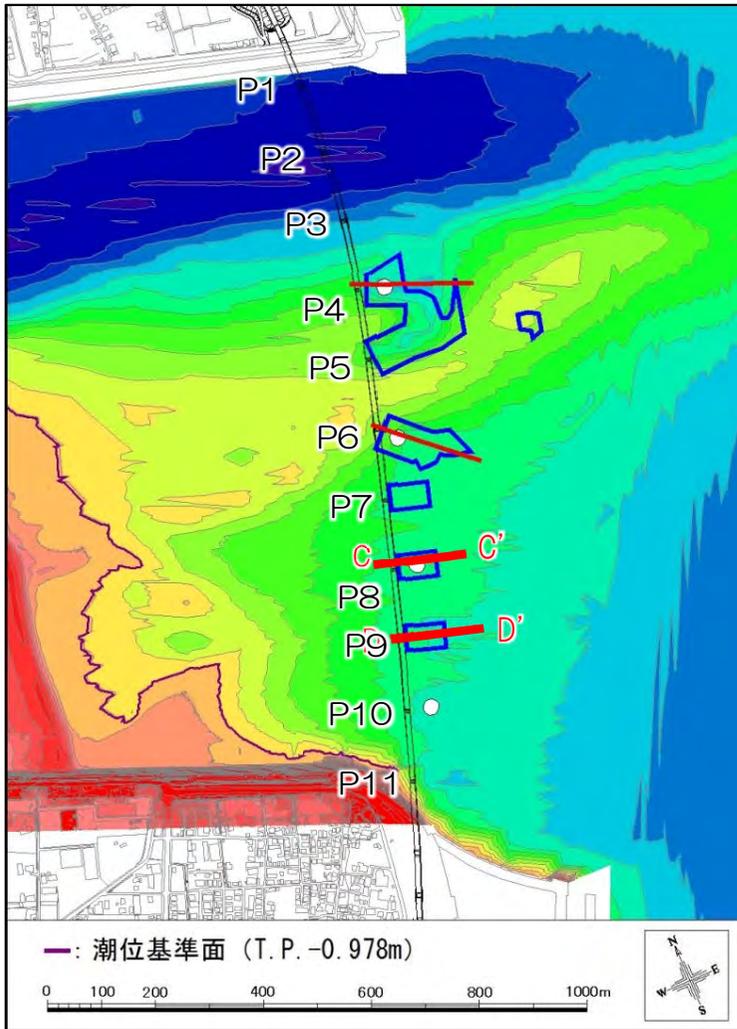
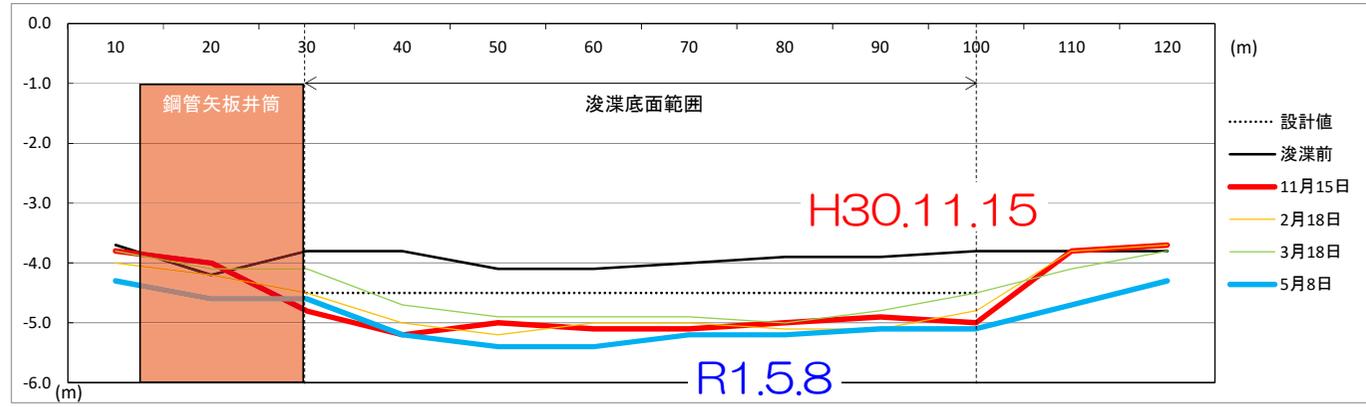
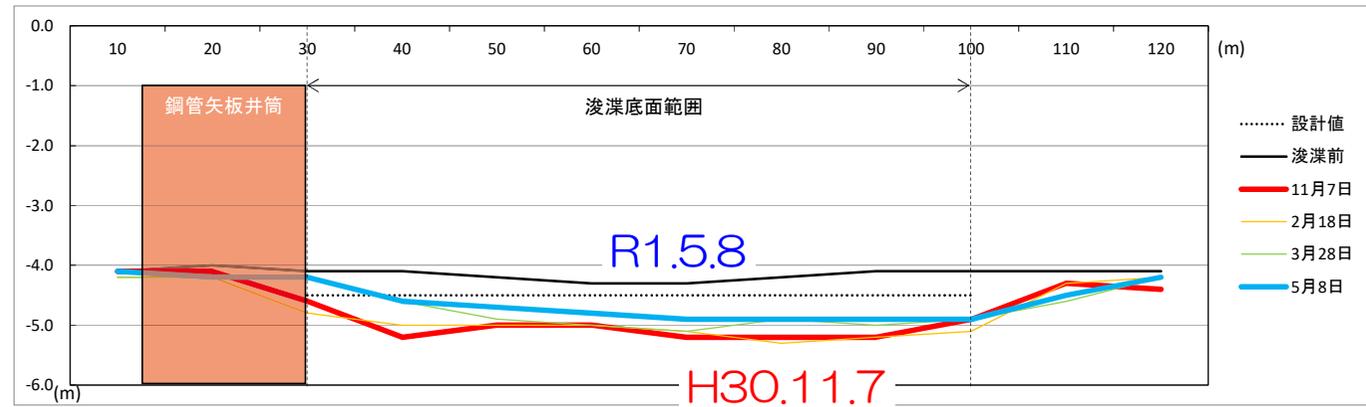
なお、P8周辺（測線C-C'）では埋め戻しがあまり生じなかった。P9周辺（測線D-D'）では湧水期間中は浚渫した状態が概ね維持されつつ、やや埋め戻されたことが確認された。

- 浚渫後に計測した地形
- 湧水期の最後に計測した地形
- 計画時の浚渫の目標

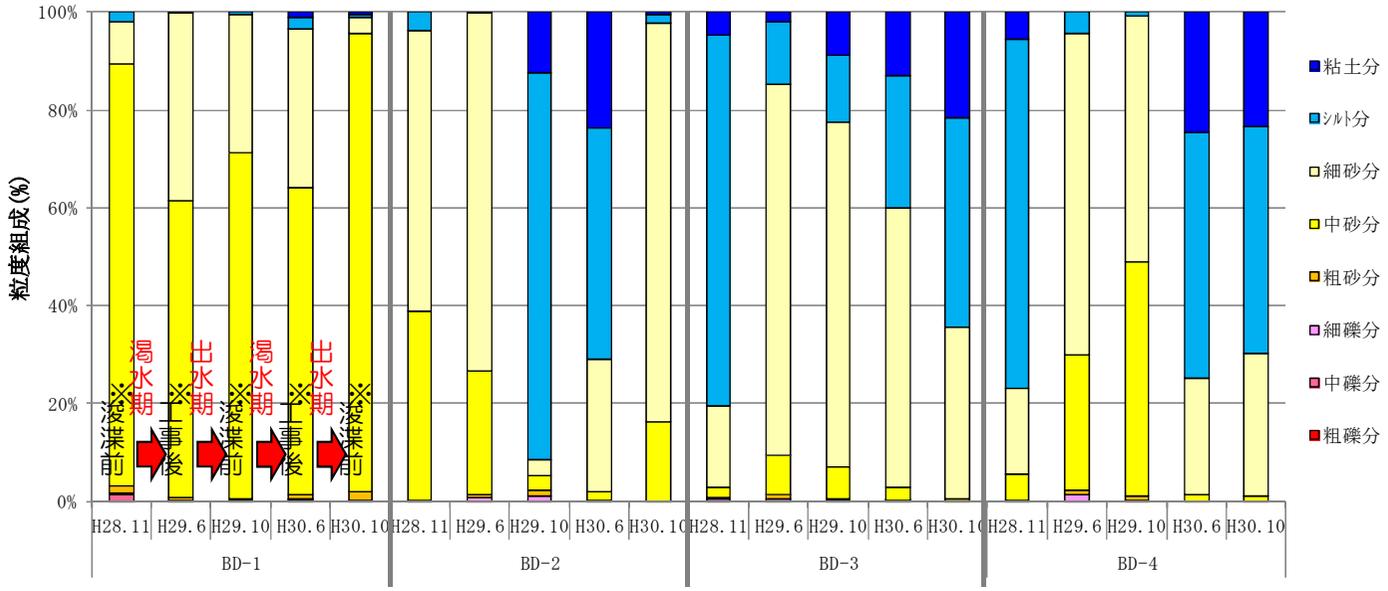
## ■地点BD-1～BD-4の底質経年変化グラフ

- BD-1は、底質に変化が無く、種数の増加が確認されたもののH30出水期に大幅に減少した。
- BD-2は、浚渫した箇所で泥が増えたものの、H30出水期で埋め戻され、元の底質に戻った。
- BD-3とBD-4は、工事後に泥が減ったものの、H30出水期を経て元の底質に戻った。
- H30年度の出水期に大規模な出水が発生したため、全地点で大幅な種数の減少が確認された。

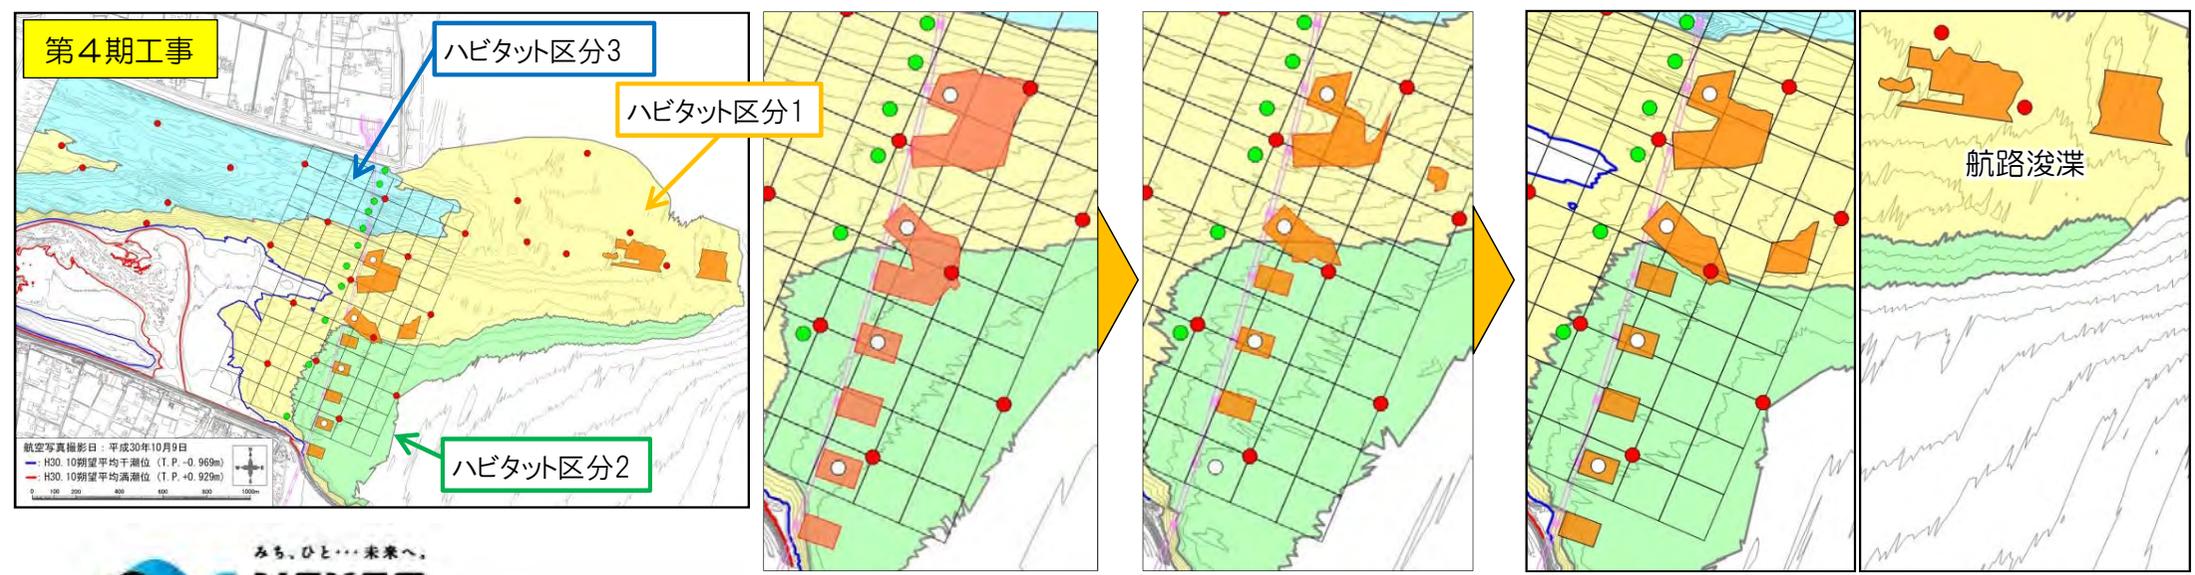
## 区分1と区分2の浚渫範囲

第4期工事に実施した浚渫の影響評価を行った(ハビタット区分の検討)。検討の結果、第3期工事と比べて**第4期工事の影響値が増加している**ことが確認された。この原因は先の通り、平成30年度渇水期の浚渫土量及び面積が昨年より減少したためである。具体的な検討内容は、参考資料に示している。

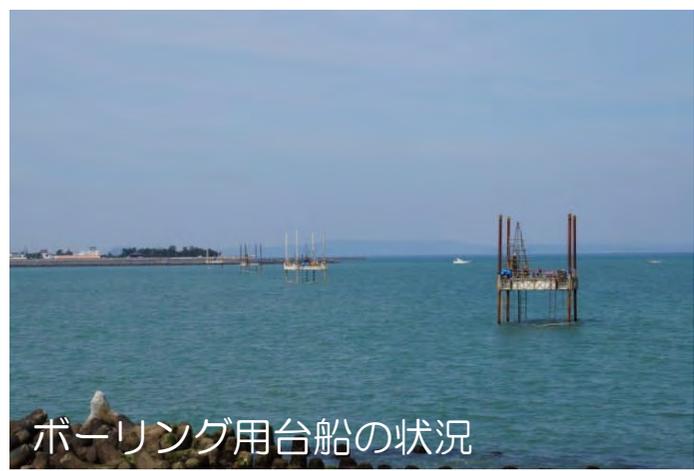
ボーリング用台船の状況

調査の結果、ボーリング用台船が設置されてから、シギ・チドリ類の飛翔高度の上昇が確認された。これは、**台船を回避しながら飛翔**をしていたと考えられる。撤去してからは、両岸付近の低い高度を飛翔していることが確認された。

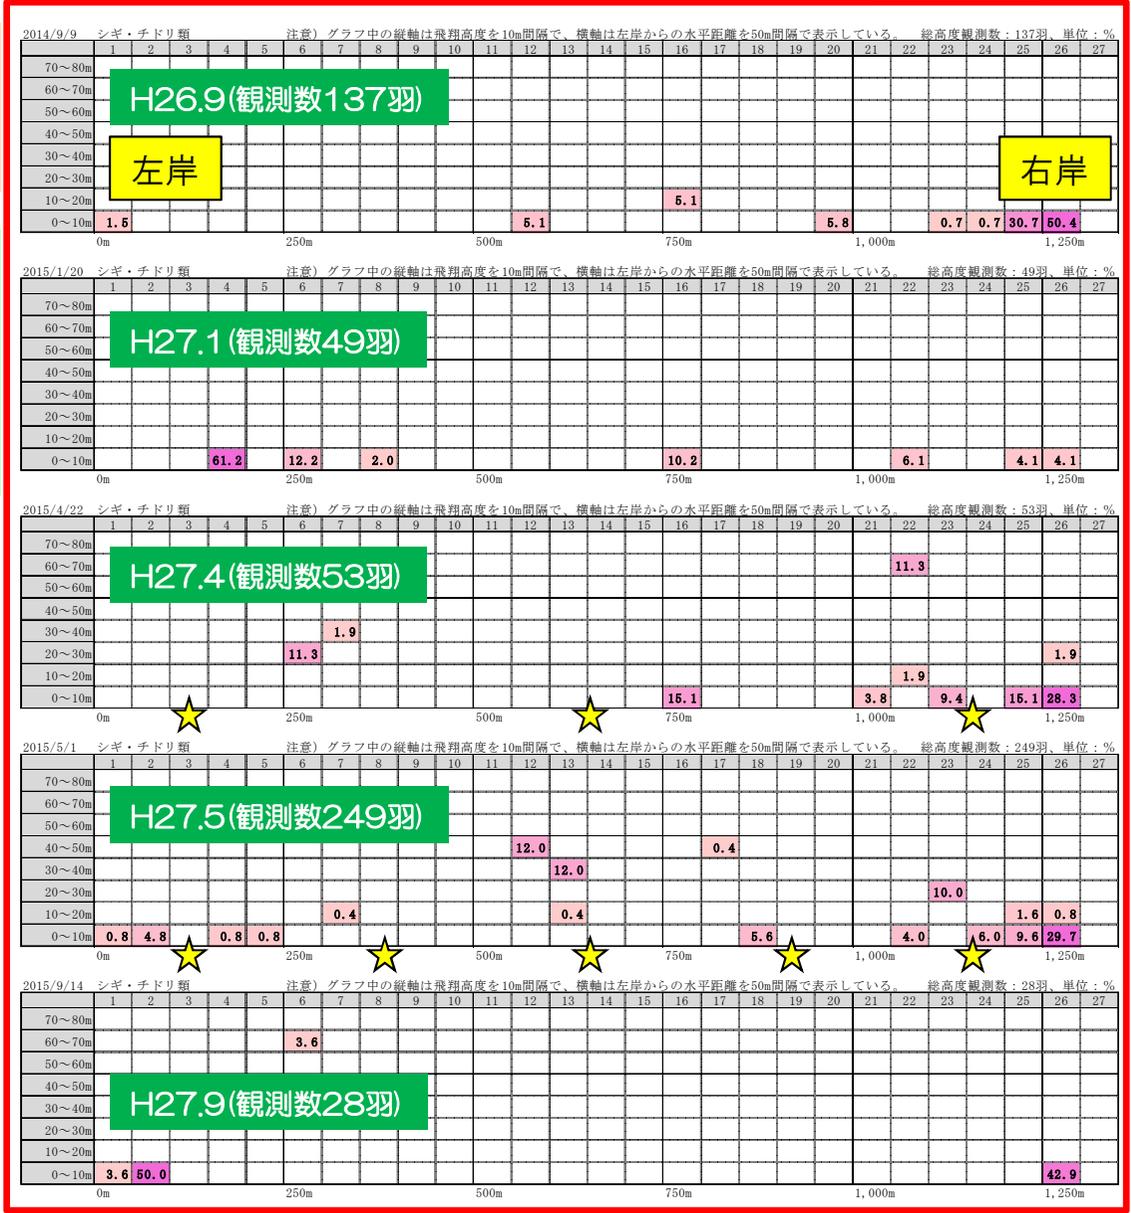
事前調査では、シギ・チドリ類は、2m以下を多く飛翔していたが、ボーリング用台船を設置してから飛翔高度の上昇が確認され、撤去後再び低くなった。

★：ボーリング用台船の設置位置

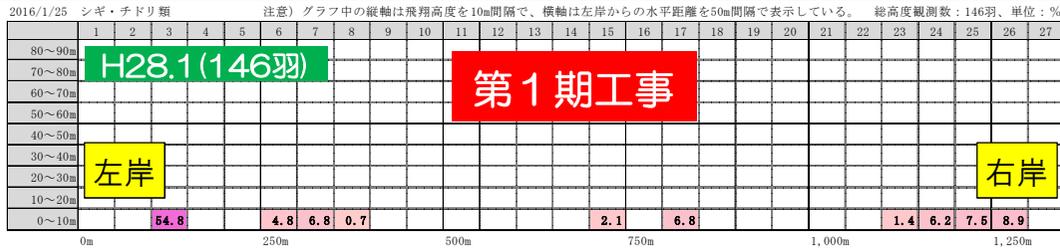
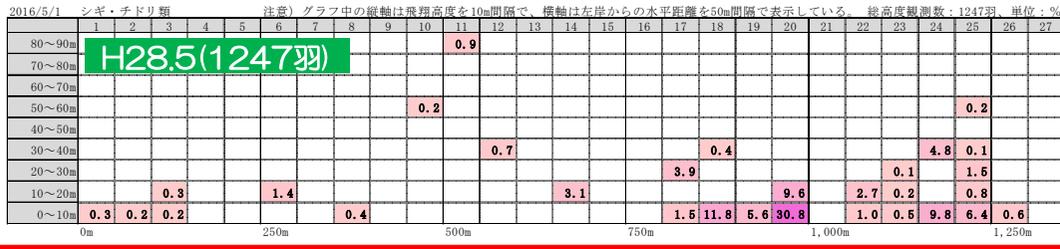
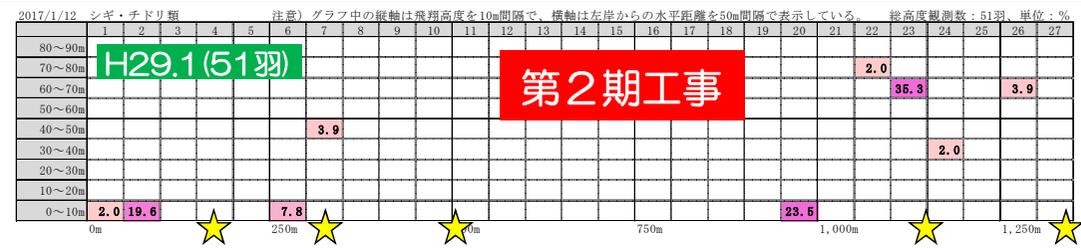
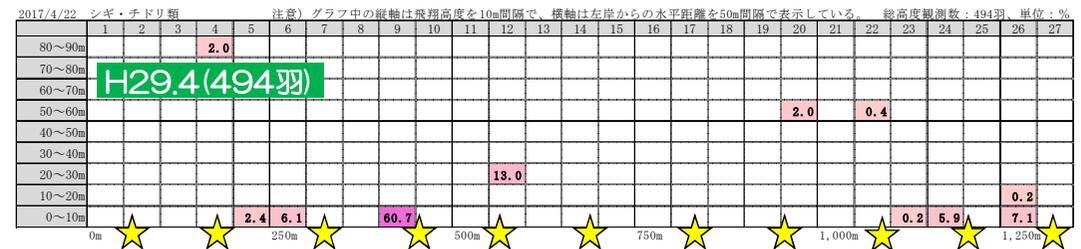
第1期、第2期の工事中のシギ・チドリ類の飛翔状況について、事前調査結果より飛翔高度が上昇しているが、台船等が設置されていても継続して飛翔していることが確認された（第8回検討会にて報告済み）。

★: 台船等の設置位置  
 ※上記の個体数はレーダーで観測した個体数を示す  
 みち、ひと…未来へ、

- H28.4とH29.4は台船が設置されていても、数多く飛翔している。
- H28.5は台船が設置されていなくても右岸側を数多く飛翔している。
