## 4. 工事中調査の結果報告

(平成27年11月～令和元年5月)

# 4-3 地形調査① ～工事前の地形変化～

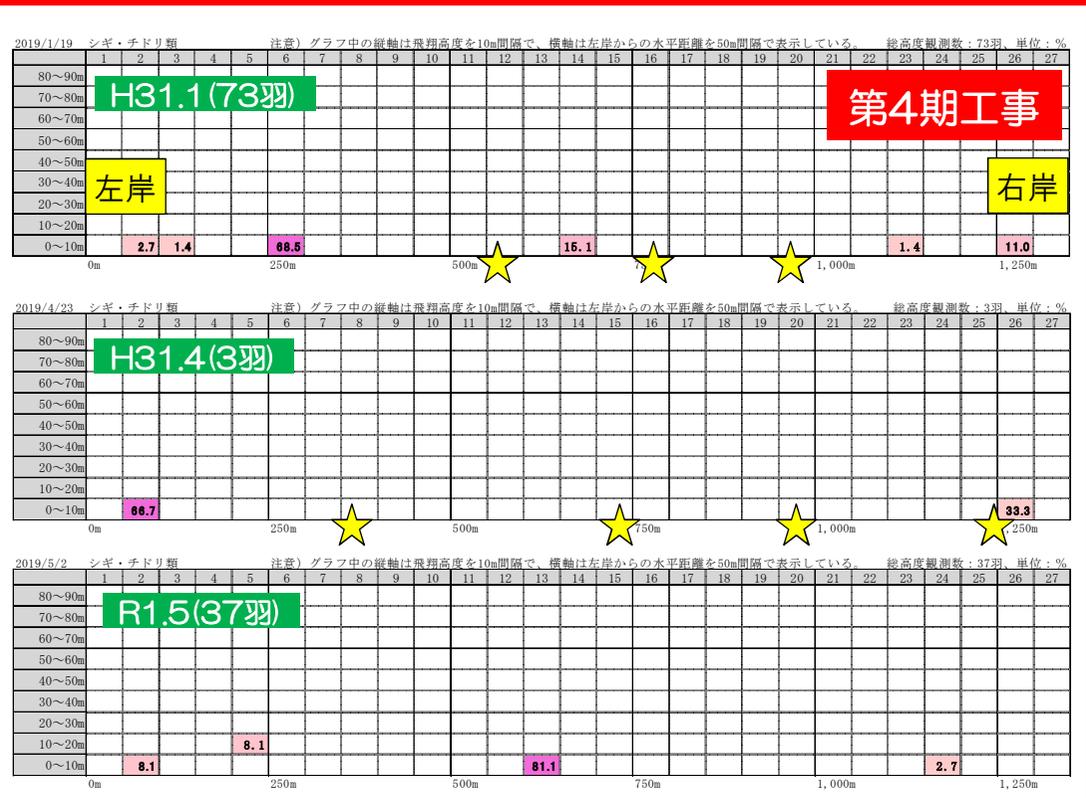
# 4-24 鳥類調査⑤ ～シギ・チドリ類の飛翔高度の変化③～

第3期・第4期の工事中のシギ・チドリ類の飛翔状況について、飛翔個体数が少ないことが確認された。

★: 台船等の設置位置

※上記の個体数はレーダーで観測した個体数を示す
