5. 今後の予定

環境保全対策（原案）

■ 5-6 工事中・工事後の環境モニタリング調査の概略

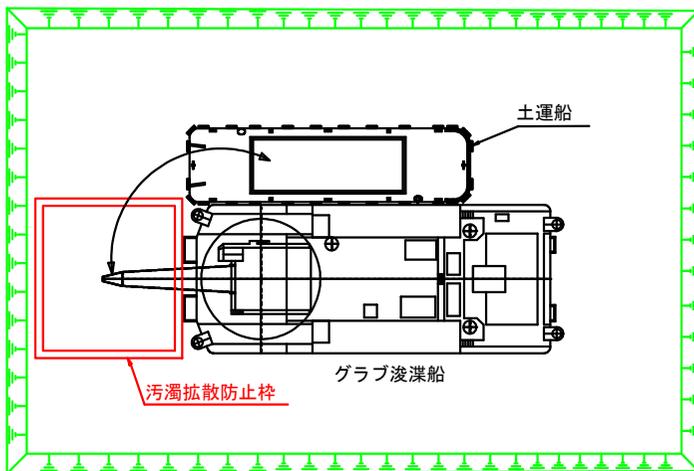
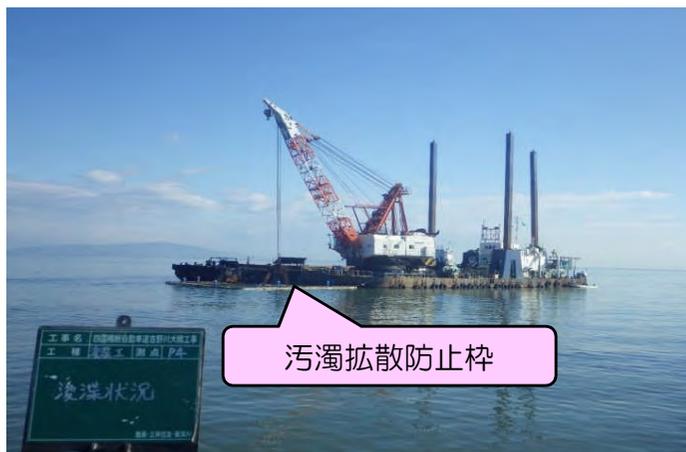
■水質汚濁対策

今後の水質汚濁対策は、これまでと同様に**作業箇所周辺のみに対策を実施**する。また、必要に応じて適切に環境保全対策を実施していく。さらに、工事で発生した浚渫土砂に関しては公共事業等への**有効活用を実施**していく。

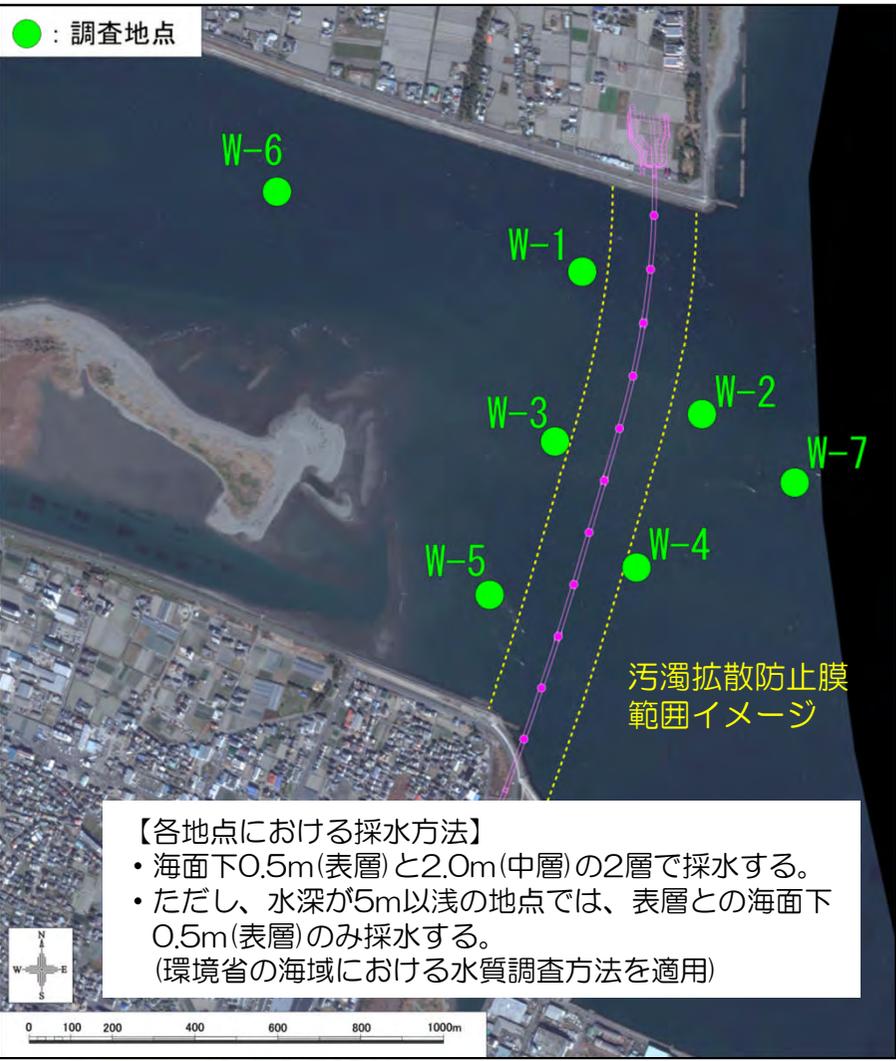
■5-7 水質調査① ～定期水質調査(生活環境項目・健康項目)～

■下部工施工により懸念される、周辺水域の水質汚濁の監視として、以下に着目した調査を行う。

- ・底生生物・魚類等への影響に係わる水質（生活環境項目）の変化
- ・人の健康への影響に係わる水質（健康項目）の変化

項目	調査の位置づけ	調査箇所 (定点観測)	水質調査※1	
			生活環境項目	健康項目
底生生物・魚類等への影響に係わる水質の変化	直接的な影響把握	W-1～5	○	—
	自然変動の把握	W-6～7	○	—
人の健康への影響に係わる水質の変化	直接的な影響把握	W-2	—	○

※1：各地点において採水し、生活環境項目は全地点で、健康項目はW-2で水質分析を行う。

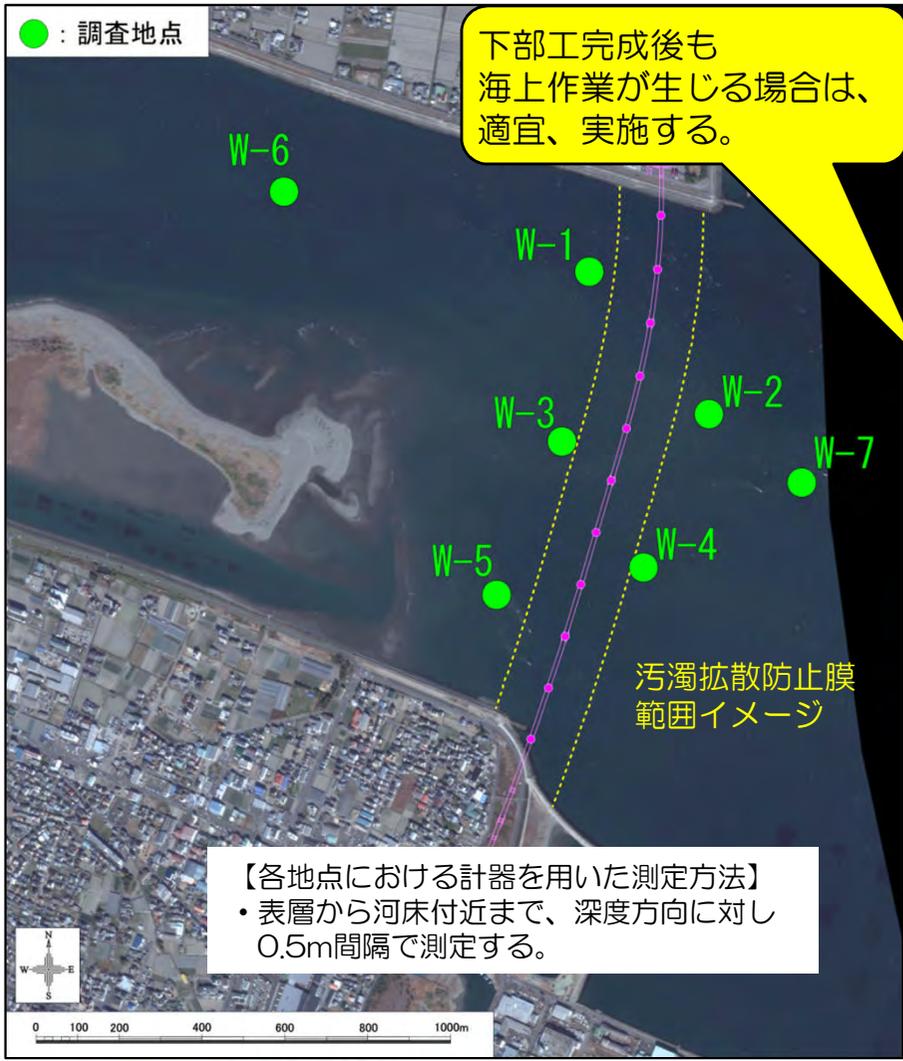
■5-8 水質調査② ～工事稼働日調査(工事管理のための濁水調査)～

■下部工施工により懸念される、周辺水域における工事濁水の日常監視として、下記に着目した調査を行う。

- ・底生生物・魚類等への影響に係わる工事濁水の状況

項目	調査の位置づけ	調査箇所 (定点観測)	水質調査
			濁水
底生生物・魚類等への影響に係わる水質変化	直接的な影響把握	W-1～5	○
	自然変動の把握	W-6～7	○

- ※1：工事の日常管理のための施工地点での濁水調査は、工事稼働日に実施する。
- ※2：工事の影響として濁度を監視し、工事以外の影響(赤潮等)を確認するため、クロロフィルaや塩分等を調査する。
- ※3：汚濁拡散防止膜内では、下部工施工による濁水の発生状況を踏まえて、適宜濁度の測定を行う。

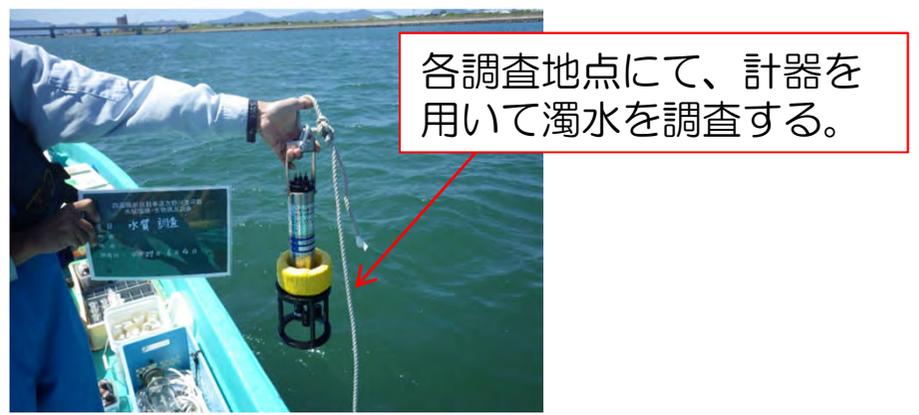
■調査状況

調査区分	施工段階	調査項目	時期・頻度
工事中調査	下部工施工期間 (非出水期)	濁水：濁度、塩分、DO、クロロフィルa、水温等(計器観測※2)	<ul style="list-style-type: none"> ・工事稼働日※1 ・8時～17時の上げ潮・下げ潮時にそれぞれ測定※3

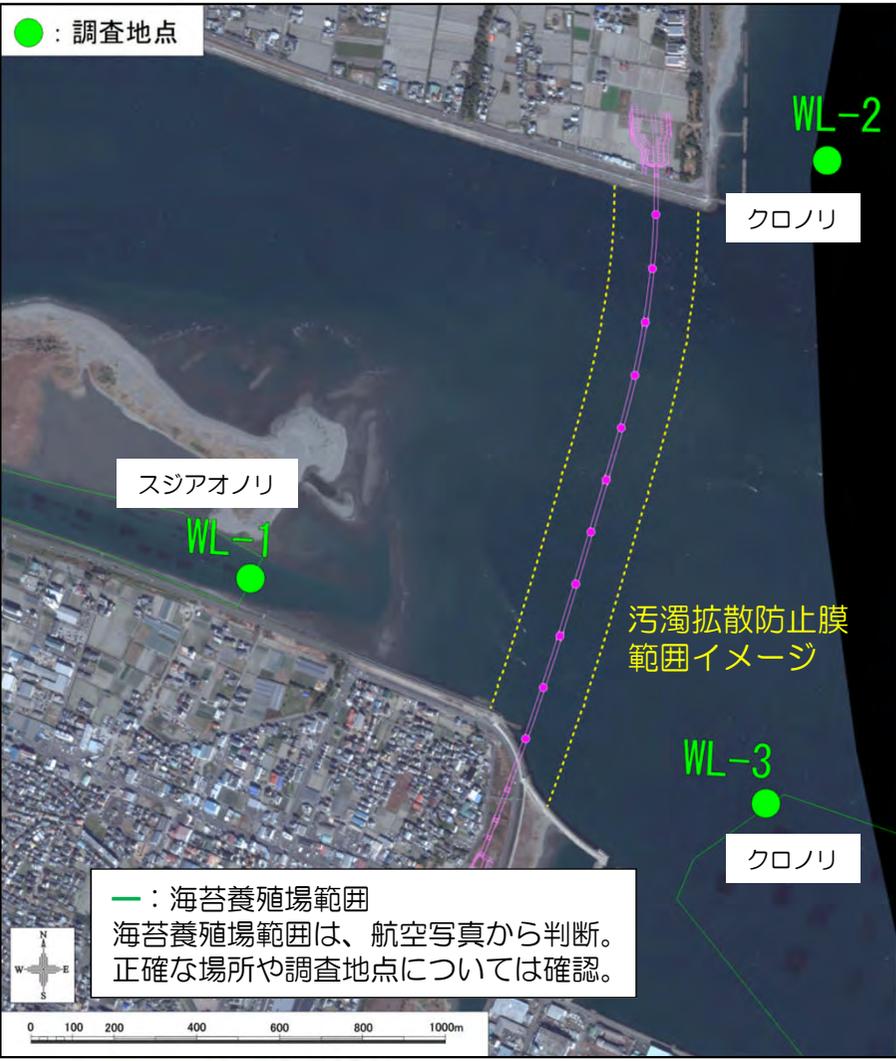
■ 5-9 水質調査③ ～海苔養殖場近傍調査～

■ 下部工施工により懸念される、海苔養殖場における水質汚濁の監視として、下記に着目した調査を行う。

- 海苔養殖への影響に係る工事濁水の状況、及び水質（生活環境項目）の変化

項目	調査の位置づけ	調査箇所	水質調査		
			生活環境項目	健康項目	濁水
海苔養殖場近傍の工事濁水、水質変化	その他	WL-1～WL-3	○	—	○

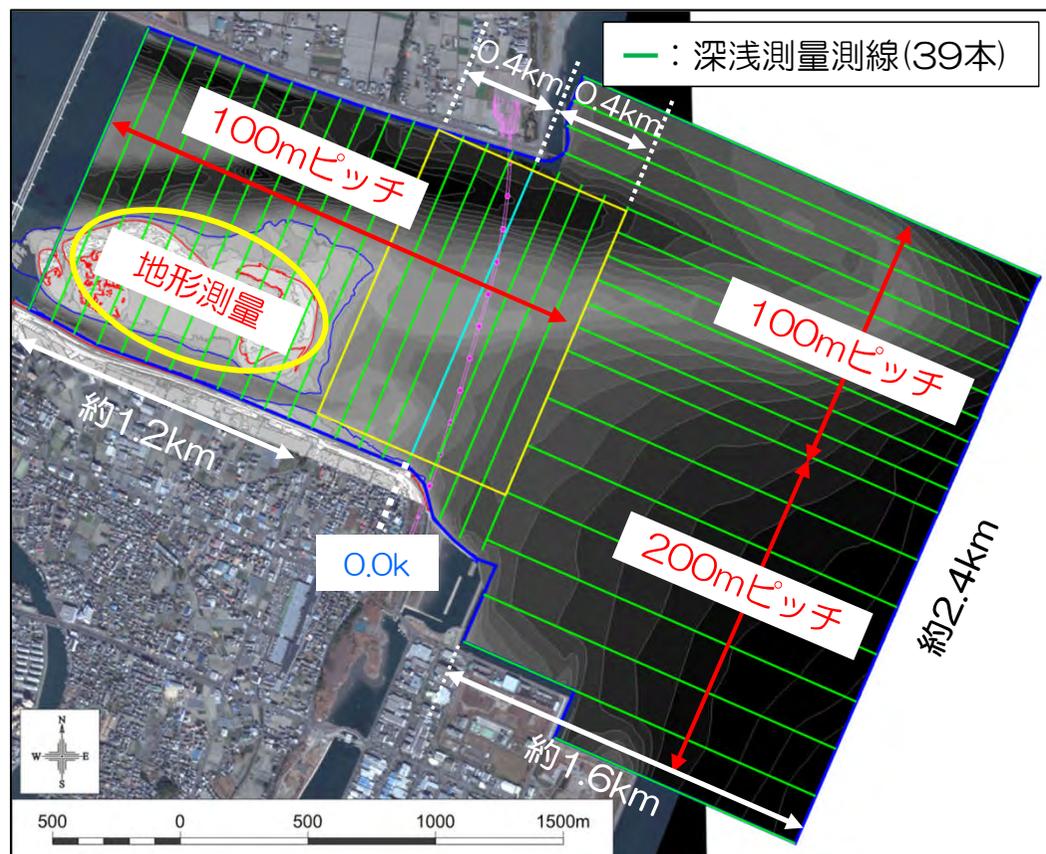
5-8 地形調査

■橋脚の存在による流況変化によって生じる地形変化の監視として、下記に着目した調査を行う。

- ・橋脚の存在による影響で生じる地形変化
 - ・自然変動で生じる地形変化
- ※工事浚渫に伴う地形変化は上記の調査にて把握する。

※測線の間隔は100mを基本とし、沖合の河口テラスより以南は200m間隔の測線とする。

項目	調査の位置づけ	調査箇所	地形調査	
			深浅測量	地形測量
橋脚の存在による影響で生じる地形変化	直接的な影響把握	吉野川距離標0.0kの上下流400mの範囲	○	—
自然変動で生じる地形変化	自然変動の把握	上記の範囲外として、上流に約1.2km、沖合に約1.6km	○	○

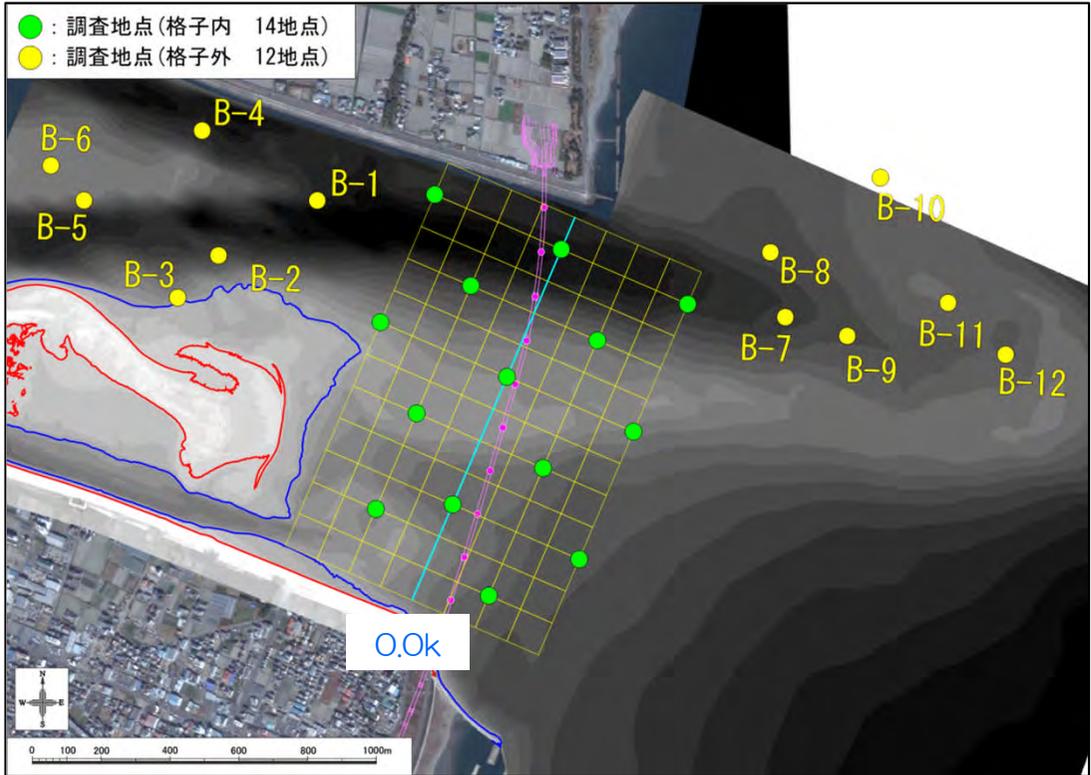
■5-9 底生生物・底質調査① ～潮下帯定量調査～

■橋脚の存在により懸念される、潮下帯の底生動物への影響監視として、下記に着目した調査を行う。

- ・橋脚の存在による地形変動が予測される範囲（格子内）の生息環境と生息状況
- ・自然変動の範囲（バックアップ領域）の生息環境と生息状況

・B1～B12の調査位置は、格子内と同様な地盤高(T.P.-2.5m～T.P.-7.5m)の範囲にて、一定間隔の高さごとに配置される地点とした。ただし、この調査位置は、計画時点の地形データに基づき設定したものであり、実際の測定時においては、地形変動が生じていることが予想されることから、調査にあわせて地盤高を測定し、適宜、調査地点を適切な位置に修正する。

・みお筋部の水深の深い調査箇所では、水質調査として、水質計等を用いて河床付近のDO、塩分濃度、水温等をあわせて測定する。また、ヘドロを採取した場合、底質調査としてAVSを分析する。

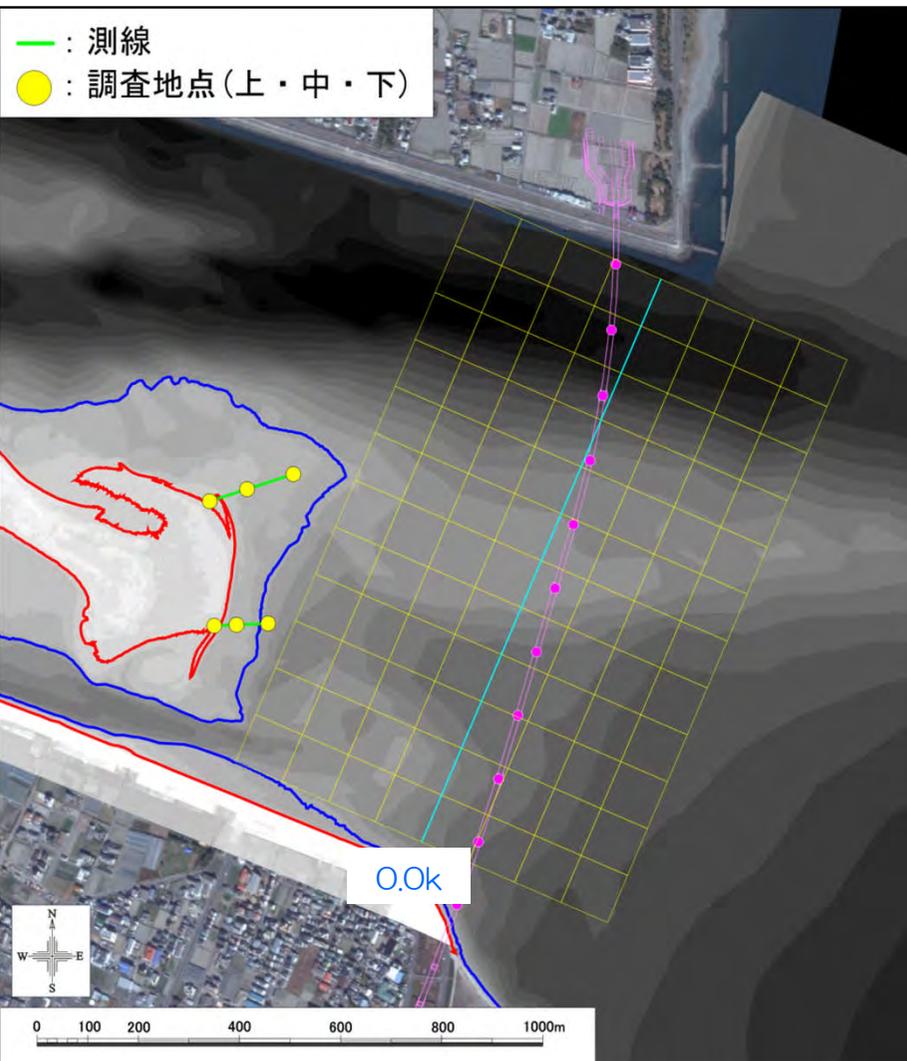
■5-10 底生生物・底質調査② ～潮間帯定量調査～

■橋脚の存在のより懸念される、潮間帯の底生動物への影響監視として、下記に着目した調査を行う。
 ・河口干潟東側の潮間帯における、生息環境と生息状況

調査目的	調査の位置づけ	調査箇所	潮間帯定量調査	
			底生生物調査	底質調査
河口干潟東側の潮間帯における、生息環境と生息状況の変化	自然変動の把握	BTの領域で2測線※1	○	○

※1：BTの領域(潮間帯)は、地形変化が生じやすく定点での継続的な調査が困難であることから、任意の測線を設定して調査する。調査は、潮位変動を踏まえて、測線内で3地点を実施する。

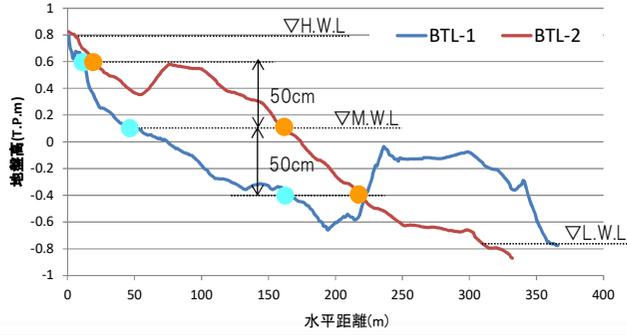
※設置した測線上にて、調査日の平均潮位程度で1地点、そこより±50cmの2地点で調査する。

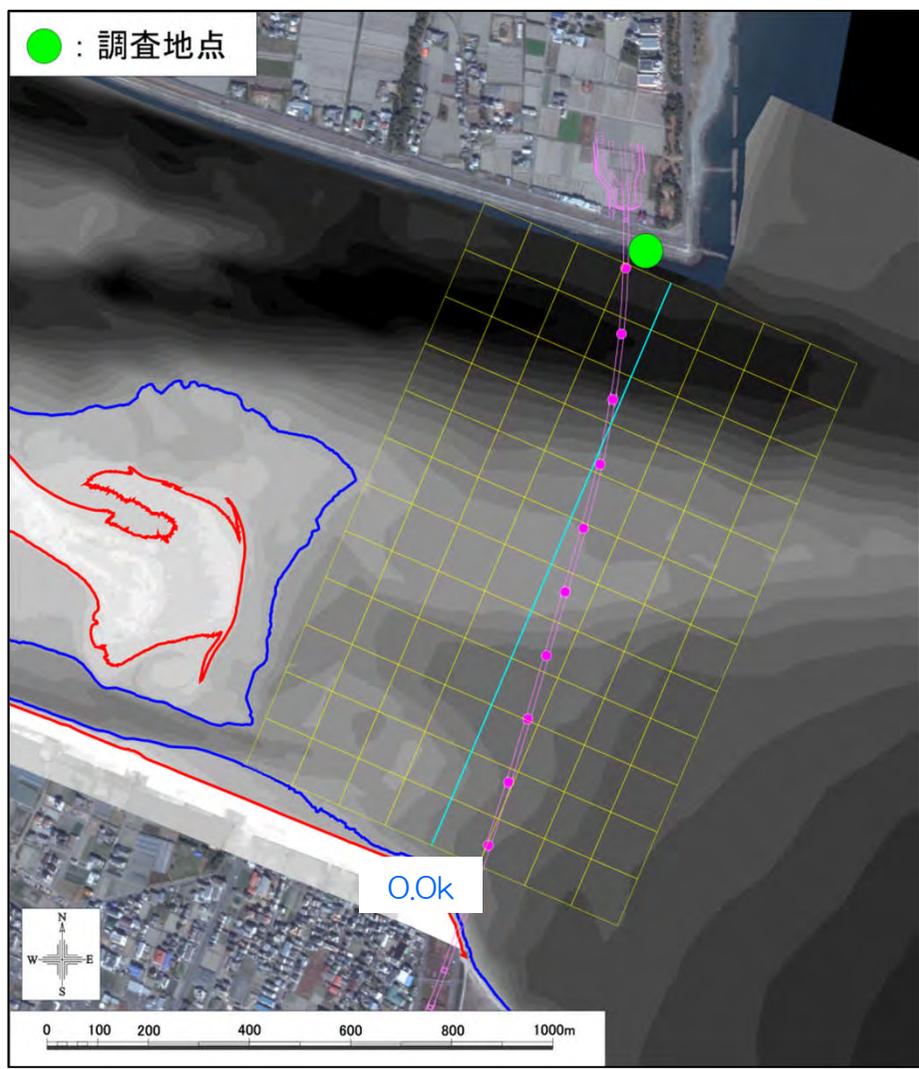
■5-11 底生生物・底質調査③ ～付着生物調査～

■下部工施工により懸念される、渡河部周辺の消波ブロックに付着する生物への影響監視として、下記に着目した調査を行う。
 ・計画路線付近の消波ブロックにおける、生息・生育環境と生息・生育状況

調査目的	調査の位置づけ	調査箇所	底生生物調査
			付着生物調査
計画路線付近の消波ブロックに付着する生物の生息・生育環境と生息・生育状況の変化	直接的な影響を把握	BP-1	○

- 目視観測（ベルトトランセクト法）
50cm枠を用いて、上から順番に目視観測（生物、海藻の被度、生物の量5段階等）する。
- 定量採取（坪刈り）
それぞれの調査地点において、潮間帯上部(高潮帯)、潮間帯中部(中潮帯)、潮間帯下部(低潮帯)の3層に33cm枠のコドラートを置き、その中の付着生物を剥ぎ取ることにより採取する。採取した試料は、5%程度の中性ホルマリンで固定後、分析室に持ち帰り、動物、植物のそれぞれについて、出現種の同定、個体数、湿重量の測定を行う。

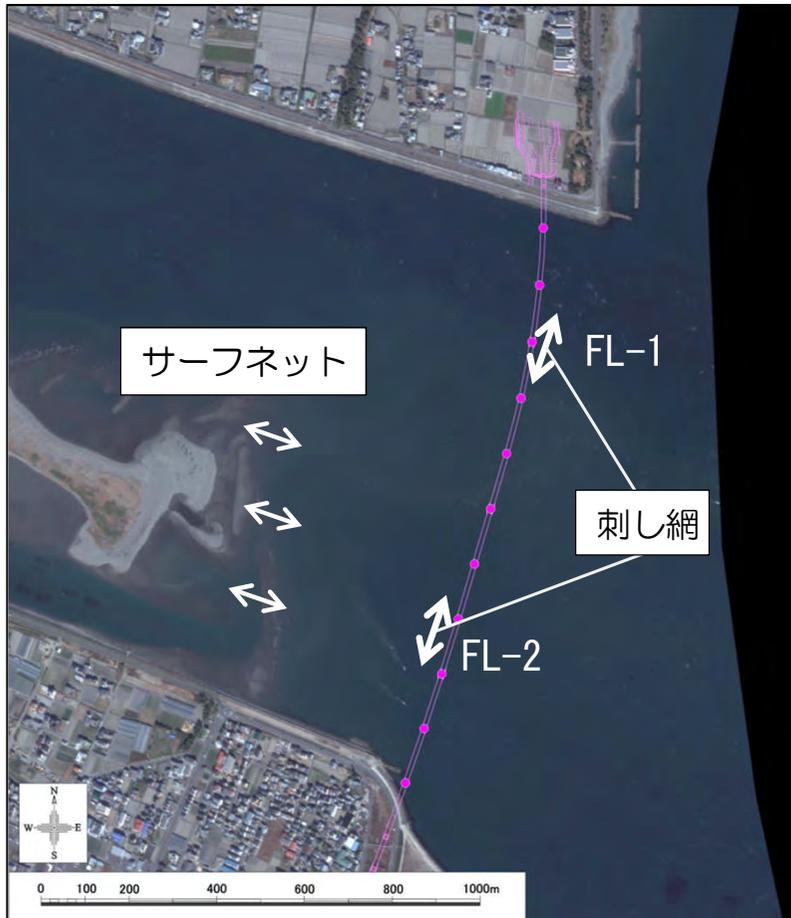
■5-12 魚類調査

- 橋梁の存在により懸念される、魚類の出現状況の影響監視として、下記に着目した調査を行う。
 - 橋脚の存在による魚類の出現状況の変化

- 刺し網：吉野川渡河部付近の左岸側みお筋と中央部から右岸側の浅場の2箇所を実施。
- サーフネット：底生生物調査の潮間帯定量調査と同様に、吉野川河口干潟の東側において任意の3地点で実施。

調査目的	調査の位置づけ	調査箇所	魚類調査	
			刺し網※1	サーフネット※2
橋脚の存在による魚類の出現状況の変化	直接的な影響把握	計画路線上：FL-1,2	○	—
	自然変動の把握	河口干潟の東側で3箇所	—	○

※1：刺し網(一枚網)は、夕方に設置し、翌日の朝に回収する。
 ※2：サーフネットは上げ潮と下げ潮でそれぞれ実施する。
