4. 環境モニタリング調査の結果報告 (平成27年11月～令和3年5月)

■4-2 下部工の環境モニタリング調査に関する補足

4-4 地形調査 ～令和元年6月以降の地形変化～

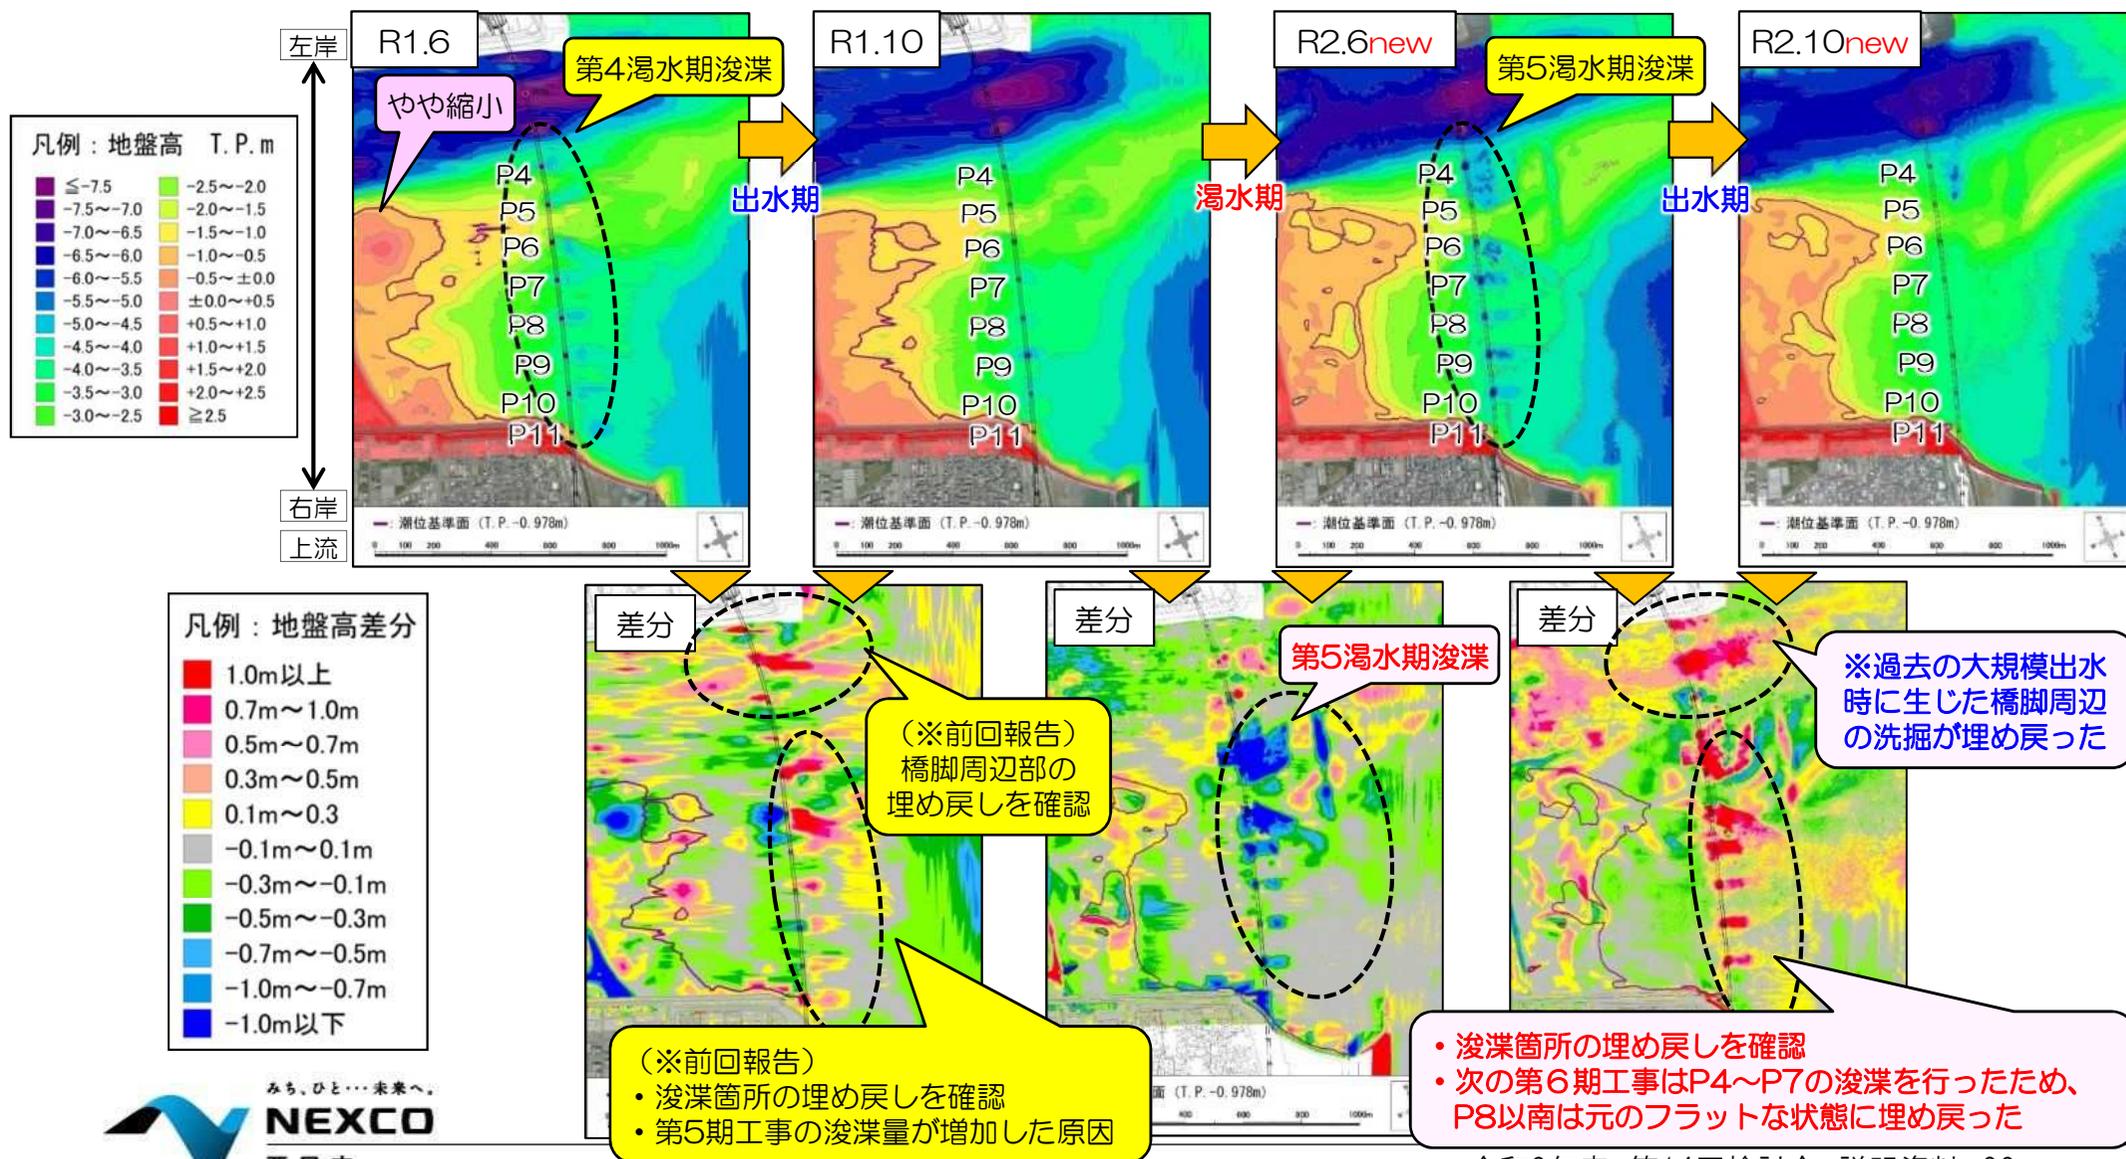
- 第5期工事では、出水で工事箇所周辺が埋め戻されたため浚渫範囲が広がった（下図R1.10→R2.6）。
- R2.10時点で、P1～P3の橋脚周辺部の洗掘箇所と、工事が終わったP7～P11の浚渫箇所の埋め戻しを確認した。

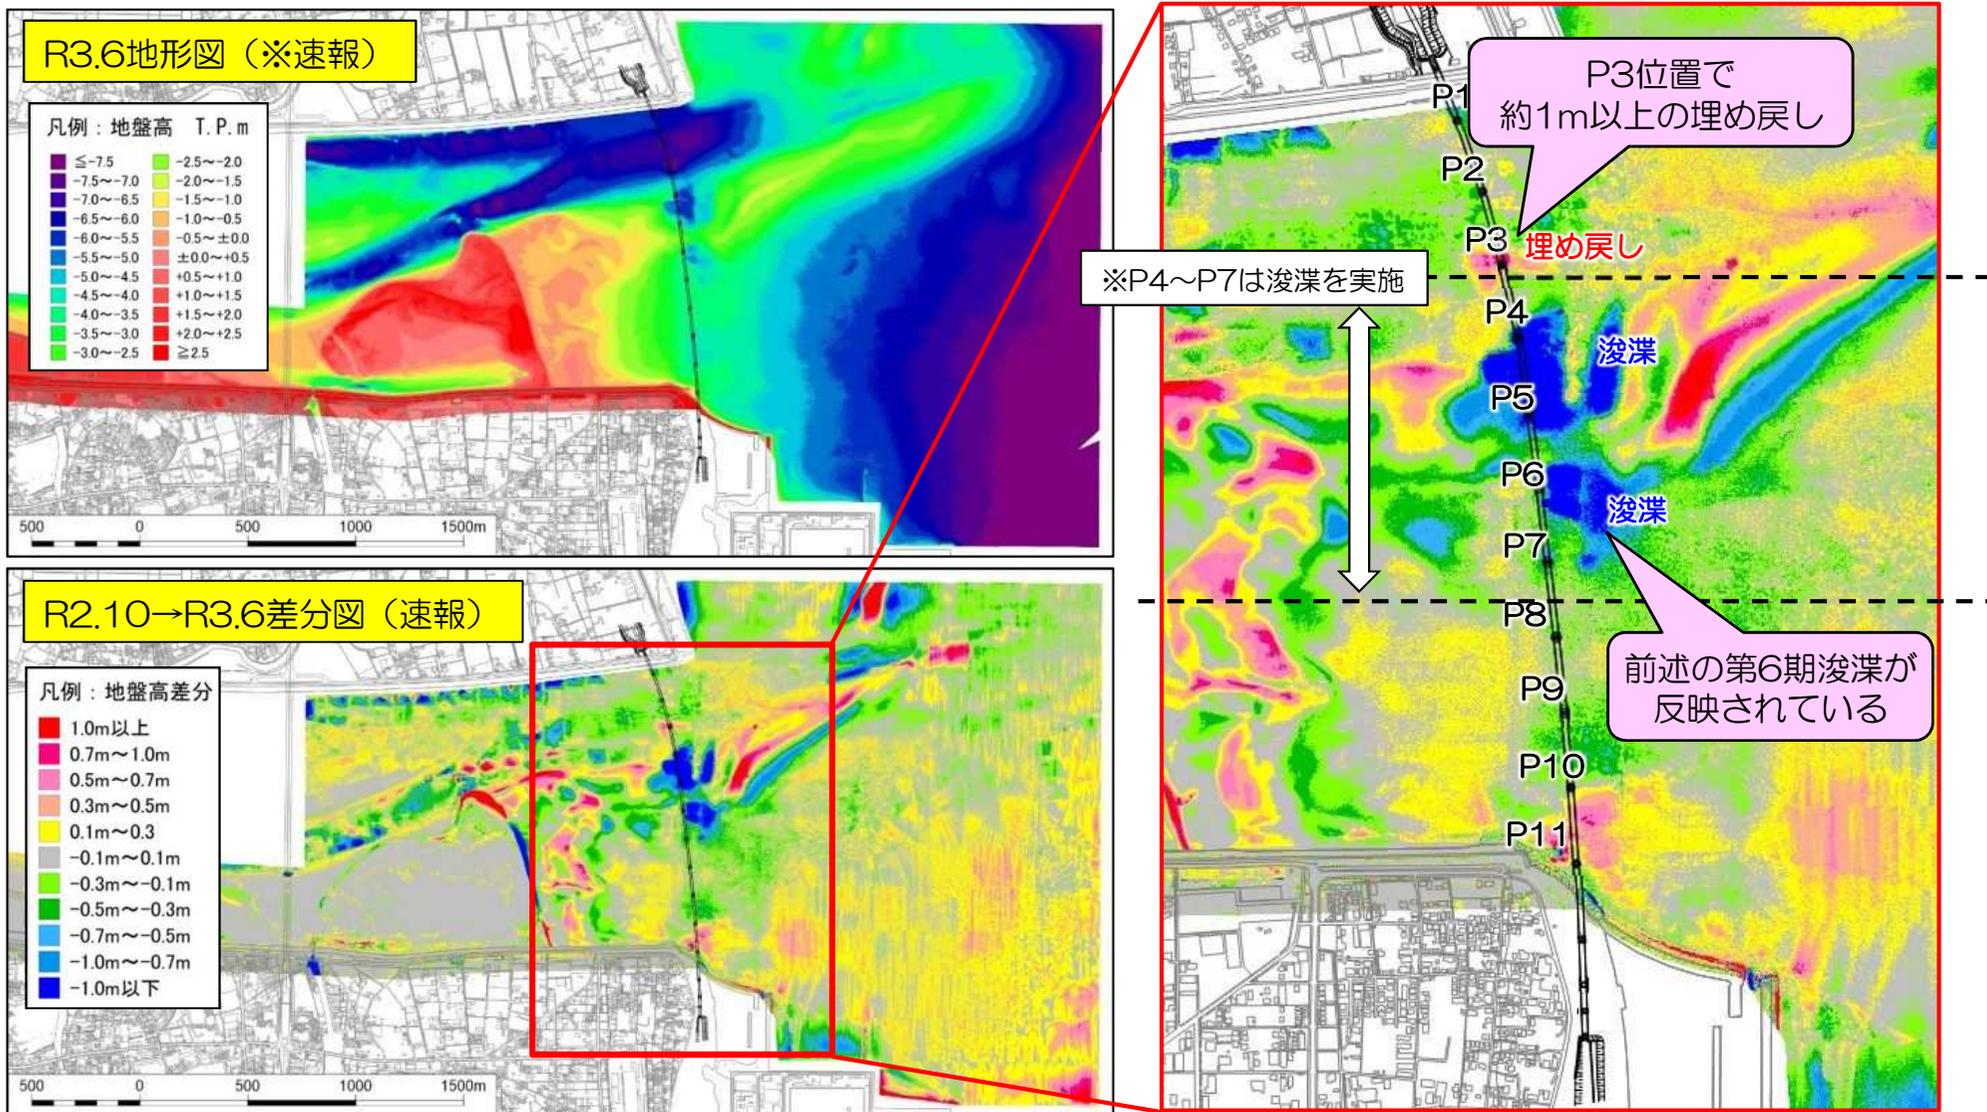
■ 4-5 地形調査 ～令和3年6月の地形(速報)～

速報として令和3年6月の地形調査結果を示す。P3周辺では湧水期に約1mの埋め戻しが確認された。

橋脚周辺部の洗掘について、令和2年10月時点でP3以外は概ね埋め戻ったことを確認した（図中赤線）。P3周辺については平成30年の大規模出水による洗掘からやや窪んだ状態が継続しているが、前述のR3.6速報ではさらに1m以上の堆積が生じているため、現地形はさらに戻ったと考えられる。

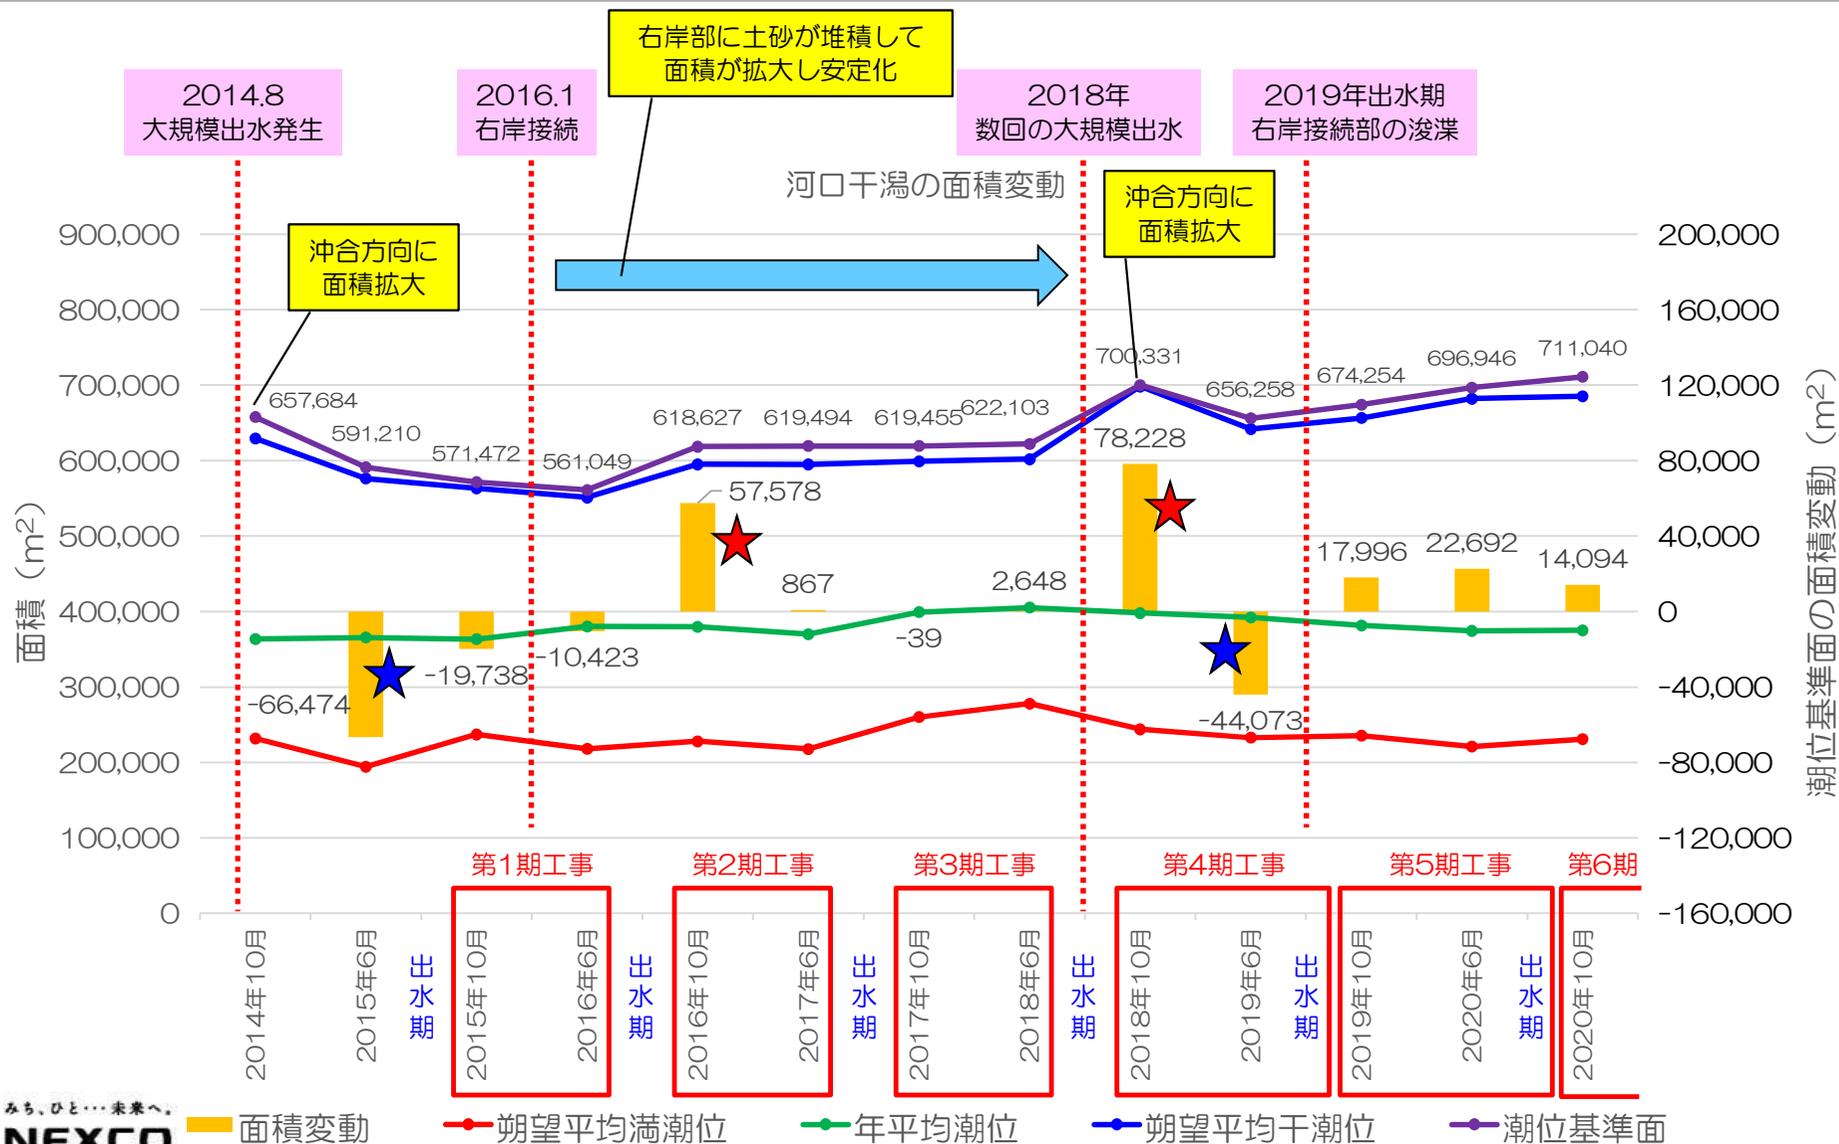
4-6 地形調査 ～河口干潟の面積変動～

河口干潟の面積は、徐々に拡大する傾向にあり、R2.10は過去最大の面積になっている。突発的な変動として河口干潟は大規模出水が生じた際に一時的に面積が拡大（★）するものの、その後の濁水期に面積が減少（★）して戻る傾向にある。

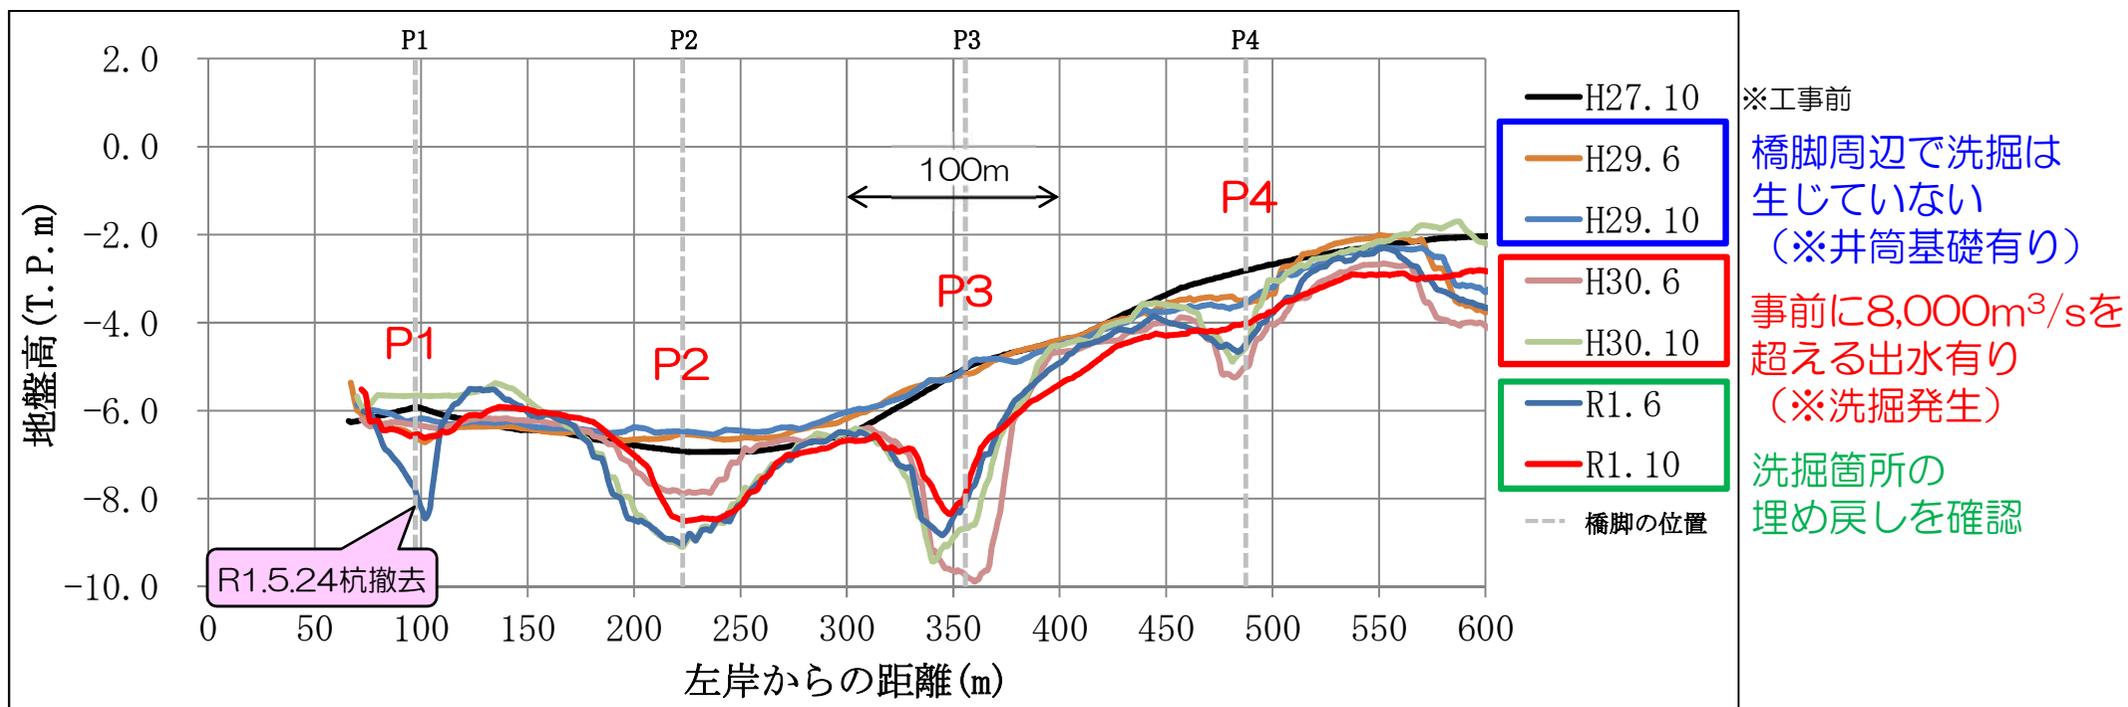
■ 4-7 地形調査 ～橋脚周辺部の河床洗掘について～

- 橋脚周辺部の洗掘は大規模出水のときのみ生じ、通年で生じる出水程度では左岸みお筋の橋脚周辺で洗掘は生じず、基本的に埋め戻される。
- 平成27年11月の工事着手以降、ピーク流量が $8,000\text{m}^3/\text{s}$ を超える出水は、平成29年10月と、平成30年7月、10月の3回のみであり、その影響による橋脚周辺部の洗掘が確認された。ただし、大規模な出水が生じた場合は橋脚周辺や浚渫範囲だけでなく、吉野川河口全体が大きく変化している(自然のゆらぎ)。
- 特に、令和元年東日本台風の強烈なうねりによる埋め戻し、河口テラスへの堆積は著しい結果であった。
- 平成30年の大規模出水(西日本豪雨災害)以降は、堆積が進んで洗掘前の状況に戻りつつあることが確認された。

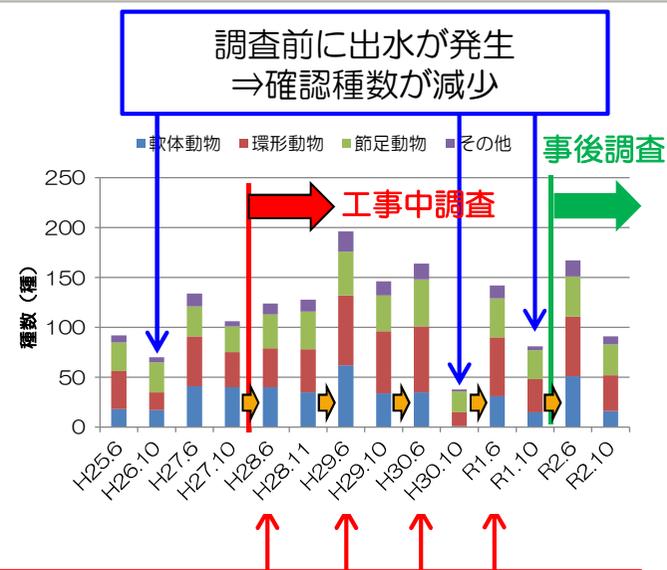
潮下帯定量調査（底生生物）の結果を示す。これまでの調査にて**全413種（重要種は33種）**を確認した。平成30年10月に大規模出水で一時的に激減したが、令和2年度の調査では6月に167種、10月に91種が確認された。過去の傾向を見ると、**工事中・事後に種数の減少は無く、出水後の調査で種数が少なくなる**ことが確認された。

・工事後の6月に種数の減少は無い
・R2.6からの事後調査でも減少は無い

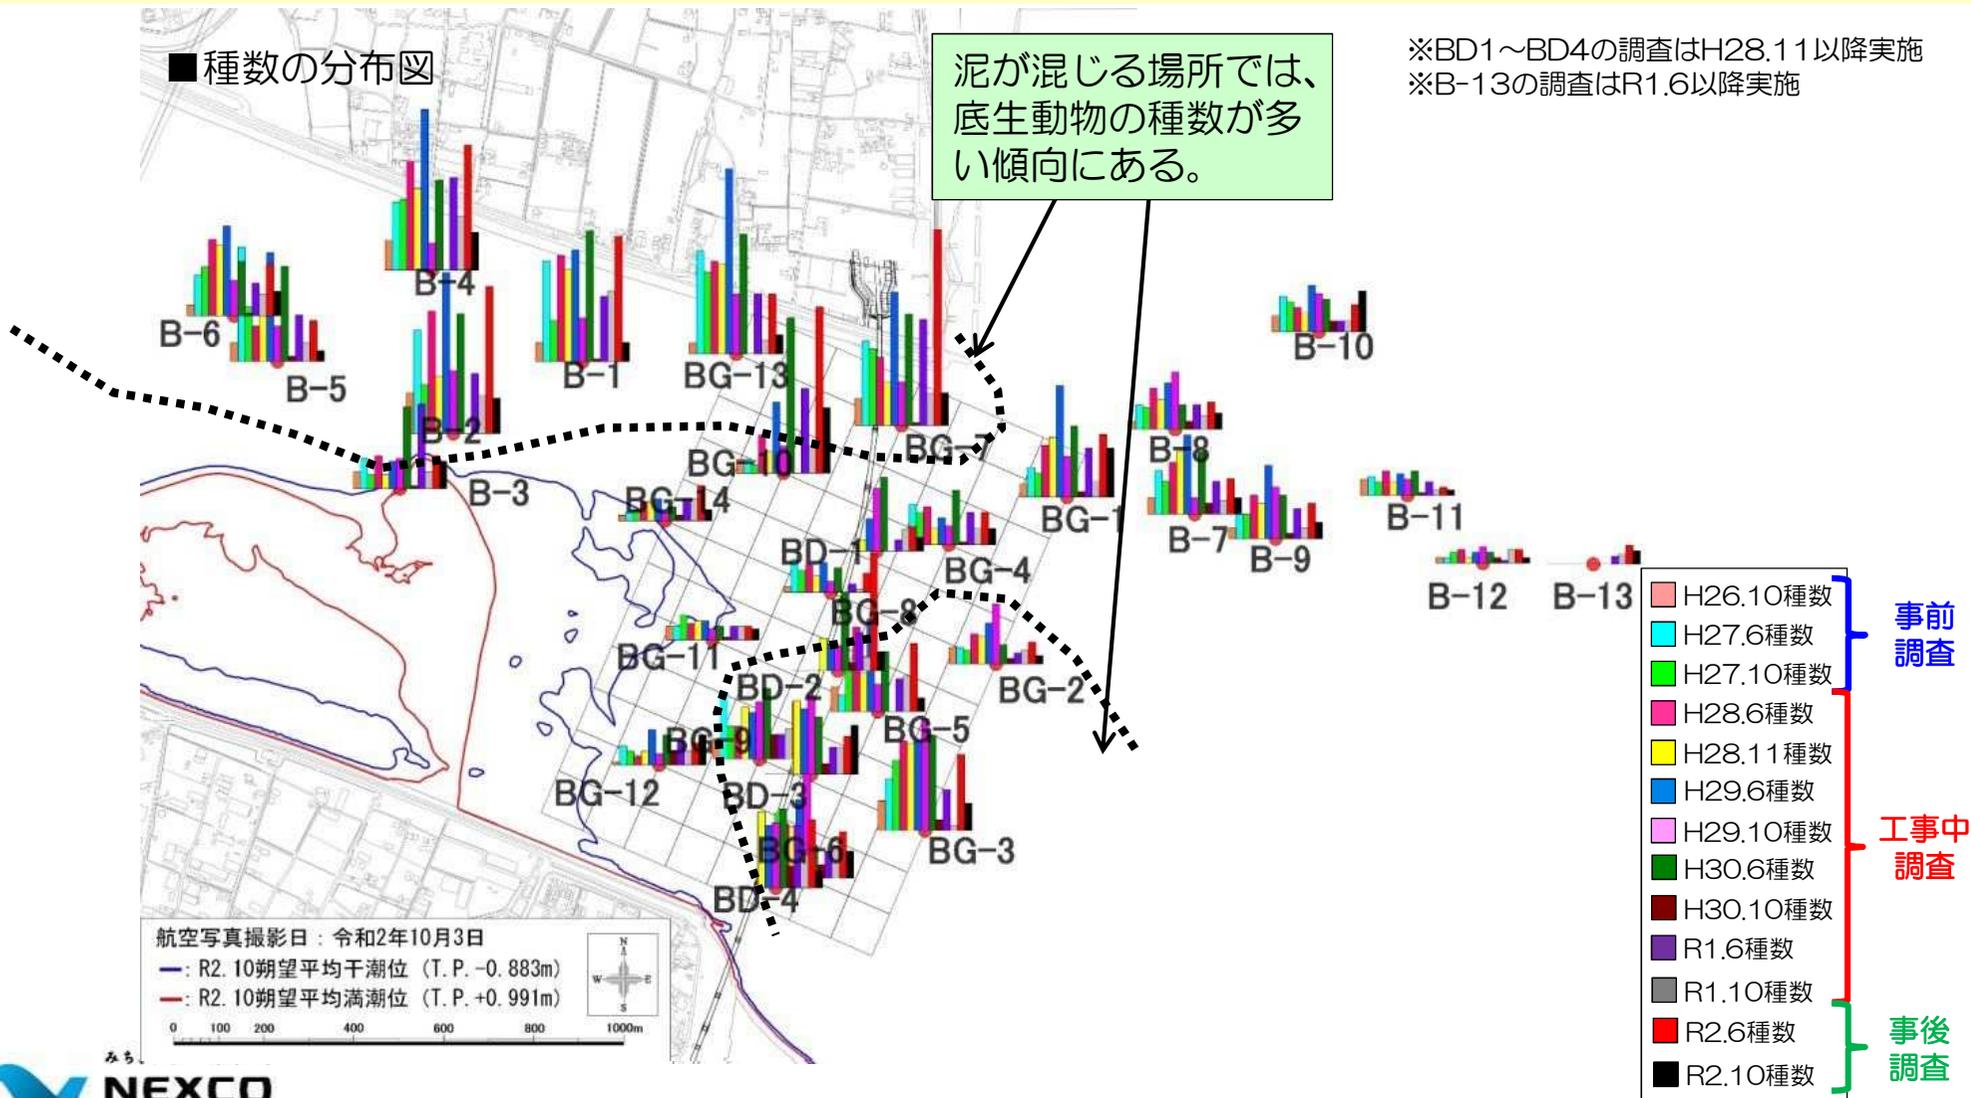
■種数の分布図

スライドの図は各地点の種数の変遷を示している。**泥が多い地点では種数が多くなる傾向があり、種数、個体数に関しては出水後に減少しているが、工事により減少する傾向は認められない。**また、湿重量に関しては捕獲した種のサイズや個体数によって変化が大きい減少する傾向は見られない。**(※個体数と湿重量に関しては参考資料のP47～P52を参照)**

泥が混じる場所では、底生動物の種数が多い傾向にある。

※BD1～BD4の調査はH28.11以降実施
※B-13の調査はR1.6以降実施

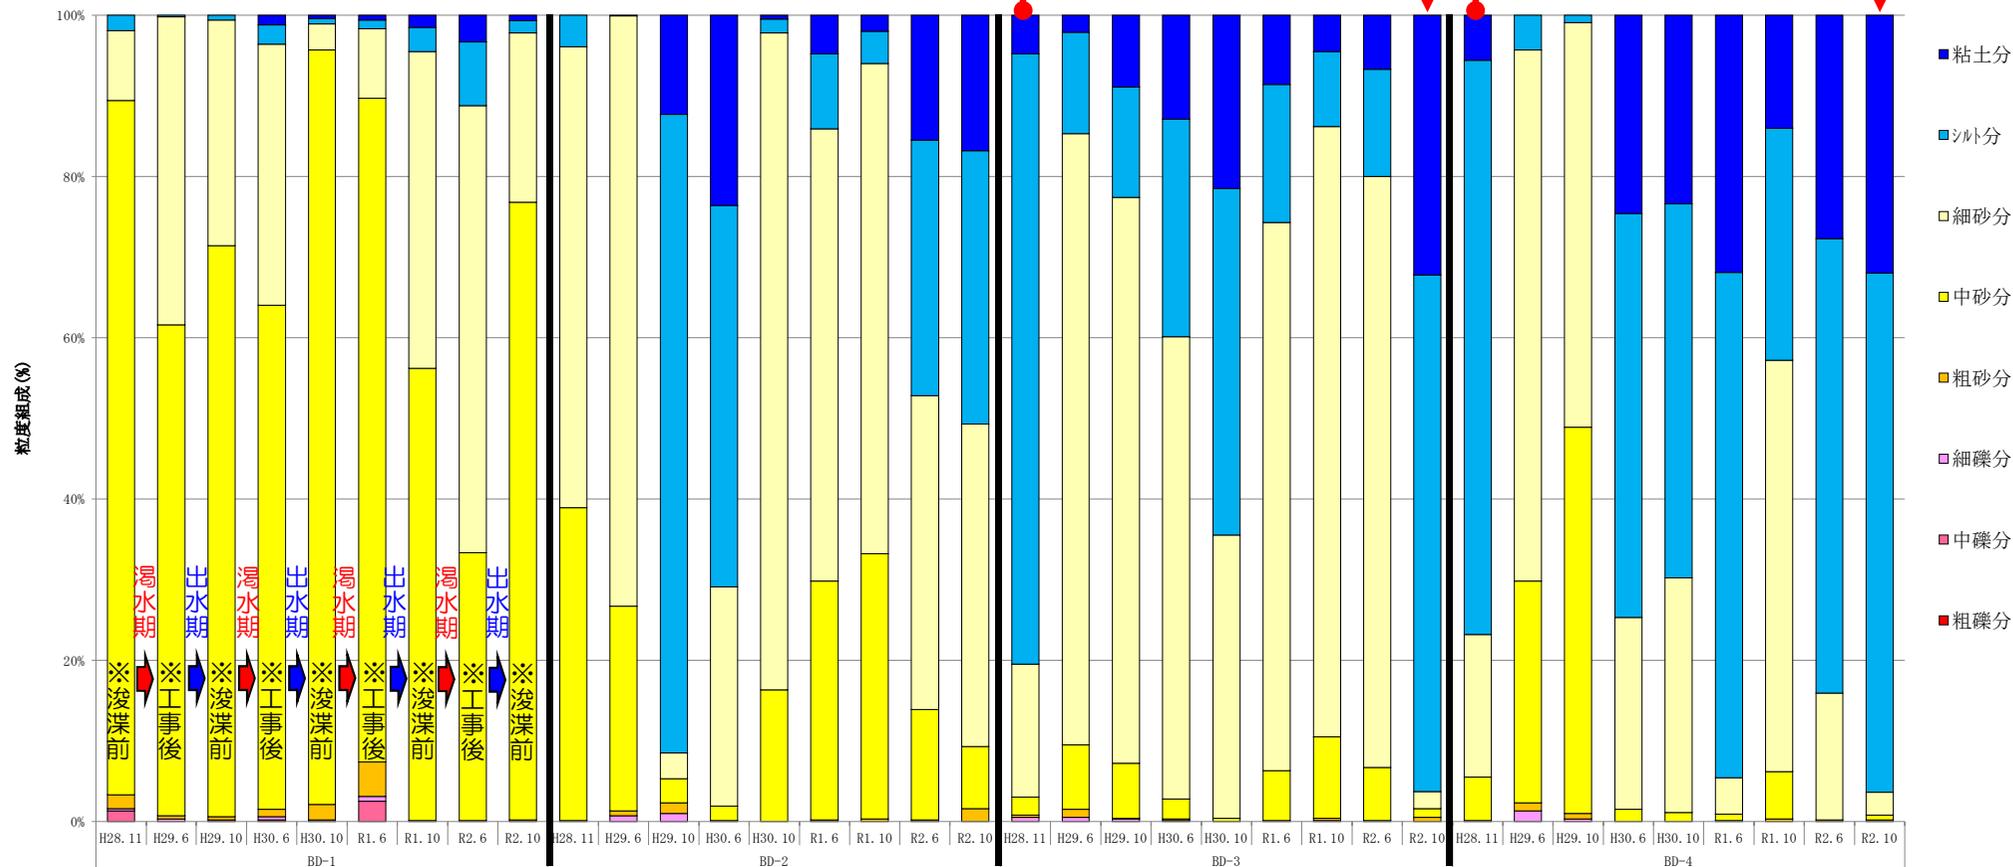
■ 地点BD-1～BD-4の底質経年変化グラフ

浚渫箇所での底質の変化について、尾根筋のBD-1は浚渫しても底質に変化は無いものの、その他の地点では底質が一時的に変化し、また元の底質に戻っていく傾向が確認された。

• BD-1は、底質に大きな変化がない状態である。

• BD-2は、浚渫した箇所で H29.10に泥が増えたものの、H30出水期で埋め戻された後は工事前の底質に近い状態で安定し、令和2年度は再び泥が堆積している。

• BD-3はとBD-4、現在は工事を行っていないため、元の環境に近い状態に戻ったと考えられる。底質だけでなく、地形も元のフラットな状態に戻っている。

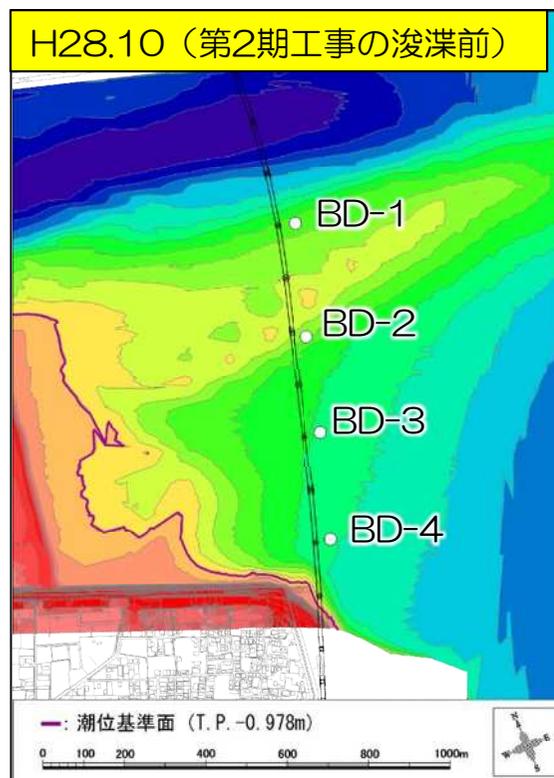
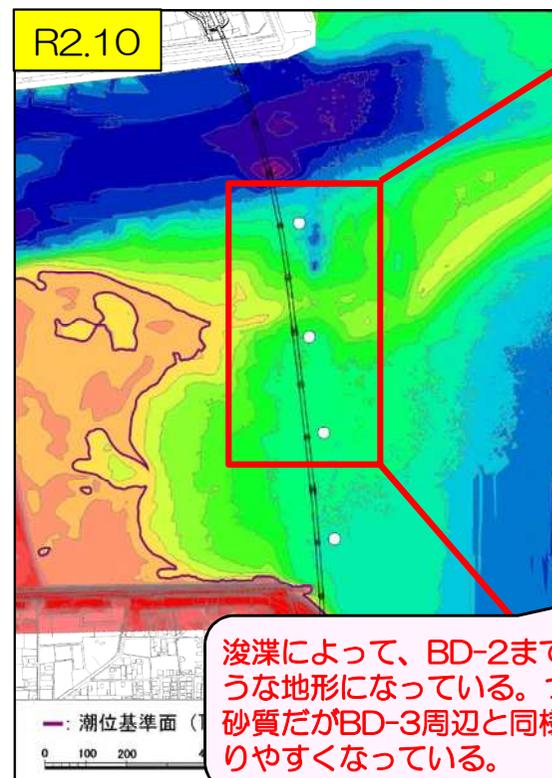
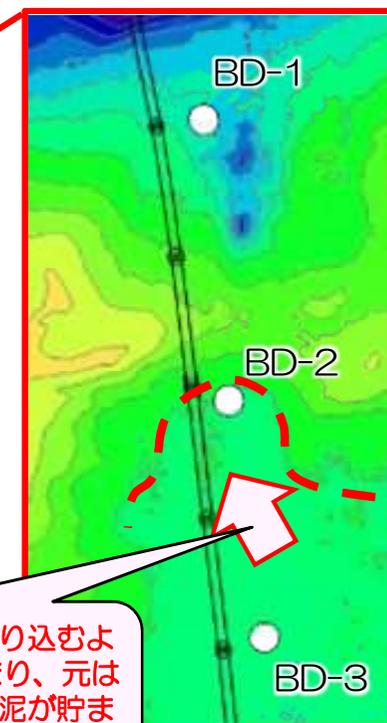
- BD-1は、浚渫を行っている場所であるが、**浚渫して地盤高を下げたとしても砂質であることから変化が無い。**また埋め戻しも激しい箇所であるため、これまでの調査結果から自然に元に戻る事が期待ができる。
- BD-2は、元々は砂質の1帯であるが、浚渫によって**沖に広がっている泥混じり砂質の1帯が入り込む形状**になっている（下図を参照）。ただし、埋め戻りやすい場所であるため、出水等で埋め戻ったときは砂質であるが、採泥時に浚渫した形状が維持されているときは、泥混じり砂質になる。
- BD-3とBD-4は泥混じり砂質の1帯であるが、浚渫によって表層の泥が減る状況になったものの、**工事が終わって元の底質環境に戻った**ことを確認した。

浚渫によって、BD-2まで入り込むような地形になっている。つまり、元は砂質だがBD-3周辺と同様に泥が貯まりやすくなっている。

以上のことから、特に工事後の変化を今後も注視する必要性が高いのはBD-1とBD-2であると考えられる。

- BD-1は、浚渫しても底質に大きな変化が起きないので**地盤高の戻りを注視**
- BD-2は、浚渫すると底質が変化するので**底質の戻りを注視**

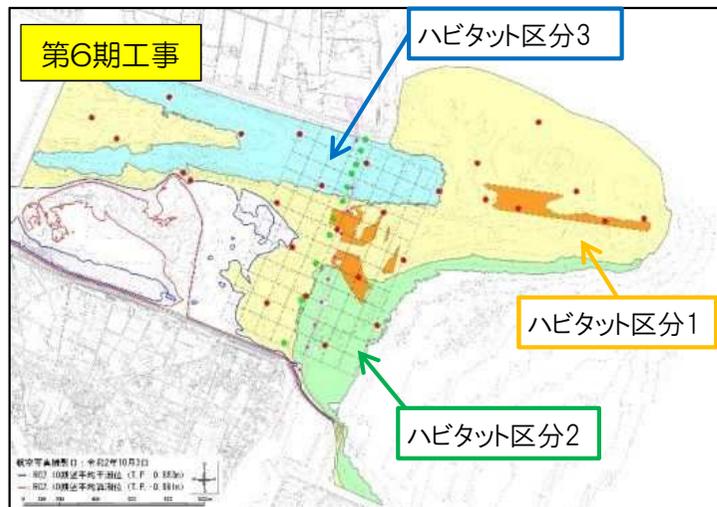
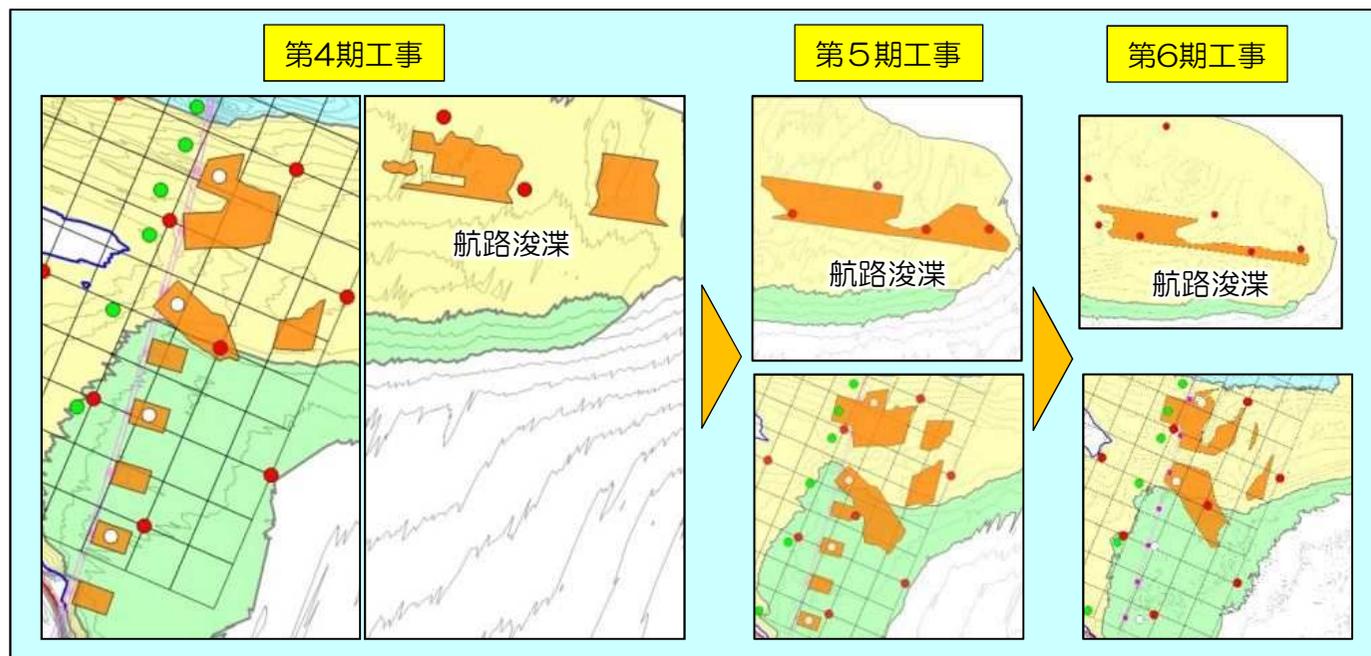
■区分1と区分2の浚渫範囲

第6期工事に実施した浚渫の影響評価を行った(ハビタット区分の検討)。検討の結果、**第6期工事の浚渫の影響値は区分2は過去最少、区分1に関しても減少した**ことが確認された。この原因は前述の通り、令和2年度濁水期の浚渫土量及び面積が橋脚の完成に伴って減少したためである。影響評価に関する具体的な検討内容については参考資料に示している。

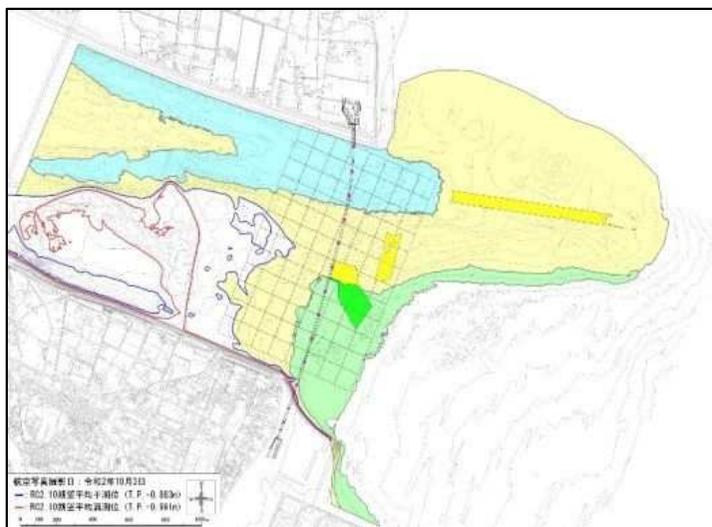
■浚渫の影響範囲

架設桁撤去に伴う浚渫について、現時点（R2.10まで）のデータから底生生物に与える予測段階の影響評価を行った。検討の結果、**浚渫による影響を受けるのは砂質で埋め戻りやすいハビタット区分1と泥まじりの砂質の状態が安定している区分2であり、その影響値もこれまでに検討してきた浚渫の影響値よりも小さい**ことを確認した。R3.10の地形調査を最後に地形調査を終えるが、**浚渫した箇所の埋め戻りについては今後の調査の中で適宜、確認していく**。

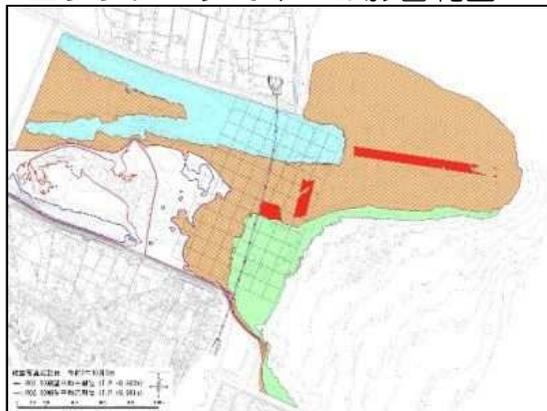
■フジノハナガイへの影響範囲

区分1、2の指標種に対しても、架設桁撤去に伴う浚渫の影響評価を行った。その結果、区分1の指標種であるフジノハナガイに対して4.0%、バカガイ、ヒサシソコエビ科に対して4.1%の影響値となった。また、区分2の指標種に対する影響値はチヨノハナガイ・シノブハネエラスピオに対して5.9%の影響値となった。**この影響値はこれまでに検討してきた浚渫の影響値よりも小さくなることを確認した。**

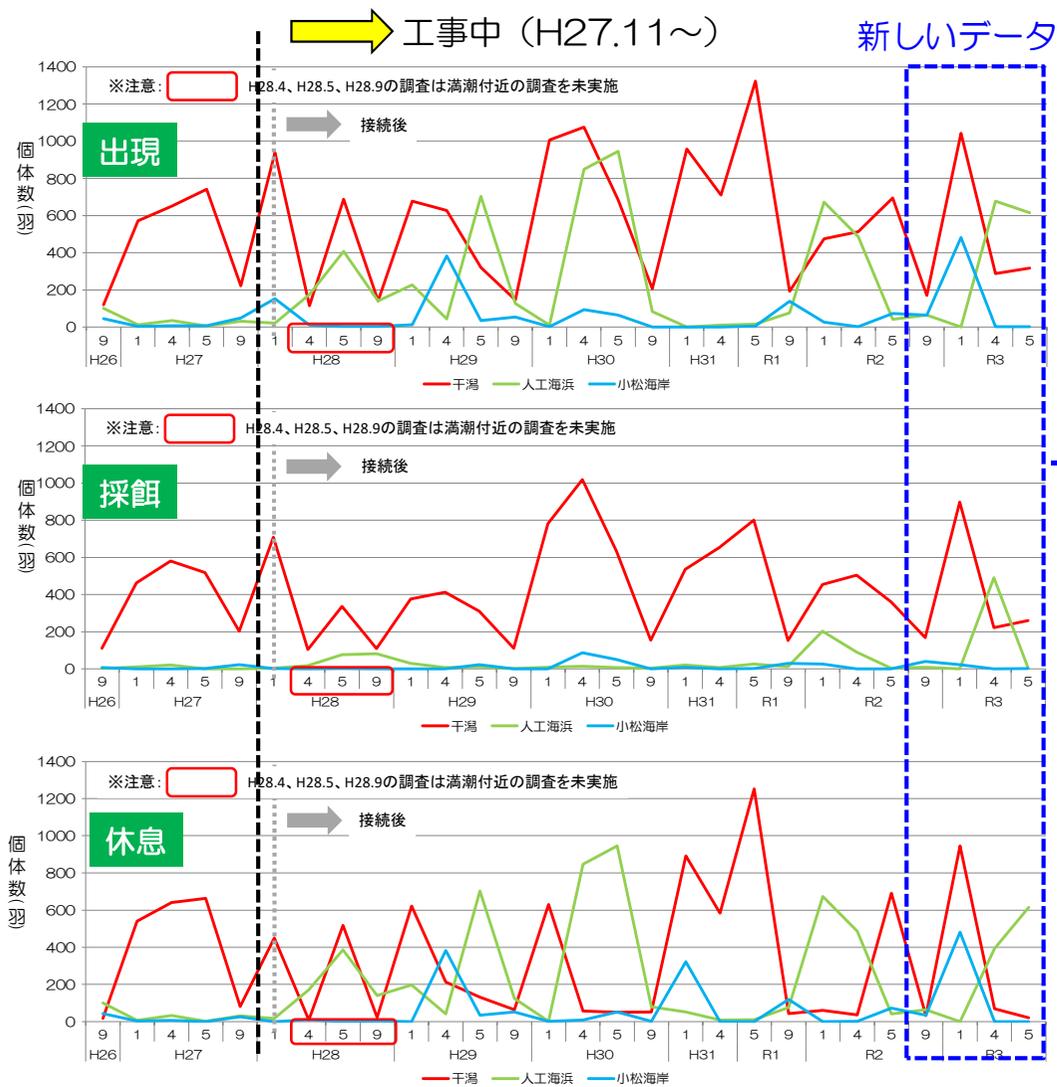
■生息個体数経年変化グラフ

吉野川河口全体に出現するシギ・チドリ類に減少は無く、継続的に出現していることが確認された。

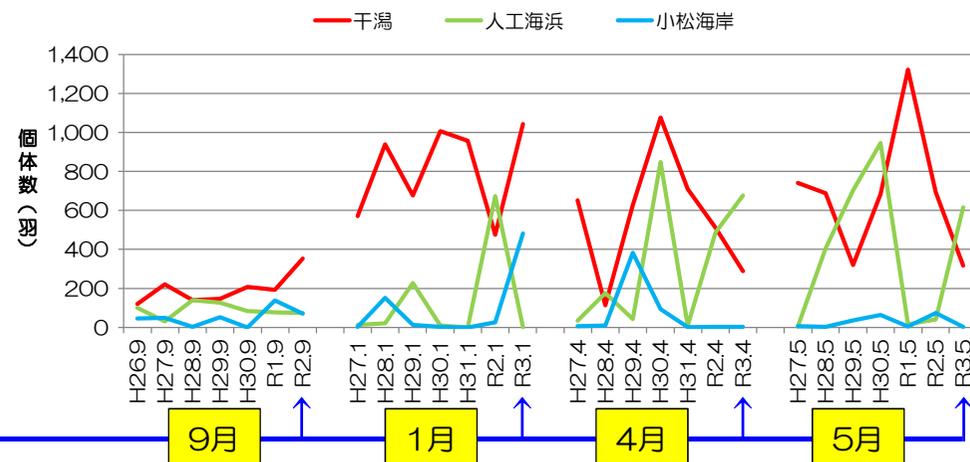
■生息個体数調査時期別変化グラフ（※出現のみ）

令和2年9月～令和3年5月のシギ・チドリ類の出現状況について、河口干潟では、

- 9月は、例年よりもやや多かった。
- 1月は、例年よりもやや多かった。
- 4月は、例年よりも少なかった。
- 5月は、例年よりも少なかった。
- ただし、4月と5月は人工海浜で例年よりも多かった。

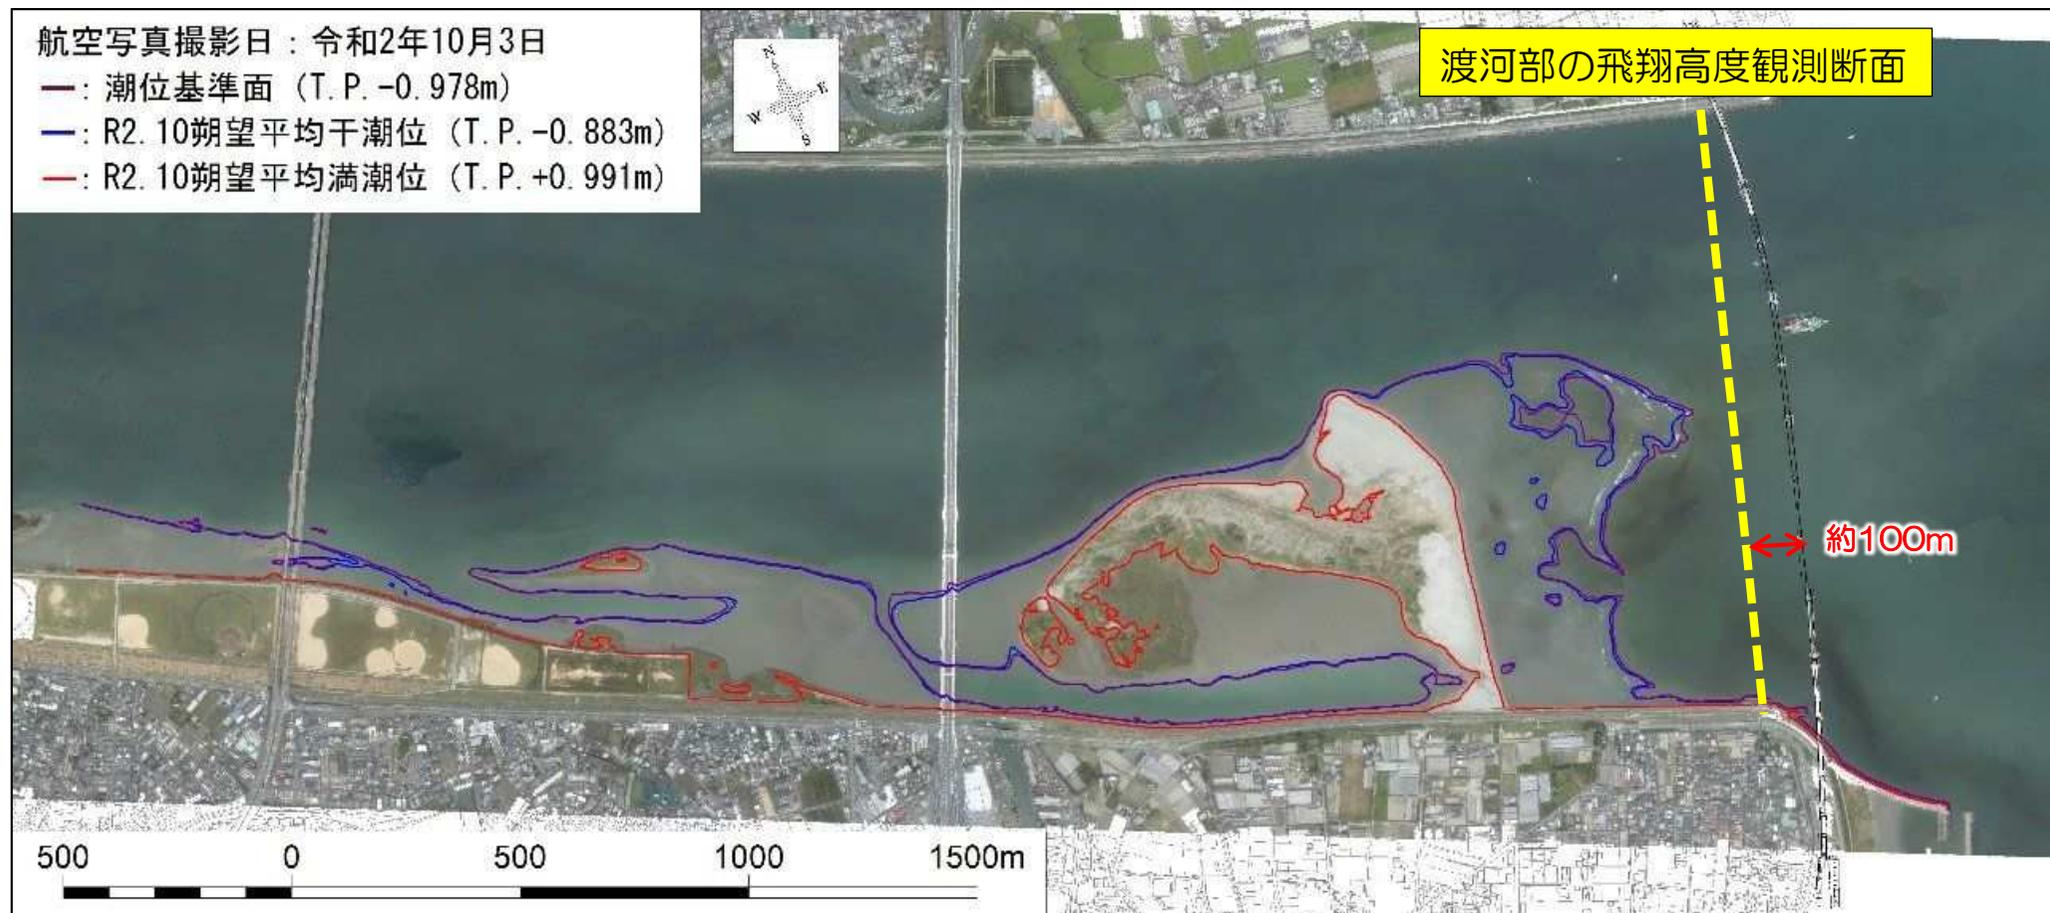
以降、飛翔状況調査結果について示す。渡河部の**飛翔高度観測断面**は下図の通りである。

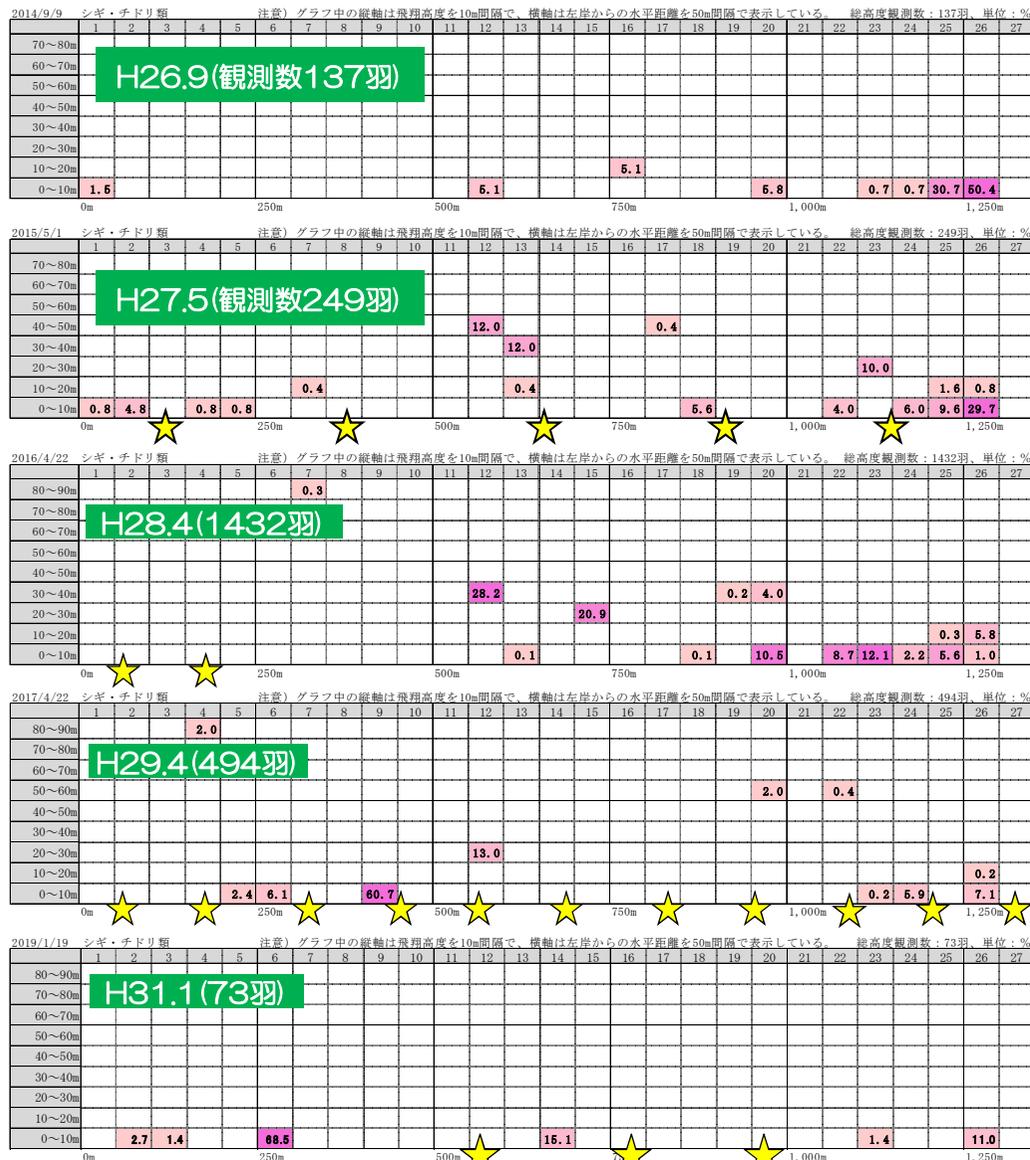
平成26年9月から開始した鳥類調査について、飛翔状況の変化に関する**要点**を以下に示す。

- **工事前**
 - 工事前は**水面際を飛翔する個体**が多かった。
 - ボーリング台船を設置に伴い、やや飛翔高度が上がる傾向が確認された。
- **工事中 (R1.5まで)**
 - 工事中に入ると、飛翔高度が上がる傾向も確認されたが、クレーンを搭載した台船が全面展開していた第二期工事では、**台船の間の水面際を飛翔する個体が多く確認**された。
 - その後、マリンピアと河口干潟の間を飛翔する個体数が減少したが、これは河口干潟にて休息と採餌を両方行い、マリンピアをねぐらとして利用しなかったためであった。
 - 平成28年の4月と5月は特異的に飛翔個体数が多かったが、これはハマシギの大群が河口干潟とマリンピアを往来する飛翔をしたためである。

吉野川渡河部での飛翔は、台船等を避けながら飛翔していることが確認された。

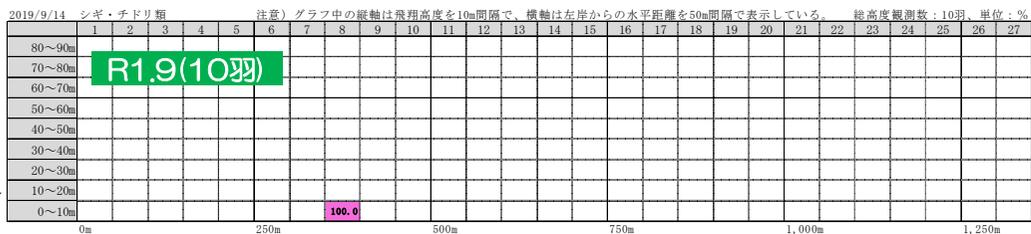
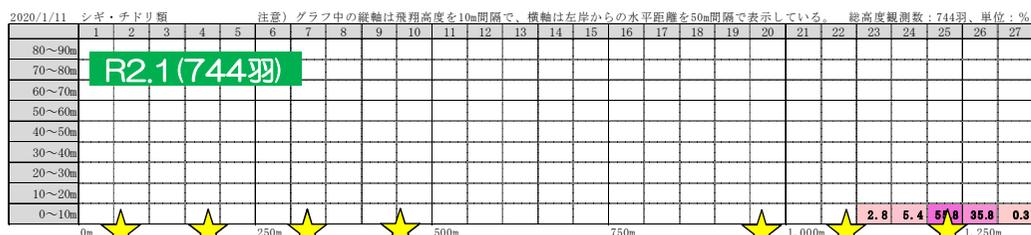
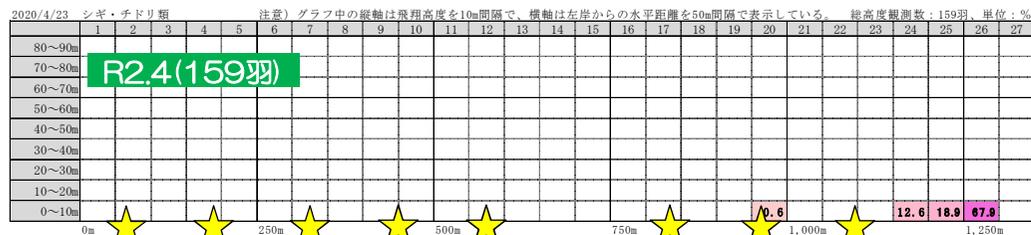
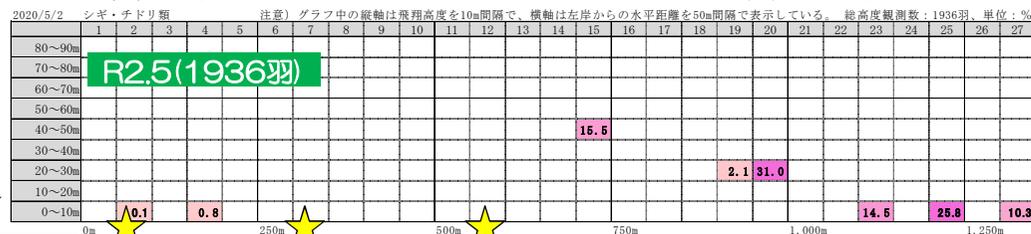
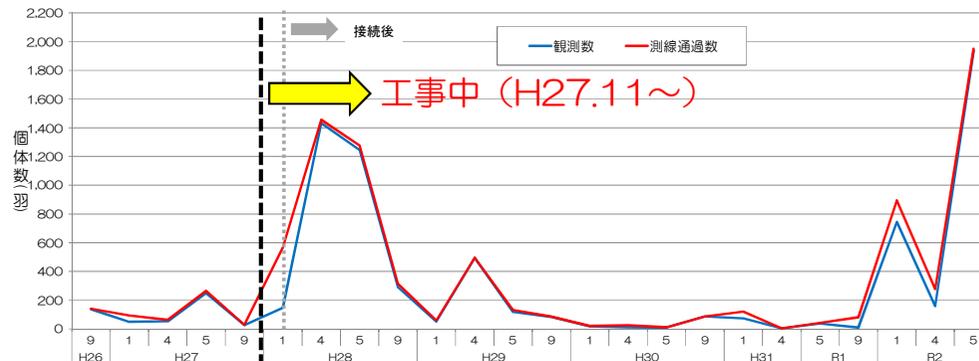
令和元年9月～令和2年5月のシギ・チドリ類の飛翔状況について、以下に示す。

- R2.1以降の調査では、右岸側の低い高度を飛翔する傾向が見られた。
- R2.1とR2.5は、例年に比べ飛翔個体が多かった。これは、ハマシギの群体が干潟とマリンピア間の採餌と休息による往來の飛翔が確認されたこと、ハヤブサの出現に伴って逃避行動したことによって飛翔個体が増えたことが確認された。
- R2.5はシギ・チドリ類が1,950羽飛翔したうち、ハマシギが1,815羽、800羽が上流方向、1,015羽が下流方向への飛翔であった。
- なお、R2.5時点では右岸側の巨大な仮設桁はP11まで前進していた。
