4. 環境モニタリング調査の結果報告 (平成27年11月～令和3年5月)

■4-2 下部工の環境モニタリング調査に関する補足

4-4 地形調査 ～令和元年6月以降の地形変化～

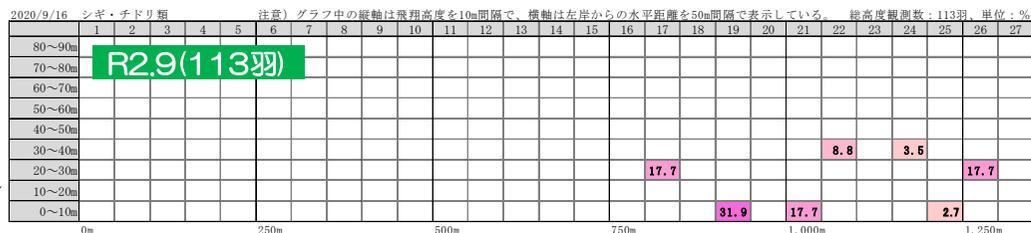
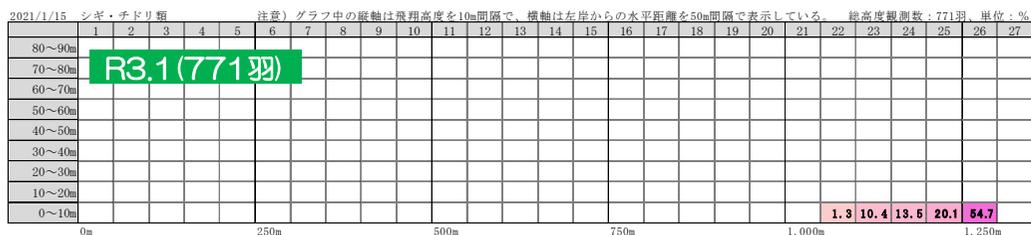
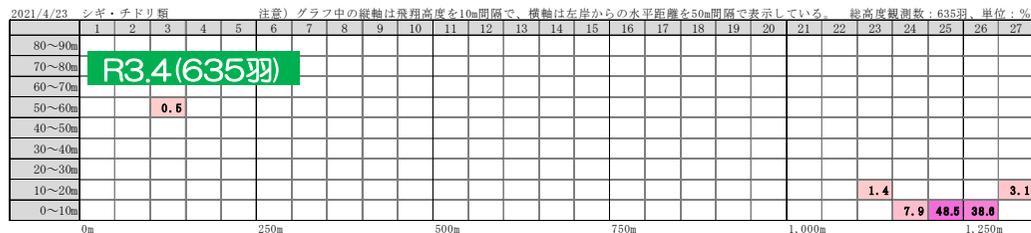
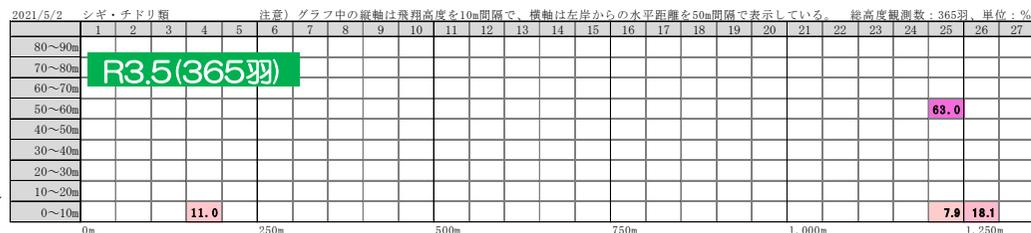
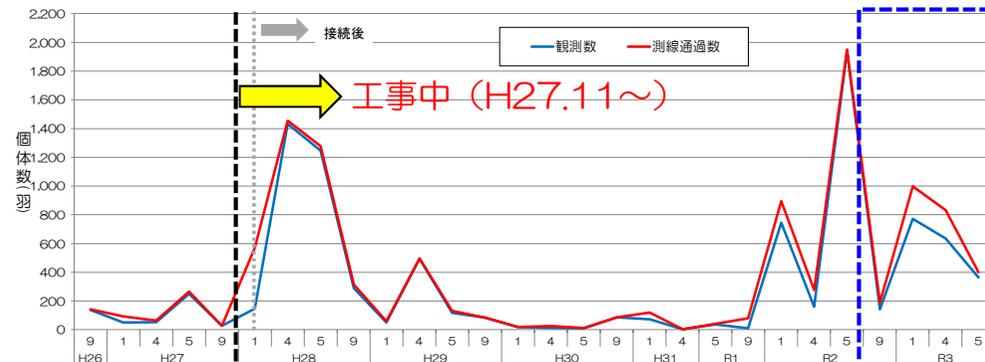
令和2年9月～令和3年5月のシギ・チドリ類の飛翔状況について、以下に示す。

- R2.9の調査では、橋脚の完成に伴って、飛翔位置が中央寄りに、飛翔高度がやや高くなった。
- R3.1とR3.4は、例年に比べ飛翔個体が多かった。これは、ハマシギの群体が干潟とマリンピア間の採餌と休息による往來の飛翔が確認されたためである。
- R3.5はR2.5に比べると飛翔数は減少したが、例年よりも飛翔数は多い結果となった。

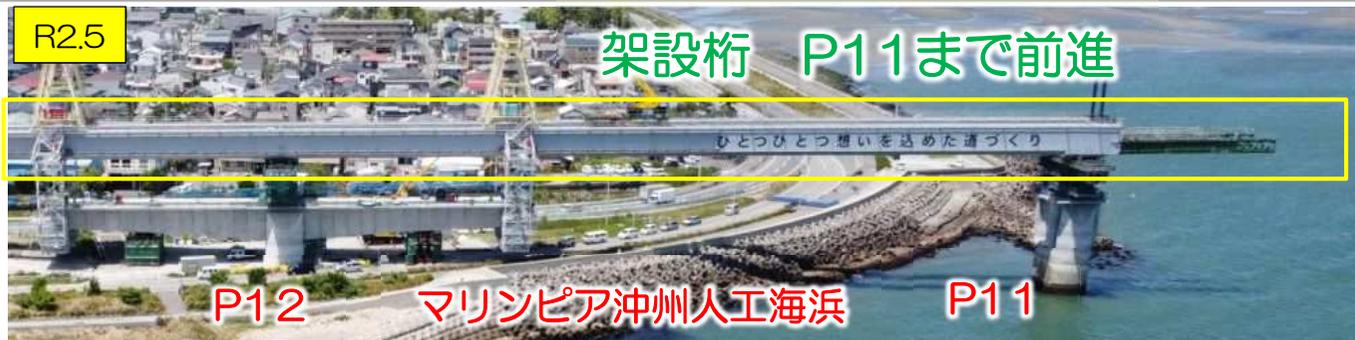
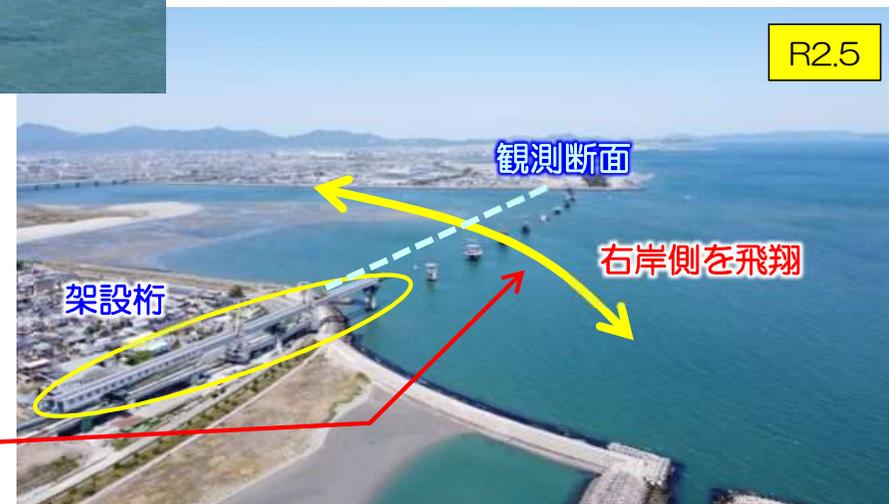
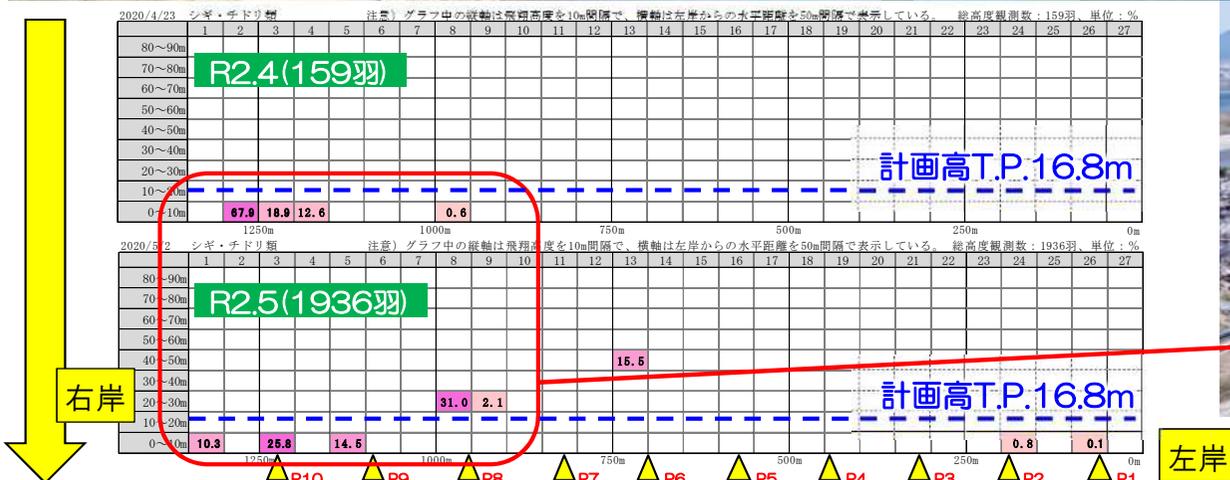
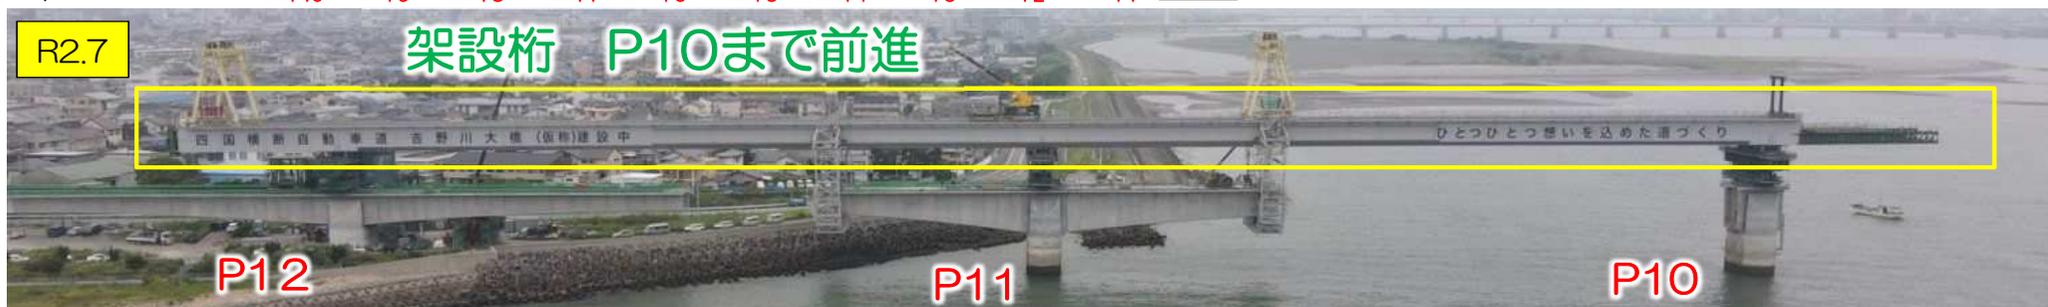
前年の第12回検討会時点では架設桁の進行がP10までであり、以降のR2.9の鳥類調査から架設桁及び橋桁の張り出し延伸に伴う飛翔の変化が顕在化してくる可能性があることまでを報告した。

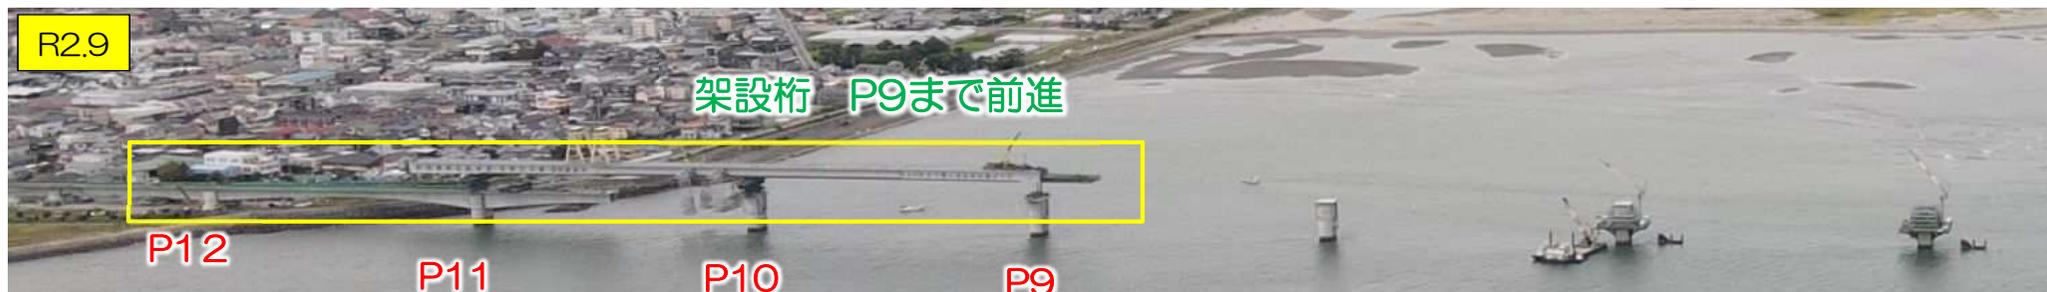
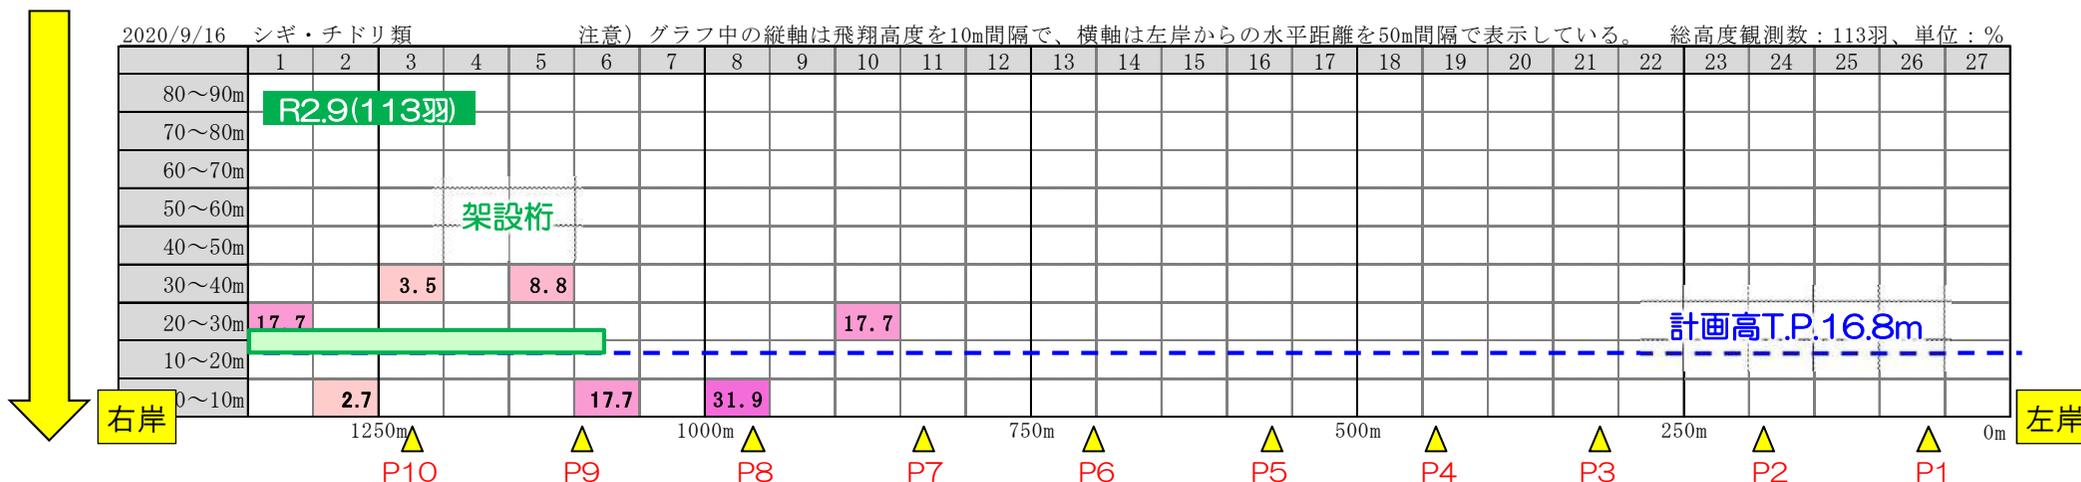
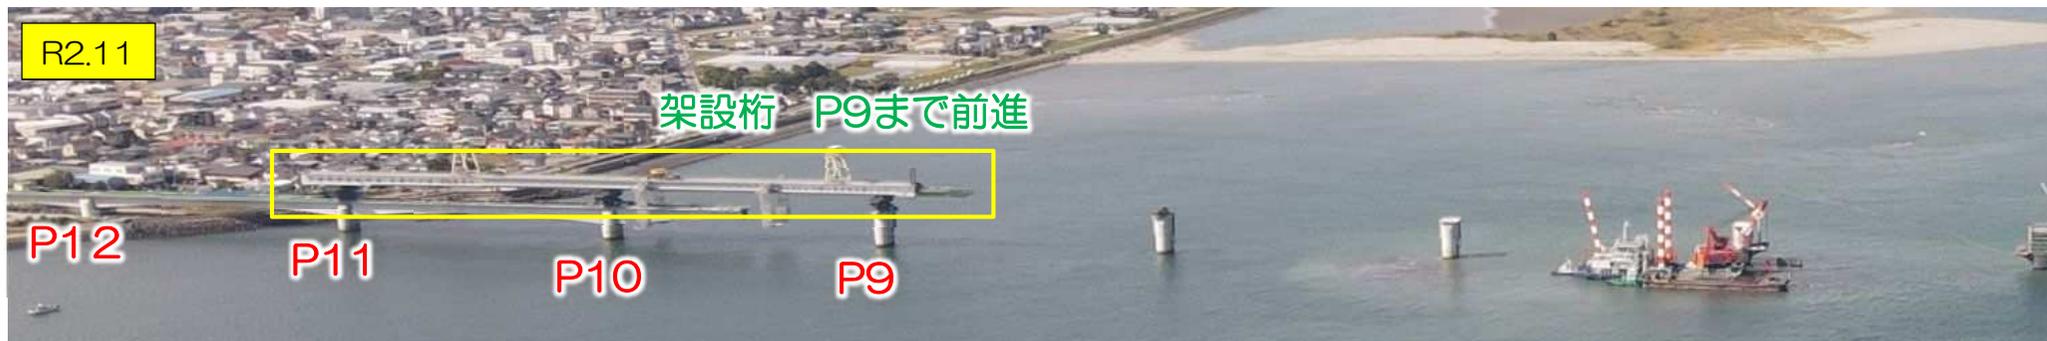
R2.9調査実施時のシギ・チドリ類の飛翔状況を以下に示す。

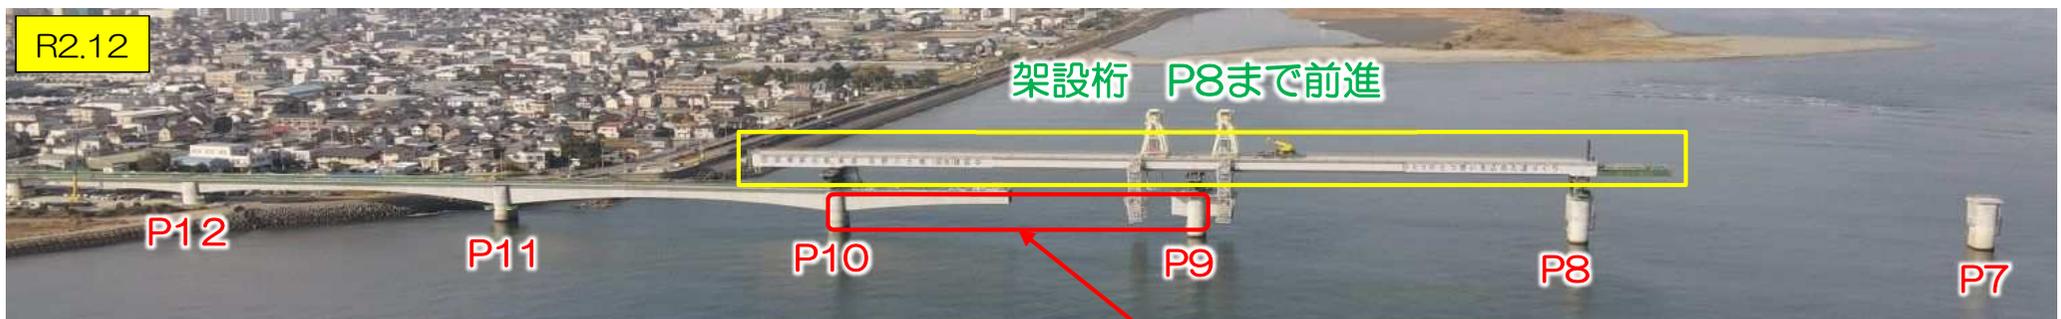
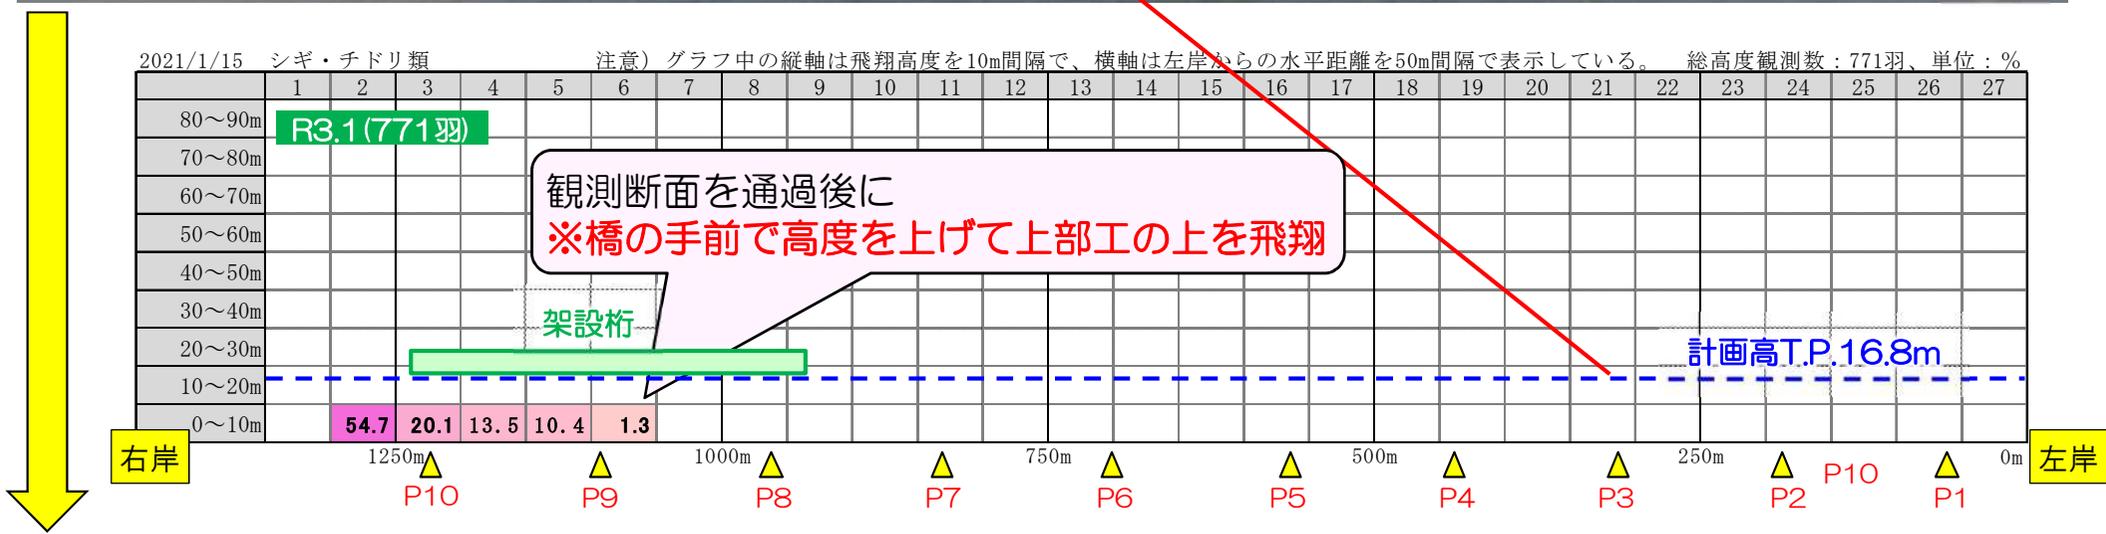
R3.1調査実施時のシギ・チドリ類の飛翔状況を以下に示す。シギ・チドリ類は771羽が観測断面（橋梁位置よりやや上流）の水面～10mを飛翔したが、**橋梁通過時は橋の手前で高度を上げて上部工の上を飛翔した。**

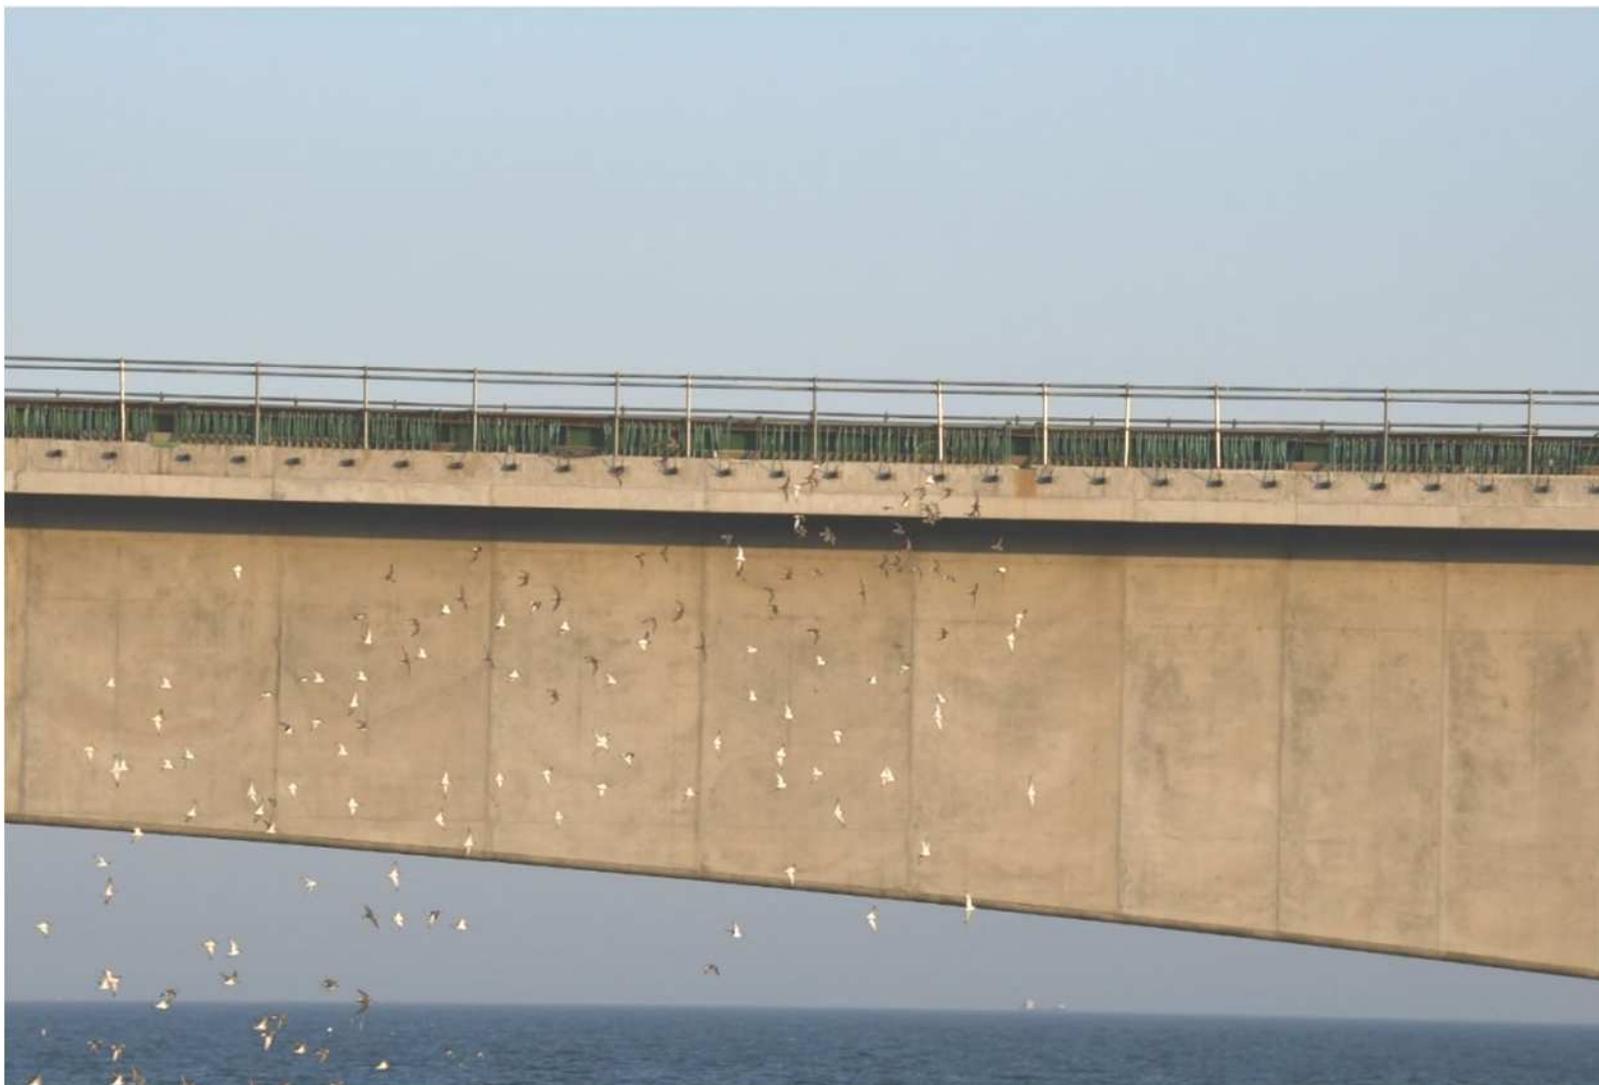
P10～P11間の橋梁の手前で飛翔高度を上げるハマシギ・ダイゼンの群れ (R3.1.15)

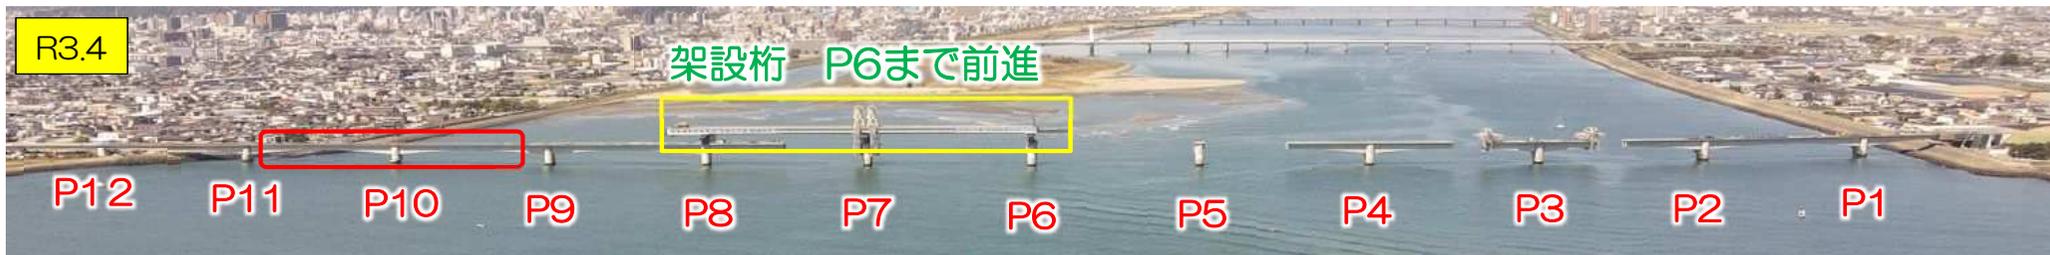
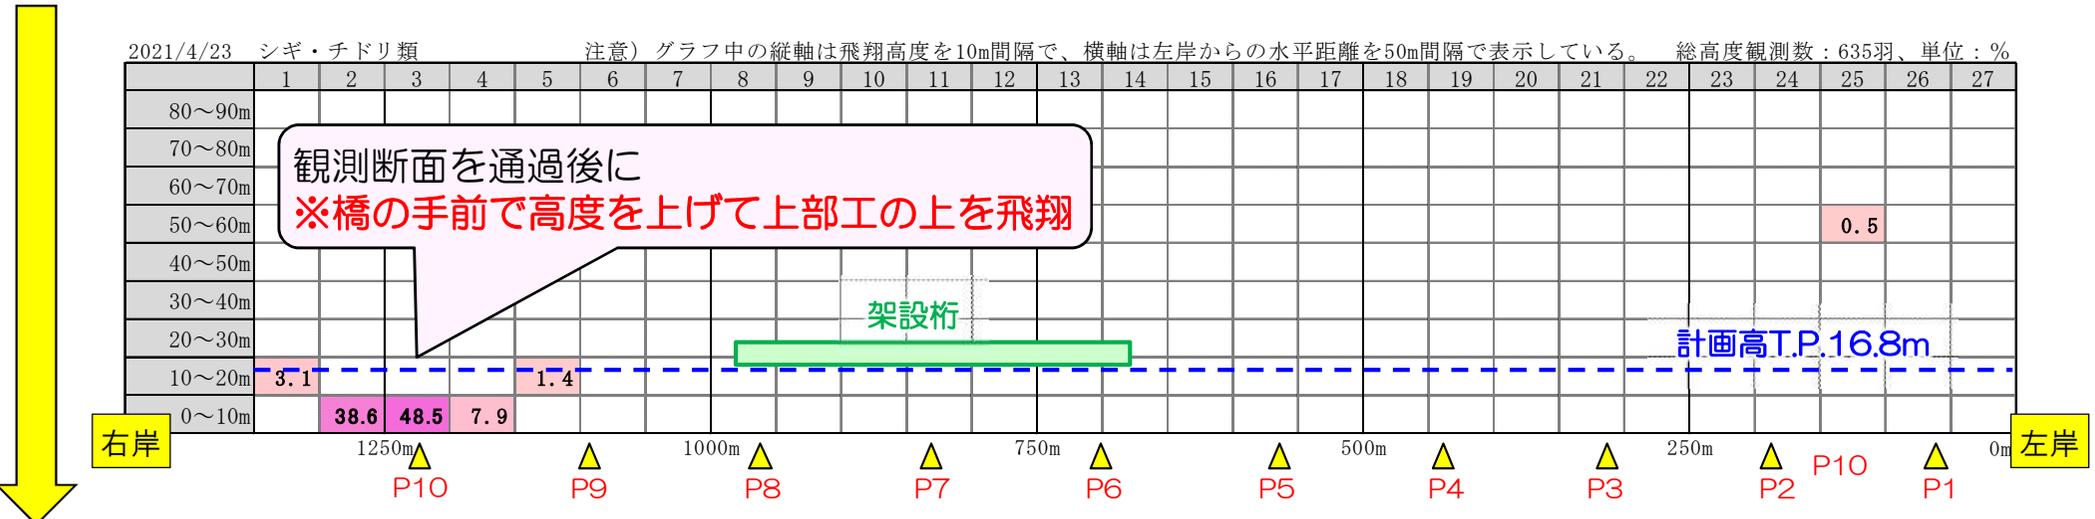
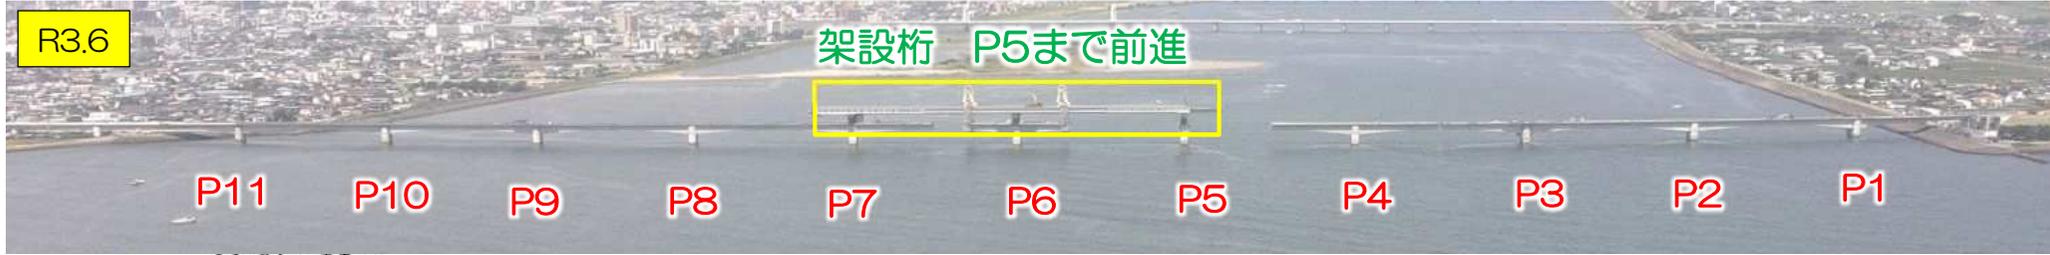
R3.4調査実施時のシギ・チドリ類の飛翔状況を以下に示す。シギ・チドリ類は635羽のうちの多くが観測断面（橋梁位置よりやや上流）の水面～20mを飛翔したが、**橋梁通過時は橋の手前で高度を上げて上部工の上を飛翔した。**

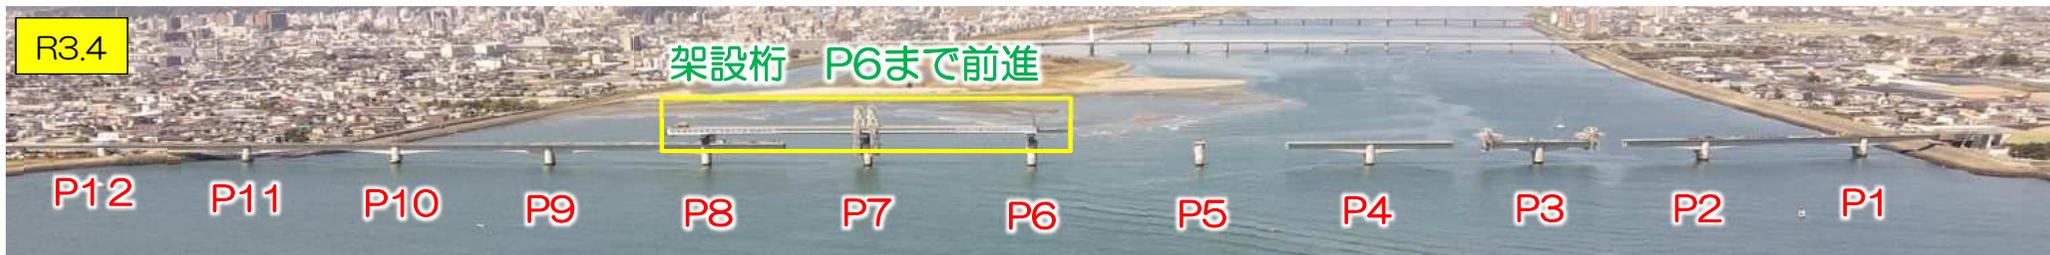
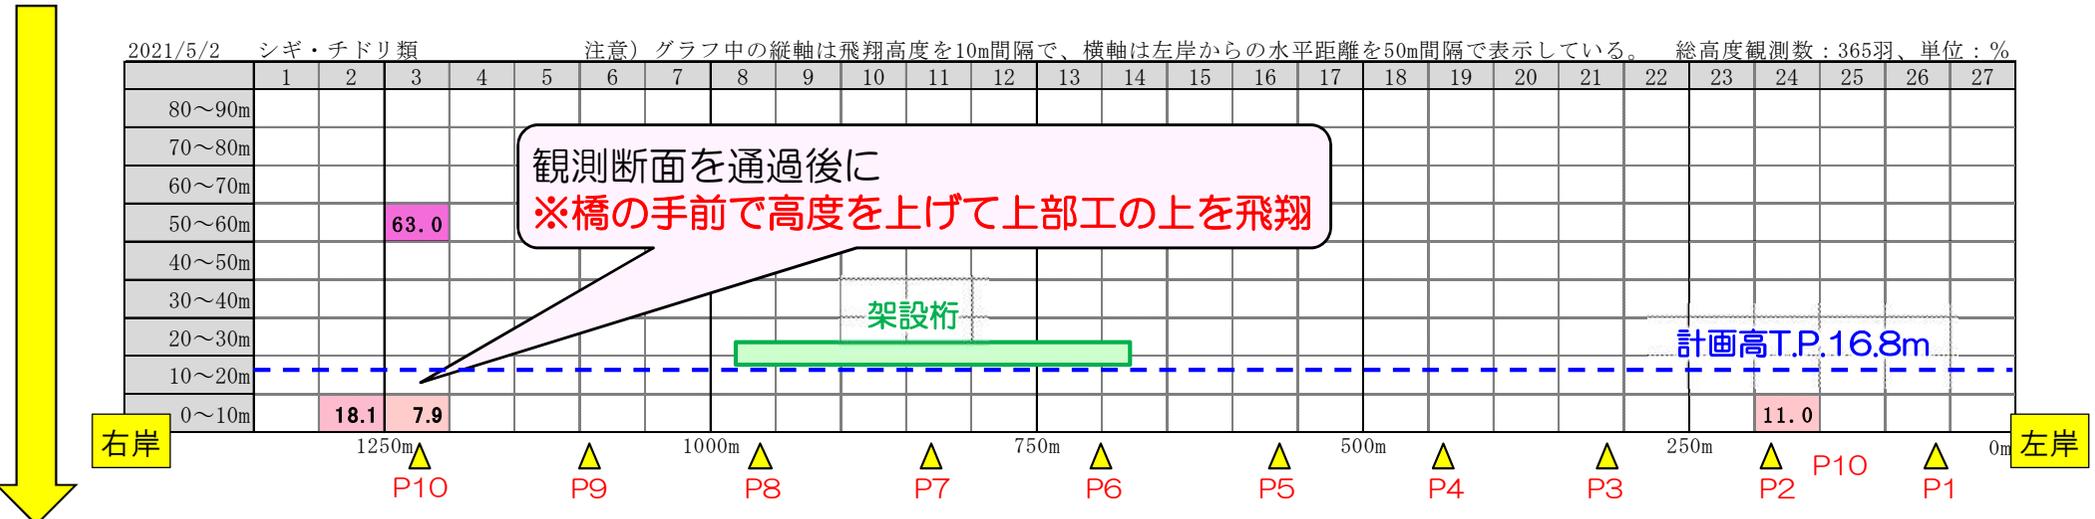
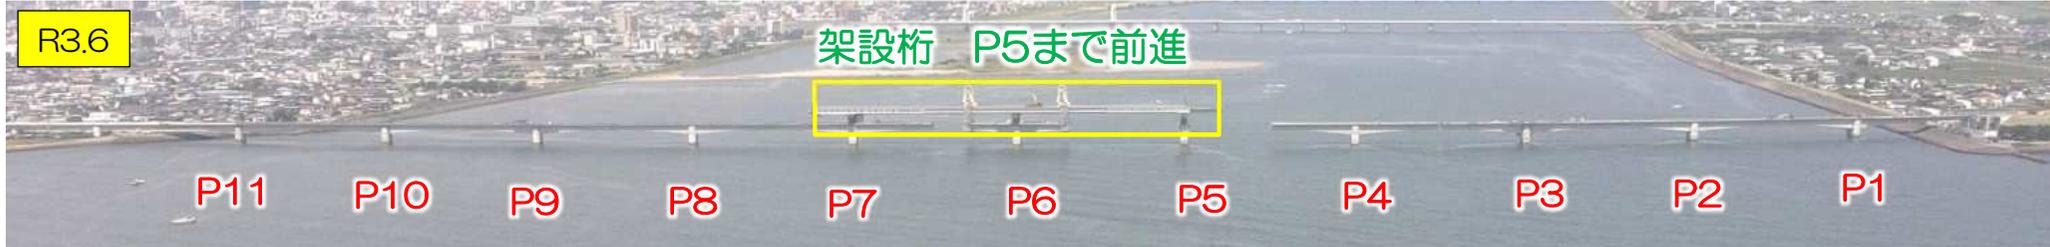
R3.4調査実施時のシギ・チドリ類の飛翔状況を以下に示す。シギ・チドリ類は365羽のうちの多くが観測断面（橋梁位置よりやや上流）の50～60mを飛翔し、水面際を飛翔した個体も橋梁通過時は橋の手前で高度を上げて上部工の上を飛翔した。

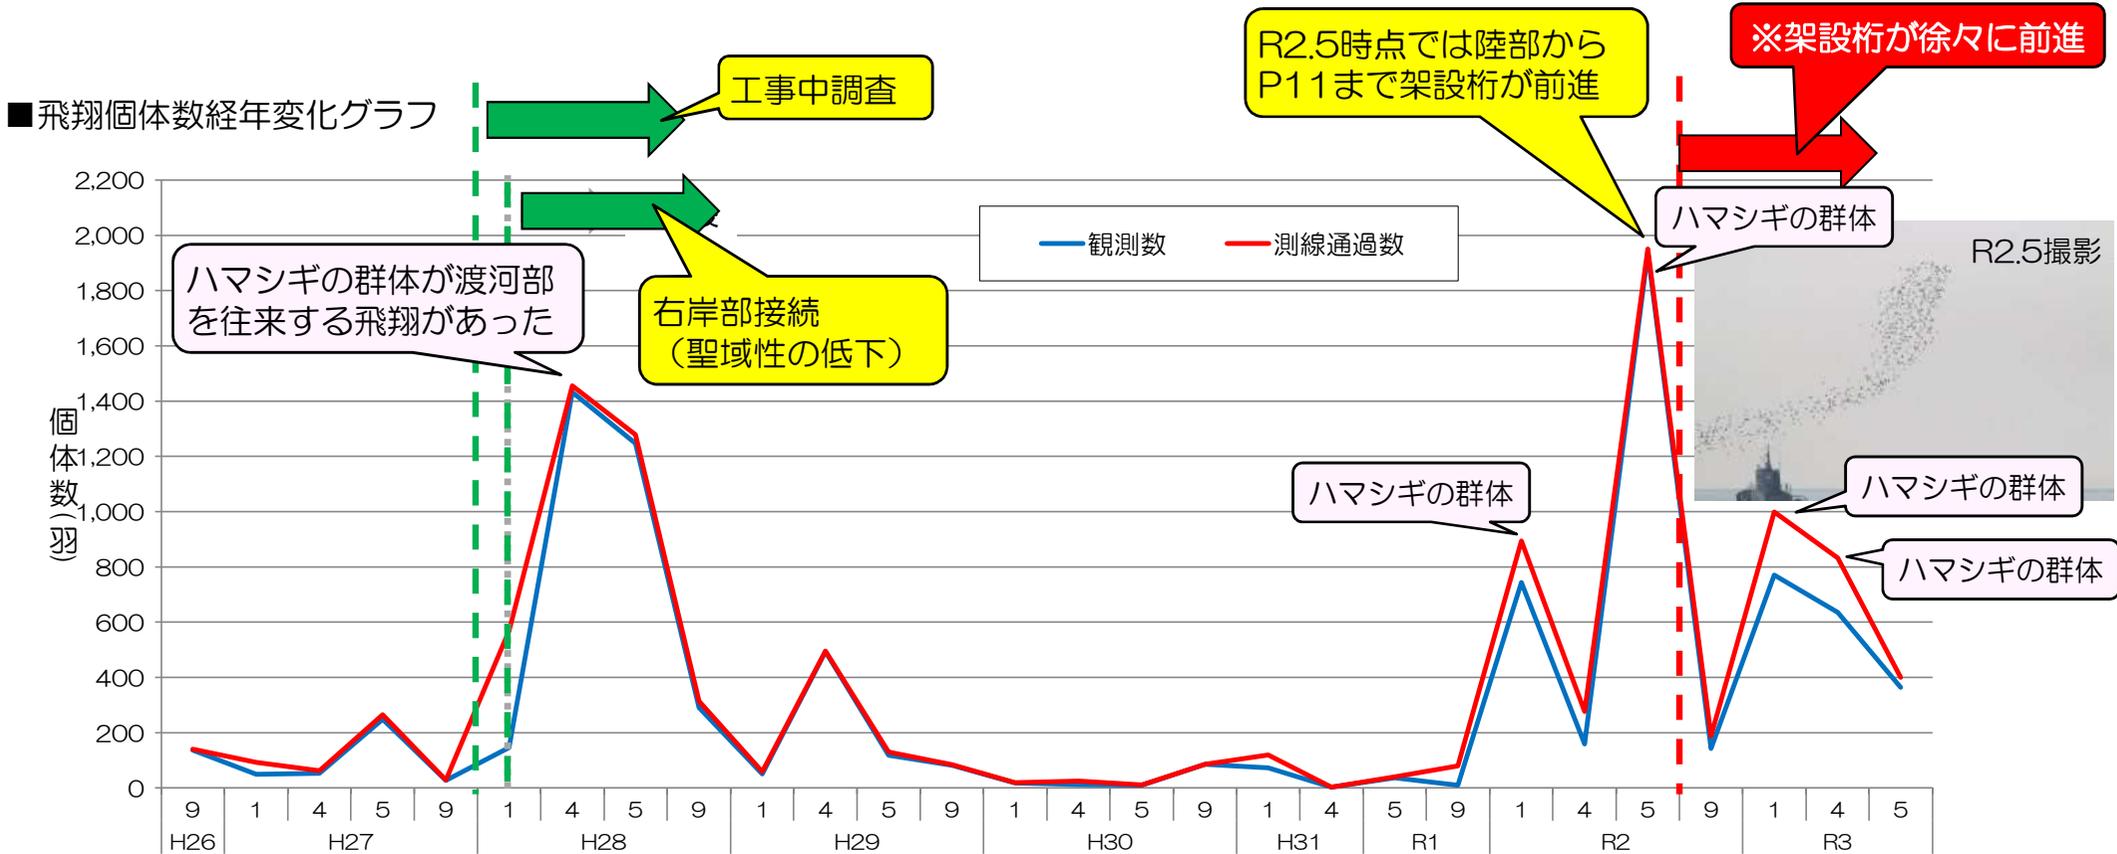
観測断面を飛翔したシギ・チドリ類について、R1.9頃までは事前・工事中と生息状況調査で確認された個体数と比較して飛翔が少ない傾向にあったが、**R2.1以降は飛翔個体数が増えている**。これは、架設桁の前進に伴って飛翔が増えたというよりも、主に**干満時の採餌・休息やハヤブサからの逃避行動に伴うハマシギの群体の飛翔**が主要な要因であった。

H28.4と5の個体は多いが、基本的には渡河部を飛翔するシギ・チドリ類は生息状況調査で確認された個体ほど多くは無かった。

- R2.5は6時台と8時台に採餌・休息に伴う群体の飛翔とハヤブサ出現による逃避行動があった。
- R2.1、R3.1～5は干満に伴うハマシギの群体の飛翔があった。

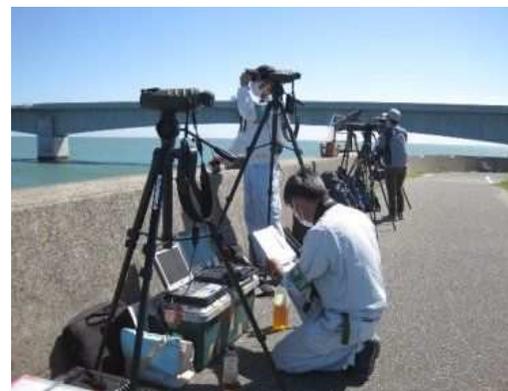
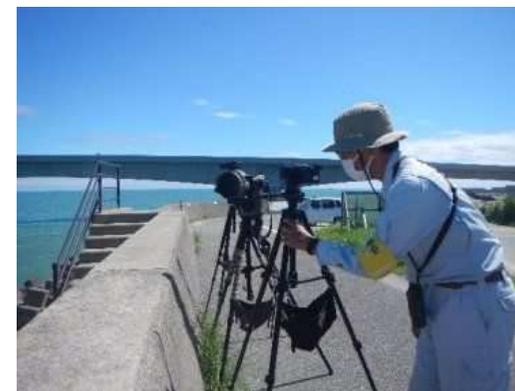
※R3.9での調査及び動画撮影状況

- 橋梁位置での飛翔高度観測について、これまでに実施してきた橋梁よりもやや上流の観測断面ではシギ・チドリ類の飛翔高度が水面近くになる。そのため、高度上昇を確認するために、R3.9の調査からは**橋梁の手前で飛翔高度を上げるシギ・チドリ類の行動を補足的にビデオ撮影で記録**する。
