3. 環境モニタリング調査の結果報告 (令和4年5月まで + 一部の補足調査)

■ 3-2 下部工の環境モニタリング調査に関する補足

3-4 地形調査 ～令和2年6月以降の地形変化～

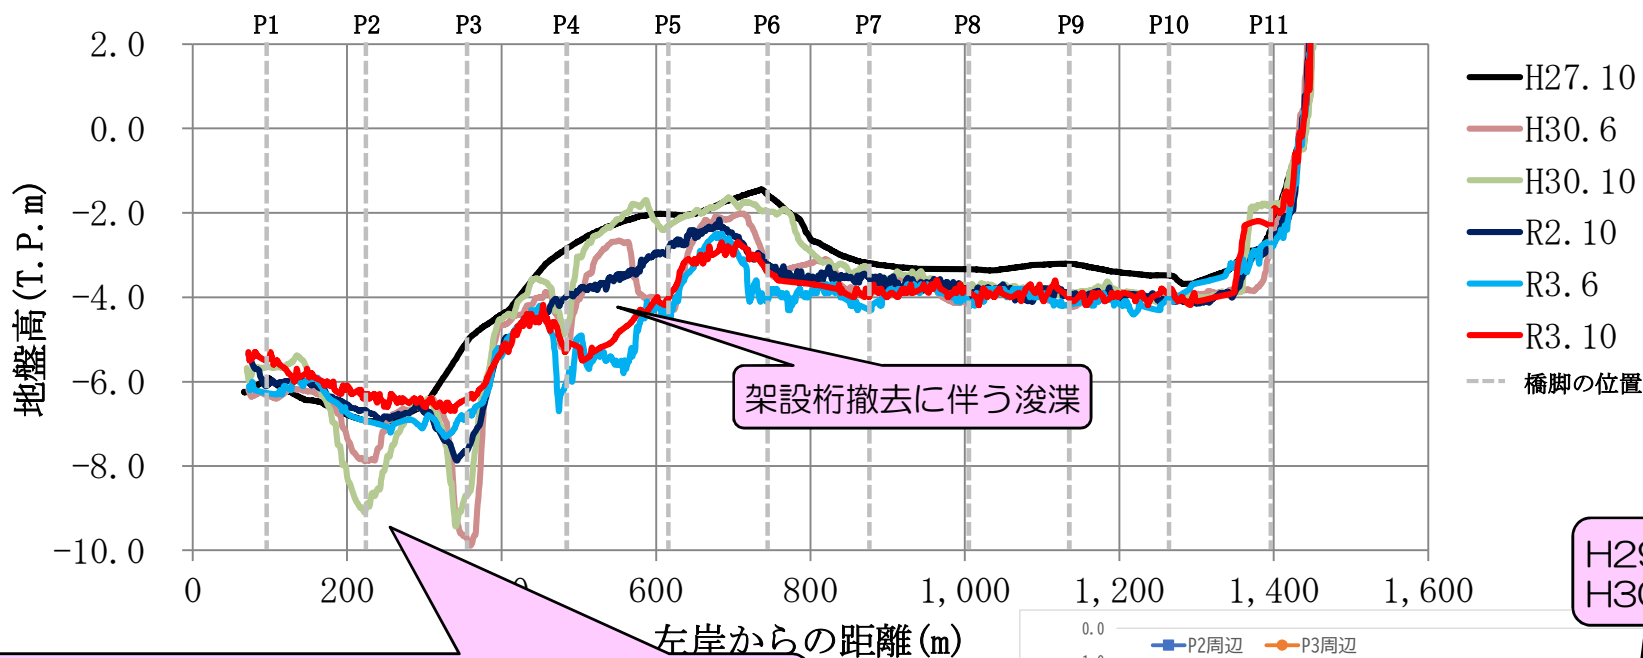
- 過去に注目された、大規模出水時に発生する橋脚周辺部の洗掘については、令和3年10月には埋め戻ったことを確認した（図中赤線）。
- ただし、架設桁を撤去するために浚渫したP4～P5間は、最後のR3.10調査時点でも窪地になっている状況である。
- 本箇所については、過去の工事で幾度も埋め戻った場所である。今後の出水によって埋め戻っていくものと考えられる。

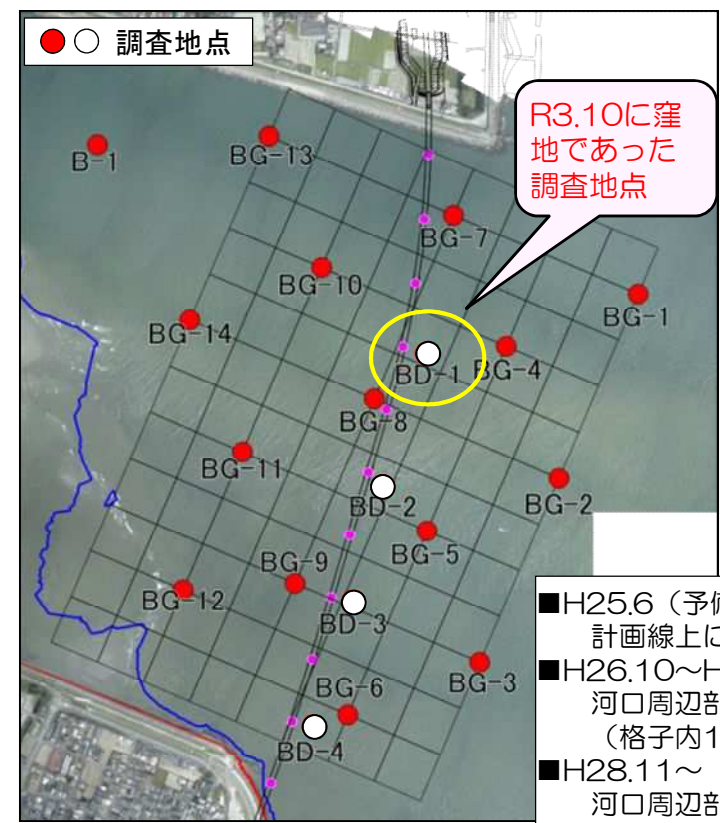
● ○ 調査地点

ビロードマクラはR2.6の事後調査にて、 で1個体を確認

モモノハナガイはH28.1の工事中調査にて、 で1個体を確認

テナガツノヤドカリは、事前調査の前の予備調査にて1個体、H29.6の工事中調査の で1個体を確認

- H25.6（予備調査）
計画線上に11地点を調査
- H26.10～H28.6
河口周辺部で26地点を調査
（格子内14地点、格子外12地点）
- H28.11～
河口周辺部で30地点を調査
（浚渫箇所BD-1～4を追加）
- R1.6～
河口周辺部で31地点を調査
（格子外の調査地点B-13を追加）

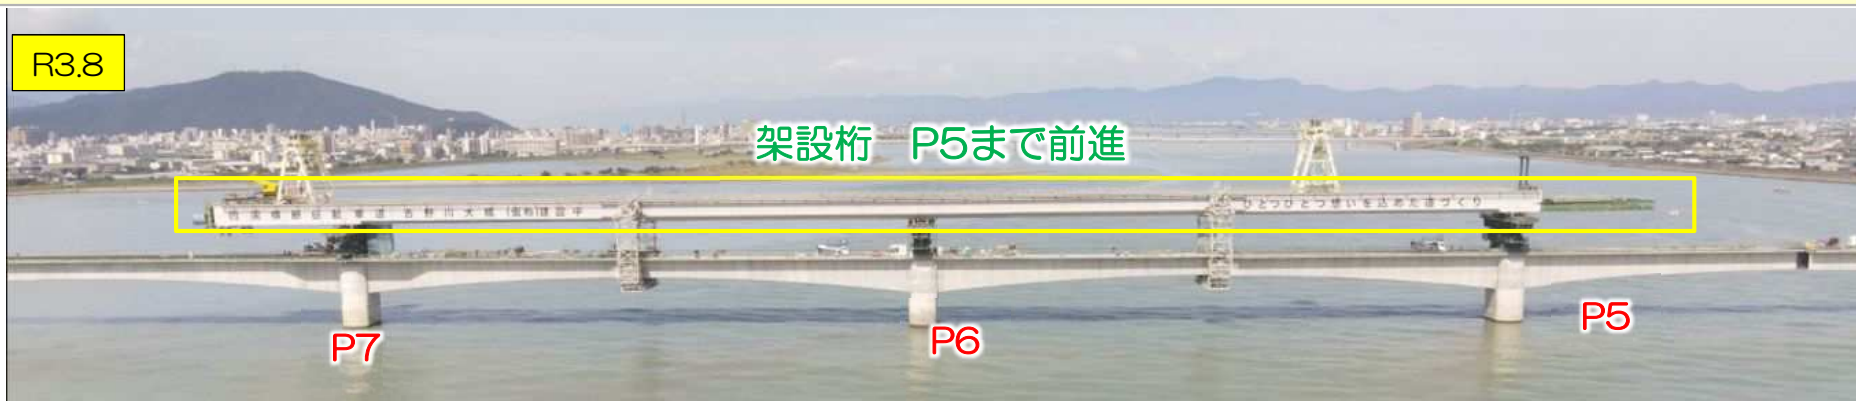
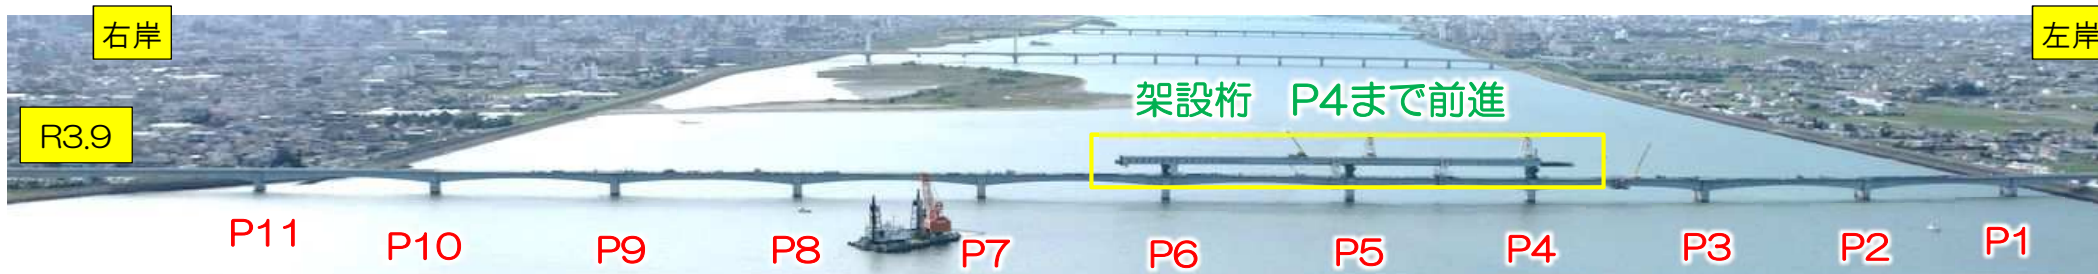
R3.9のシギ・チドリ類の飛翔状況を以下に示す。飛翔したシギ・チドリ類は6羽のみであり、いずれもP10付近の橋桁上を飛翔した。

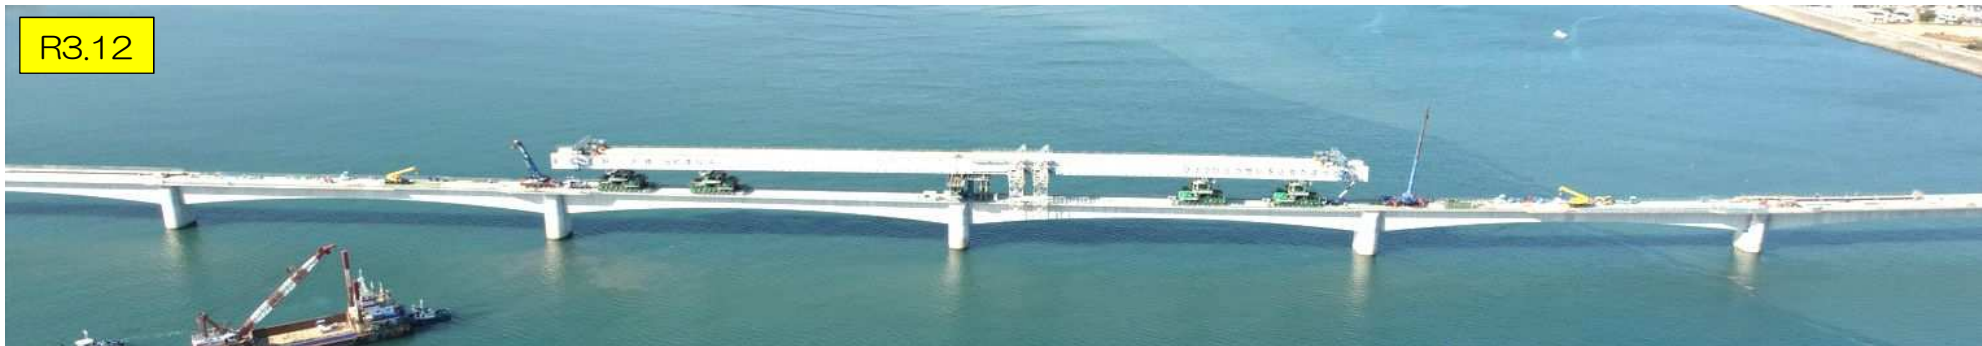
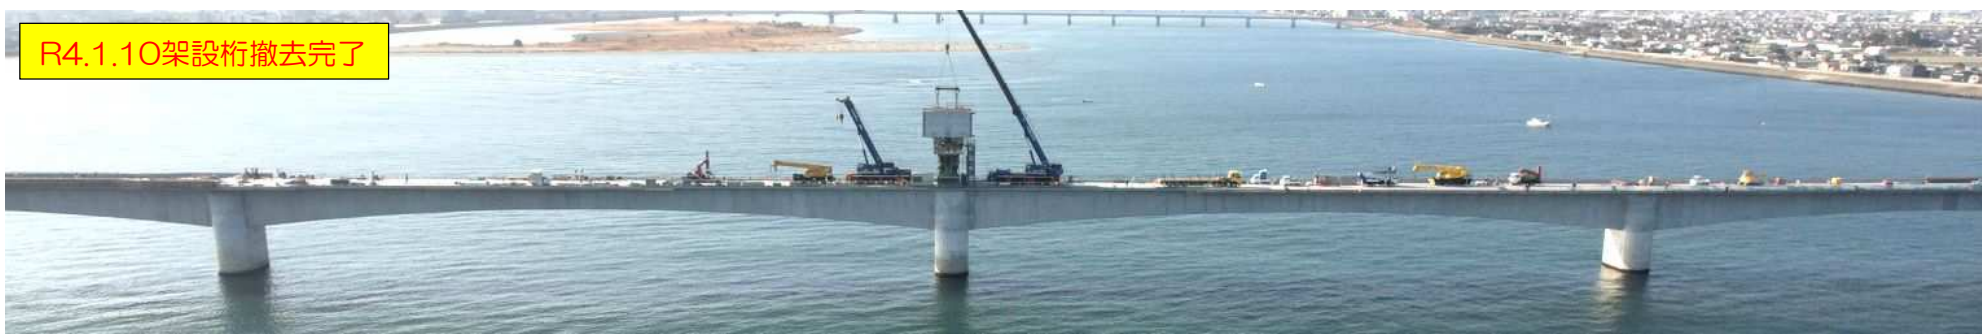
R4.1のシギ・チドリ類の飛翔状況を以下に示す。1,359羽のシギ・チドリ類が飛翔し、そのほとんどが右岸側の橋桁上を飛翔した。群衆で飛翔する場合は橋桁の上を飛翔したが、少数個体の場合では桁下の飛翔も確認された。

2022/1/18 シギ・チドリ類 注意) グラフ中の縦軸は飛翔高度を10m間隔で、横軸は左岸からの水平距離を50m間隔で表示している。 総高度観測数：1359羽、単位：%

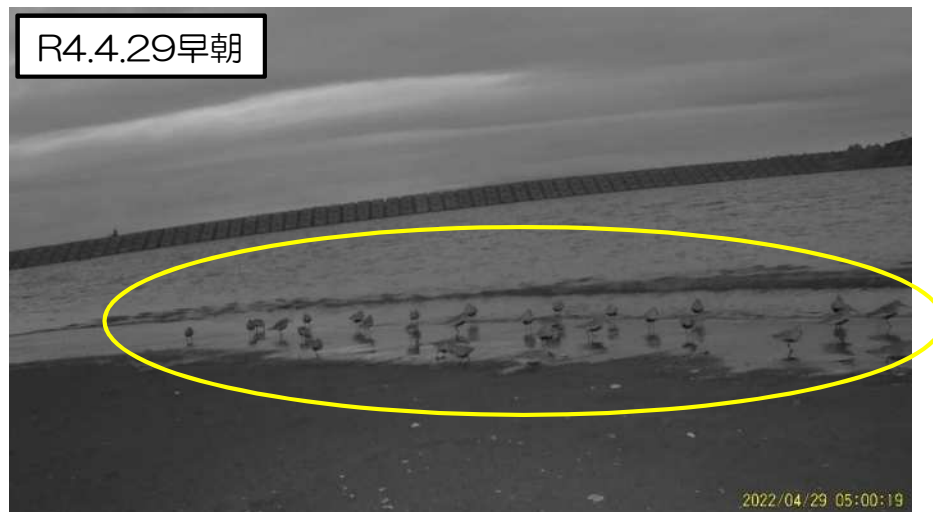
平成27年10月に開催した第6回環境部会において、夜間走行車両のヘッドライトによる影響を予測した（半壁高欄）。その結果、シギ・チドリ類のねぐらであるマリンピア沖洲人工海浜にヘッドライトの光が届く可能性があることから、上部工完成時に現地確認を行うこととした。調査の結果、マリンピア沖洲人工海浜のねぐらでは、車両通行の有無によらず、照度計は反応せず、ヘッドライトの影響が生じていないと考えられる。

- R4.4調査及びR4.5調査時に照度計測
⇒照度計は反応せず、ヘッドライトの光が届いていないことを確認

- 工事前に予想されていたマリンピア沖洲人工海浜への**自動車走行時のヘッドライト**については、**光が届かず、シギ・チドリ類のねぐらに対して影響が生じていないことを確認した。**

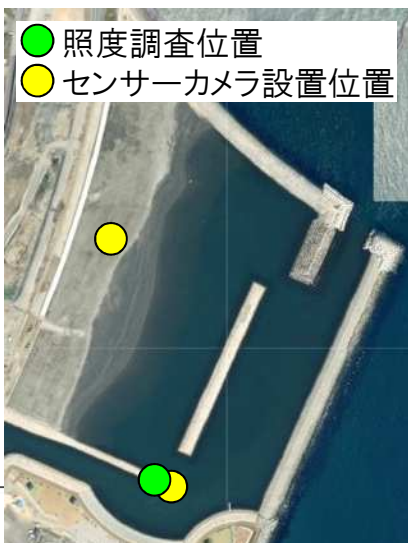
- R4.4.22～R4.5.1の18:00～7:00に30分間隔で写真撮影を実施
⇒シギ・チドリ類は日没前と日出後にねぐらにしていることを確認した（写らない夜間は不明）。早朝からいることから、夜間もねぐらとして利用していると考えられる。

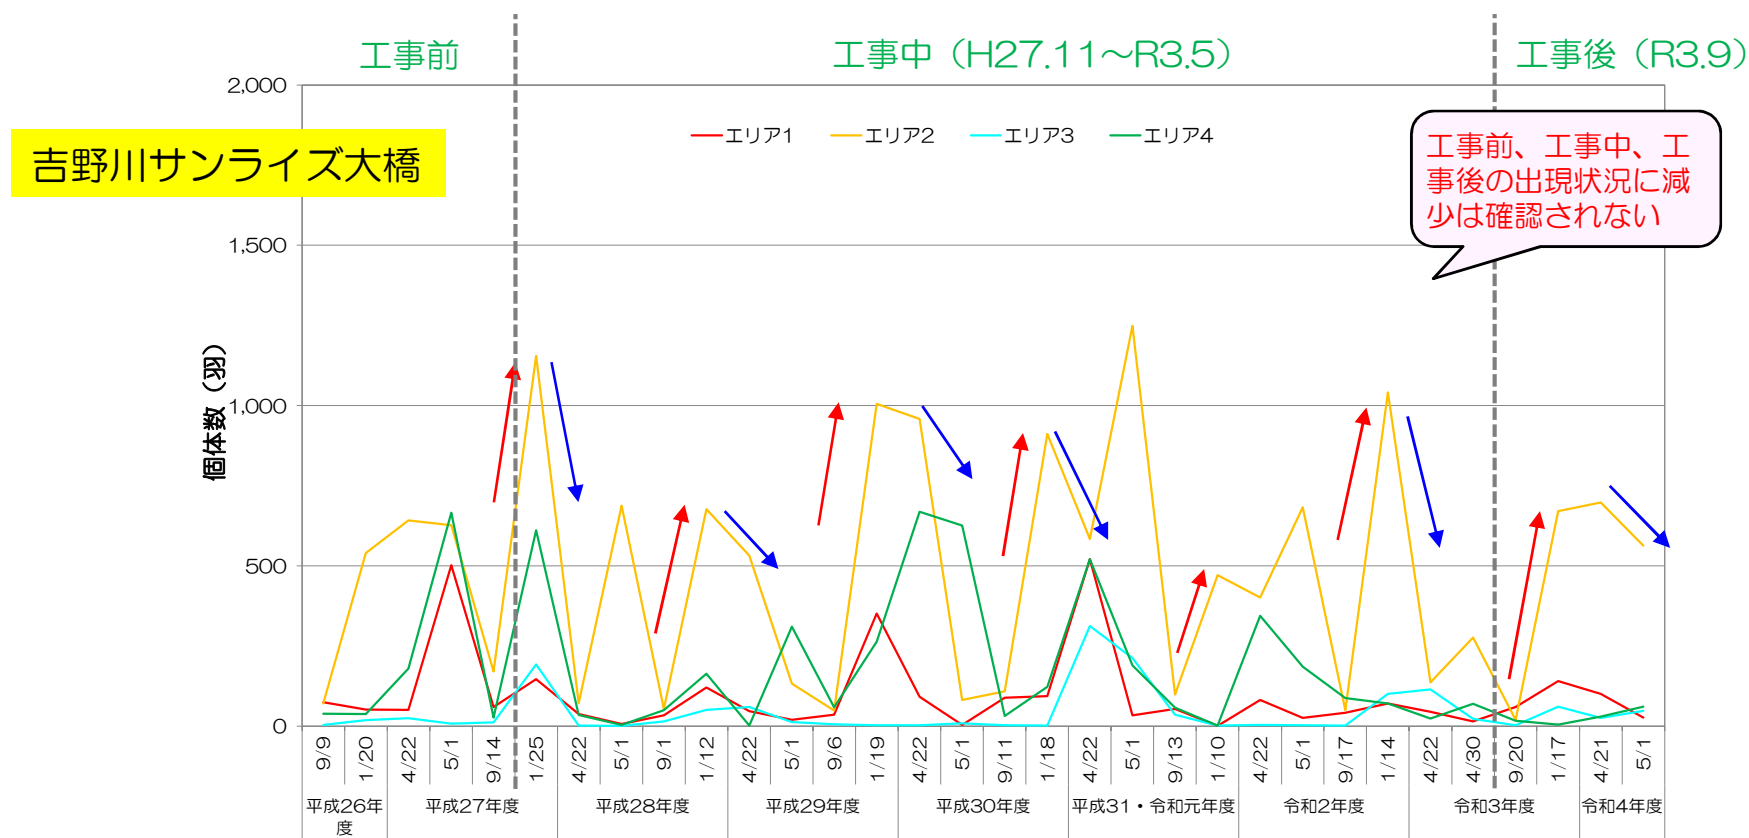
本事業で実施したシギ・チドリ類の生息状況の経年推移を以下に示す（河口干潟のみを阿波しらさぎと同じエリアに分解して集計）。傾向をみると、個体数は9月が最も少なく、越冬期の1月が最も多くなり、春の渡りの時期の前半の4月、後半の5月にかけて減少することが確認された。

【注意】 本事業と先行事例では、調査内容及び集計方法が異なる。
 ※本事業の調査頻度は、水域に出現する越冬状況に注目し、4・5・9・1月の年4回の調査としている。
 ※1日の調査で5回の調査を実施しており、グラフ中の個体数は5回の調査回の中で出現したシギ・チドリ類の最大値となっている。
