## 2. 環境モニタリング調査の結果報告 (鳥類調査のみ)

# 2-1 鳥類調査 ～シギ・チドリ類の生息状況～

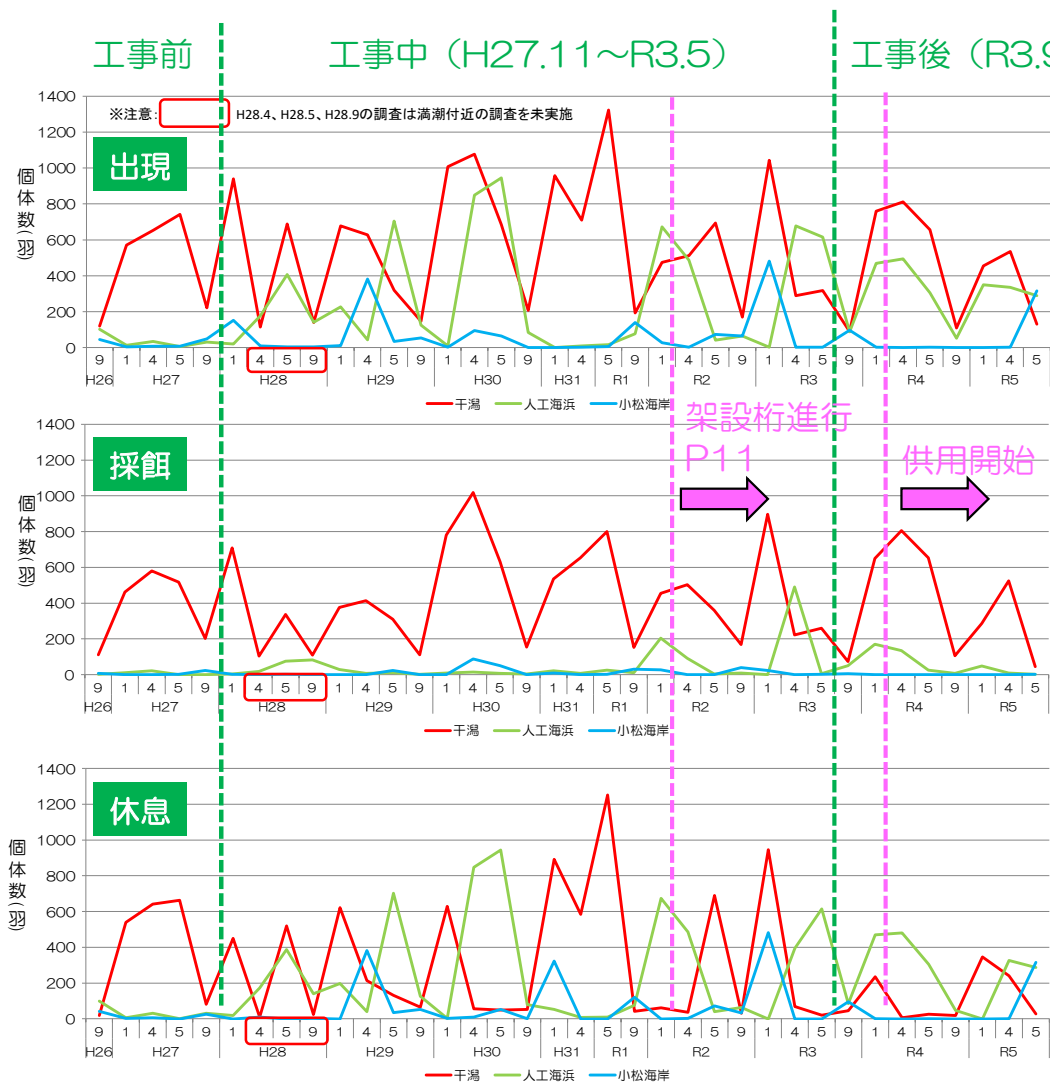
■生息個体数経年変化グラフ

グラフの数字は、1日に5回程度調査する中での最大値を示している。

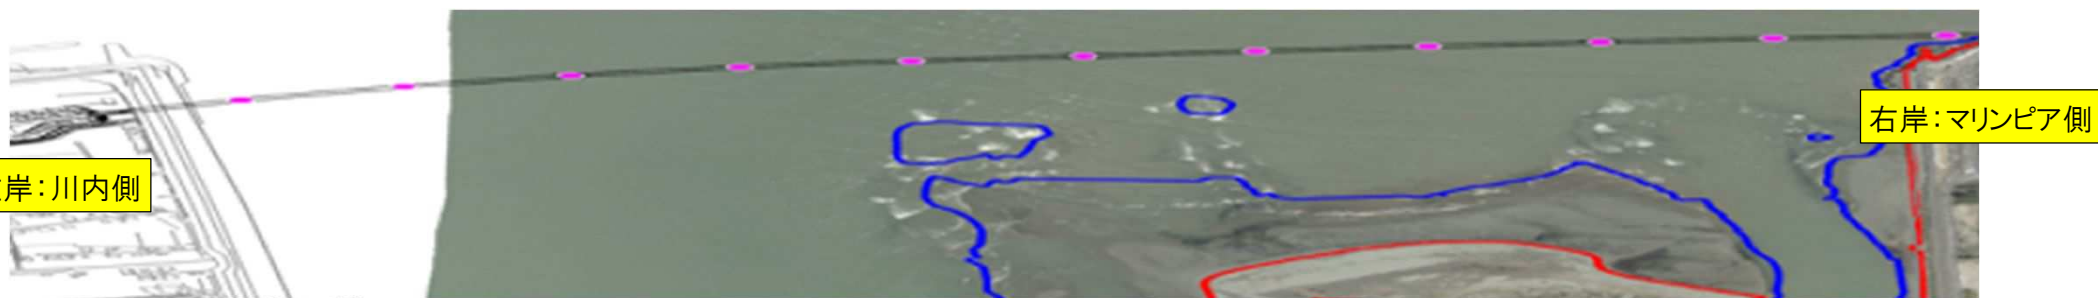
観測断面を橋梁位置に変更したR4.1以降のシギ・チドリ類の飛翔状況を以下に示す。R4.1に1,359羽、R4.4に394羽のシギ・チドリ類が飛翔し、そのほとんどが右岸側を群れて飛翔し、桁下の飛翔も確認された。

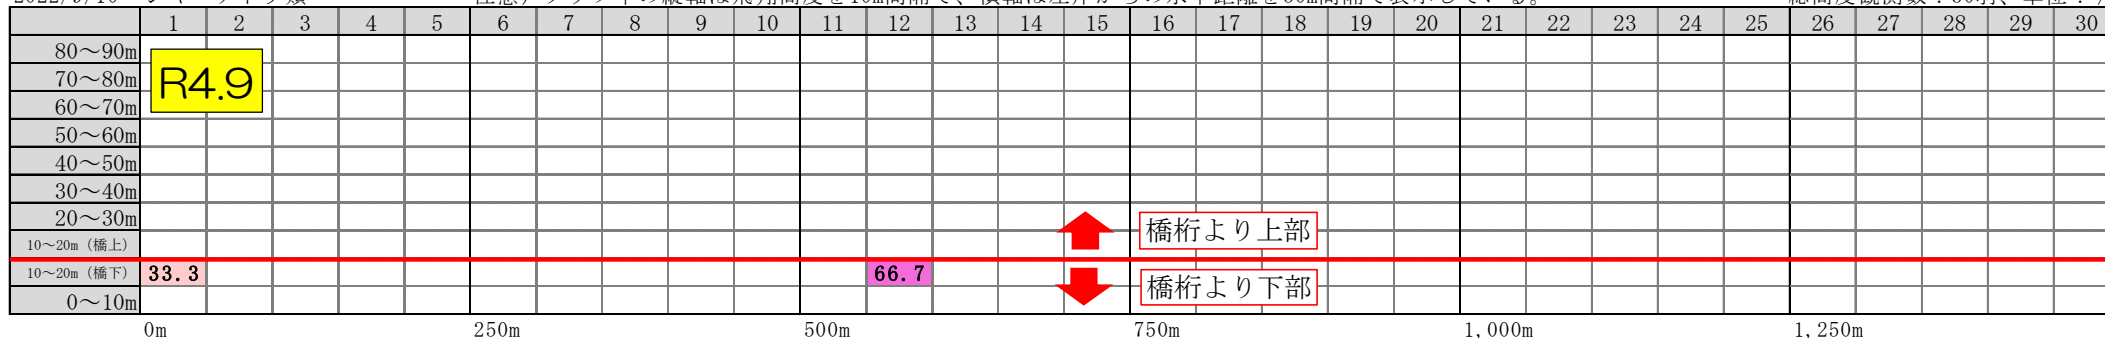
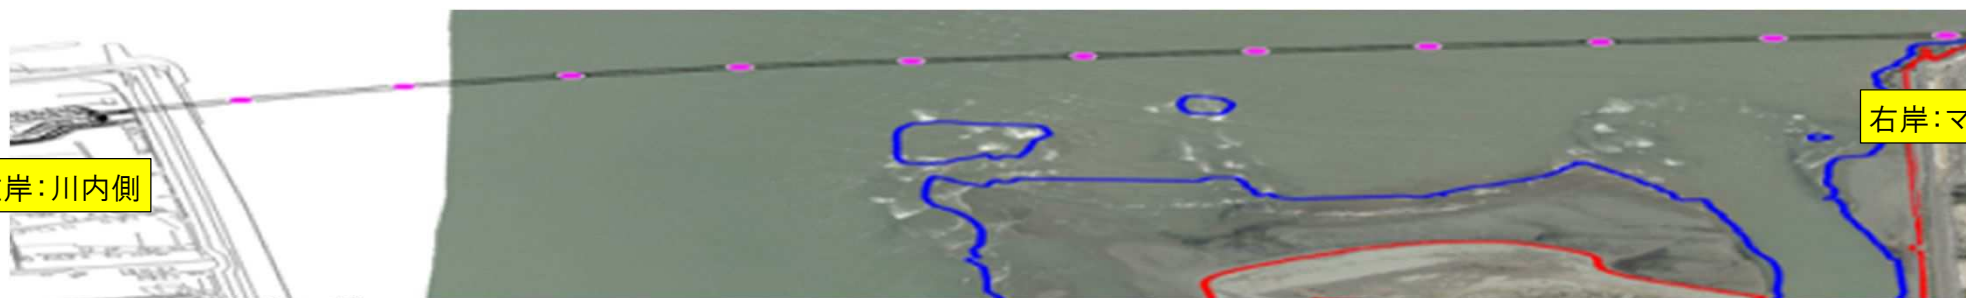
シギ・チドリ類はR4.5に219羽が飛翔し、そのほとんどが右岸側の橋桁上を飛翔した。また、R4.9は30羽が飛翔し、橋梁中央部の桁下を飛翔した。

2022/9/10 シギ・チドリ類 注意) グラフ中の縦軸は飛翔高度を10m間隔で、横軸は左岸からの水平距離を50m間隔で表示している。 総高度観測数：30羽、単位：%

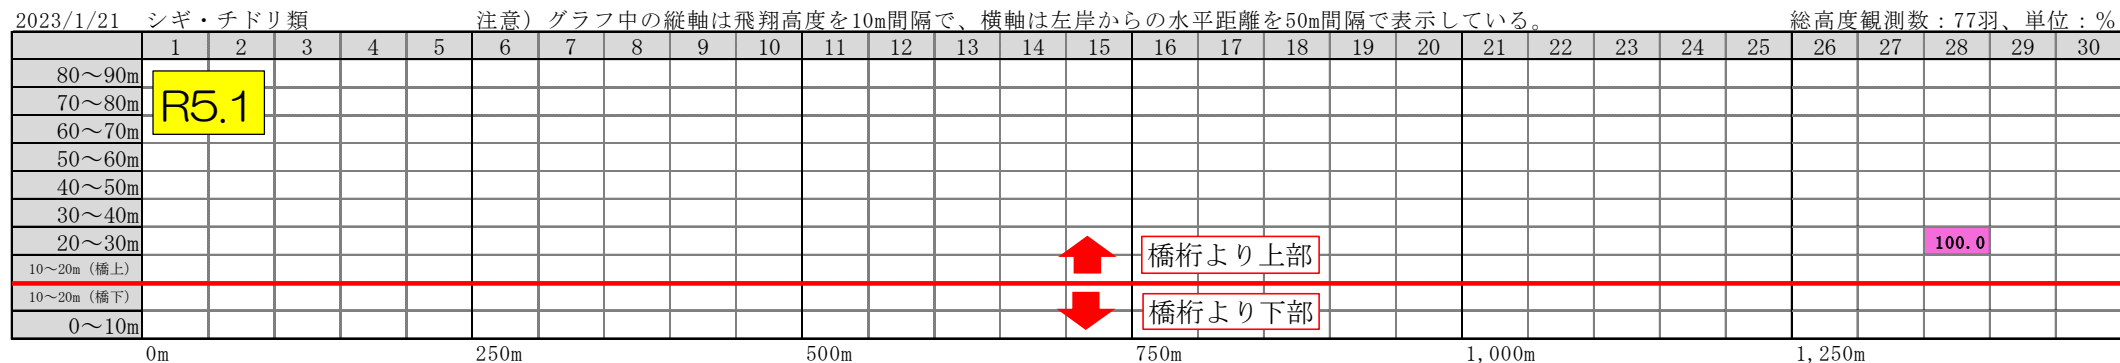
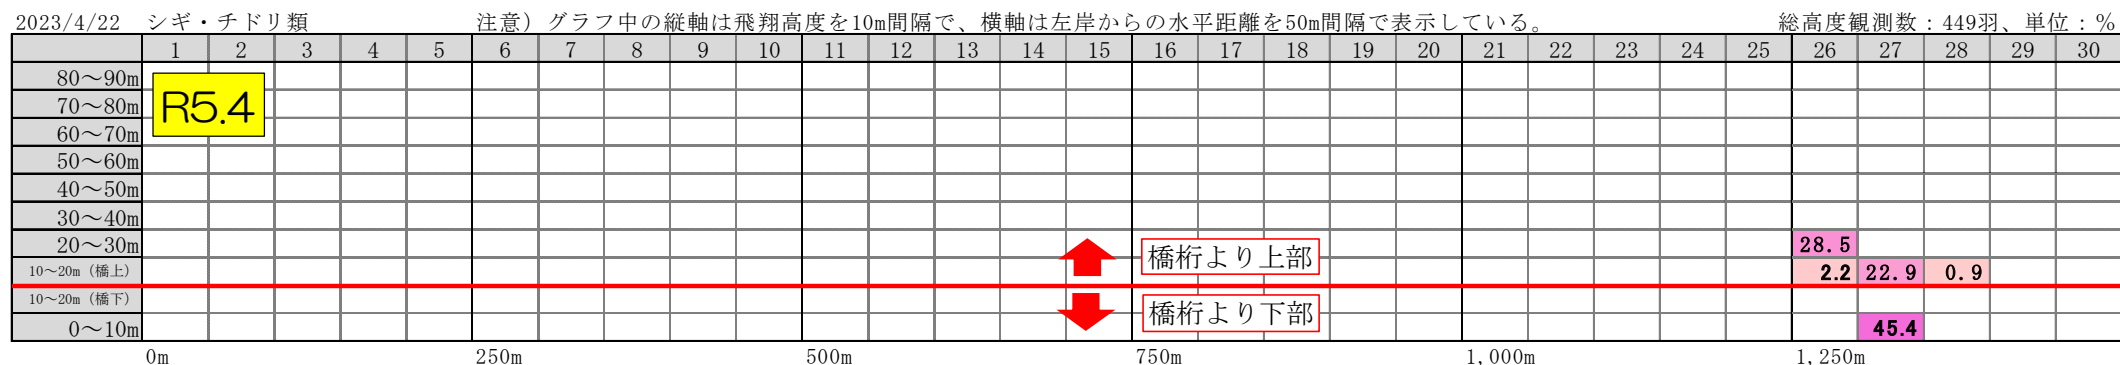
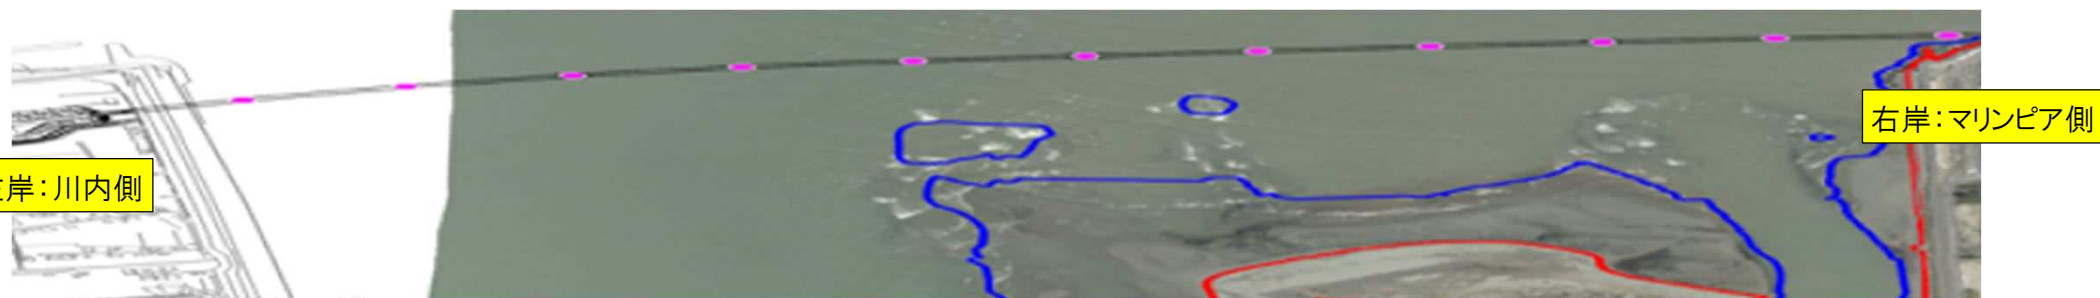
シギ・チドリ類はR5.1に右岸側の桁上を77羽が飛翔した。R5.4は449羽が飛翔し、右岸側の桁上と桁下を飛翔した。

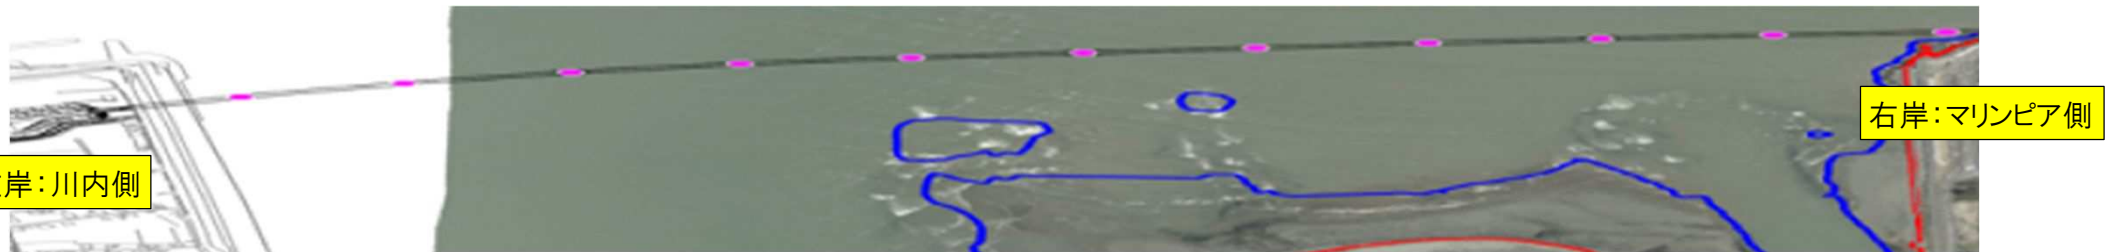
シギ・チドリ類はR5.5に左岸側を359羽が飛翔し、その9割以上が桁下を飛翔した。R5.5は例年よりも個体数が少ない中で、小松海岸での確認が多かったことから、左岸側での飛翔が多かったと考えられる。

2023/5/2 シギ・チドリ類 注意) グラフ中の縦軸は飛翔高度を10m間隔で、横軸は左岸からの水平距離を50m間隔で表示している。 総高度観測数：359羽、単位：%

飛翔高度	1	2	3	4	5	6	7	8	9	10	11	12	13	14	15	16	17	18	19	20	21	22	23	24	25	26	27	28	29	30
80～90m																														
70～80m	R5.5																													
60～70m																														
50～60m																														
40～50m																														
30～40m																														
20～30m		6.4																												
10～20m (橋上)																														
10～20m (橋下)	3.6	27.9																												
0～10m		62.1																												
距離	0m					250m					500m					750m
