### 3.3 水質調査

#### 3.3.1 調査目的

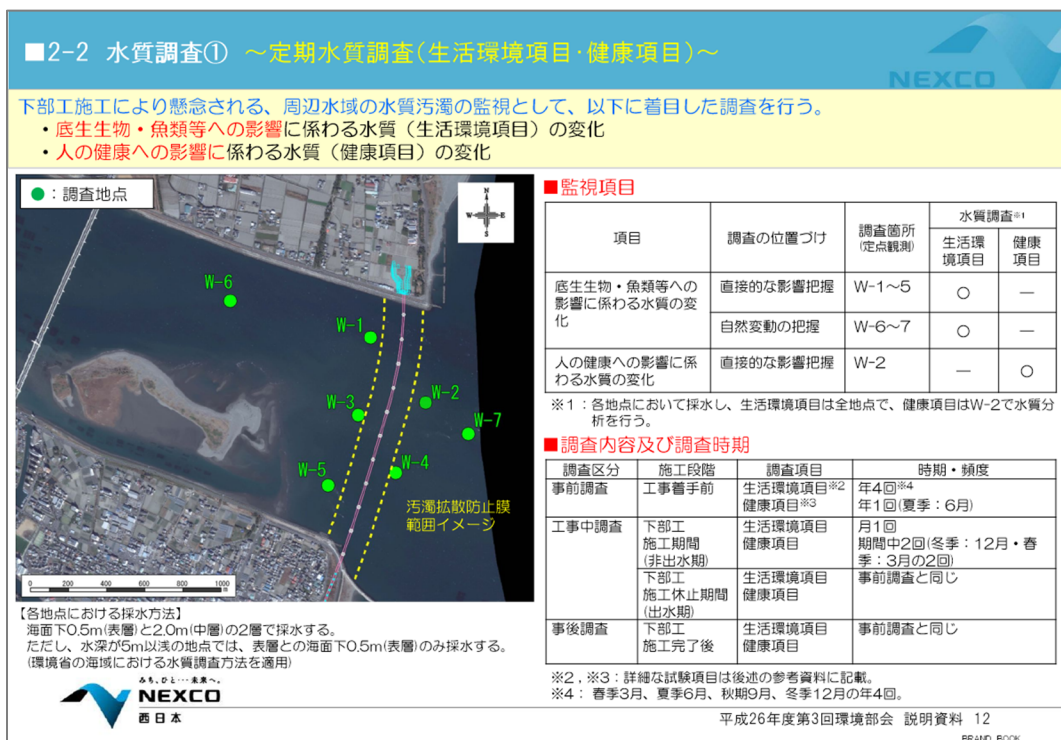
図 3.3-1 水質調査の概要①（第3回環境部会資料から引用）

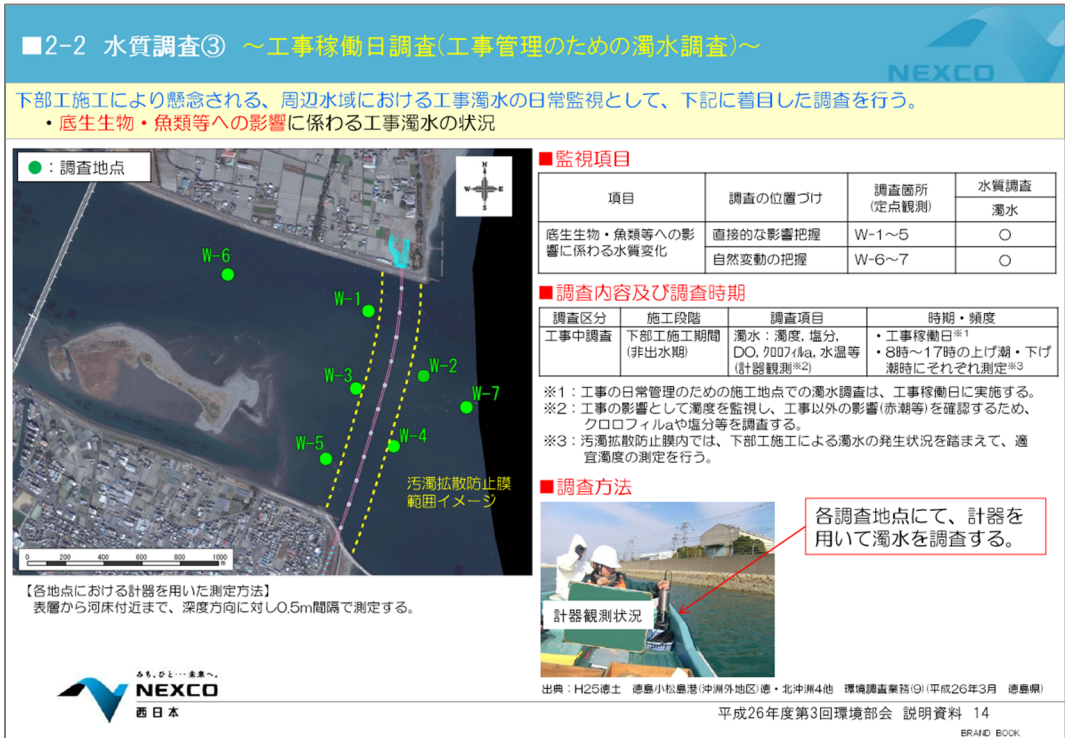
図 3.3-2 水質調査の概要② (第3回環境部会資料から引用)

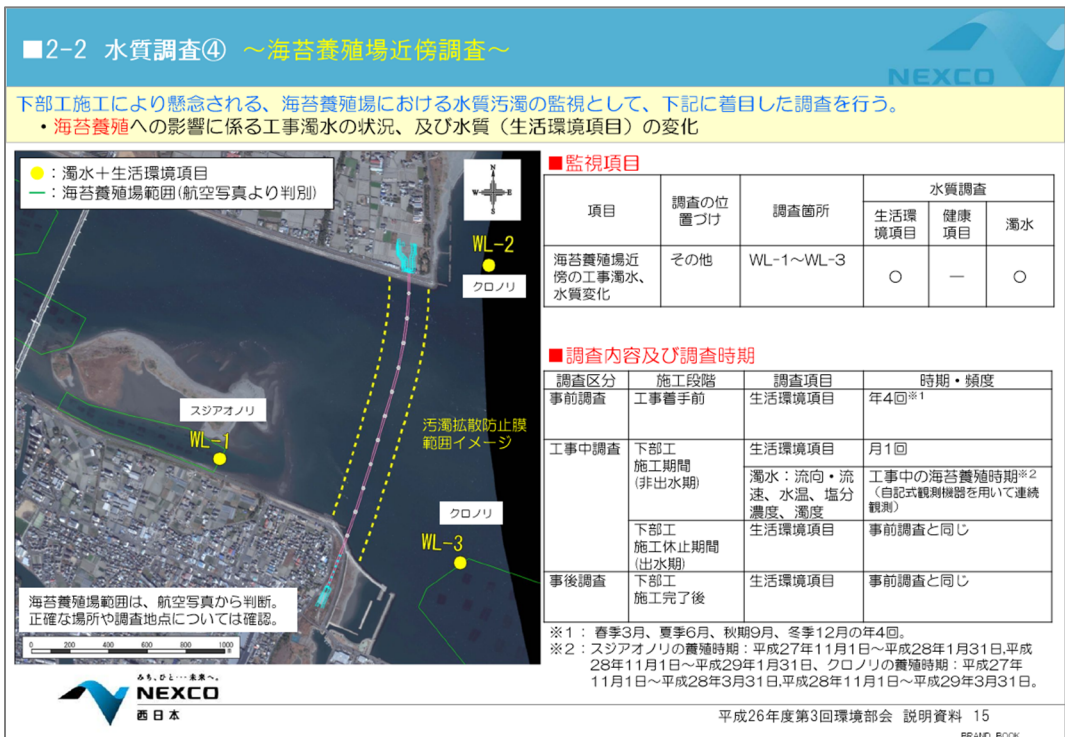
図 3.3-3 水質調査の概要③ (第3回環境部会資料から引用)

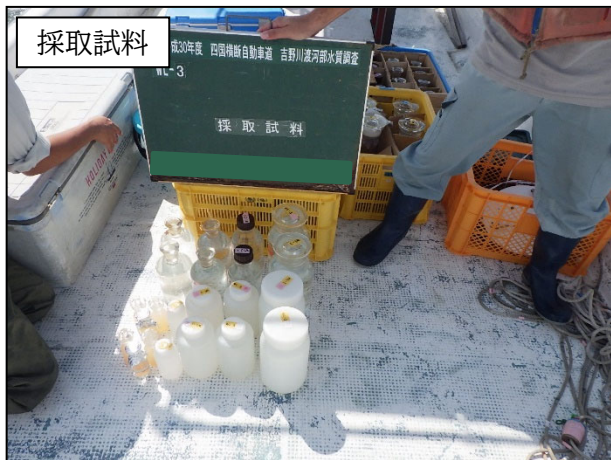
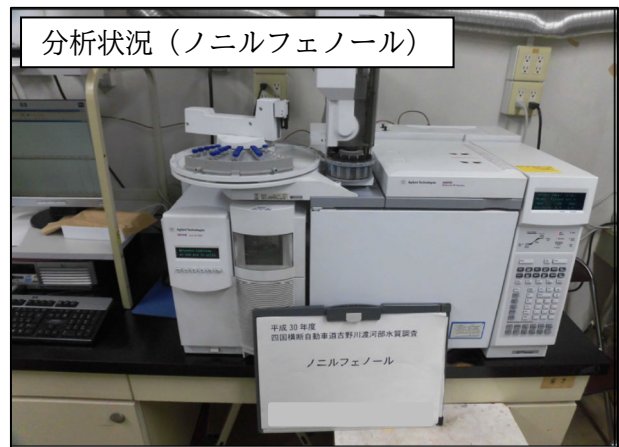
写真 3.3-1 水質調査の実施状況

表 3.3-2 に本報告書に掲載している調査項目を整理して示す。また、図 3.3-4 に調査地点図、写真 3.3-1 に水質調査状況を示す。

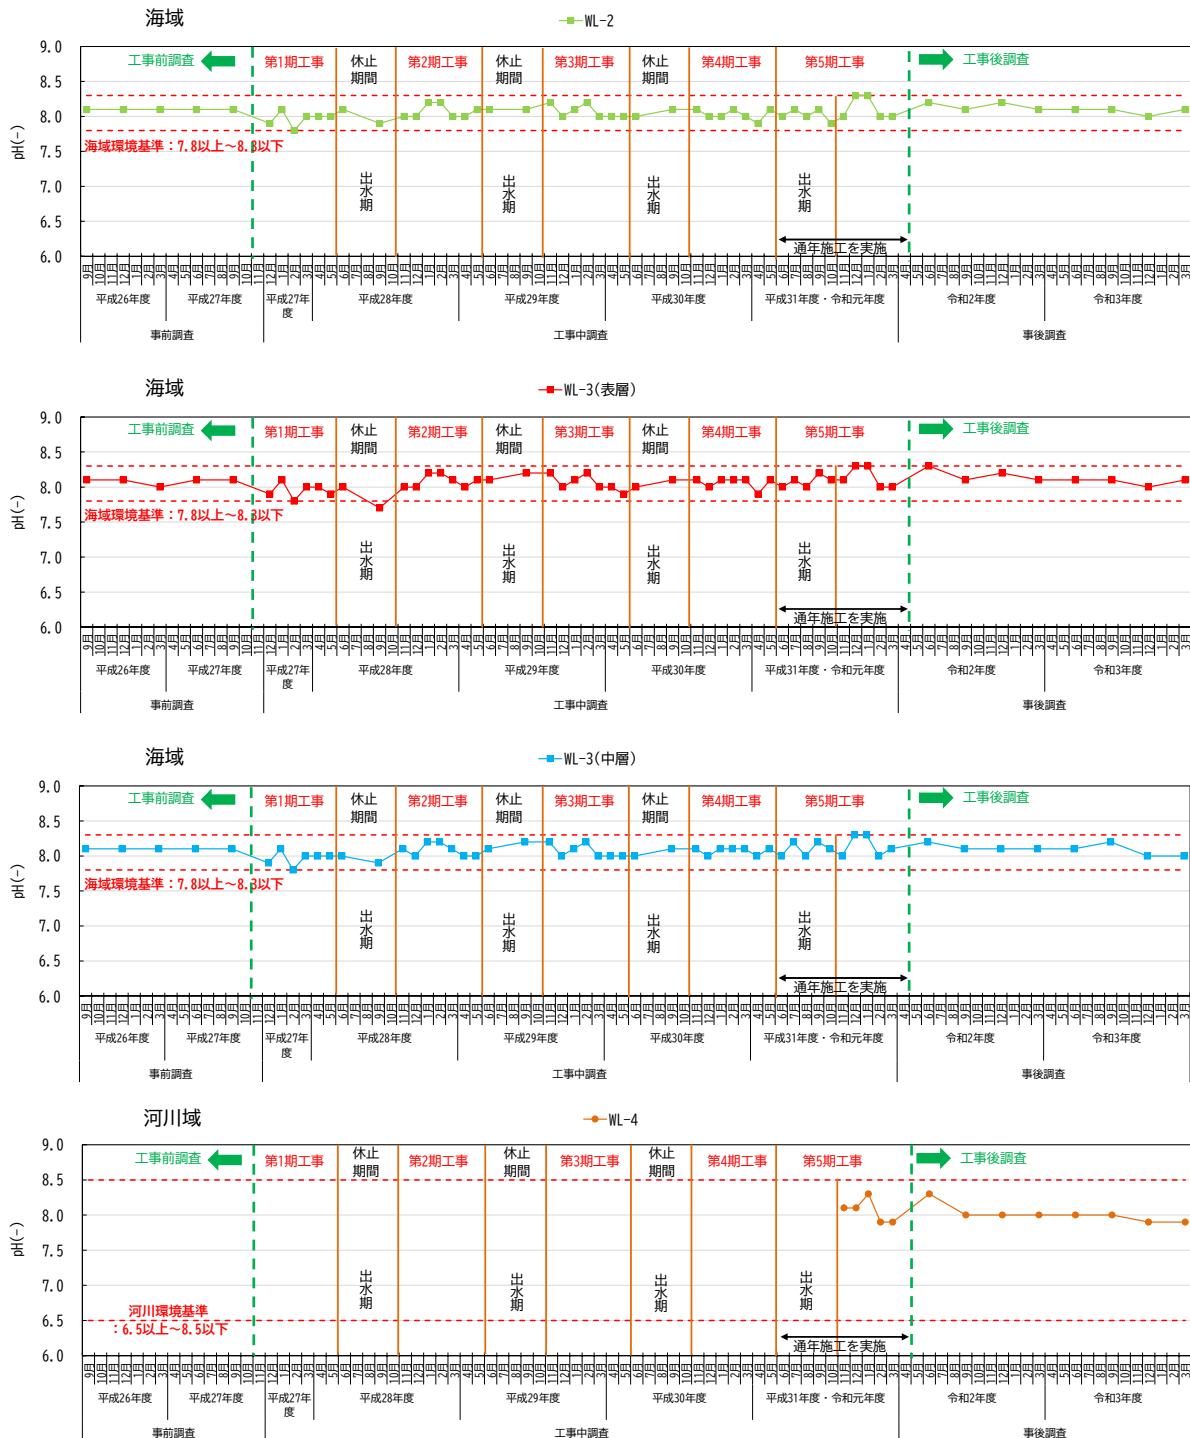
図 3.3-6 定期水質調査：pH（水素イオン濃度）の調査結果（1）

図 3.3-6 定期水質調査：pH（水素イオン濃度）の調査結果（2）

図 3.3-6 定期水質調査：pH（水素イオン濃度）の調査結果（3）

- ・定期水質調査（生活環境項目）の結果から、事前、工事中（工事期間・休止期間）、工事後に下部工整備に伴う水質変化は生じていない結果となった。（表 3.3-3）
- ・定期水質調査（健康項目）の結果から、水質基準を超過することはなく、ふっ素とほう素を除いて、ほとんど検出されることはなかった。なお、ふっ素とほう素は基準値を超過したものの、海域において基準値を適用しない項目であり、評価しないものとした。
- ・工事中水質調査（濁度）の結果から、濁度は降雨等の影響を受け、一時的に上昇することが確認されるものの、ほとんどは20FTU以下であり、下部工整備による顕著な濁度の変化は見られない。

項目	工事前	工事中		工事後
		工事期間（非出水期）	休止期間（出水期）	
pH：水素イオン <sup>※1</sup>	環境基準を満たしていた。	平成 30 年 5 月調査の W-2 にて基準値を下回ったが、それ以外は環境基準を満たしていた。	平成 28 年 9 月調査の W-2、W-4、W-7、WL-3（表層）にて基準値を下回ったが、それ以外は環境基準を満たしていた。	環境基準を満たしていた。
BOD：生物化学的酸素要求量 <sup>※2</sup>	環境基準を満たしていた。	環境基準を上回ることもあるが、概ね環境基準を満たしていた。	環境基準を上回ることもあるが、概ね環境基準を満たしていた。	環境基準を上回ることもあるが、概ね環境基準を満たしていた。
COD：科学的酸素要求量 <sup>※3</sup>				
DO：溶存酸素量	出水期に環境基準を下回ることもあったが、概ね環境基準を満たしていた。	環境基準を 1 度だけしたまわったが、概ね環境基準を満たしていた。	環境基準をやや下回ることが多かった。	工事前と同様に出水期に環境基準を下回ることがあった。
SS：浮遊物質 <sup>※2</sup>	環境基準を満たしていた。	環境基準を満たしていた。	環境基準を満たしていた。	環境基準を満たしていた。
大腸菌群数	出水期に環境基準を上回ることが確認された。	環境基準を上回ることもあったが、概ね環境基準を満たしていた。	環境基準を上回ることが多く、降雨等の影響を強く受けると考察される。	工事前・工事中同様に出水期に環境基準を上回ることがあった。
n-ヘキサン抽出物質 <sup>※3</sup>	環境基準を満たしていた。	環境基準を満たしていた。	環境基準を満たしていた。	環境基準を満たしていた。
全窒素 <sup>※3</sup>	環境基準を上回ることが多かった。	環境基準を上回ることがあった。	環境基準を上回ることが多く、降雨等の影響を強く受けると考察される。	工事前・工事中同様に出水期に環境基準を上回ることがあった。
全リン <sup>※3</sup>	環境基準を上回ることが多かった。	環境基準を上回ることが多かった。	ほとんどの調査で環境基準を上回った。	環境基準を上回ることが多く、工事前・工事中と同様の傾向である。

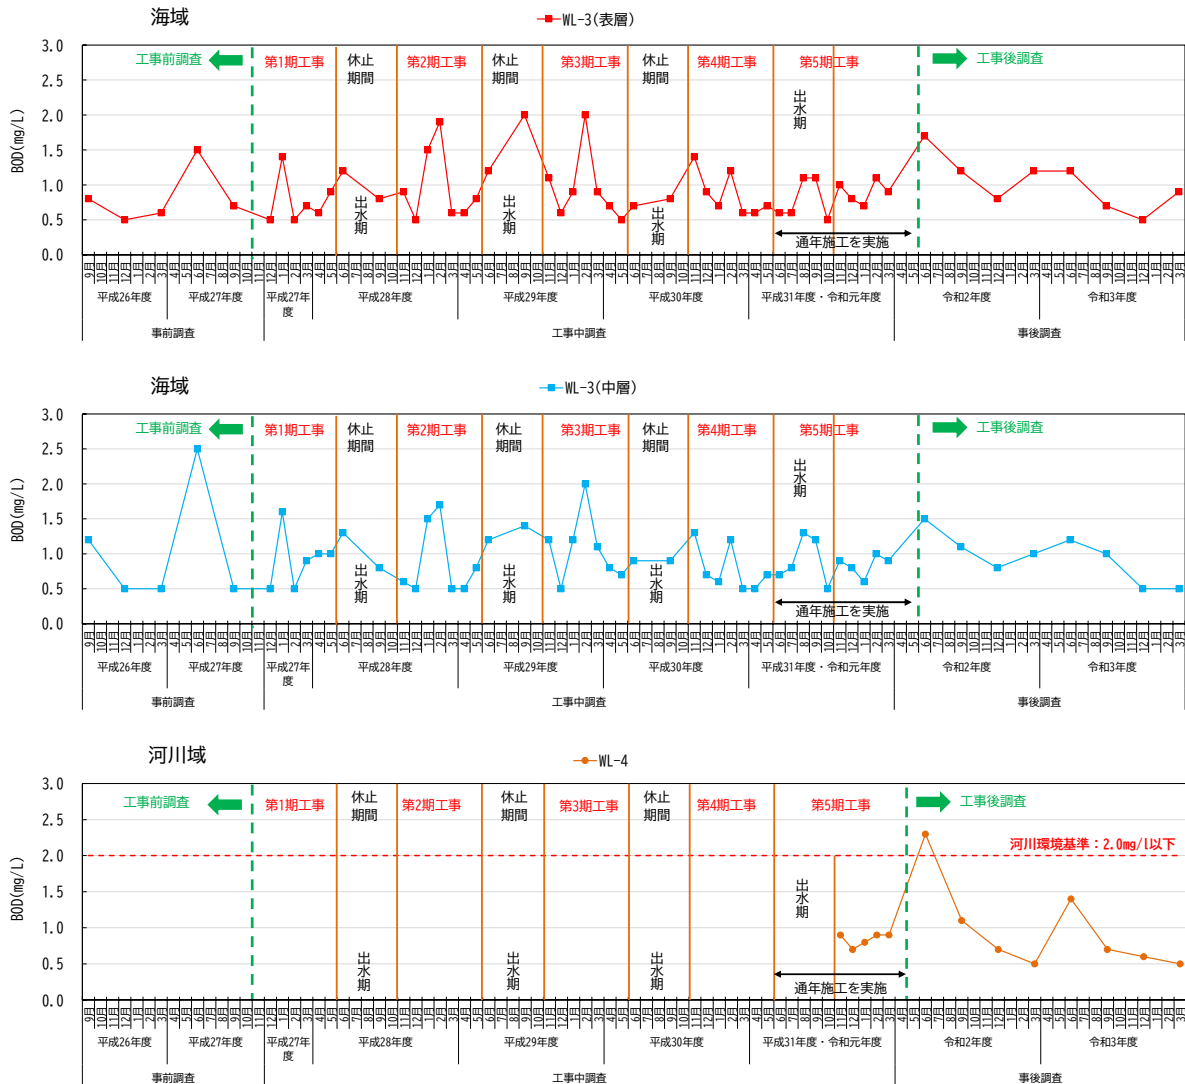
図 3.3-7 定期水質調査：BOD（生物化学的酸素要求量）の調査結果（1）

図 3.3-7 定期水質調査：BOD（生物化学的酸素要求量）の調査結果（2）

図 3.3-7 定期水質調査：BOD（生物化学的酸素要求量）の調査結果（3）

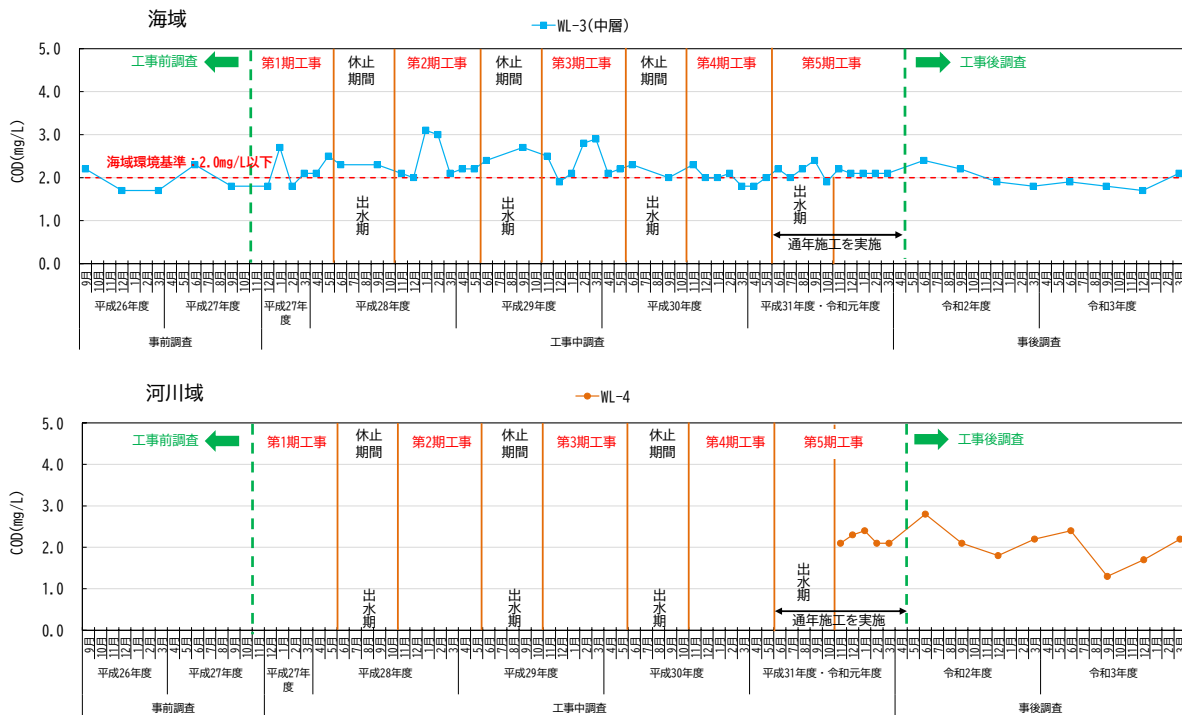
図 3.3-8 定期水質調査：COD（化学的酸素要求量）の調査結果（1）

図 3.3-8 定期水質調査：COD（化学的酸素要求量）の調査結果（2）

図 3.3-8 定期水質調査：COD（化学的酸素要求量）の調査結果（3）

図 3.3-8 定期水質調査：COD（化学的酸素要求量）の調査結果（4）

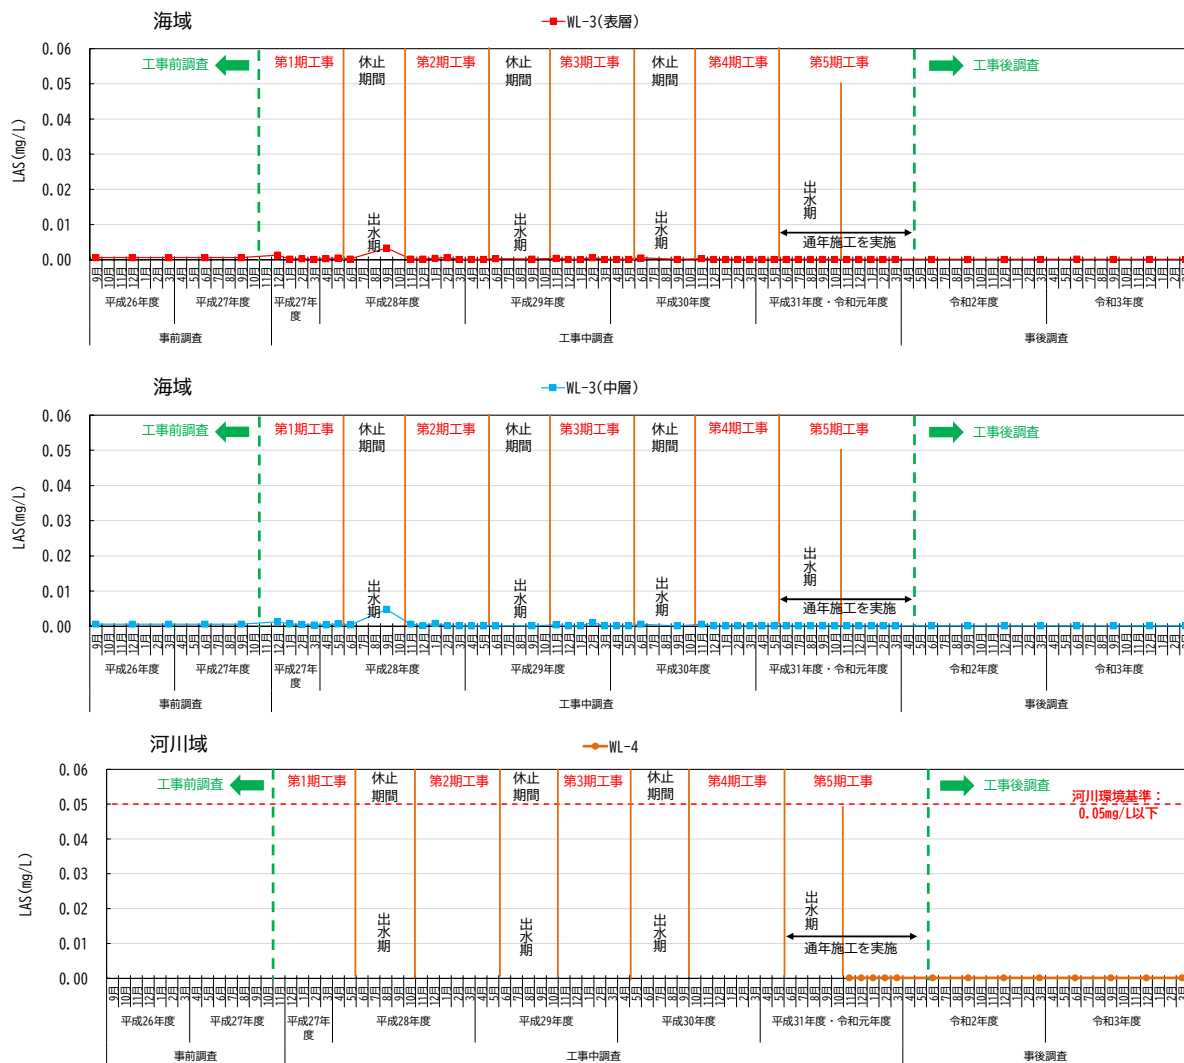
図 3.3-17 定期水質調査：アルキルベンゼンスルホン酸及びその塩 (LAS) の調査結果 (1)

図 3.3-17 定期水質調査：アルキルベンゼンスルホン酸及びその塩（LAS）の調査結果（2）

図 3.3-17 定期水質調査：アルキルベンゼンスルホン酸及びその塩（LAS）の調査結果（3）

全亜鉛 <sup>※2</sup>	環境基準を満たしていた。	環境基準を満たしていた。	環境基準を満たしていた。	環境基準を満たしていた。
ノニルフェノール <sup>※2</sup>	環境基準を満たしていた。	環境基準を満たしていた。	環境基準を満たしていた。	環境基準を満たしていた。
アルキルベンゼンスルホン酸及びその塩（LAS） <sup>※2</sup>	環境基準を満たしていた。	環境基準を満たしていた。	環境基準を満たしていた。	環境基準を満たしていた。
