**(1) 委員会での審議事項及びスケジュール**

# 更新事業の実施状況

# 定期点検や更新事業の実施等により得られた新たな知見

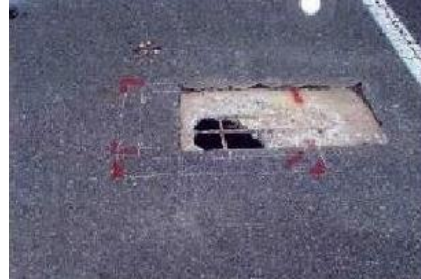
中空床版等の路面陥没等

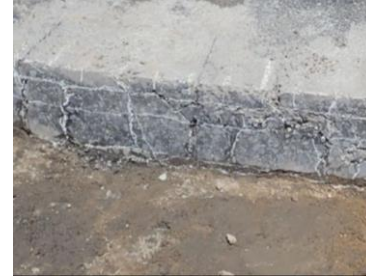
舗装路盤部の疲労破壊

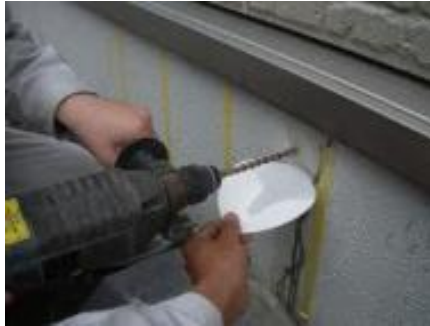
➢ ドリル法

➢ 床版全面に遊離石灰  
及びひび割れ

床版取替を追加済

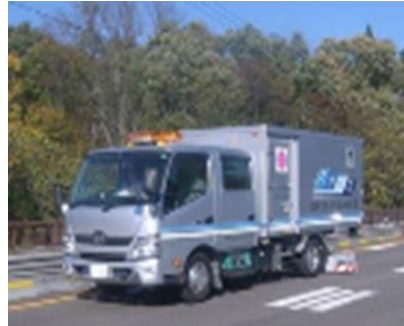
➢ 電磁波調査

➢ 床版上面の劣化

今後、事業化について検討

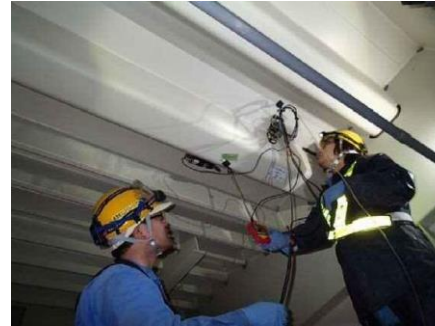
➢ 超音波探傷検査

➢ 鋼床版に疲労亀裂

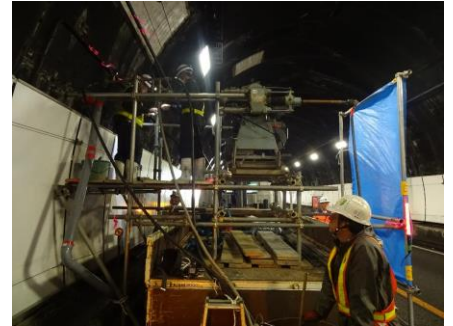
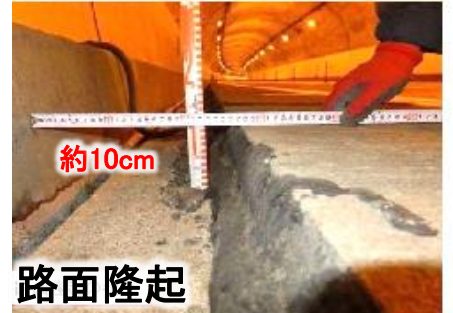
➢ 調査ボーリング

➢ 盤ぶくれ(路面隆起)

インバート設置を追加済

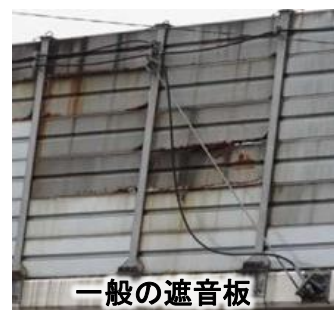
排水箇所が少なく、底部に水が溜まり腐食しやすい

- 一般の遮音板は、底部に水が溜まりやすく腐食しやすい構造であったが、排水性を高める構造に改善することで腐食耐久性を向上。
- 耐久性向上によりライフサイクル(取替頻度)が向上し、グラスウール等の廃材の廃棄頻度が削減され、環境負荷を軽減。

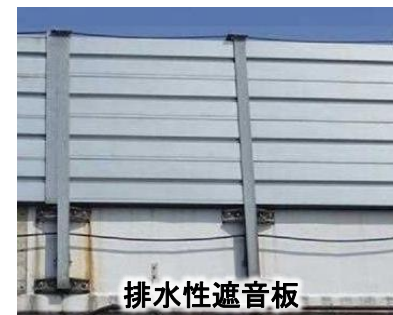
底部の水を排水する構造で腐食の課題を改善

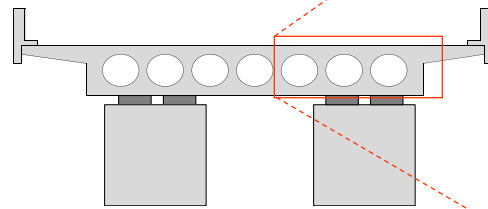
<中空床版橋 横断図>

- 橋梁舗装補修の影響により、床版上面にひび割れが発生。
- 交通荷重の影響により、ひび割れから床版の陥没に進展。また、ひび割れから水が床版内に浸透し、滞水することで床版下面まで損傷。

- 床版上面コンクリートの部分的な補修等を繰り返し実施
- H22(2010)年 床版上面部分補修
  - H31(2019)年 床版上面からの中空部への漏水により塩害が進行し、床版下面コンクリートの剥離が発生

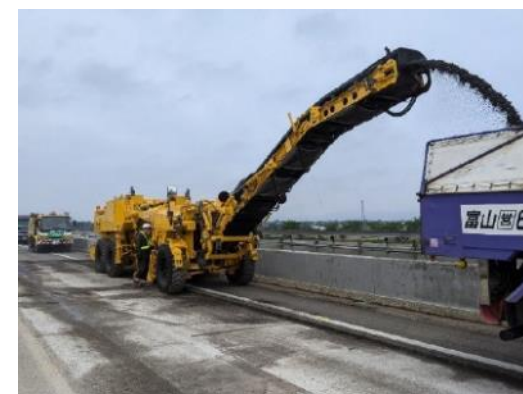
舗装切削状況

- 舗装切削の衝撃により床版表面に微細ひび割れが発生。
- さらに、水が浸透することで床版が脆弱化し、舗装路面の損傷が発生。場合によっては、局部的な路面陥没が発生。
- また、中空床版では路面のひび割れからの漏水により、中空部に凍結防止剤等を含む水が滞水し、経年により床版下面鉄筋まで塩化物イオンが到達。鉄筋腐食によりコンクリートの剥離・剥落が発生。
- 既に発生している床版の劣化程度、施工性、工事に伴う社会的影響等を踏まえた修繕・更新計画を立案することが重要。

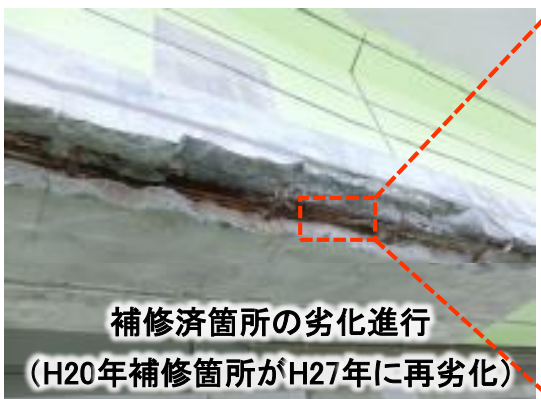
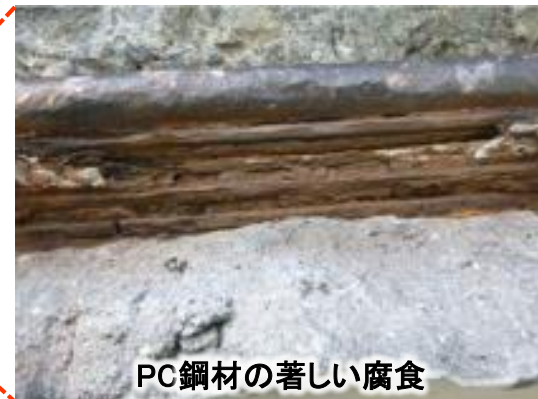
- 海岸からの水分・飛来塩分がコンクリート内に浸透しており、特にグラウトの充填不足の範囲ではグラウトによる防食効果が無いため、桁やPC鋼材が著しく劣化。
- 防水塗装、電気防食などの補修を繰返し実施しているが、架橋から約50年が経過し、これまでの補修方法では劣化が抑制できず、剥離、PC鋼材の著しい腐食が発生。

- H3(1991)年 部分的補修※(1回目)、防水塗装
  - H20(2008)年 部分的補修(2回目)、電気防食
  - H27(2015)年 近接目視において補修箇所の再劣化を確認、部分的補修(3回目)
- ※ コンクリートが剥離した箇所を補修するもの

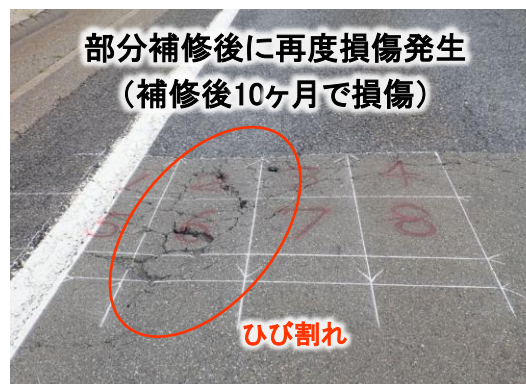
- 交通荷重の繰返しにより、上層路盤下面からひび割れが発生し表層まで貫通。
- 舗装表面からの水が下層路盤まで浸透した結果、下層路盤の強度が低下し、舗装構成全体にたわみを伴う変形が発生。路盤の変形が戻らないため、表層・基層を補修しても短期間で新たなひび割れが発生。

- H23(2011)年 表層・基層を全面補修。
- 以後、1年毎に繰返しの部分補修を実施。
- R3(2021)年 詳細調査にて初めて路盤の状態を開削して確認したところ、上層路盤のひび割れ及び下層路盤が変形していることが判明。

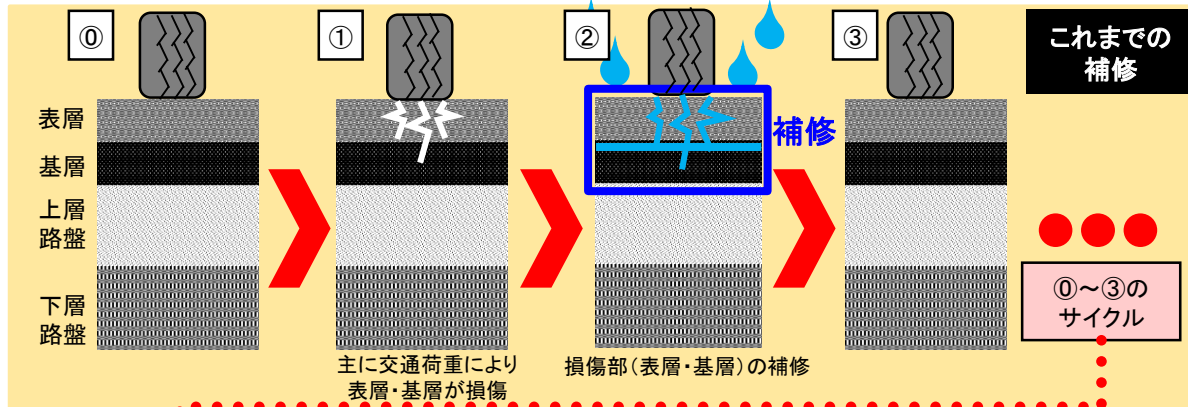
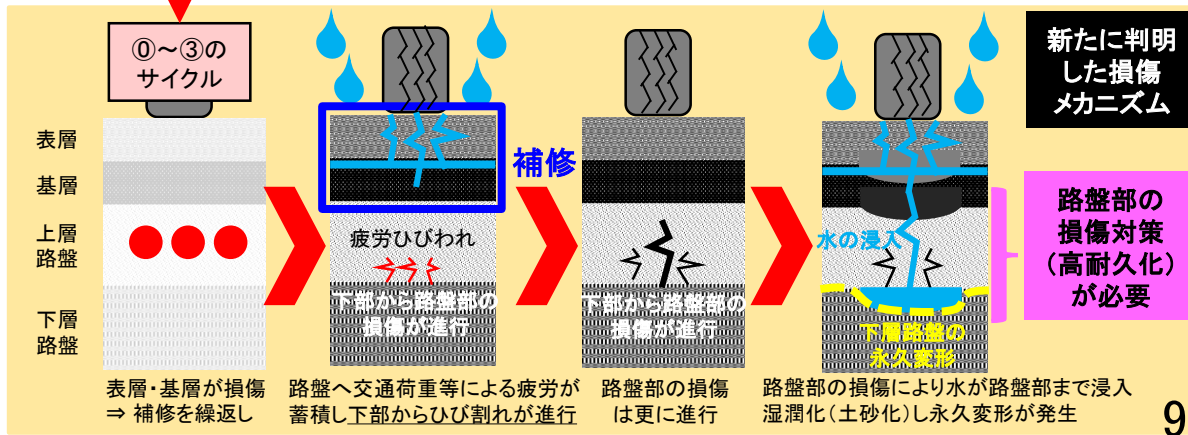
### ■ 損傷補修と新たに判明した損傷メカニズム

- これまでは、舗装の損傷進行状況に応じて表層・基層の補修を実施。
- 近年、舗装深層部の損傷の顕在化を踏まえ舗装の開削調査に着手。調査の結果、深層部の損傷は交通荷重・アスコン層※厚・路床及び路盤の耐力不足・水の侵入など、複合した要因により路盤部の損傷が進行し、上層路盤下面からの疲労ひび割れが発生し、下層路盤の湿潤化により、永久変形が発生するといったメカニズムが分かってきており、これまで構築した既設舗装が構造的な寿命を迎え始めている事が新たに判明。  
(※表層、基層及びアスファルト安定処理路盤による上層路盤の3層をいう。コンクリート舗装及び、路盤にコンクリートを用いたコンポジット舗装については含まず。)

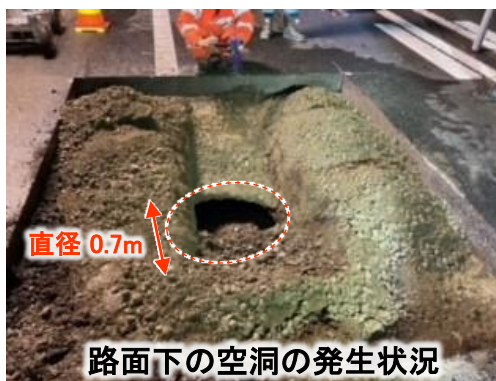
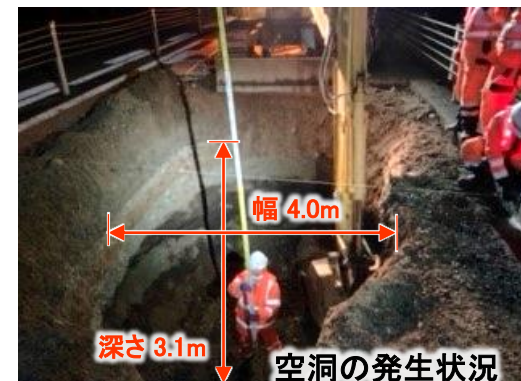
- 盛土に浸透した降雨等により、空隙を有する火山堆積地層である原地盤へ、盛土内の細粒分が流出し、路面陥没や沈下が繰り返し発生。
- 空洞の充填、遮水シート等の設置、排水溝の漏水防止対策などの補強、補修を繰り返し実施しているが、建設から約35年が経過し、これまでの補修方法では発生を抑止することが困難。

- H28(2014)年から電磁波レーダー調査を定期的を実施。空洞を確認するたびに充填を実施。(R3年までの6年間に19回の空洞充填)
- R元(2019)年 遮水シートの設置、排水溝の漏水防止対策。
- R3(2021)年 地中内の空洞の大きさが短期間に拡大していたことから、調査及び空洞充填工を年1回から年4回に増やして対応
