■ 環境モニタリング調査結果(浚渫後の地形の戻り具合①)

■環境モニタリング調査結果(底生生物・底質調査)

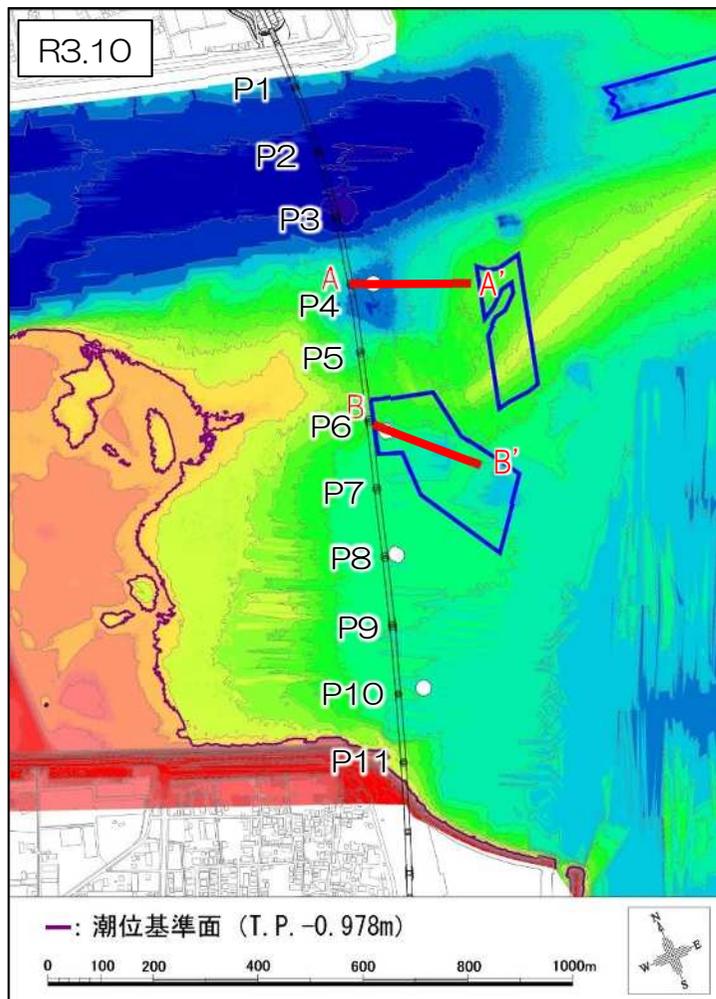
R3.10をもって地形調査は終了したが、工事側にて浚渫箇所を測定しており、最終時点の令和4年5月20日（赤ライン）では、A-A' で若干の埋め戻りと、B-B' での埋め戻りを確認した。

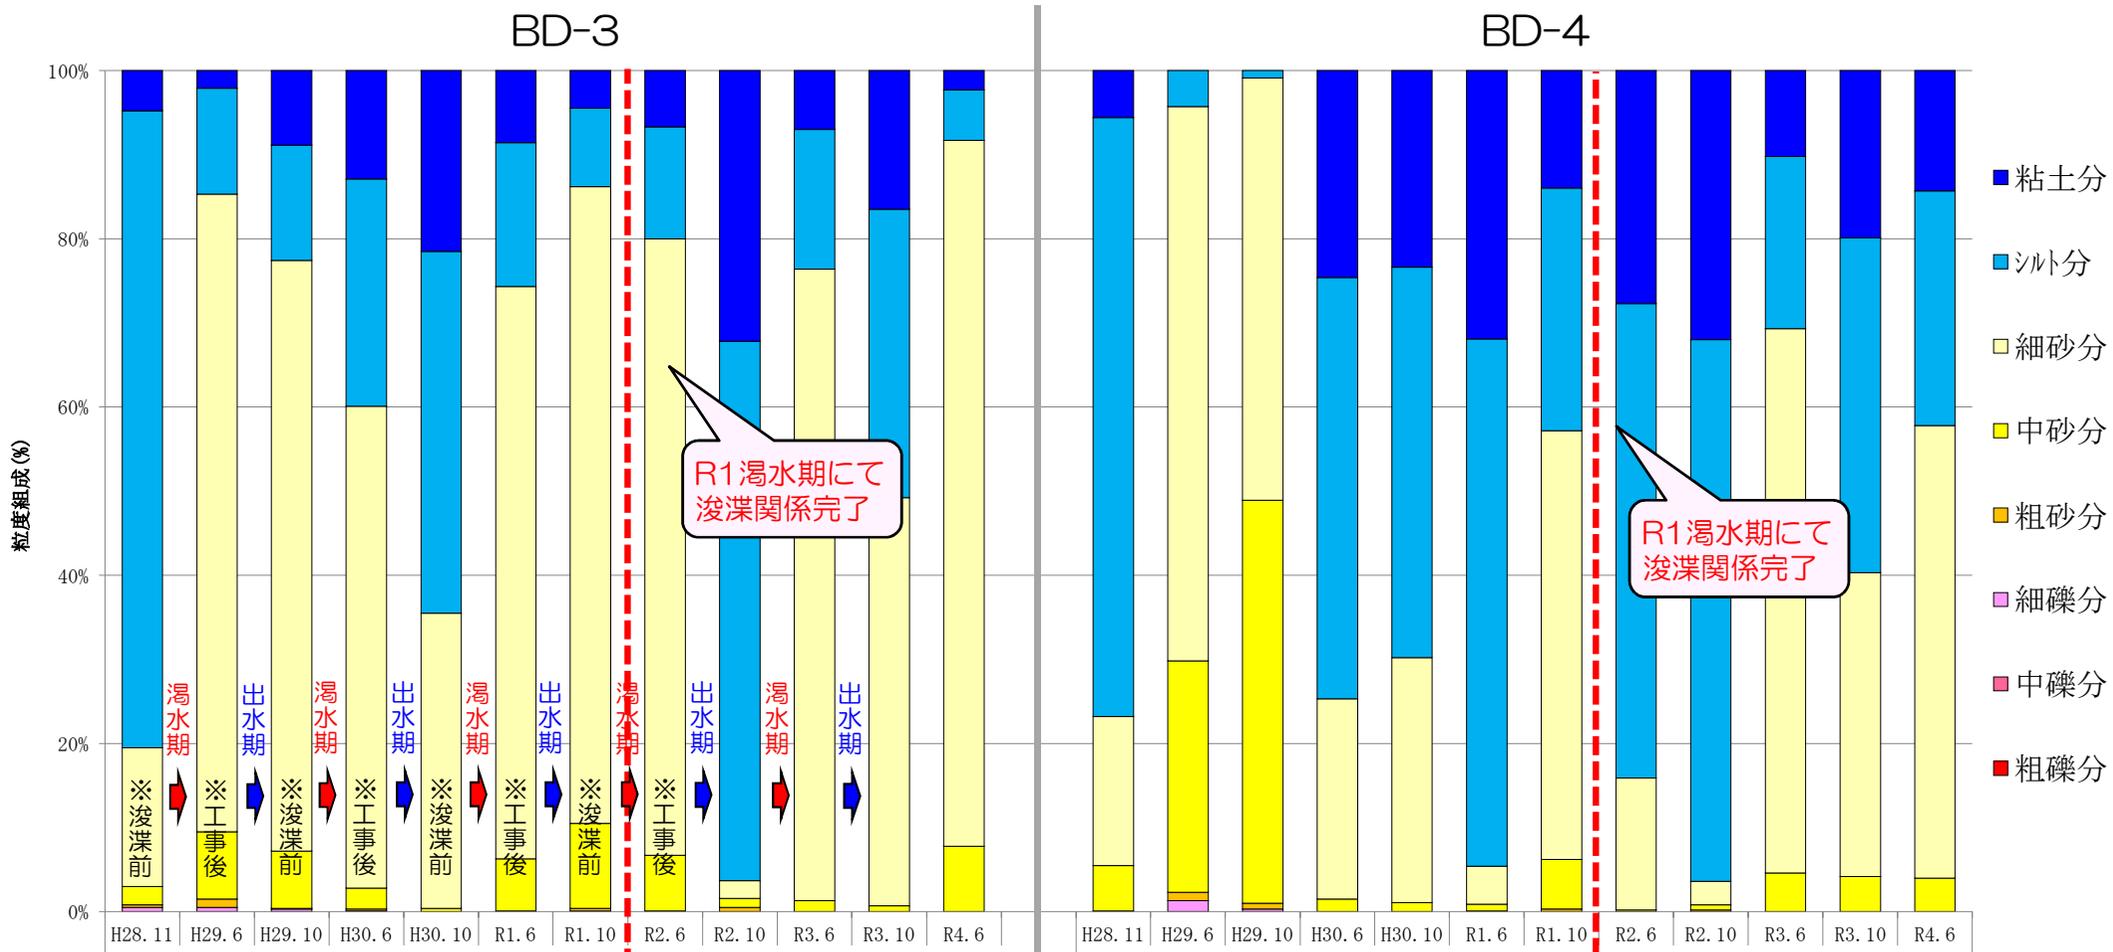
浚渫箇所での底質の変化について、BD-3と4周辺は令和元年の湧水期をもって浚渫関係は終了し、地形も窪地から元のフラットの状態に戻っている。底質については、工事前は泥分が多く、浚渫によって砂質が増えたことが確認されたが、工事中及び工事後も泥分が増えたことを確認した。ただし、BD-3周辺については、R4.6時点で砂質が多く確認された。

- 浚渫完了後、地形は元に戻ったことを確認した。
- ※R4.6調査では砂分が増加している。

- 浚渫完了後、地形は元に戻り、底質も泥分が多く確認された。
