～空から見た新名神建設現場～

H26.9 末に撮影した航空写真です。緑の中に点々と建設現場が見えますが、これから線となり地図となっていきます。

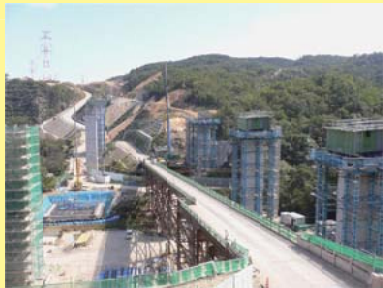
⑬ 武庫川橋工事

二級河川武庫川を横断する橋梁です。橋梁の高さは約 95m で、H24.6～橋脚から徐々に上部の部材を組み合わせながら現在の状況まで進捗しました。連結は 10 月下旬予定で、P2、P3 張出部に設置されていたワーゲンを現在は P3 のみとなっています。

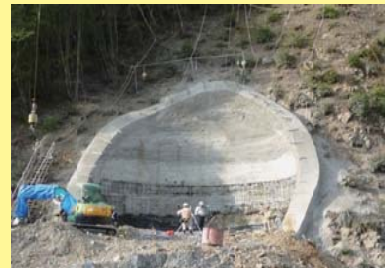
⑰ 切畑トンネル工事

写真は橋梁下部工の施工現場で、竹割土留め工法と言います。竹割土留め工法は、コンクリートで周りを補強しながら山を掘削していく工法です。竹を割ったような見た目で覚えやすい名前です。人工斜面が小さくなることから、自然環境や景観への影響も最小限に抑えることができます。

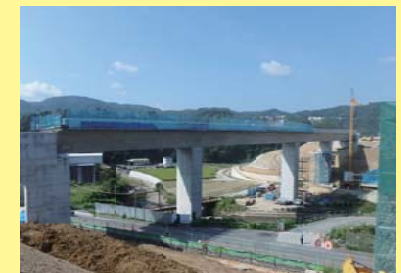
⑦ 広根第一高架橋（PC 上部工）工事

猪名川町域の PC 橋の上部工を施工する工事です。写真は、上り線の現況写真です。今後は橋梁の両端の壁などを仕上げていきます。本橋が繋がることにより、今後川西方面→六石山 TN→猪名川方面まで本線内通行が可能となります。下り線においては、H26.7 に架設完了することができました。
