NEXCO西日本 個別施設計画  
(道路施設)

平成28年12月

西日本高速道路株式会社

# NEXCO西日本 個別施設計画

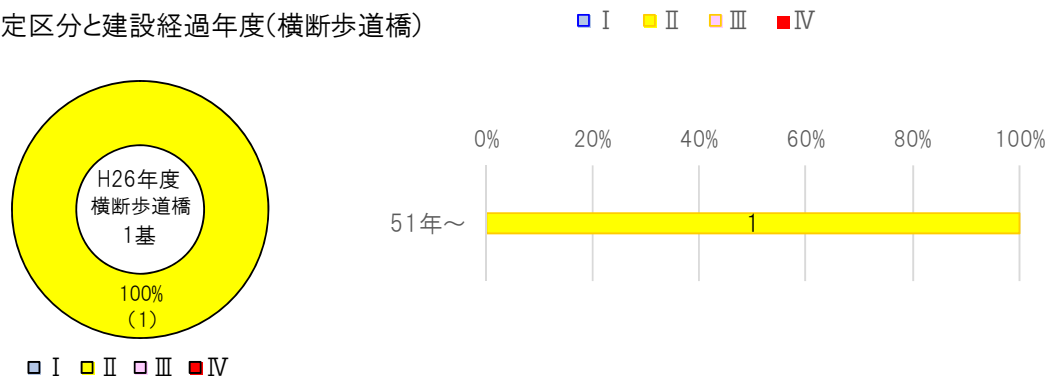
○判定区分と建設経過年度(横断歩道橋)

NEXCO西日本が管理する横断歩道橋5橋のうち、平成26年度は1箇所について点検を実施し、その結果は、判定区分Ⅰ0橋、Ⅱ1橋、Ⅲ0橋、Ⅳ0橋となっている。平成27年度は4箇所について点検を実施し、その結果は、判定区分Ⅰ0橋、Ⅱ4橋、Ⅲ0橋、Ⅳ0橋となっている。
