6. 工事中の環境モニタリング調査計画（平成28年度）

6-1 工事中の環境モニタリング調査の決定

■6-2 工事中の環境モニタリング調査の概略

■6-3 平成28年度湯水期以降の調査内容の変更点

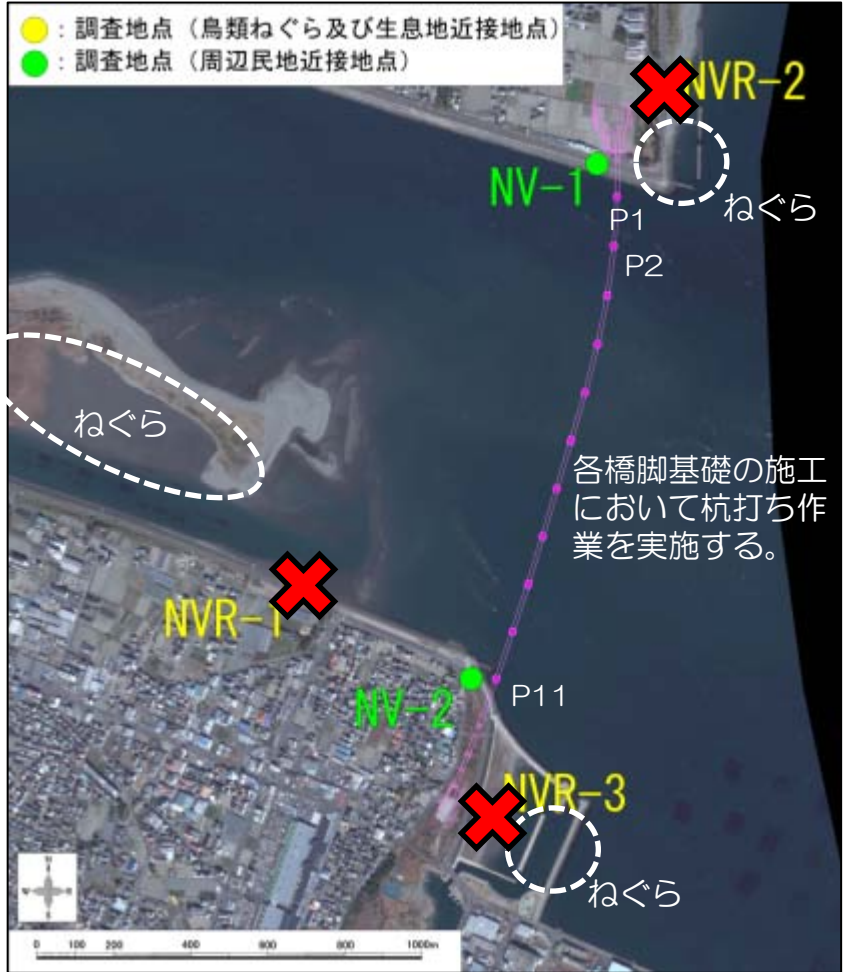
建設作業時の騒音・振動は、消音機を用いて環境保全対策に努めており、杭打ち施工時のみ観測値が高い状況であった。また、ねぐら周辺の場所では、環境基準を超過することはなく、ビデオ撮影でも杭打ちに伴って鳥類の行動が変化の様子が確認されなかった。

兩岸に近いP1, P2, P11の杭打ちが完了していることから、鳥類に着目した以下の調査を変更する。

- ・工事稼働日 → 杭打ち施工時
- ・5地点 → 2地点 (民地周辺のNV-1とNV-2)
