高速道路資産の長期保全及び更新のあり方に関する技術検討委員会

第9回委員会資料

2024年1月12日

東・中・西日本高速道路の更新計画について

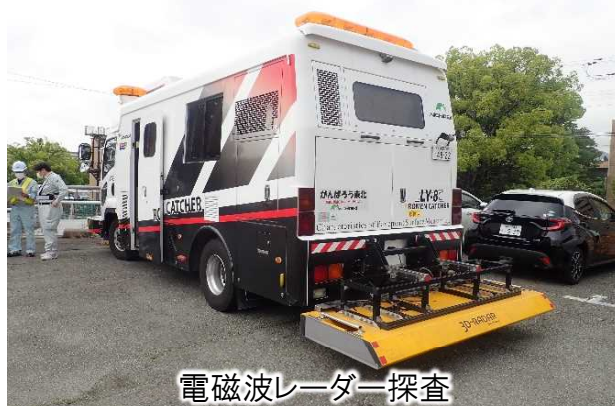
◇電磁波レーダー探査(床版)

○目視では確認不可能な舗装下の床版上面の劣化(土砂化・浮き等)、床版内部のひび割れ、鉄筋かぶり等を確認。

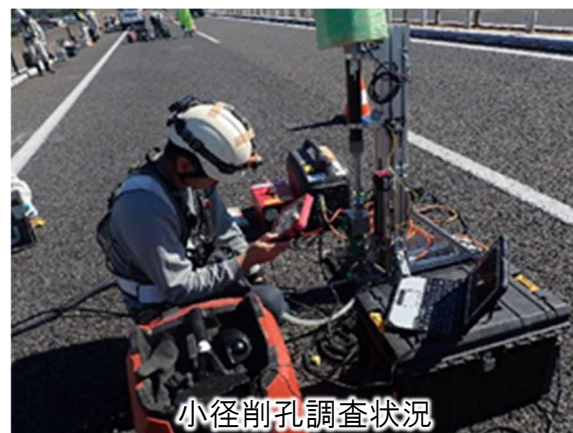
◇部分開削調査、小径削孔調査(床版)

○舗装補修(橋面舗装の切削作業)の影響による床版上面の劣化の有無、床版厚の減少や水平ひび割れの有無の確認。

(小径削孔調査による水平ひび割れの確認)

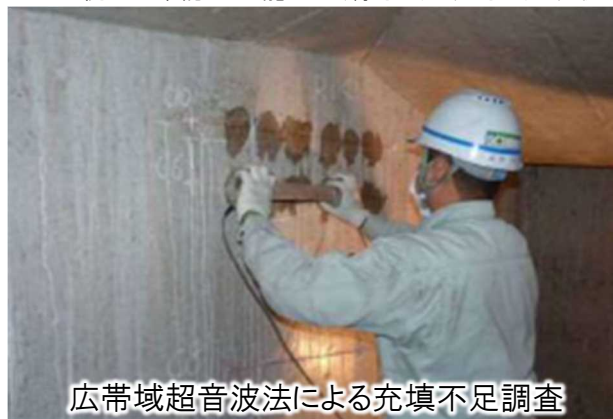
◇広帯域超音波法による調査

○目視では確認不可能なPC鋼材の充填材の充填状況を確認。

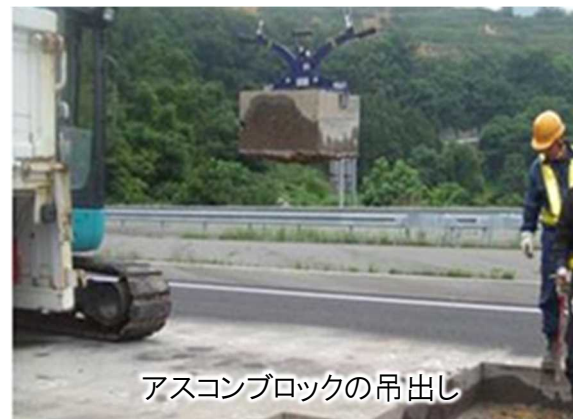
◇開削調査(舗装)

○変状箇所において舗装を切り出し目視で確認することで、路盤部の詳細な劣化(ひび割れや永久変形)の有無を確認。

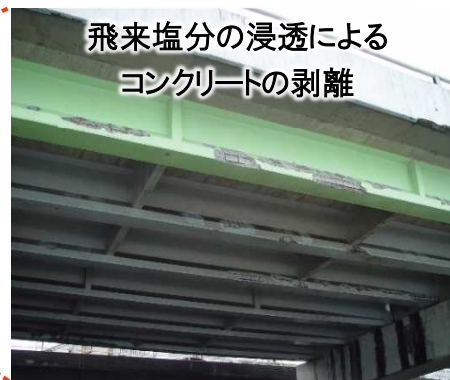
- E84西湘バイパス 滄浪橋は1971年(S46)に供用した全長5,685mのPC(プレストレストコンクリート)橋である。
- 海岸からの水分・飛来塩分がコンクリート内に浸透しており、特にPC鋼材の充填材の充填不足の範囲では充填材による防食効果が無いため、PC鋼材が劣化し、桁全体での健全度の低下が生じている。
- 充填材の充填不足かつ飛来塩分や凍結防止剤等の影響により、PC鋼材が著しく腐食又は破断している。

飛来塩分の浸透による
コンクリートの剥離

PC鋼材が劣化し、健全度が低下している桁の架替を実施

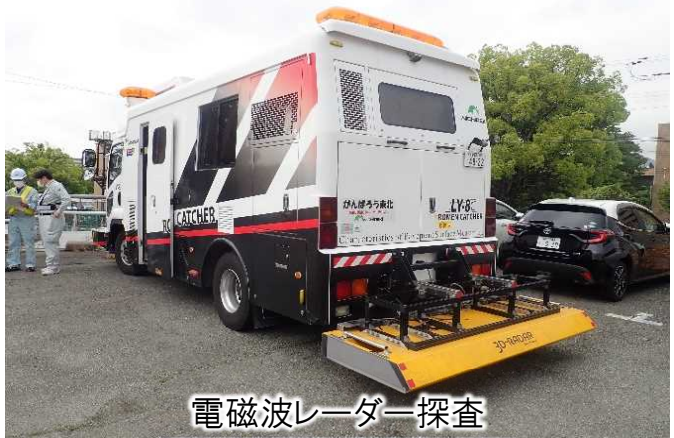
電磁波レーダー探査

○目視では確認不可能な舗装下の床版上面の劣化(土砂化・浮き等)、床版内部のひび割れ、鉄筋かぶり等を確認。

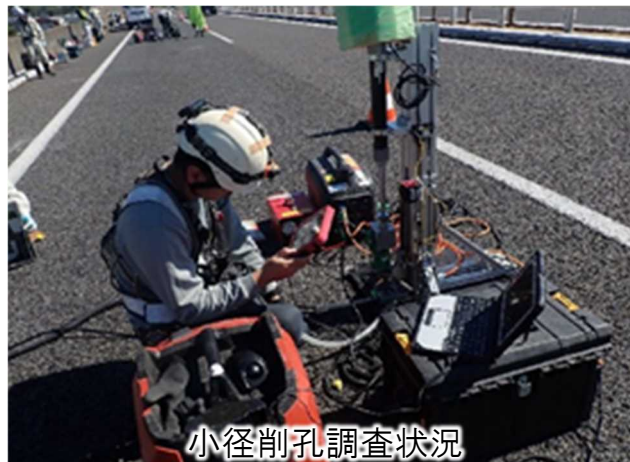
小径削孔調査状況

○舗装補修(橋面舗装の切削作業)の影響による床版上面の劣化の有無、床版厚の減少や水平ひび割れの有無の確認。

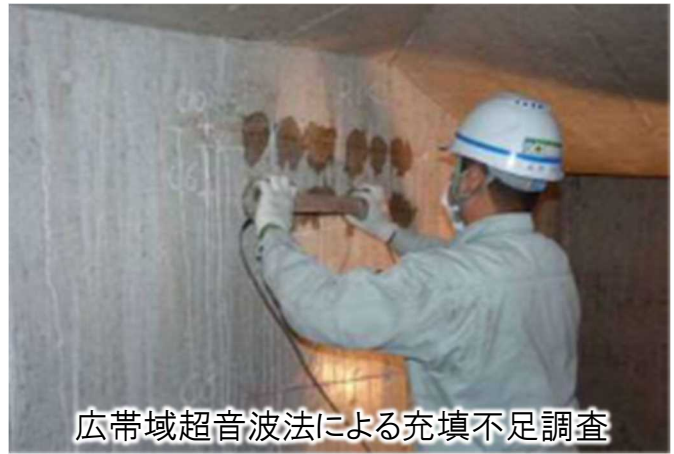
広帯域超音波法による充填不足調査

○目視では確認不可能なPC鋼材の充填材の充填状況を確認。

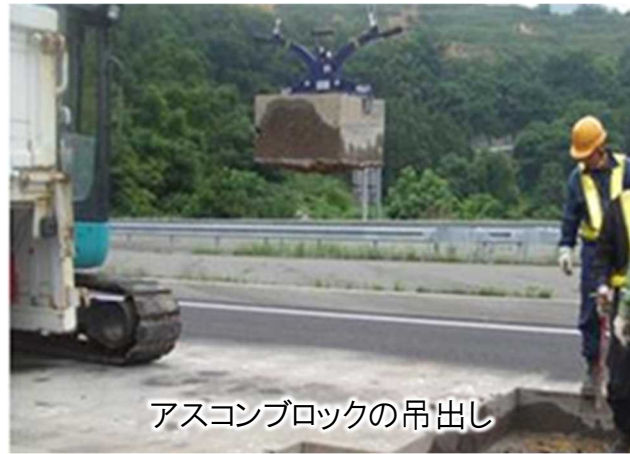
アスコンブロックの吊出し

○変状箇所において舗装を切り出し目視で確認することで、路盤部の詳細な劣化(ひび割れや永久変形)の有無を確認。

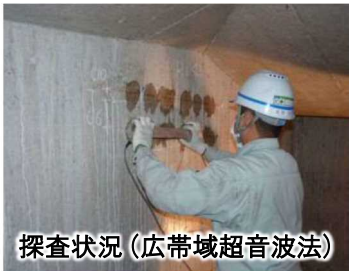
探査状況(広帯域超音波法)

・2016年(H28)以降、非破壊調査技術の高度化により充填不足箇所の検出が可能

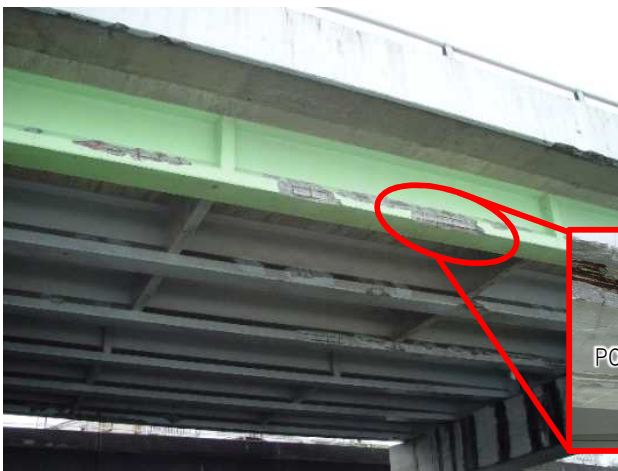
E84西湘バイパス 滄浪橋の全景

○PC桁の剥離・鉄筋の腐食が多数あり、PC鋼材の変状が顕在化。

○過年度には補修箇所における再劣化により、PC鋼材が著しく変状していることを確認。

○過去から小規模補修を繰り返し実施しているが、飛来塩分の影響により近年加速度的に劣化が進行しており、抜本的な対策(桁の架替)が必要である。

- ✓ 電気防食を施し、繰り返しの断面修復を行っているが、**補修箇所の再劣化を確認。**
- ✓ 塩分量調査では、**劣化部で最大4.3kg/m³(鉄筋位置付近)の塩化物イオン濃度を計測**(発錆限界1.2kg/m³)
- ✓ 既に鋼材の著しい変状は確認されており、応力計測・FEM解析により現状の安全性は確認しているが、**早急な抜本的な対策が必要である。**

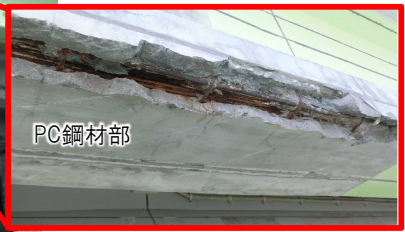
PC鋼材部の
PC鋼材の著しい変状状況

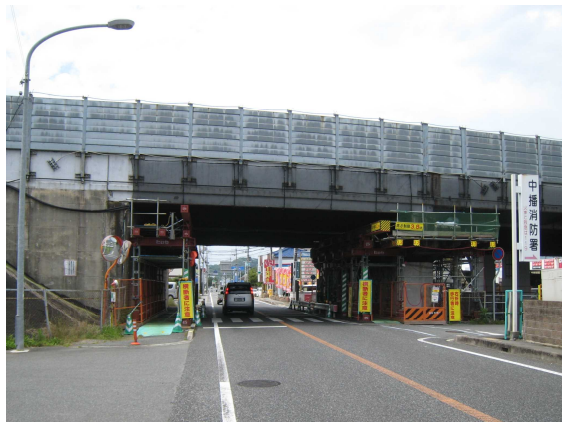
著しい変状のあるPC橋

○変状調査
 ➢凍結防止剤などの影響によるPC鋼材の著しい変状等を確認。

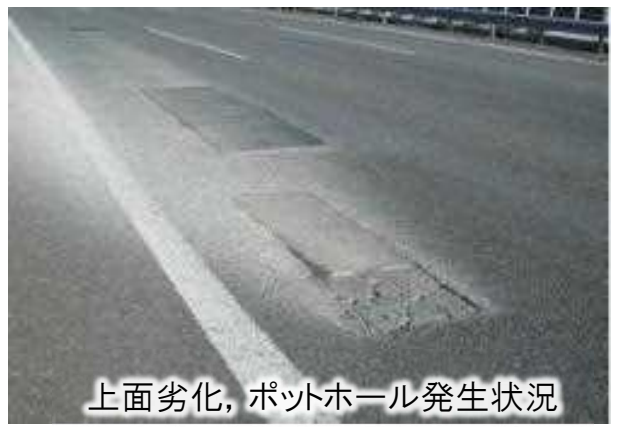
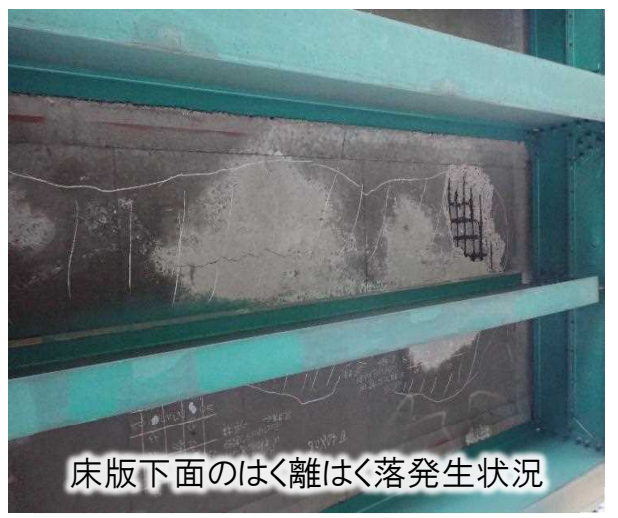
○床版の補修(E26近畿自動車道 摂津南IC Aランプ橋の例)

- 床版厚の薄い床版や内部で劣化が進行している床版は、通常の部分補修では十分な耐久性の回復が期待できず、近い将来において、路面の陥没や床版下面の剥離・剥落などの第三者被害を引き起こすおそれがあるため、劣化の都度、再補修を繰り返すこととなる。
- 鉄筋コンクリート床版をより耐久性の高いプレストレストコンクリート床版に取り替えることで、その後の補修サイクルの低減や維持管理リスクの最小化が図れる。

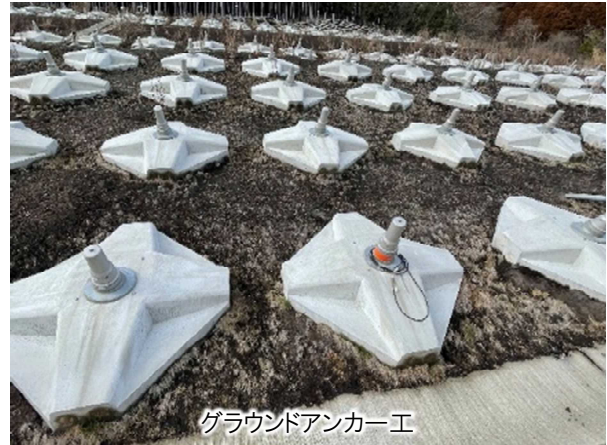
＜標準的な地すべり対策＞

地すべり等の変状が生じた場合、グラウンドアンカー等の変状を抑えるための対策を実施

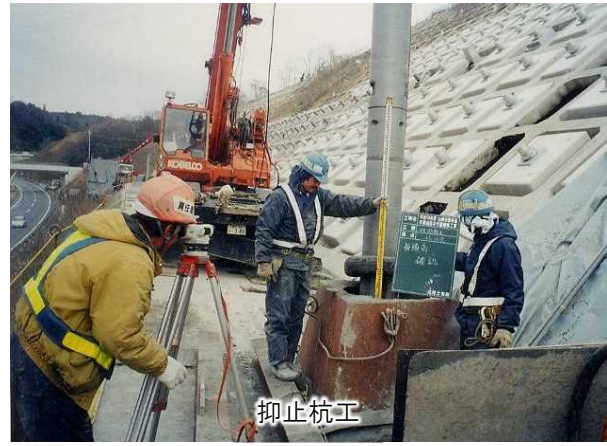
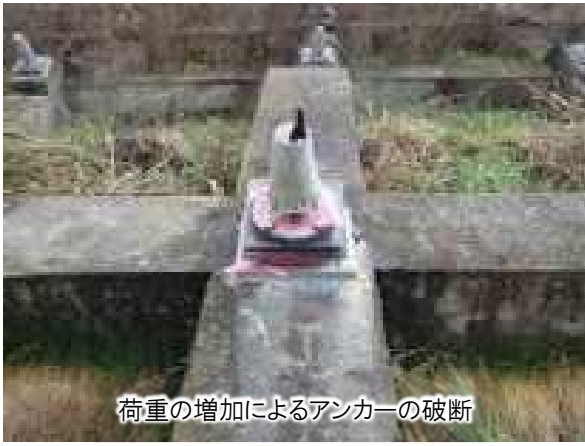
＜変状発生メカニズム＞

- ① 切土に伴う応力解放により層状破碎帯にひずみが集中し、変形が進行
- ② 地山の緩みに伴い、断層背面などの割れ目から水が供給され、縦亀裂が拡大
- ③ 地下水位の変動により層状破碎帯付近の地質が吸水膨張し、強度低下が進行
- ④ ③に伴い変形がさらに進行し、連続したすべり面を形成
- ⑤ 経時的なすべり面強度の低下により、すべり破壊が顕在化

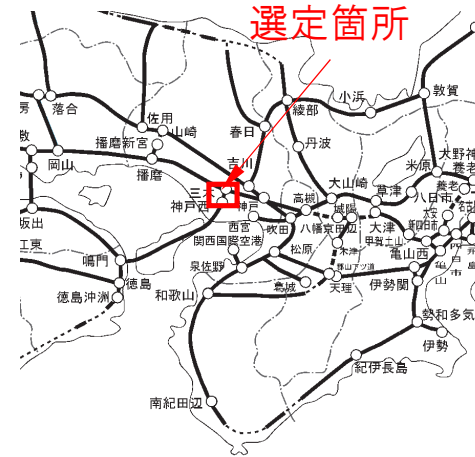
きづ
E2山陽自動車道 木津地区(兵庫県)
三木JCT～神戸西IC間上下線
対策区間224m
1998年(H10)開通、25年経過

→対策が必要な切土のり面近傍に橋梁があり、縦断変更による押え盛土ができないため、カルバートを設置し、カルバート上に押え盛土を構築する必要がある

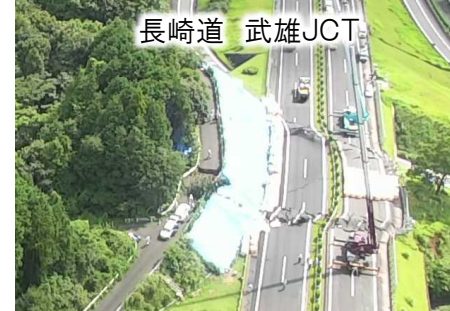
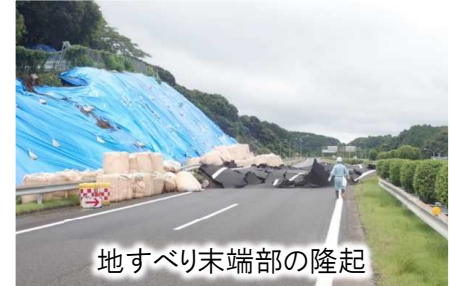
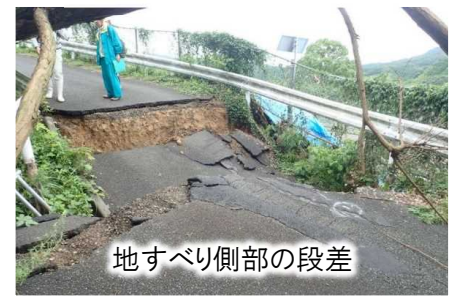
□地すべりによる被災例

2018(H30)年7月西日本豪雨

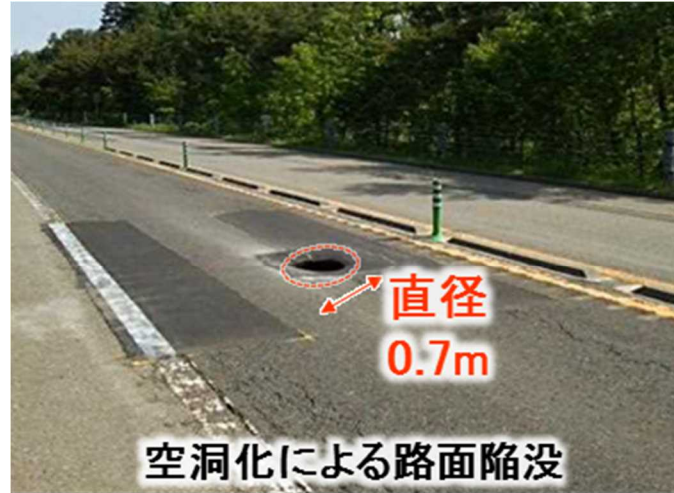
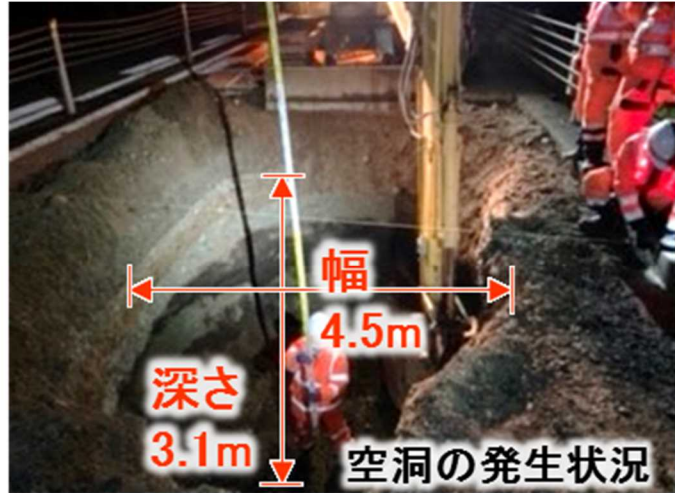
E68東富士五湖道路 富士吉田IC～須走IC(山梨県 富士東部地区)
 【上下線、対策区間4.4km、1986年(S61)開通、35年経過】

- ①盛土内に雨水等が浸透
- ②盛土内に含まれるスコリアの多孔質部に雨水等が浸透し、盛土材が細粒化することで水みちと思われる孔が発生し、細粒分が移動
- ③細粒分が原地盤の粗な箇所へと流出することで水みち及び緩みが拡大し、空洞が発生
- ④空洞が原因で上部が崩落し空洞が表面化し、路面陥没や沈下が生じる
